3.7.3. Relevé de l'état existant.....	56
3.8. Conclusion.....	58
<b>CHAPITRE 04 : PATHOLOGIES ET CAUSES DES DESORDRES.....</b>	<b>59</b>
4.1. introduction.....	59

Depuis une quinzaine d'années, la ville de Tlemcen a connu de nombreux cas pathologiques de construction. Certaines de ces cas sont dus à des causes naturelles, d'autres à des interventions humaines. Parfois, c'est une combinaison de ces deux facteurs qui est le déclencheur du sinistre. Les blocs de lycée Dr BENZERDJEB font partie des ouvrages touchés par des désordres géotechniques. Nombreuses fissures ont été relevées, certaines laissent penser que la cause du sinistre est un tassement différentiel, mais d'autres fissures ont des orientations qui ne relèvent de ce phénomène.

Ainsi, après un recensement de l'ensemble des fissures, désordres et les malfaçons constatés sur les structures des différents blocs de lycée Dr BENZERDJEB, une étude de sol a été effectuée, pour cela, des profils géotechniques ont été établis sur la base des résultats des reconnaissances géotechniques, notamment les sondages carottés. Une étude de stabilisation de sol a été réalisée afin de vérifier l'équilibre de l'ensemble structure-sol. Les pa

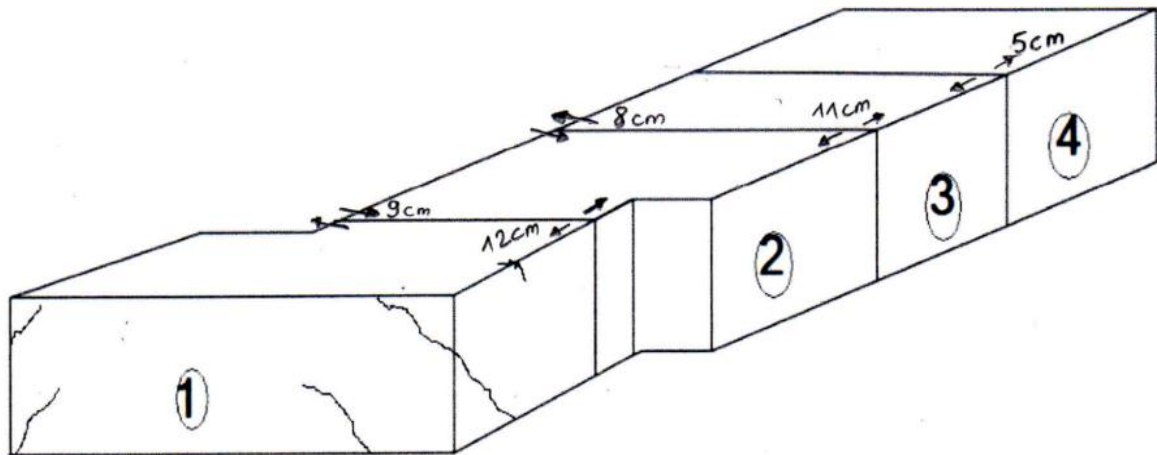
**Figure 3.2 :** Représentation de la fissuration des blocs des classes spécialisées.

Entre 1973 et 1974 deux étages supplémentaires de cette partie ont été construites sur le rez de chaussée des classes spécialisées. Les premières désordres furent observés en 1983. La partie (1) a été démolie parce qu'elle a subi un tassement différentiel très important vers l'ouest avec une ouverture de jointe de dilatation de 12cm au niveau de terrasse. Ce tassement provoque des dommages très importants (voir la figure 3.2).

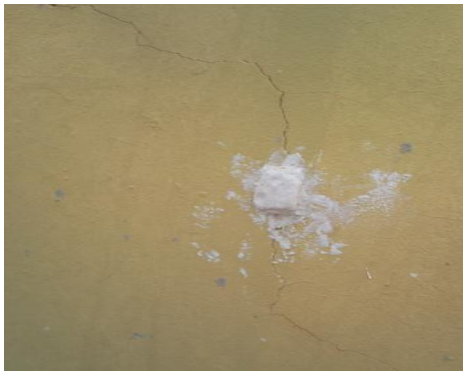
Après le contrôle des plaque témoins on conclut que tous les fissures sont passives.

**Figure 3.7 :** Plaque témoin sur une fissure de forme escalier.

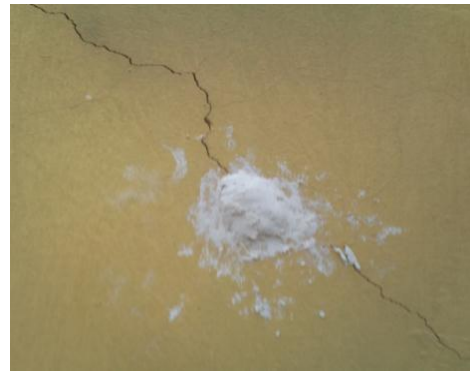
**Figure 3.8 :** Plaque témoin sur une fissure en diagonal.

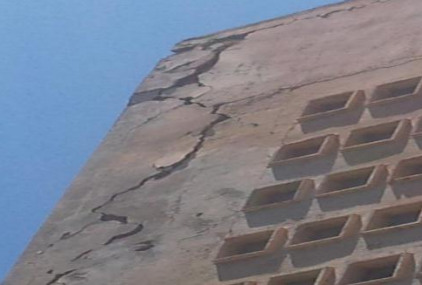
fissure verticale très importante au sommet de cage d'escalier avec une ouverture de 2mm jusqu'à 2cm.
02

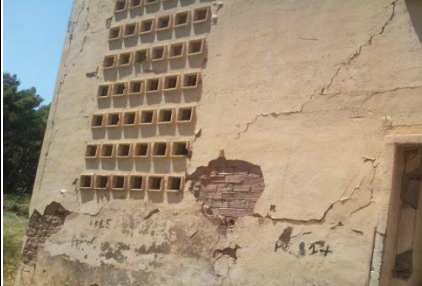
fissure inclinée importante (5mm) non passantes de 45°, décollement des enduits et microfissures.
03

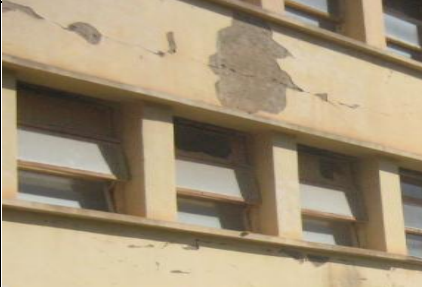
Fissure horizontale non passant+ décollement des enduits.
04

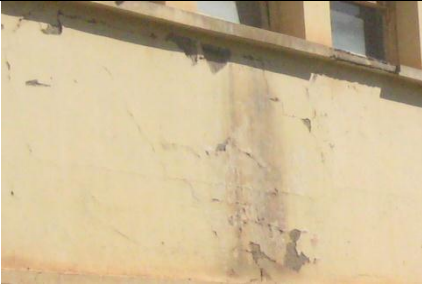
Microfissures (fissures à peine visibles sur l'enduit), décollement de peinture.

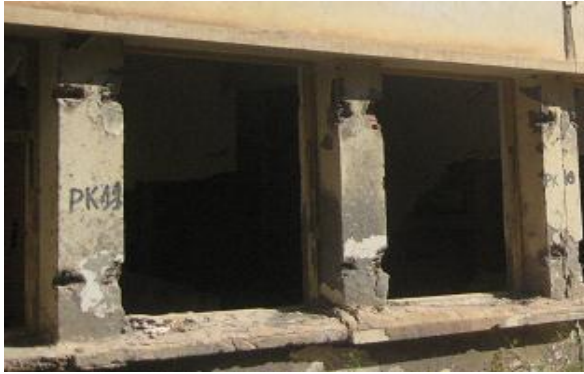
**Figure 4.2 :** Dégradation des bandeaux et menuiserie en mauvais état.

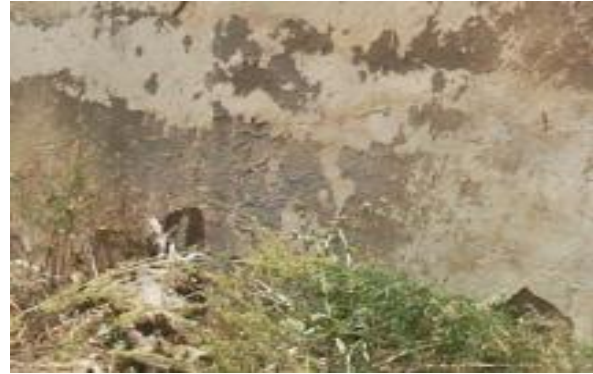
**Figure 4.3 :** Humidité au pied de mur extérieur due au remonté capillaire.

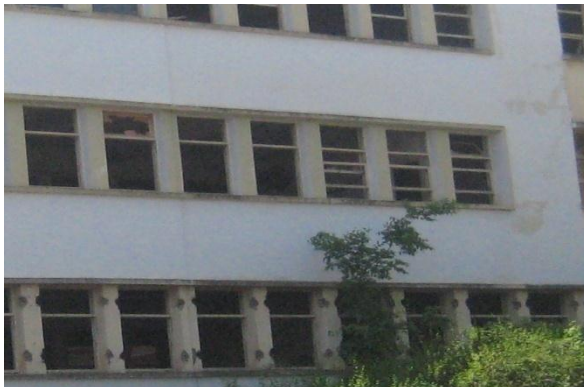
- Le vitre des fenêtres cassées et menuiseries en mauvais état (déformation des cadres) dans la partie 2 et 3 (voir Figure 4.4).
- Présence de l'humidité à cause de l'infiltration des eaux pluviales.

**Figure 4.4 :** Menuiseries en mauvais état.

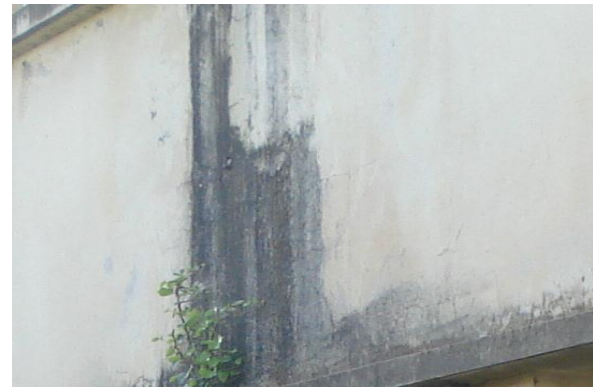
**Figure 4.5 :** Humidité aux niveaux des tuyaux d'évacuation des eaux pluviales.

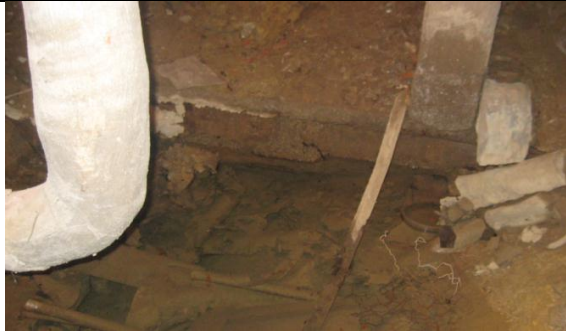
N°	Desordre observé	Photo
01	Stagnation des eaux potables ou usées.

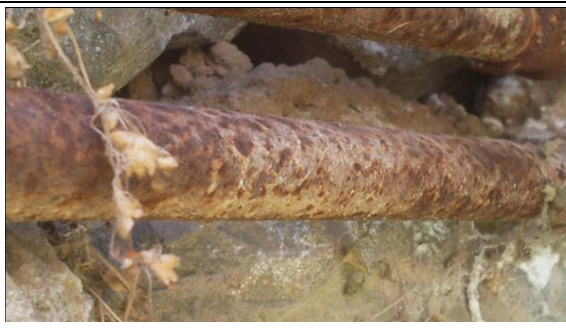
02	Corrosion des tuyaux des eaux potable.

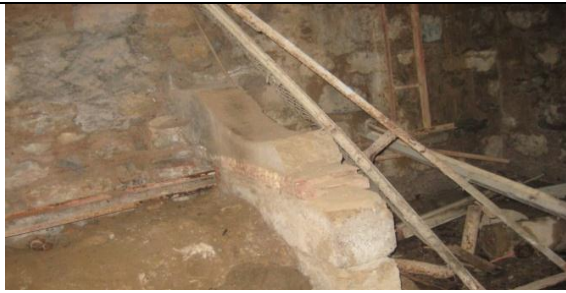
03	Accumulations des déchets.

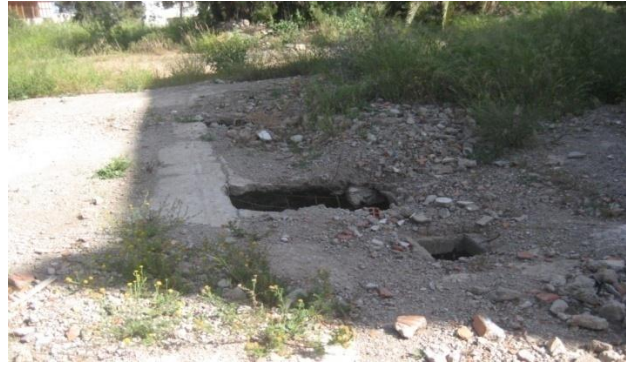
Ces pathologies sont dues à un tassement différentiel très important.

**Figure 4.8 :** La partie démolie.

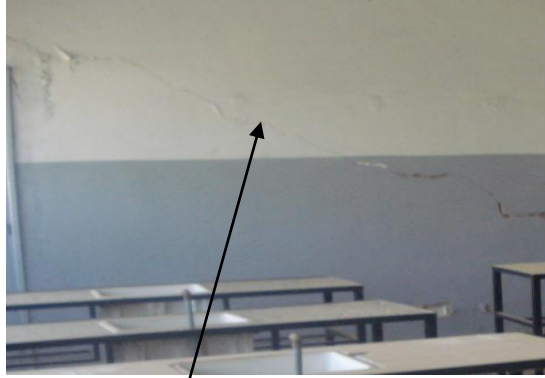
**Figure 4.9 :** Fissure incliné non passant (L=5m, Ep=1 à 8 mm).

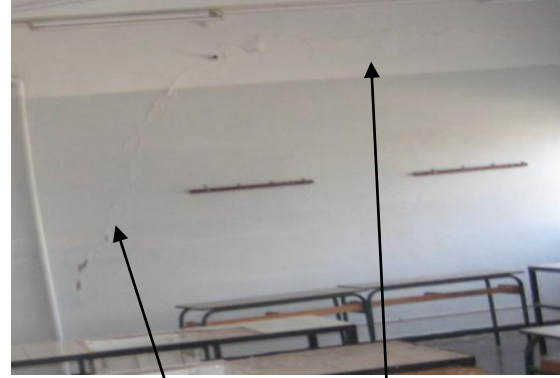
**Figure 4.10 :** Fissure capillaire au début horizontal après incliné (L=6m, Ep=1mm).

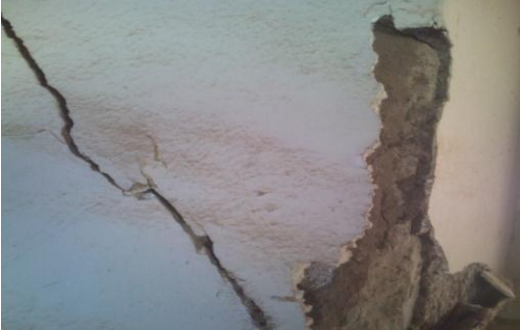
02	Fissure oblique non passant (L = 2m, Ep = 1,5cm) + éclatement de béton au pied de poteau (partie 2, premier étage)

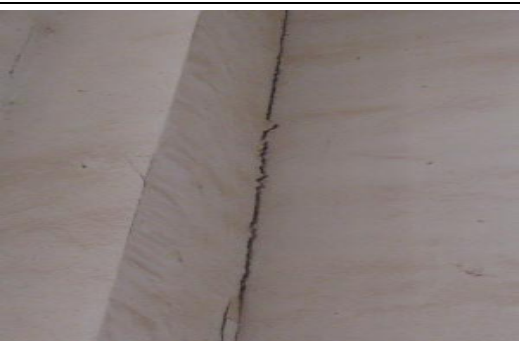
03	Séparation entre le poteau et le mur (cage d'escalier)

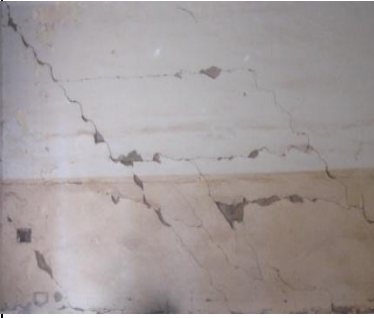
03

Plusieurs fissures de 1mm jusqu' à 5mm (horizontales et inclinées de 45°) dans toute la surface du mur, décollement des enduits.

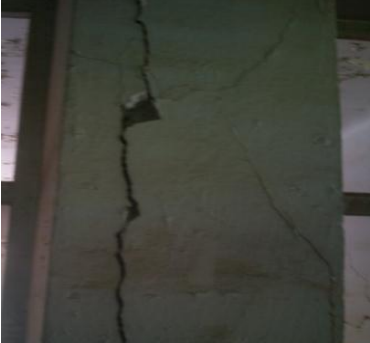
Fissure vertical (7mm) dans la colonne courte entre fenêtres, microfissures.

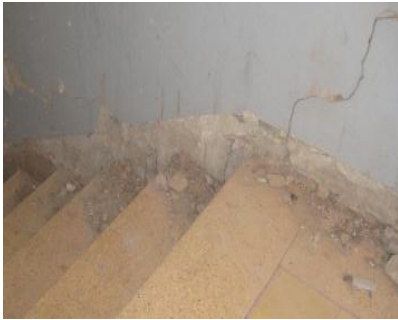
Fissure de forme d'escalier (Ep=3mm) avec une hauteur de 1,5 m
02

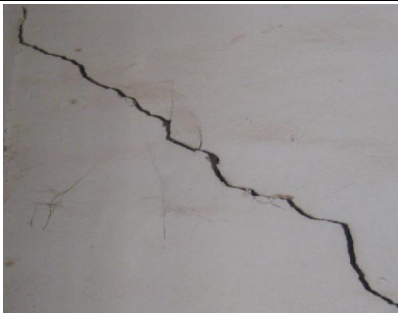
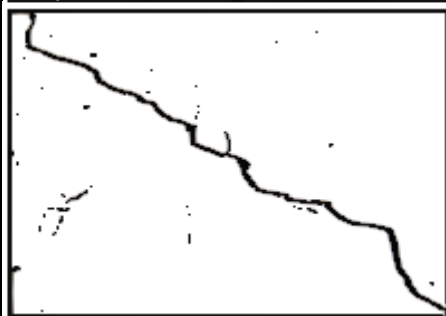
Fissure incliné de 45° (L=4m, Ep=1,2cm).

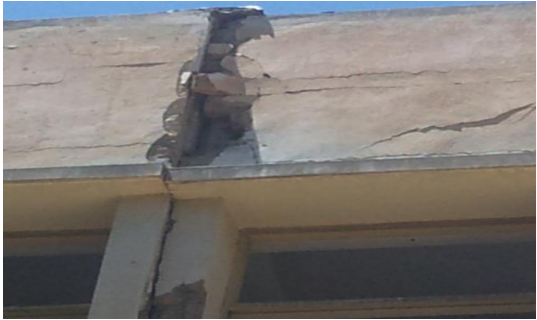
N°	Desordres observé	photo
01	Translation d'un bloc par rapport à l'autre entre la partie 2 et 3 plus des microfissures et le détachement de la dalle et l'acrotère .

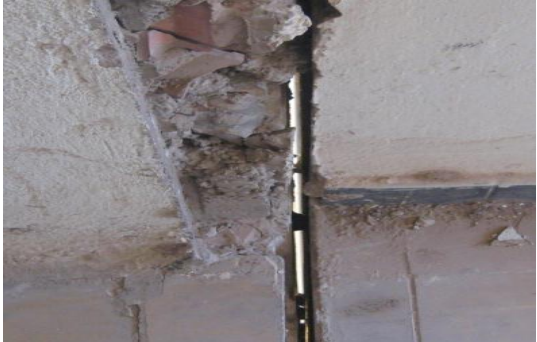
03	Ouverture de joint de dilatation de 7cm (RDC).

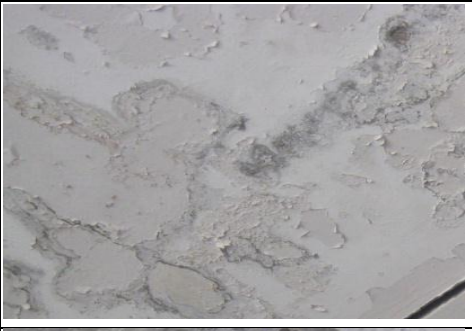
N°	Desordre observé	photo
01	La peinture de plafond complètement terni du a la présence de Humidité (l'infiltration des eaux)(1ere étage de la partie 2).

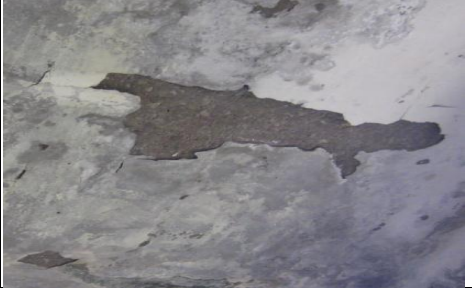
02	Eclatements d'enduit de plafond des dalles pleines, humidité (RDC).

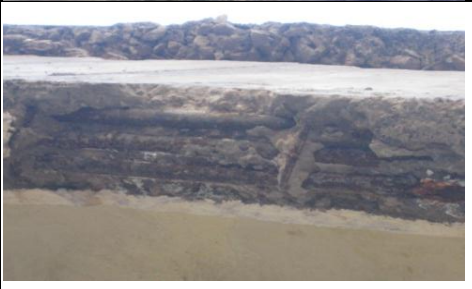
03	Détachements du béton et des armatures apparentes corrodées avec perte de section (section réduite) au niveau de poutre de joint de dilatation de la partie 2 (RDC).

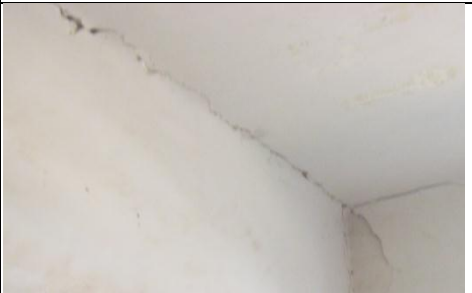
04	Détachement des murs au niveau de planché.

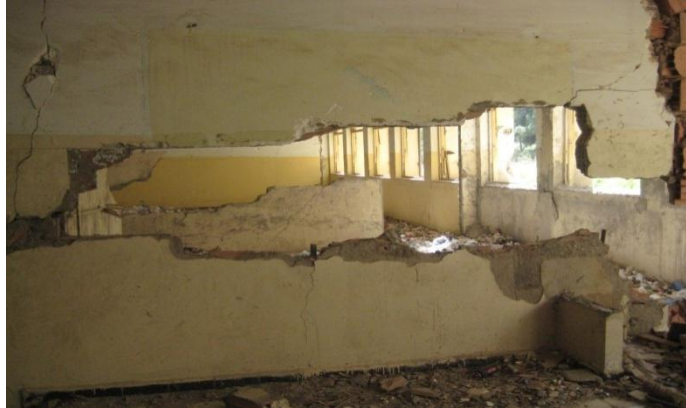
**Figure 6.1 :** Exemple d'un mur cloison qu'il faut démolir (partie 2, RDC).

Cette opération est consistée à démolir quelques murs cloisons (en maçonnerie de brique) dans la partie deux (2) qui sont subi à des désordres très avancé.
