Notre article traite l'étude de l'urbanité de la ville d'Ain Temouchent, typologie des systèmes constructifs, les risques menaçant ces constructions et enfin une étude de réhabilitation d'un ouvrage vieux bâti d'Ain Temouchent. Ce dernier point traite l'étude des désordres constatés dans cet immeuble ainsi que leurs origines et propositions des solutions de réhabilitation

L'ouvrage objet de cette thèse se situe au centre ville de la commune d'Ain Témouchent à proximité de la gare routière et ferroviaire Daïra d'Ain Témouchent Wilaya d'Ain Témouchent.

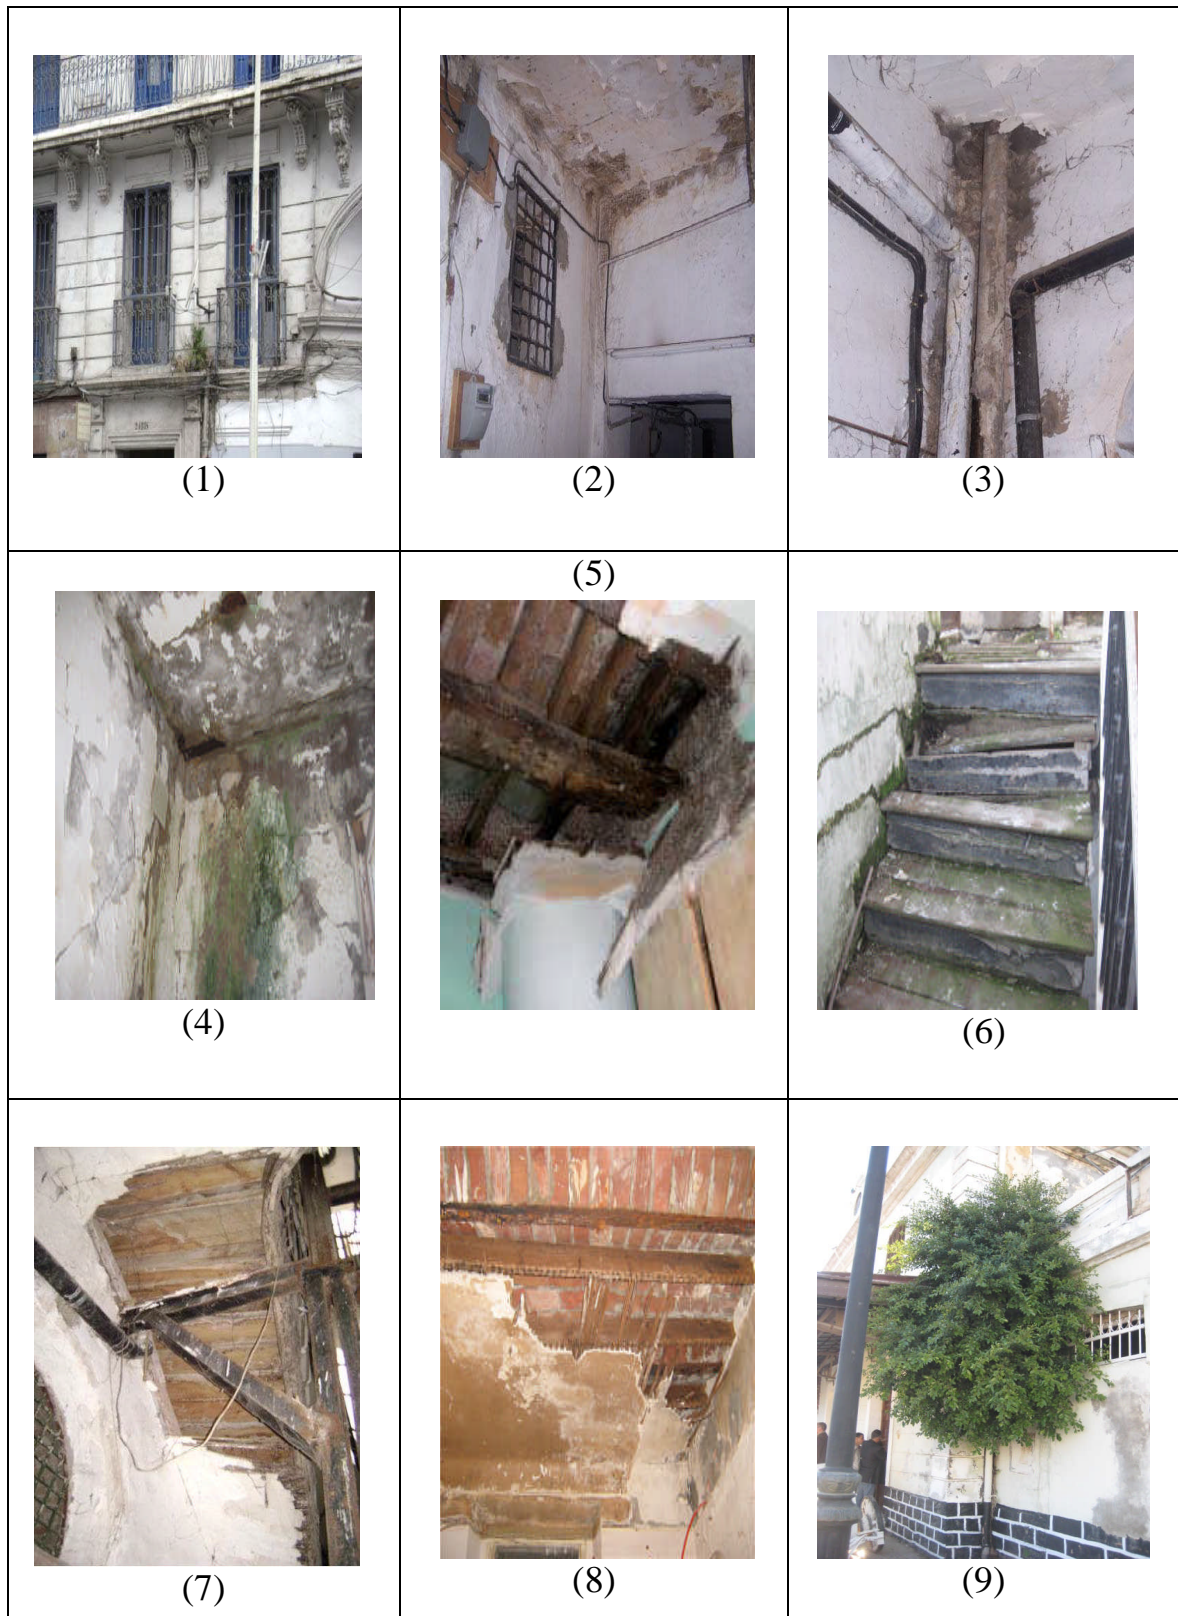
Figure 1.12 : pathologie des enceins bâtis.

Le patrimoine de la période coloniale présente des signes inquiétant de vieillissement qui nécessite une intervention urgente. L'ensemble des immeubles de cette période se trouve dans un état alarmant de dégradation tel que le montre les différentes photos ; on remarque:

- ✓ Prolifération de végétation par manque d'entretien engendrant la fragilisation des murs par des fissures.
- ✓ Partie commune (escalier) dans un état de dégradation avancé ;

- ✓ Décollement des revêtements suite à la corrosion des aciers ;
- ✓ Fuites aux joints et aux assemblages : cela résulte du vieillissement des matériaux et à leur dégradation, à des désemboîtages dus à des chocs, des descellements de support ou des mouvements du bâtiment ou des canalisations ;

- ✓ Façades en état délabrés nécessitant un ravalement ;
Humidité permanente et suintements de condensation entraînant une corrosion externe et décollement des enduits

- ✓ Les désordres observés sur les balcons en béton correspondent à des fissures, des épaufrures et des zones d'éclatement accompagnées de la mise à nu des fers

- ✓ Toitures qui doivent garantir l'étanchéité à l'eau est complètement défectueux
- ✓ La stagnation des eaux potables ou usées dans les caves, où les pompes à eaux perdent de l'eau ;

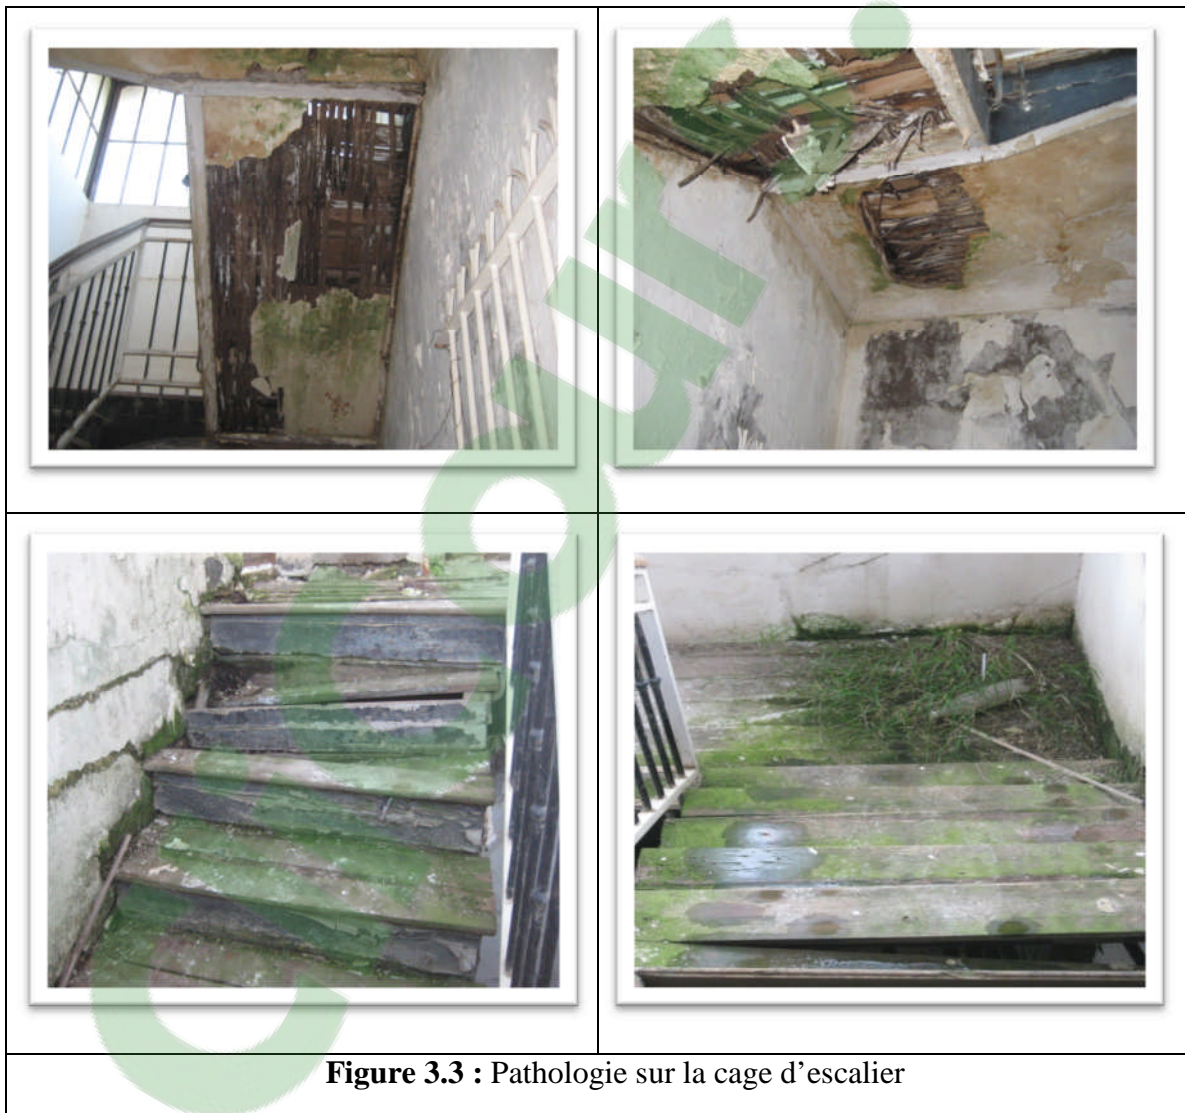
- Fissuration du mur porteur
 - Endommagement de la rampe et des marches
 - pourrissement
 - Conséquences dommageables des variations de teneur en eau
- Fissures en intérieur:
Interaction cisaillement / fissures de séchage
Pièces de Toiture en zinc partiellement en levé
