III.3.2.2. *Morphodynamique des digues*

III.3.2.3. Description géométrique de la digue

III.3.3. LOT3

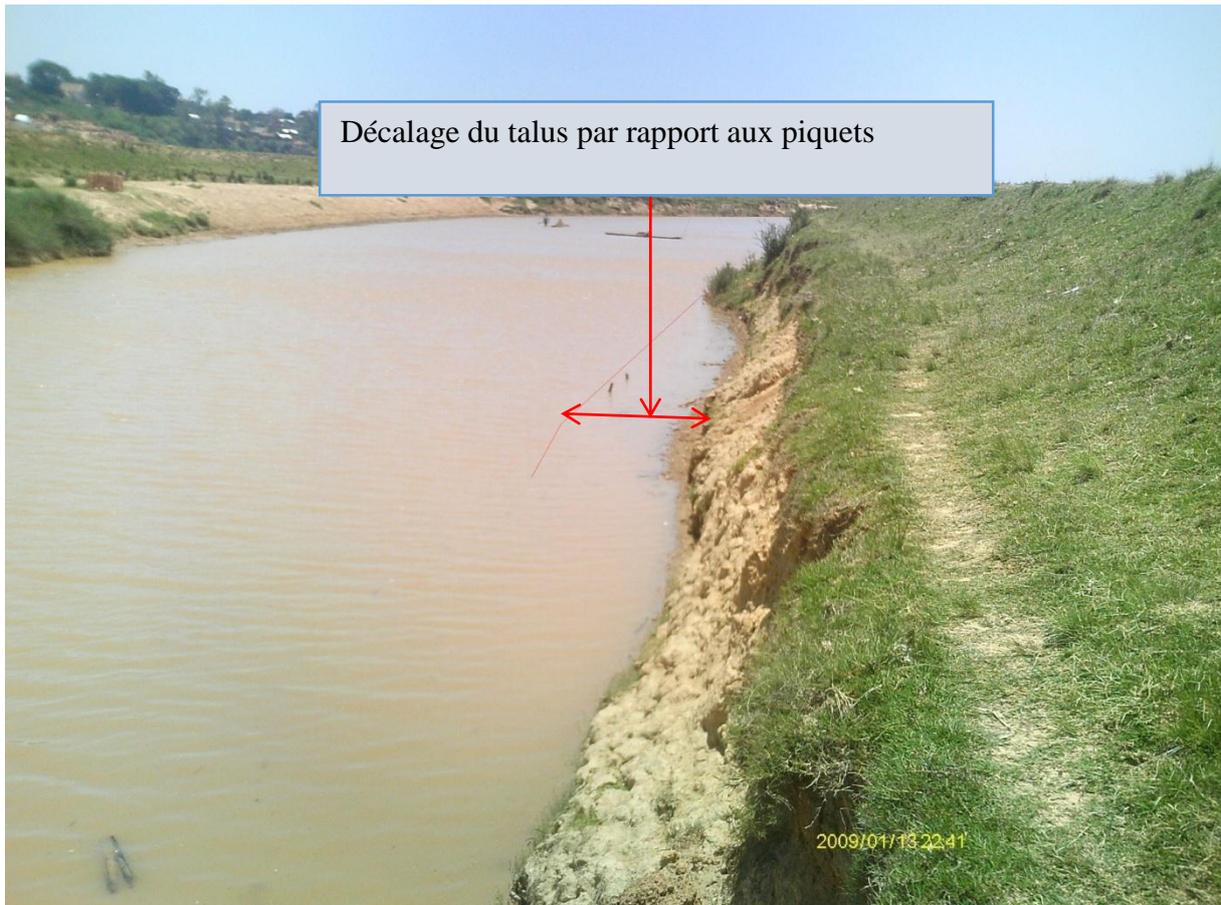
Les ouvrages en remblais subissent des sollicitations externes surtout par les phénomènes hydrauliques. Dans notre cas, c'est le phénomène d'érosion fluviale dont l'agressivité se produit généralement pendant les périodes pluvieuses. Les crues provoquent les instabilités des talus menant à la perte de volume des digues. Ces pertes ont été observées sur une partie du LOT2, car les talus se trouvent plus ou moins décalés par rapport aux piquets qui ont été implantés pour protéger les pieds de talus aux effets de glissement. Pendant notre descente sur terrain, certaines parties de la digue ont subi cette perte de volume sur la rive droite (figure 26), elle est observée sur 5% du linéaire. On peut les voir dans le village de Behoririka, car les piquets se trouvent à environ 1m de l'ouvrage ce qui signifie que la partie qui se trouvait en contact des piquets a été emportée par le courant.

Figure 26: Perte de volume des digues sur le LOT2

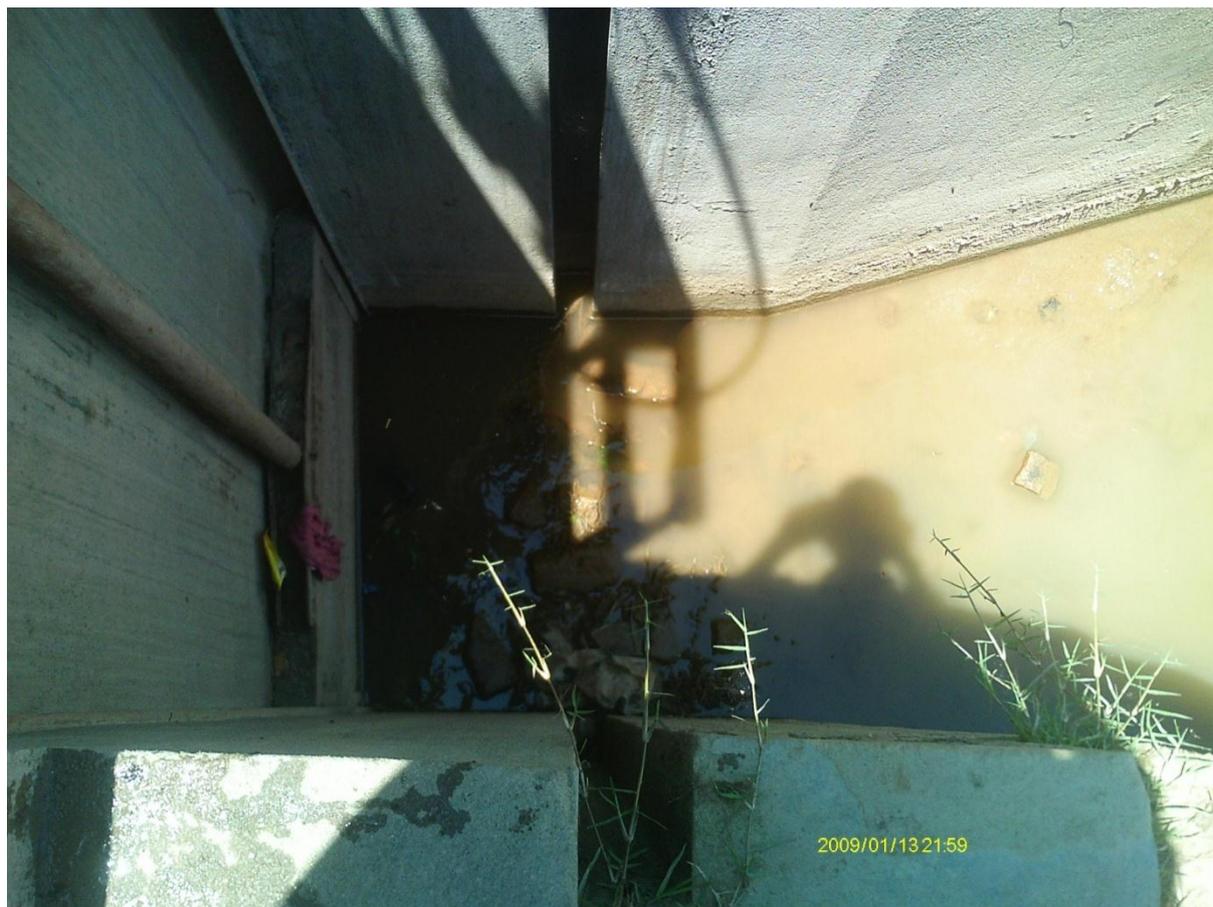
Dans ce lot, les ouvrages traversants sont presque inexistant, car ce sont seulement les vannes en bétons (figure 28) qui servent à irriguer les rizières. Nous pouvons voir ces ouvrages à Andranomanaso (PK4), ils se trouvent à l'extrémité du barrage et nous constatons que ces derniers sont en bons états. Sur la rive droite, la vanne irrigue les rizières de la commune Soavina et sur la rive gauche elle irrigue celles de la commune Ampitatafiaka. C'est le seul barrage qui se trouve dans cette partie de la digue.

Figure 28: Ouvrages traversant les digues du LOT2 (vue de dessus)

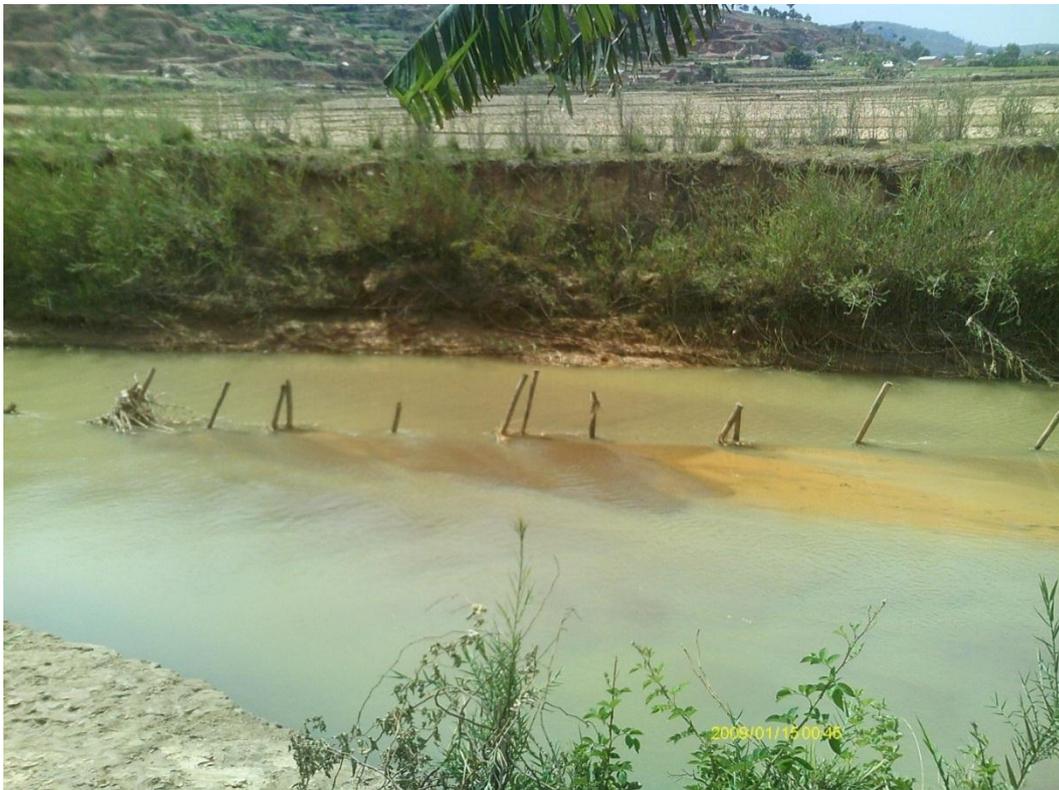
Les phénomènes sont identiques à celle du LOT2 mais les lieux d'observation sont différents respectivement dans le village d'Anonibe, d'Andranovaky, et d'Ambarandehilahy.

La figure 29 montre bien cette perte de volume des digues et qui témoigne cette érosion fluviale.

Figure 29: Perte de volume des digues sur le LOT3

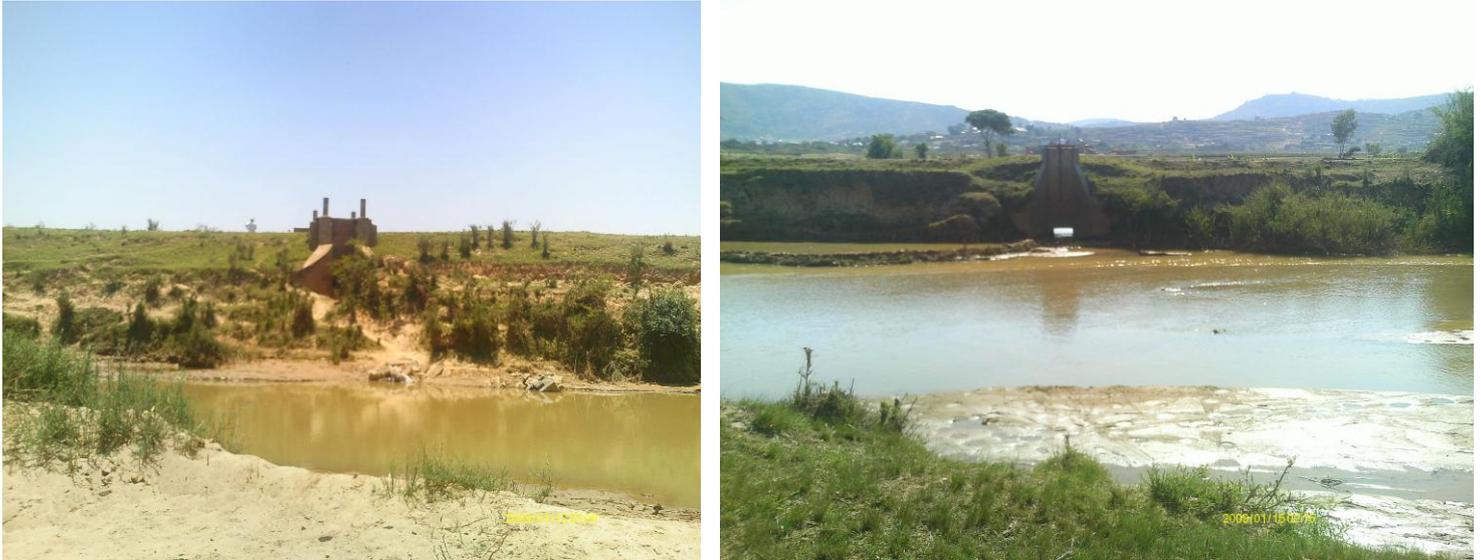
Dans ce LOT, les ouvrages traversants sont le plus nombreux. Il existe dix vannes dont trois d'entre eux qui se trouve à Ambodronono dans la commune Ampanefy, à Andranovaky dans la commune Antanetykely et Mandalova dans la commune Androhibe sont en très mauvais état, mais les restes sont encore en bon état (figure 31). Pour ceux qui sont encore fonctionnels, elles irriguent les rizières du reste de la commune qui se trouve de part et d'autre du LOT3.

Figure 31: Vanne en mauvaise état à Ambodronono et en bonne état à Mandalova
