#### 4. Identification d'impacts au barrage, à la microcentrale et suivant la ligne :

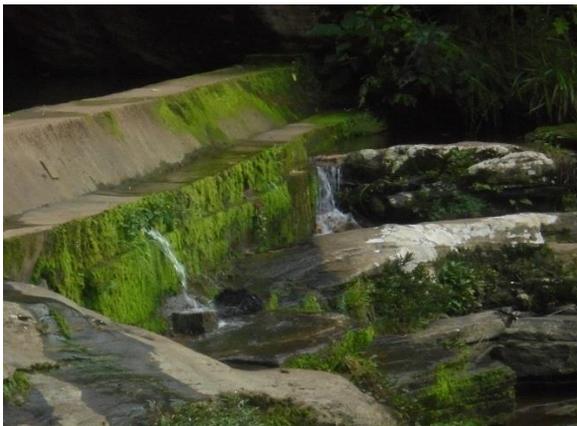
Au niveau du barrage, deux fissures (Photo n°53) ont été constatées et l'eau y fuit. Ce problème nécessite la prise en main dès maintenant avant la période de pluie car les crues torrentielles pourront engendrer à l'écroulement du barrage. Non seulement la réparation pourrait coûter cher mais l'approvisionnement en électricité serraient également interrompu provisoirement.

Photo 55 : Fuite d'eau sur les fissures au barrage de rétention

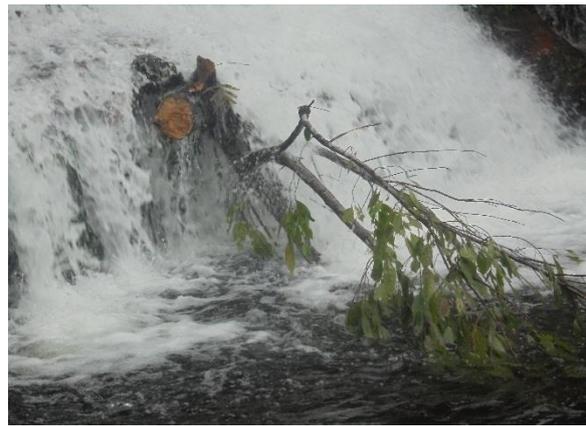
En outre, des branches (Photo n°54) ont été apportées par l'eau jusqu'au réservoir du barrage et des feuillages ont tentés de s'infiltrer à travers les deux grilles, l'une à l'entrée du canal de dérivation (Photo n°) et l'autre avant l'entrée dans la conduite forcée (Photos n°55 et 56). Ces feuilles ainsi que leur putréfaction de peuvent favoriser la sédimentation qui est néfaste pour le bon fonctionnement de la turbine. Leur enlèvement à temps peut résoudre ce genre de problème.

Photo 56 : Branche emportée par la rivière au barrage

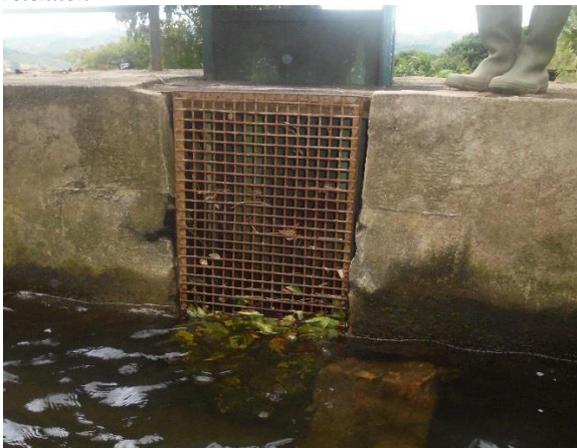
Photo 57 : Feuilles piégées sur la grille au barrage de rétention

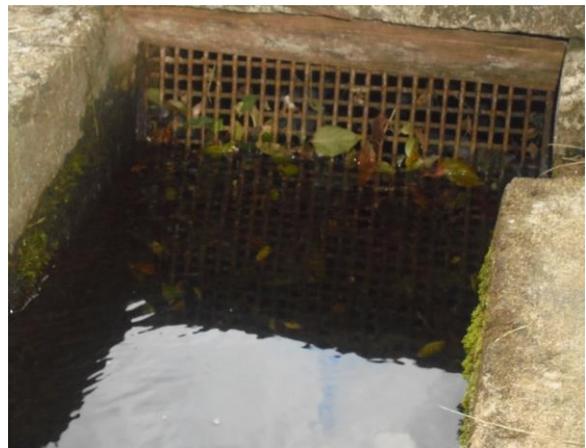
Photo 58 : Feuilles piégées sur la grille au canal de dérivation

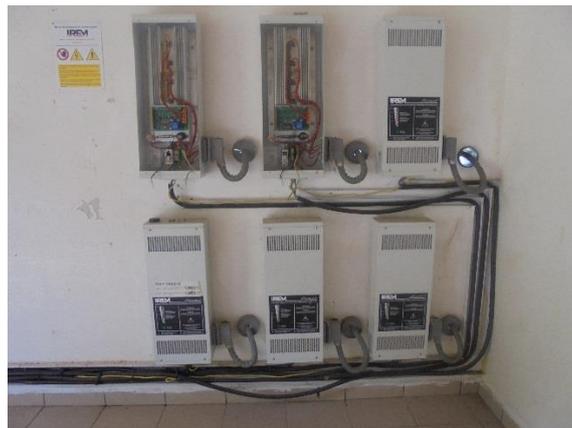
Deux résistances (Photo n°59) et régulateurs tombent en panne. En effet, la puissance maximale de production d'électricité n'est pas atteinte et le ravitaillement des clients en est perturbé. D'où, les usagers souffrent de l'instabilité de la tension électrique surtout le soir et lors du démarrage des machines triphasées des rizeries et d'atelier d'OB.

Photo 59 : Deux convertisseurs en panne à la microcentrale

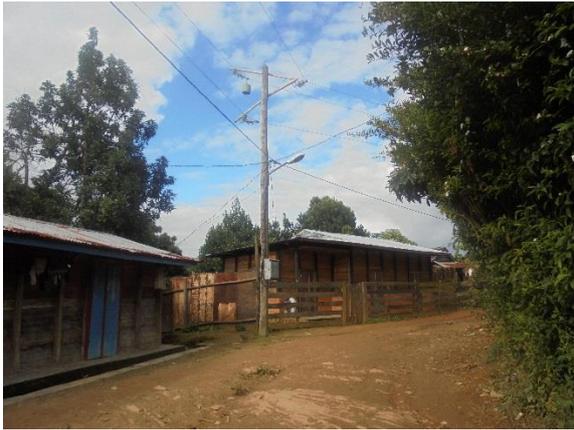
Concernant les poteaux, d'une part, quelques-uns d'entre eux pour la moyenne tension ou MT (Photos n°64) tandis que la quasi-totalité pour la basse tension ou BT sont en bois. Mais le fait qu'à *Tolongoina*, il pleut quasi tous les jours, cela entraîne la détérioration de la base des poteaux ainsi que leur inclinaison à cause du sol mou très humides (Photos n°65 et 66).

Photo 64 : Poteaux de Moyenne Tension en bois (à gauche) et en béton (à droite)

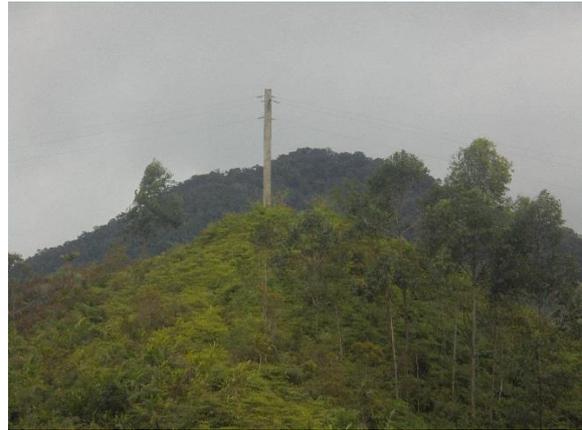
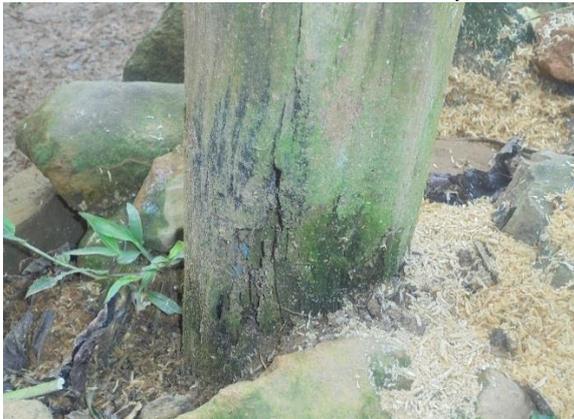
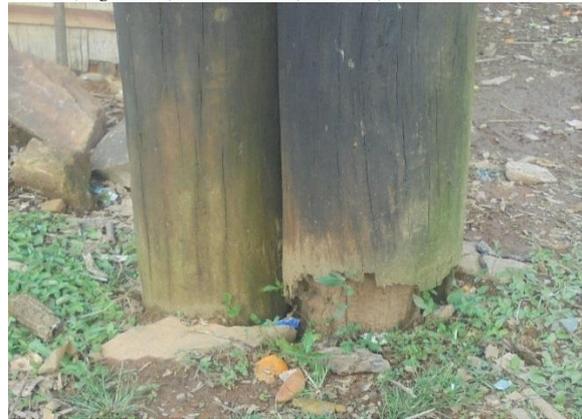
Photo 65 : Bases de poteaux en train de se pourrir

En effet, les employés sont obligés de procéder soit au ré-enfouissement des poteaux abîmés ou bien à l'ajout d'un support (Photo n°67). Les conséquences du ré-enfouissement et de l'inclinaison des poteaux, ce que les câbles, soit ils sont détendus soit les restes des câbles sont enroulés en dessous du coffret du compteur (Photos n°68 et 69). Le plus dangereux, ces poteaux défectueux constituent une réelle menace pour ses environs car certains sont érigés près des habitations. Des contrôles rigoureux et réguliers sont indispensables à la fois de la part et du personnel de SM3E et de la population avoisinante afin de prévenir le plus précocement possible les éventuels accidents.

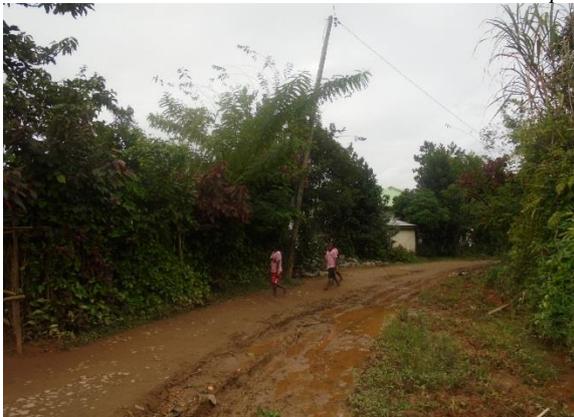
Photo 66 : Poteau de Basse Tension inclinée au quartier Hopitaly

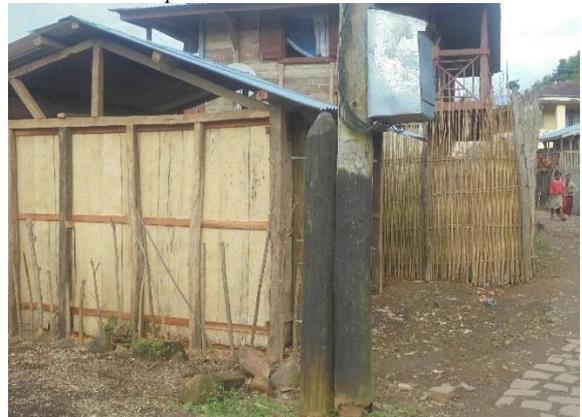
Photo 67 : Support du poteau abîmé

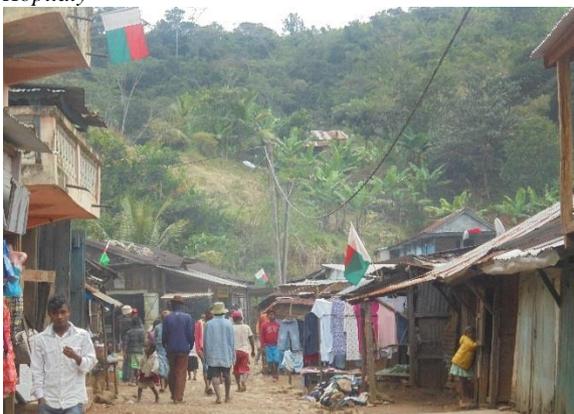
Photo 68 : Câbles détendus et des poteaux inclinés à Tamponsena-Tolongoina

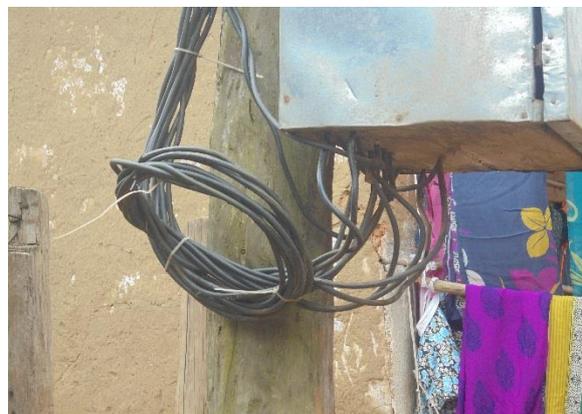
Photo 69 : Câble enroulé suite au ré-enfouissement du poteau abîmé

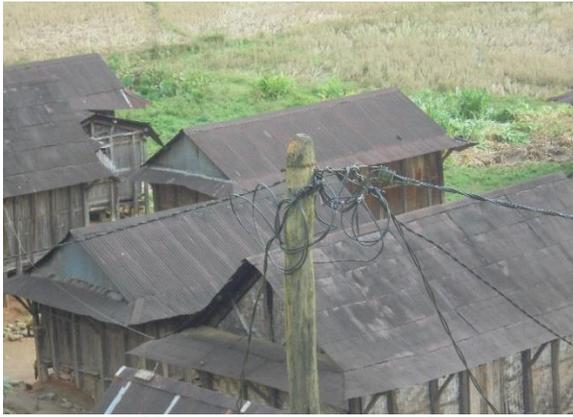
D'autre part, le manque de pinces d'arrêt et de connecteurs (Photos n°70 et 71) rend difficile l'attachement des câbles sur les poteaux et leur raccordement vers la maison des clients. De plus, ces pinces d'arrêt et connecteurs jouent certainement le rôle d'isolant et de sécurité permettant de s'échapper au cours circuit.

Photo 70 : Câble enroulé suite au manque de pince d'arrêt et de connecteur

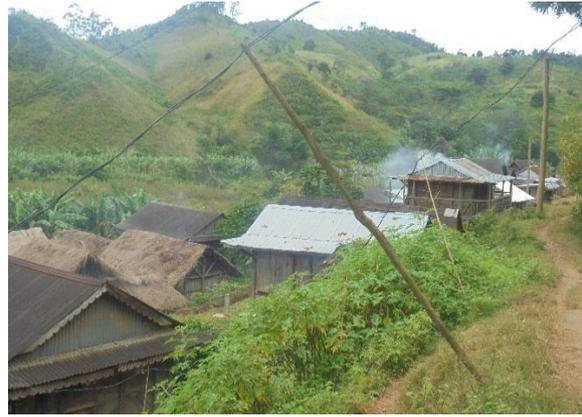
Photo 71 : Petits supports évitant le contact des câbles avec le sol à Tsimbahambo
