## Démarches de l'étude

### Chapitre .4. Interprétations des résultats

#### II - 4 - 1. Interprétation des résultats

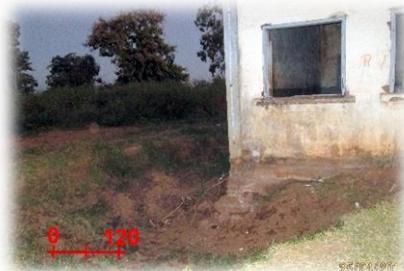
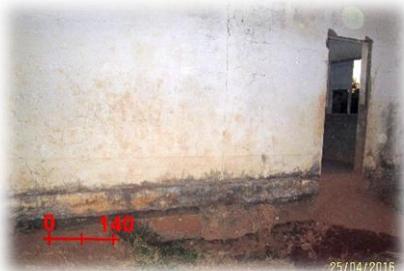
Photo 2 : aperçu de l'état du CEG actuel ravagée

Ce CEG en état très précaire comme on peut le constater reste encore fonctionnel. Il n'existe d'ailleurs que ce CEG donc les élèves sont obligés d'y étudier. Des conditions de travail comme cela peut nuire au rendements et résultats des étudiants mais aussi à leurs santé.

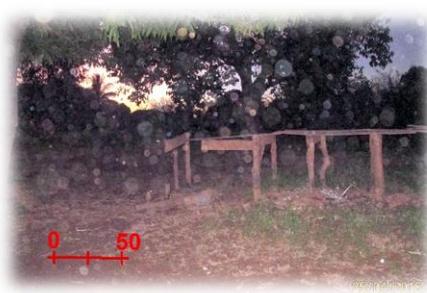
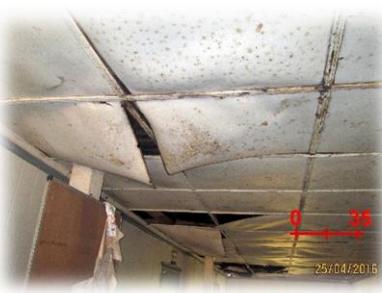
Photo 3 : Infrastructures ravagées par l'inondation

La première photo montre un ponceau en bois utilisé par les habitants pour servir de franchissement pour les enfants pour aller à l'école durant la montée des eaux. Sur cette photo cet ouvrage n'a pas non plus résisté à l'inondation.

La deuxième photo montre un aperçu du plafond du bureau de la commune. Ce cas illustre le degré d'inondation très élevé où l'eau monte jusqu'à 13 m d'altitude et atteint la toiture des bâtis.

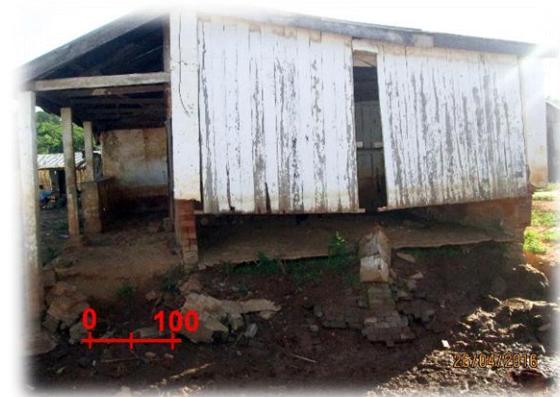
Photo 4 : Ancien restaurant détruit par l'inondation

Sur la troisième photo se trouve l'ancien restaurant du village, complètement détruit par l'inondation, ce restaurant n'est plus fonctionnel et très dégradé.

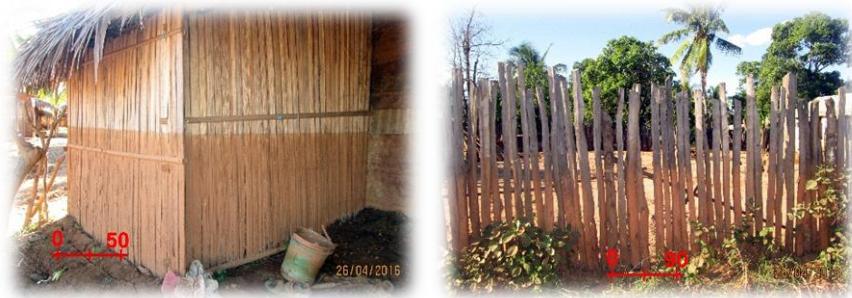
Photo 5 : Trace des eaux sur les infrastructures

Voici les traces des eaux sur les maisons et clôtures en cas d'inondation à degré moyen. Il n'y a plus aucune condition de vie correcte dans les maisons à cette période, tout se mélange dans les eaux qui montent. Les habitants s'approvisionnent en eau via des puits et les toilettes utilisées sont des fosses perdues, les eaux transportent des excréments et toutes sorte de déchets

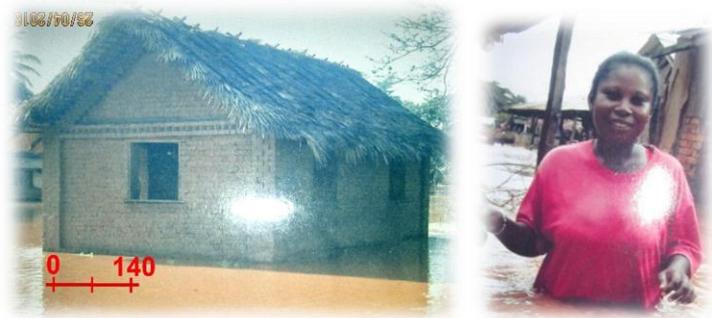
Photo 7: Aperçu de montée d'eau en période d'inondation de degré moyenne (inondation en 2015)

Sur ces photos, on voit clairement le niveau de l'eau qui monte en période d'inondation. Ce niveau correspond au degré d'inondation moyenne. On aperçoit ici qu'à ce degré d'inondation, cette personne se déplace déjà avec toute sa partie inférieure immergée dans l'eau (la dame ici mesure à peu près 1,70 m). Dans ce cas, les enfants ou autres personnes moins grandes ne peuvent se déplacer au risque d'être complètement sous l'eau voire même d'être emportés par le courant.
