Chapitre 3: **ETUDE DE LA SITUATION ACTUELLE DU BASSIN VERSANT**

3.2.6.3 Etat général du périmètre

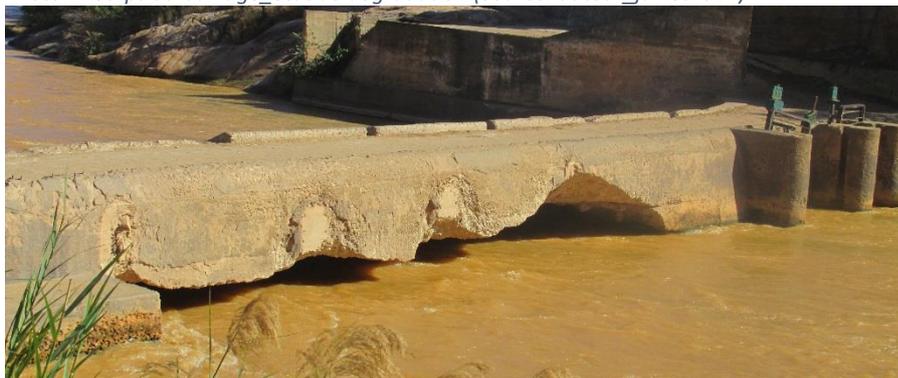
Le corps du barrage a été fortement endommagé à la suite du passage des crues de présaison du novembre 2012, et plus spécifiquement par la quantité de charges solides que ces crues ont entraînés (tronc d'arbre, débris, ...). Le système de déversoir a été complètement détruits et l'eau passe donc librement sous le barrage. Ainsi, le barrage n'est plus stable et donc dangereux surtout pour les usagers qui le traverse, mais aussi n'est plus fonctionnel du faite qu'il ne peut plus remplir son rôle de rétention qui a conduit à l'arrêt total de l'irrigation dans le réseau.

Photo 1: Corps du barrage état de dégradation (Source: auteur_juillet2014)
