## Introduction Générale

Nous nous sommes intéressés à 11 ouvrages métalliques de la wilaya de Tlemcen, qui sont :

Dans le chapitre II, un relevé pathologique de chaque structure visité dans la région de Tlemcen a été réalisé en récoltant un maximum d'informations.

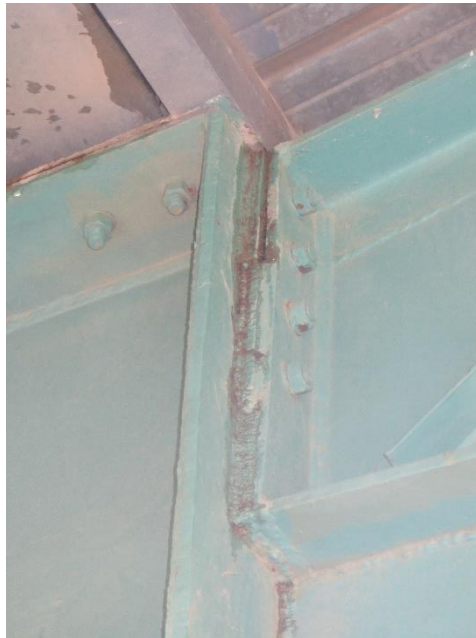
- Fuite et écoulement d'eau au niveau de l'assemblage poteau-poutre à cause d'une mauvaise étanchéité entre le chéneau et la toiture entraînant de la corrosion (Figure II.7).

**Figure II. 7:** Ecoulement d'eau sur l'assemblage

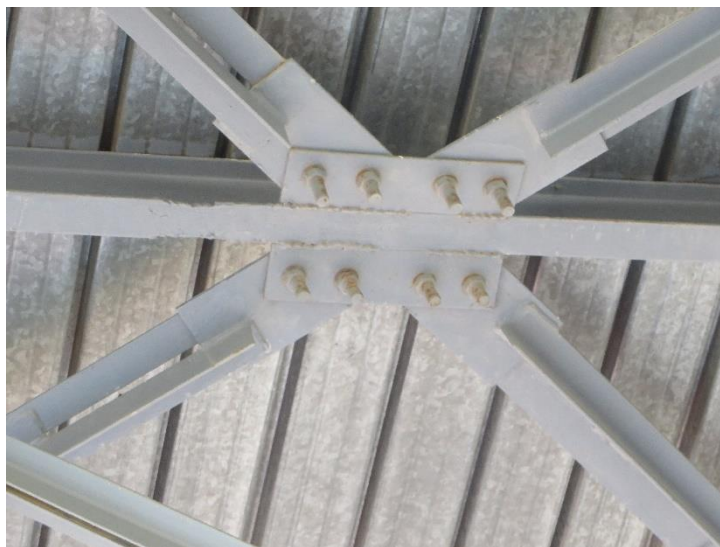
- Début de corrosion au niveau des boulons de contreventement malgré la peinture récente de ce système (Figure II.8).

**Figure II. 8:** Corrosion sur les boulons du contreventement horizontal

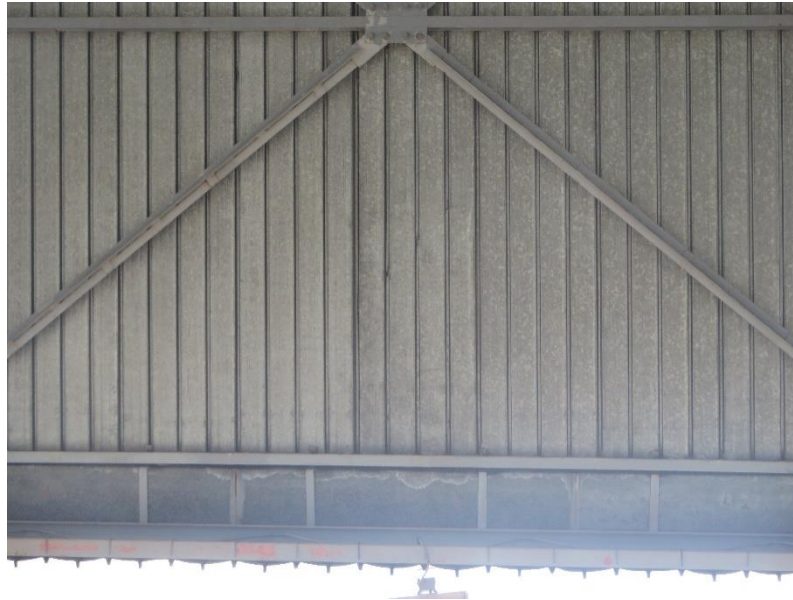
- Les diagonales des contreventements sont en forme T mais chaque diagonal et différent de l'autre (**Figure II.9**).

**Figure II. 9:** Les diagonales de contreventement horizontal

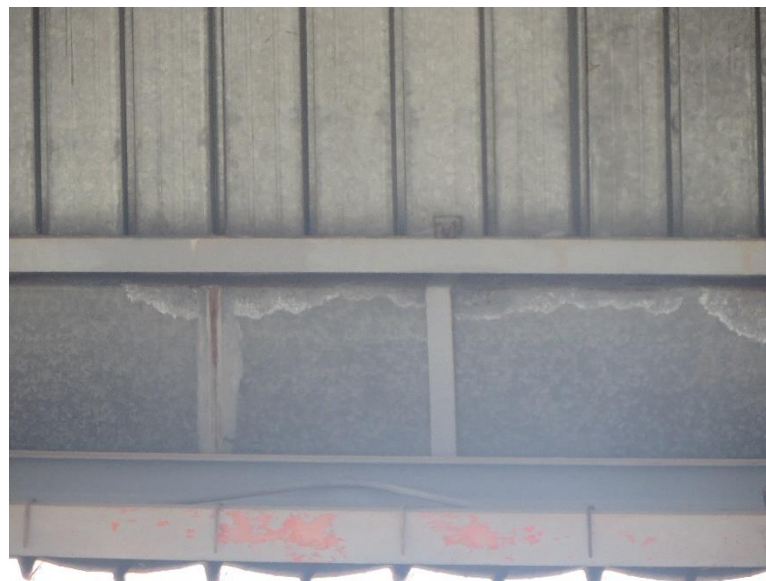
- Des altérations et une corrosion entre le chéneau et la toiture. Cela confirme qu'il y a un passage d'eau entre eux.

**Figure II. 10:** Chéneau métallique

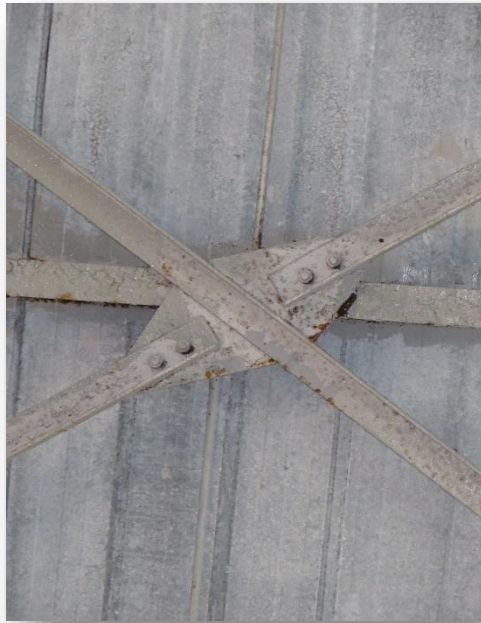
- La corrosion des éléments métalliques et des boulons d'assemblages (**Figure II.12** et **Figure II.13**) à cause de la vapeur d'eau et l'humidité venant de l'eau de la piscine qui contient du chlore et aussi parce que le système d'aération ne fonctionne pas.

**Figure II. 12:** Corrosion sur les éléments métallique de la toiture

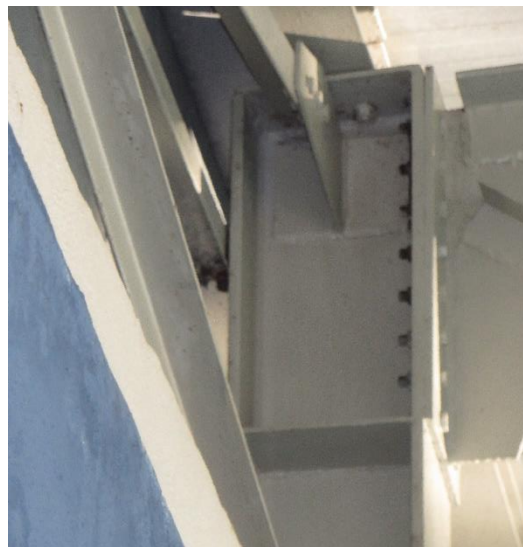
**Figure II. 13:** Corrosion des boulons d'assemblages

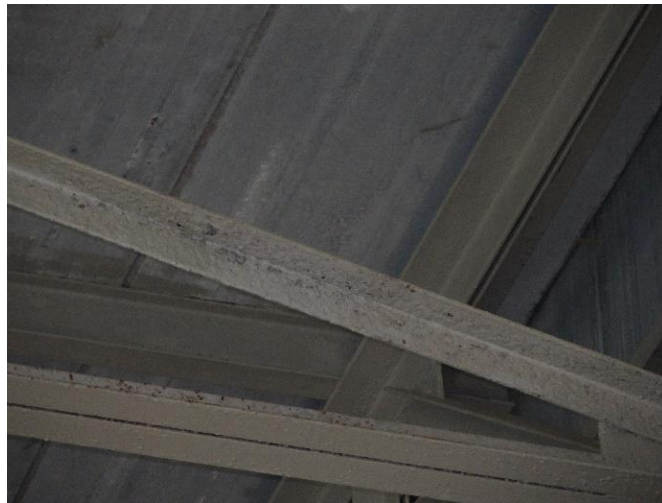
- Une rugosité de la surface sur les éléments métallique parce que ils ont fait un mauvais brossage et nettoyage avant le revêtement de peinture (**Figure II.14**).

**Figure II. 14:** Rugosité d'élément de la toiture

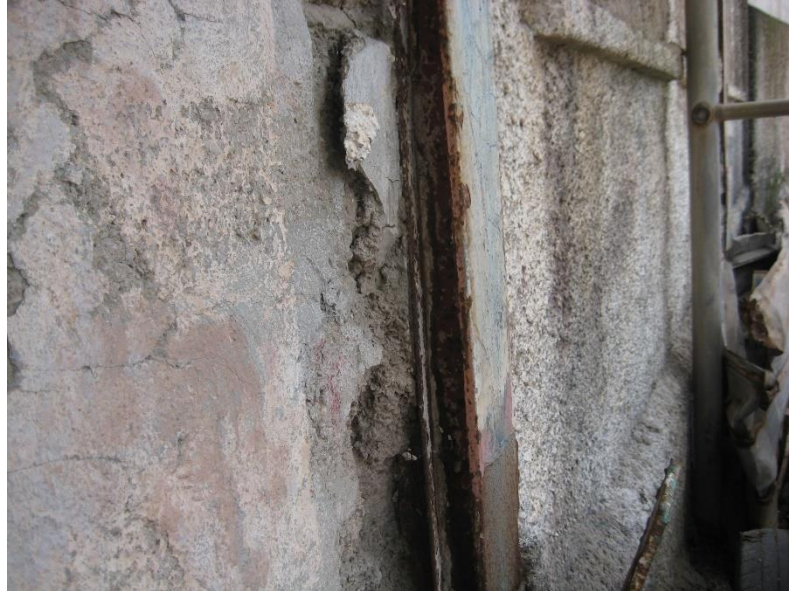
- Corrosion des poteaux parce que la région est située au bord de la mer et le taux de l'humidité est élevé (**Figure II.16**).

**Figure II. 16 :** Corrosion de poteaux métallique

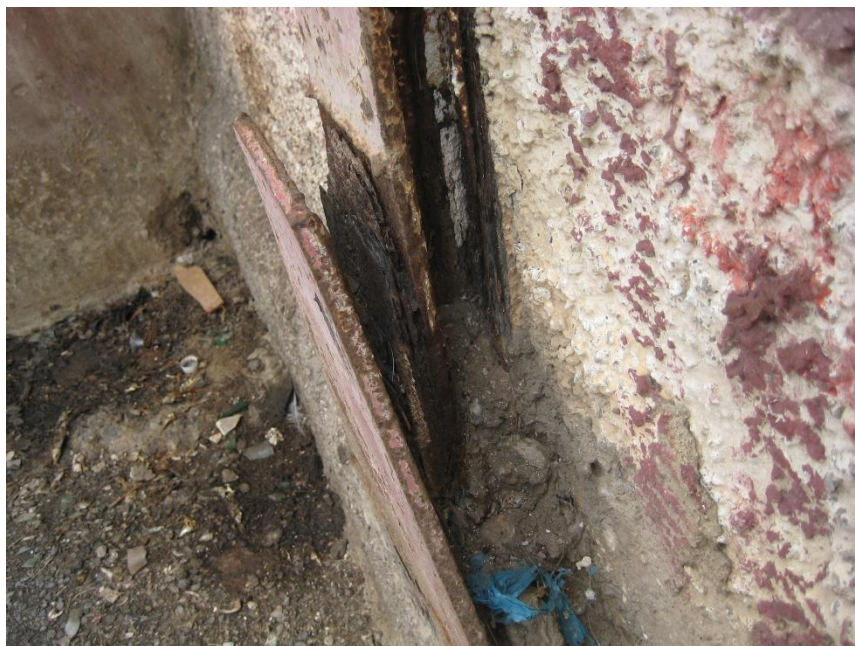
- Décollage du raidisseur de poteau et la disparition de la soudure entre eux à cause de la corrosion profonde (**Figure II.17**).

**Figure II. 17 :** Décollage du raidisseur

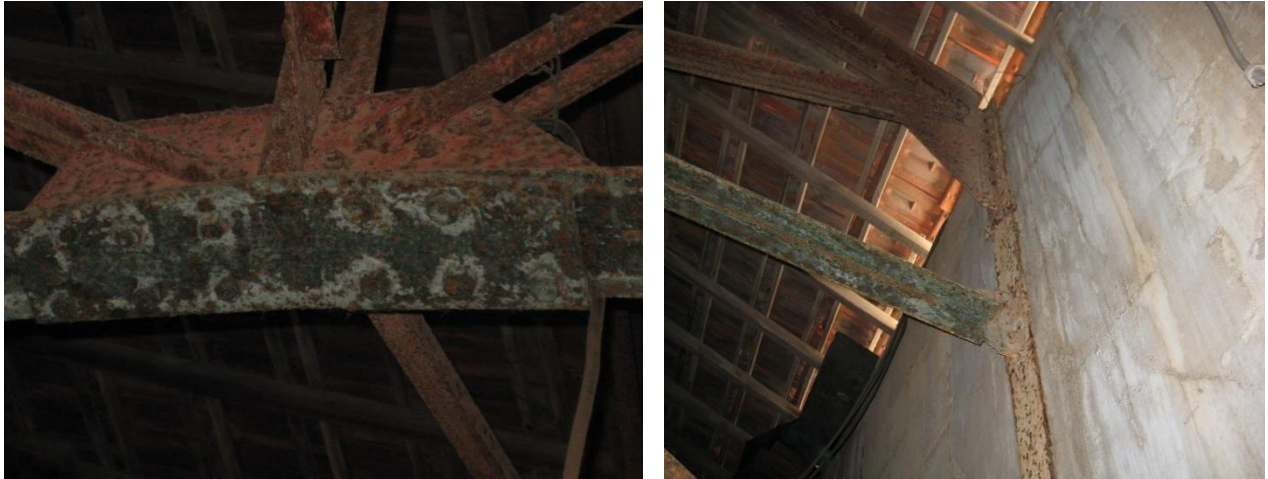
- Élément inférieur de la poutre est trop corrodé que les autres éléments. On remarque une altération de l'acier en couleur verte à cause du taux d'oxydation de l'acier qui est élevé. (**Figure II.18**).

**Figure II. 18:** Eléments inférieurs de la poutre en corrosion

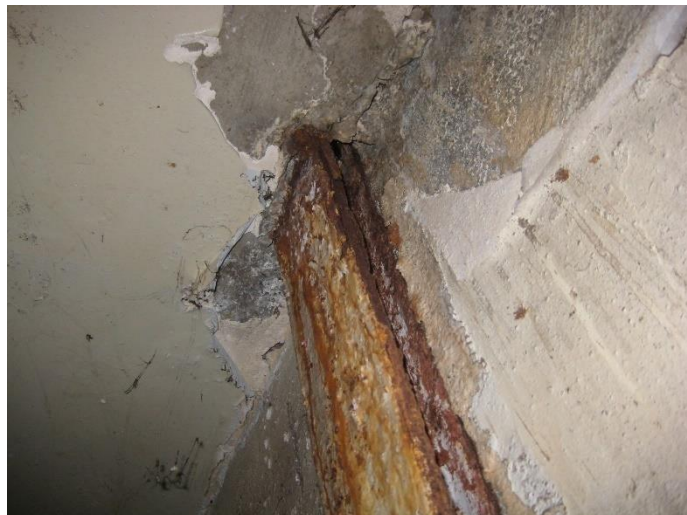
- Corrosion du poteau à l'intérieur à cause de l'humidité. Le béton est un matériau poreux qui alimente et accélère la corrosion (**Figure II.19**).

**Figure II. 19:** Corrosion du poteau d'intérieur.

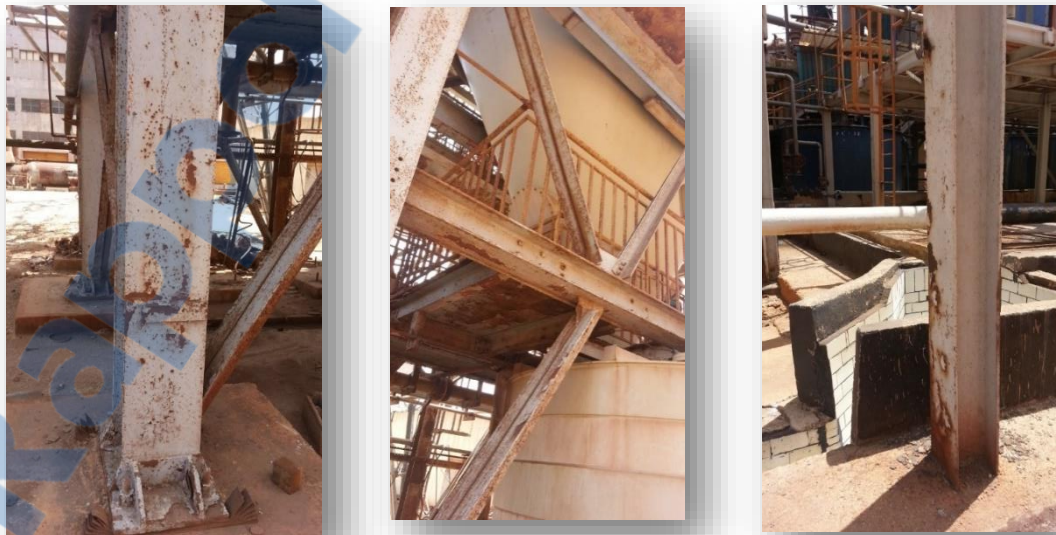
- L'usine est complètement endommagé par la corrosion sur toute les éléments puisqu'il y a absence totale de l'entretien (**Figure II.21**).

**Figure II. 21 :** Les attaques de la corrosion sur les éléments porteuses

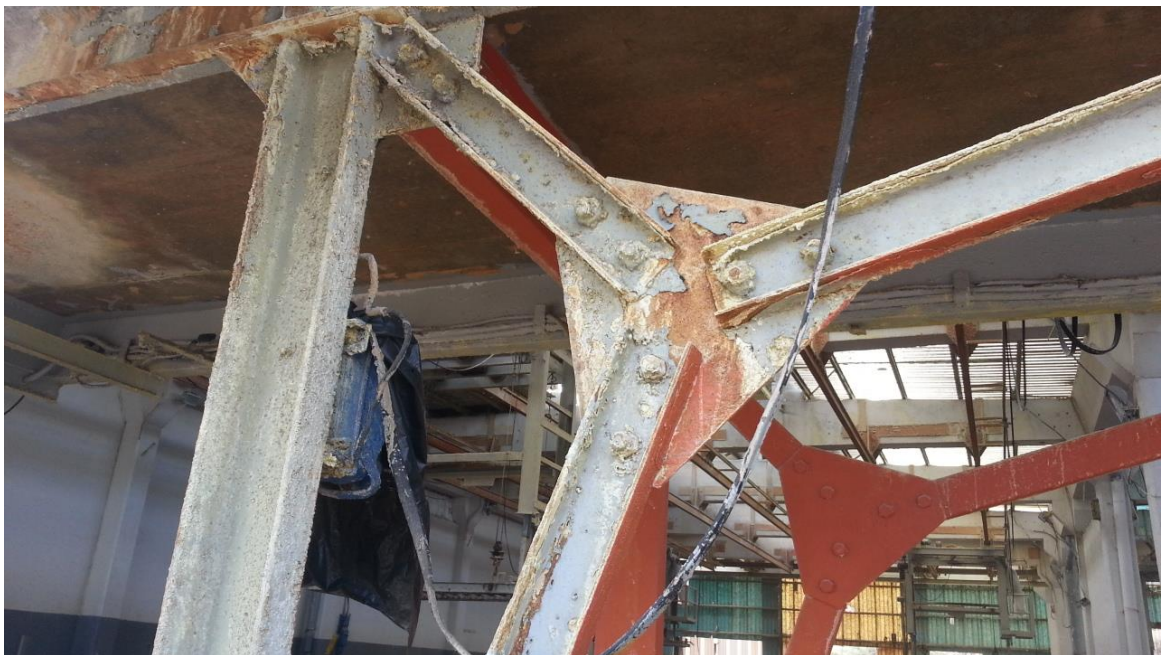
- L'électrolyse du zinc au niveau de l'usine (Figure II.22) permet la corrosion rapide des éléments en acier parce que le processus de l'électrolyse libéré de l'acide sulfurique (aqueux + gaz) en vapeur comme montre la formule suivante :

**Figure II. 23 :** Corrosion des éléments due à l'électrolyse du zinc

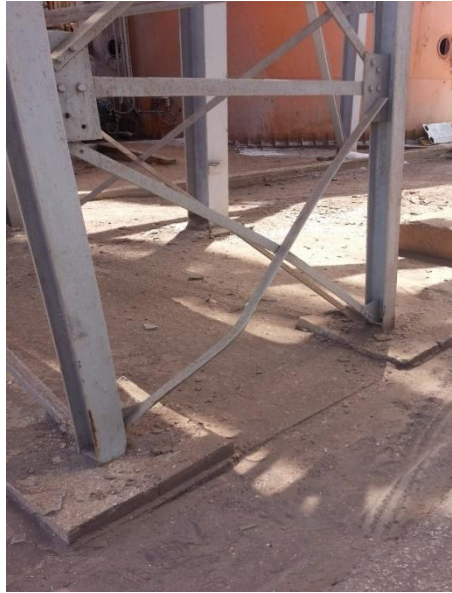
- La disparition (**Figure II.25**) et la déformation (**Figure II.24**) des éléments structuraux mais comme la structure est surdimensionnée, elle permet encore la stabilité apparente de la structure.

**Figure II. 24 : Déformation du contreventement**

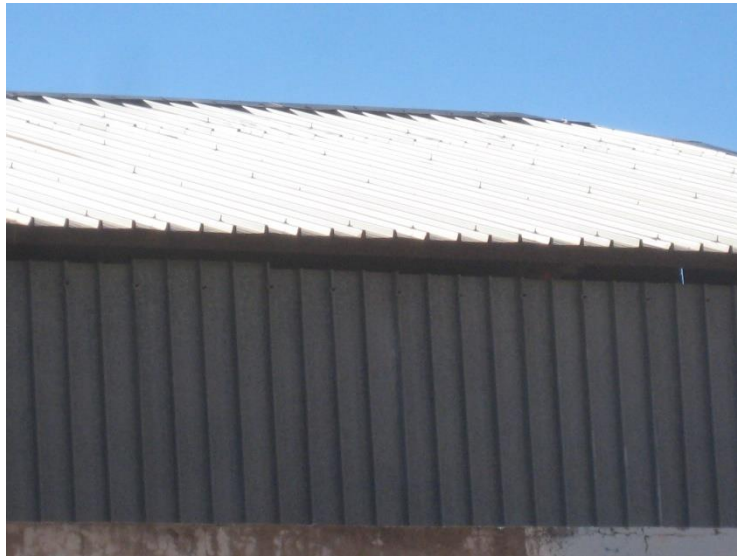
**Figure II. 30 : Manque de bardage latéral**

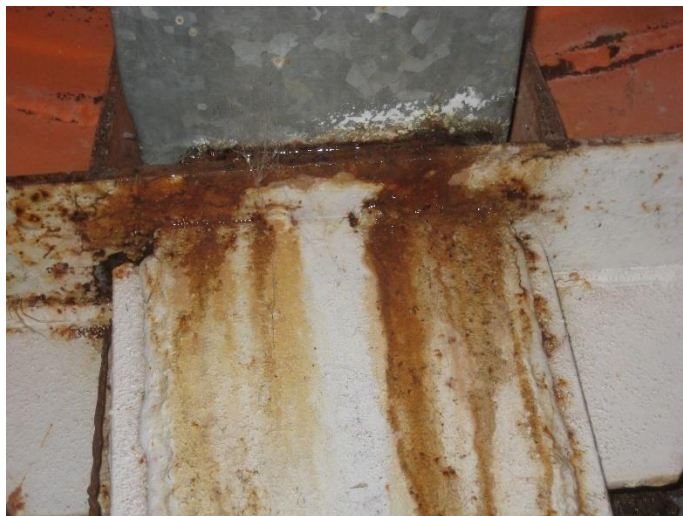
- Mauvaise étanchéité de chéneau qui se trouve entre les deux versants de la structure qui aboutit à une corrosion d'acier du poteau (**Figure II.31**).

**Figure II. 31 : Mauvaise étanchéité du chéneau**

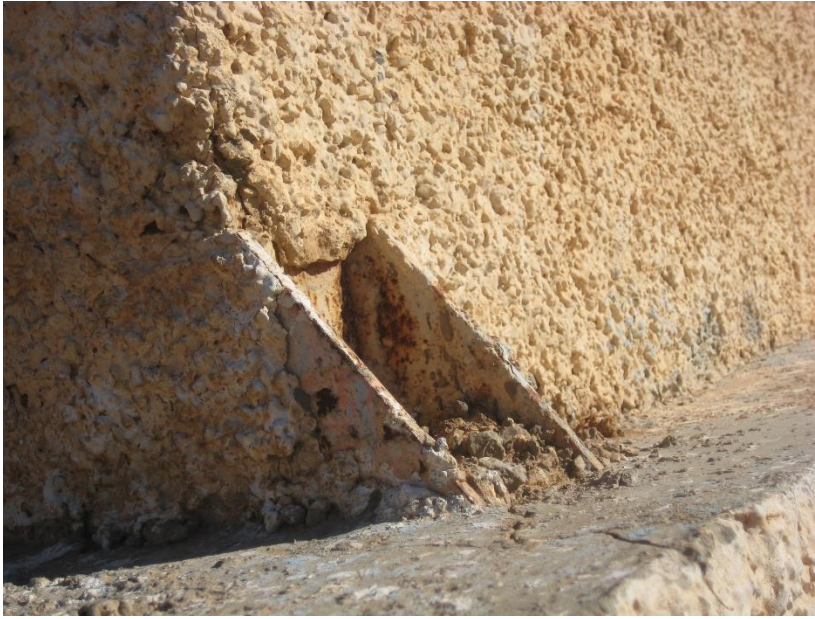
- Corrosion du raidisseur de poteau dû à l'influence des fuites d'eau pluviale venant du chéneau défectueux (**Figure II.32**).

**Figure II. 32 : Corrosion du raidisseur de poteau**

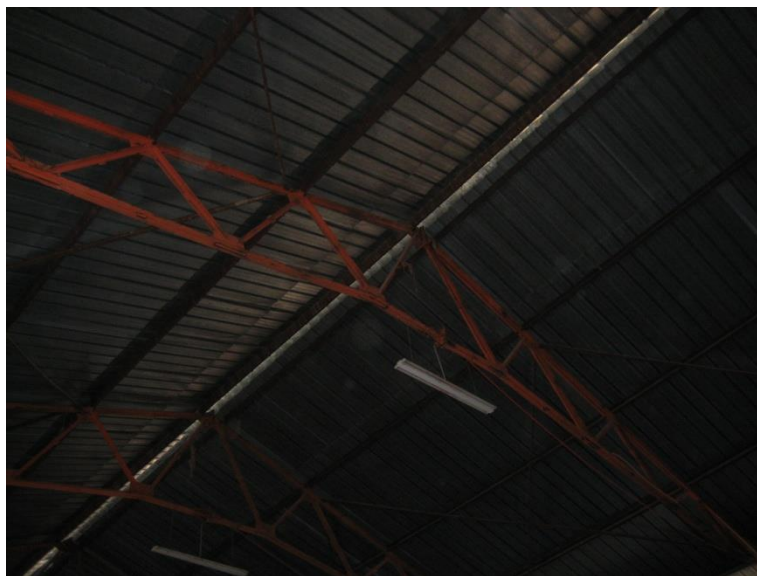
- Une ouverture au niveau de la clé de faitage (**Figure II.33**) et un décollement du bardage de la toiture dû à une mauvaise fixation (**Figure II.34**).

**Figure II. 33 : Orifice de la clé de faitage**

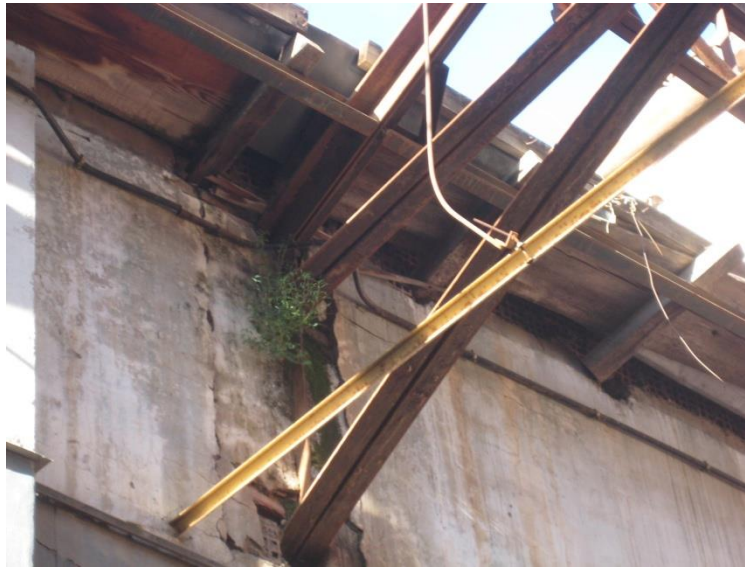
- Une poussé des plantes et l'apparence de lichens sur le mur est un indice que le mur est humide et il va alimenter les éléments de la poutre métallique en corrosion (Figure II.37).

**Figure II. 37 :** Apparition de plante et de lichens

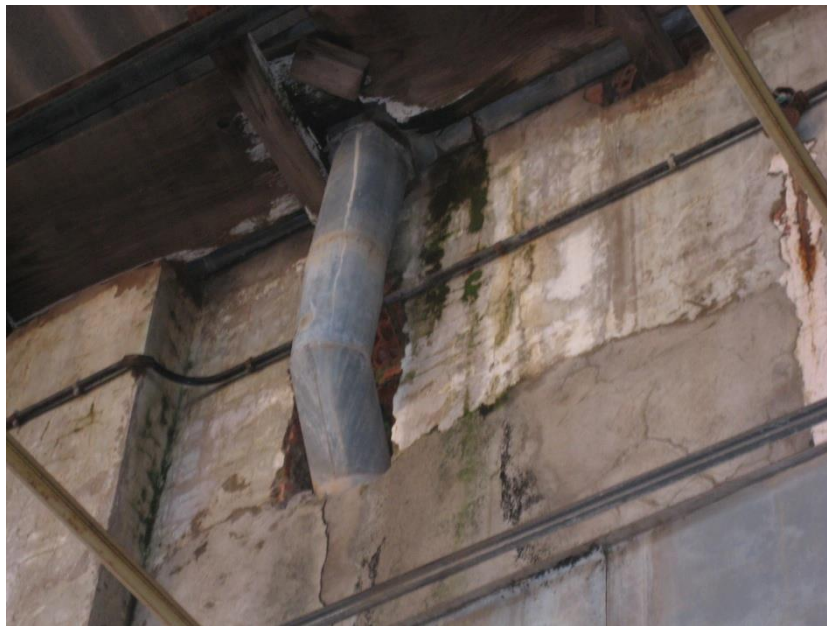
- Apparition de lichens signifie qu'il y a une fuite au niveau du chéneau (**Figure II.38**)

**Figure II. 38 :** Chéneau métallique et apparition de lichens sur le mur.

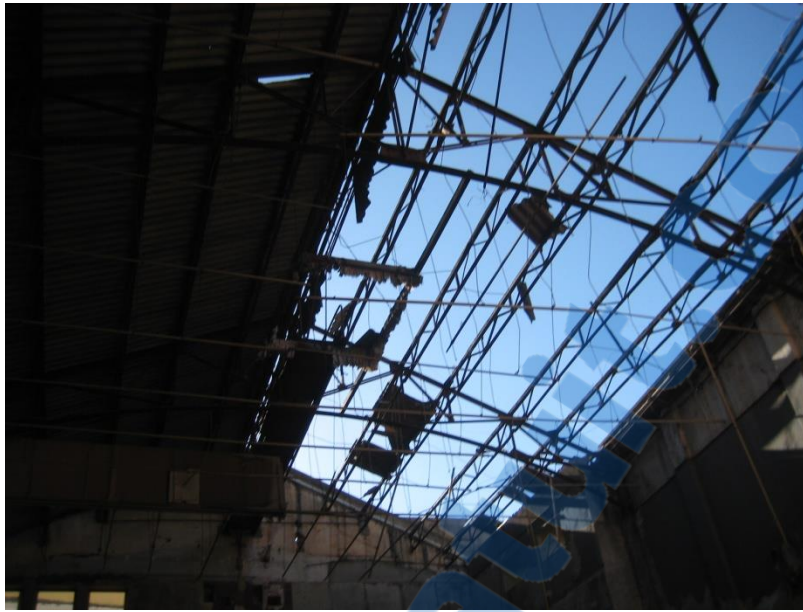
- Disparition de plus de la moitié (**Figure II.39**) de la toiture et la chute d'une panne (**Figure II.40**) à cause de l'explosion.

**Figure II. 39 :** Disparition de la toiture

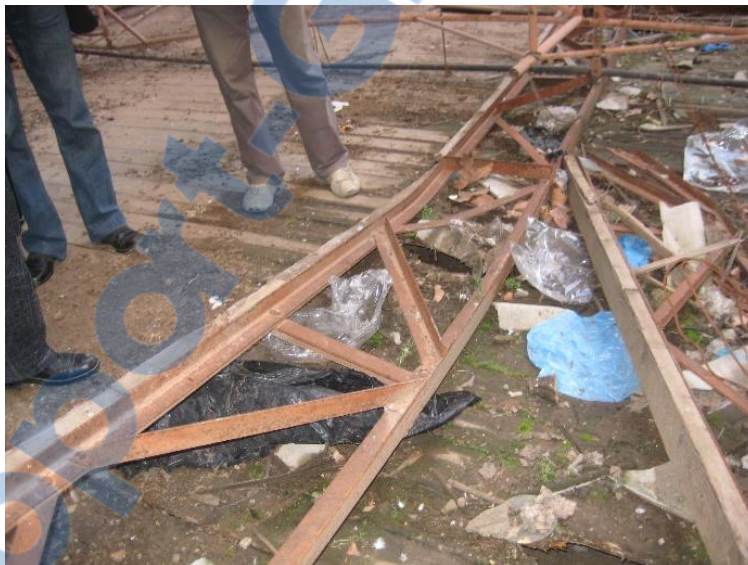
**Figure II. 40 :** Chute de la panne métallique

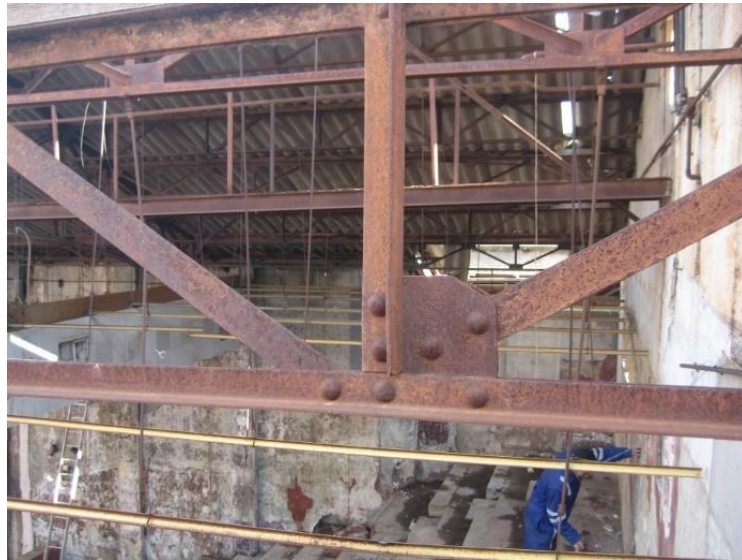
- Une corrosion superficielle des éléments métalliques de la toiture (**Figure II.41**) et des attaches rivetées.

**Figure II. 41 :** La corrosion de la ferme

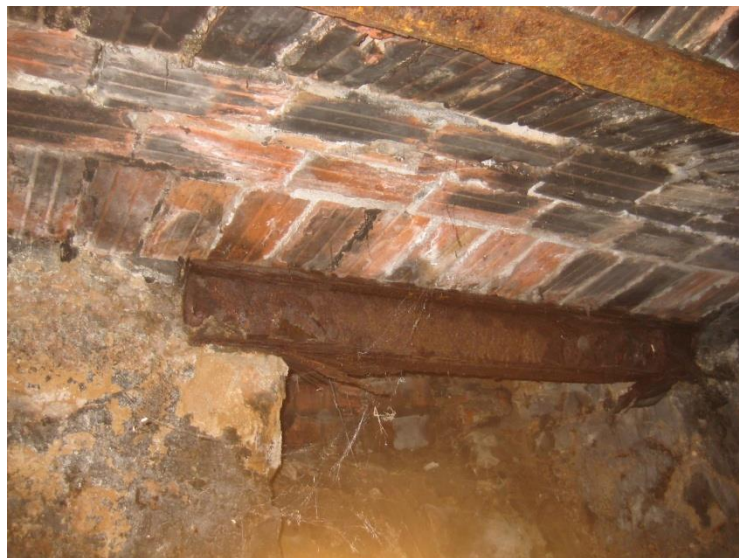
- Le degré de la corrosion des éléments métalliques au sous-sol de la salle est élevé parce que le taux de l'humidité est élevé et les éléments qui sont en contact avec l'acier (béton) humidifie l'acier et accélère sa corrosion (**Figure II.42**).

**Figure II. 42 :** Corrosion de l'acier au sou sol de la salle

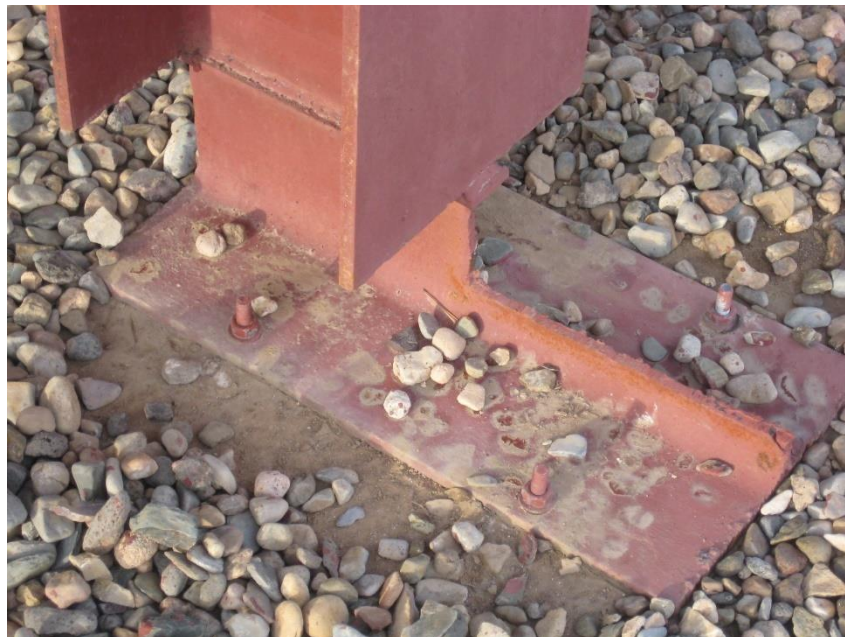
- Des fixations qui ne répondent pas à la norme de la construction (**Figure II.49**).

**Figure II. 49 :** Pied de poteau métallique

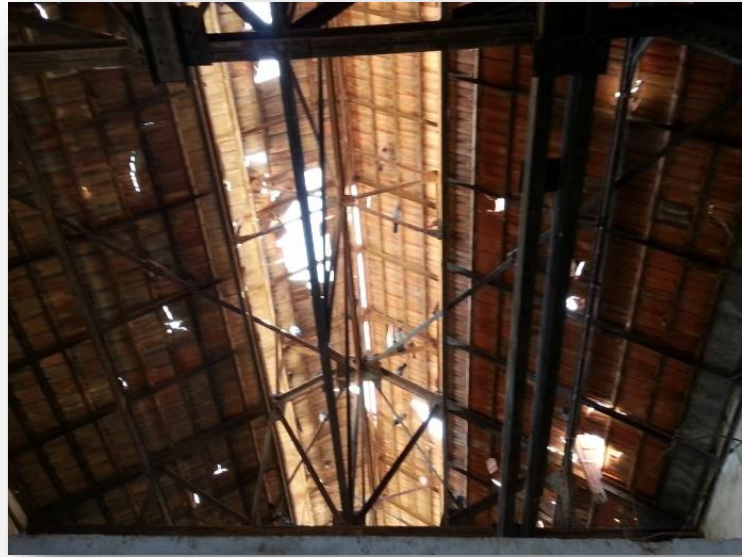
- toiture en mauvaise état et il y a des partie en bardage a la places des tuiles a cause d'un mauvais entretient (**Figure II.51**).

**Figure II. 51 :** Toiture en tuile largement altérée.

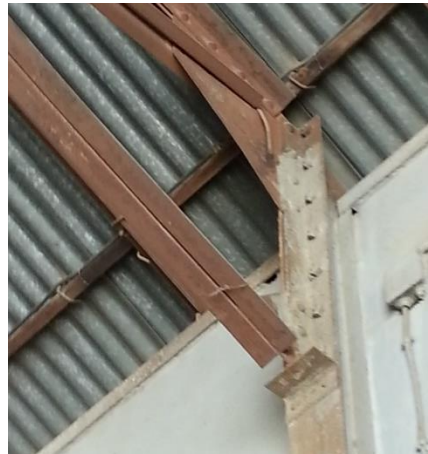
- corrosion surfacique des éléments métalliques à cause de l'ancienneté de l'ouvrage et le manque d'entretien (**Figure II.52**).

**Figure II. 52 :** Corrosion des éléments métalliques

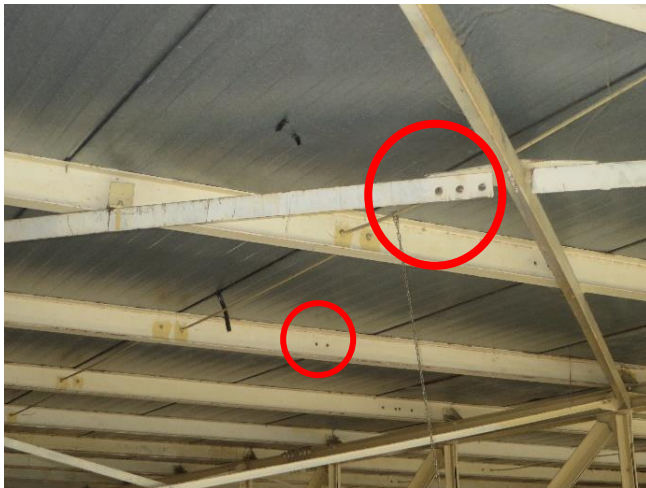
- Des trous supplémentaires sur les éléments métalliques à cause des erreurs dans la phase conception et fabrications des éléments métallique en atelier (Figure II.54).

**Figure II. 54 :** Trous sur les éléments métalliques

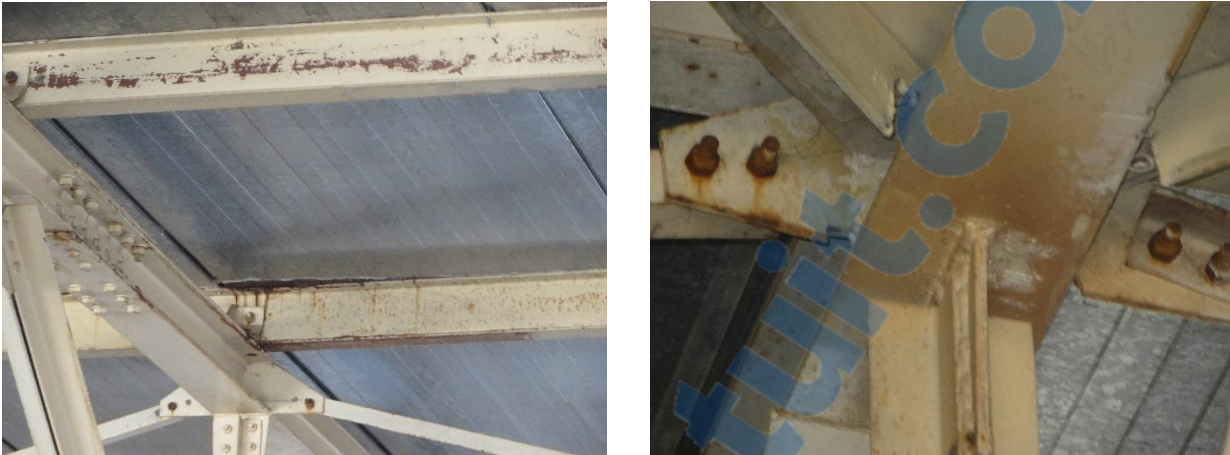
- Mauvaise étanchéité de la salle qui elle a causé une corrosion au niveau des éléments métallique et des boulons (**Figure II.56**).

**Figure II. 56 : Mauvaise étanchéité de la toiture**

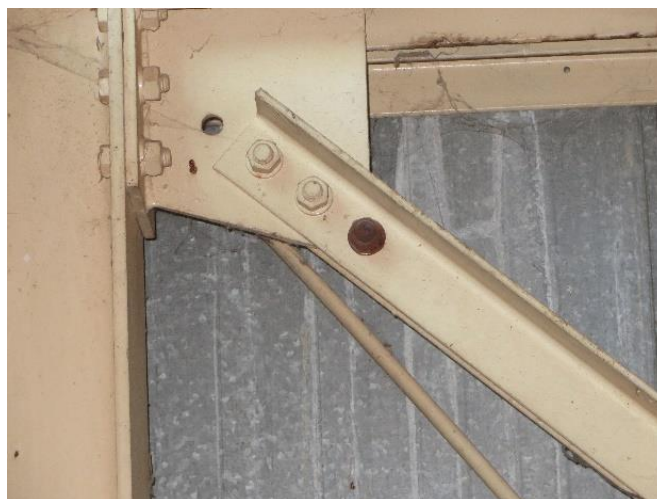
**Figure II. 58 :** Mauvaise conception de gousset pour contreventement.

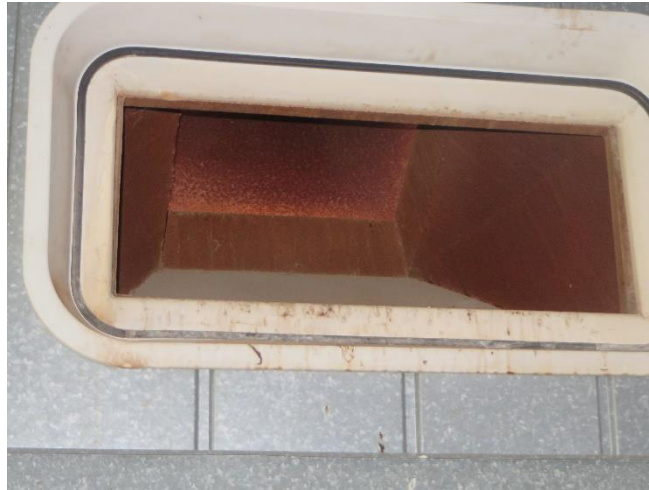
- Corrosion de plusieurs éléments de la toiture d'où la fermeture de leurs fenêtres ce qui ne permet pas la circulation d'air dans la salle (**Figure II.59**).

**Figure II. 59 :** Fenêtre de la toiture

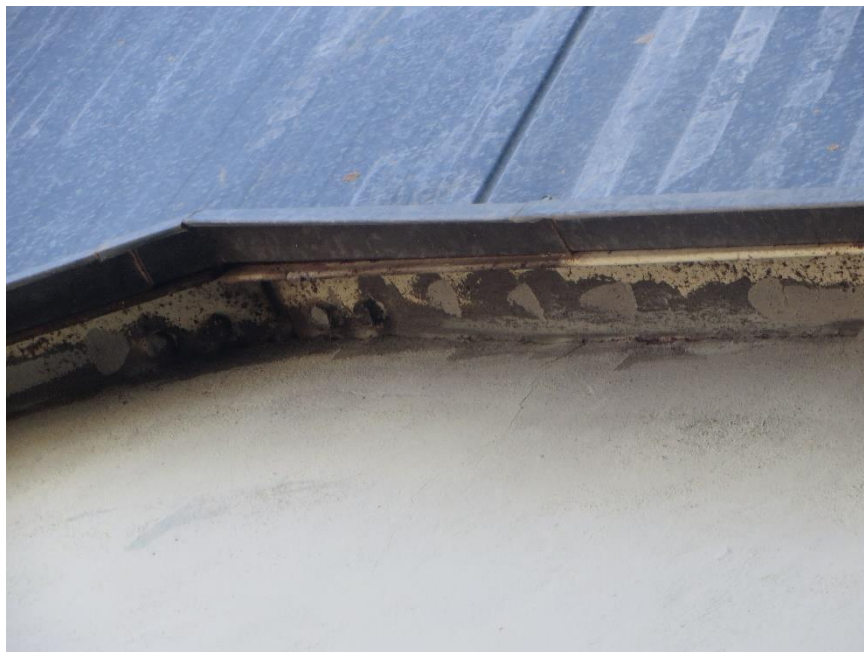
**Figure II. 60 :** Corrosion de la lisse de bardage.
