C'est dans ce contexte qui s'inscrit notre sujet qui porte sur la réduction du taux de défauts et valeur rebut de la zone préparation S/E PCB équipé FORD.

Le but de ce projet est de réduire le taux des défauts et scrap de la ligne de préparation S/E PCB en apportant des actions efficaces suite à des causes racines potentielles.

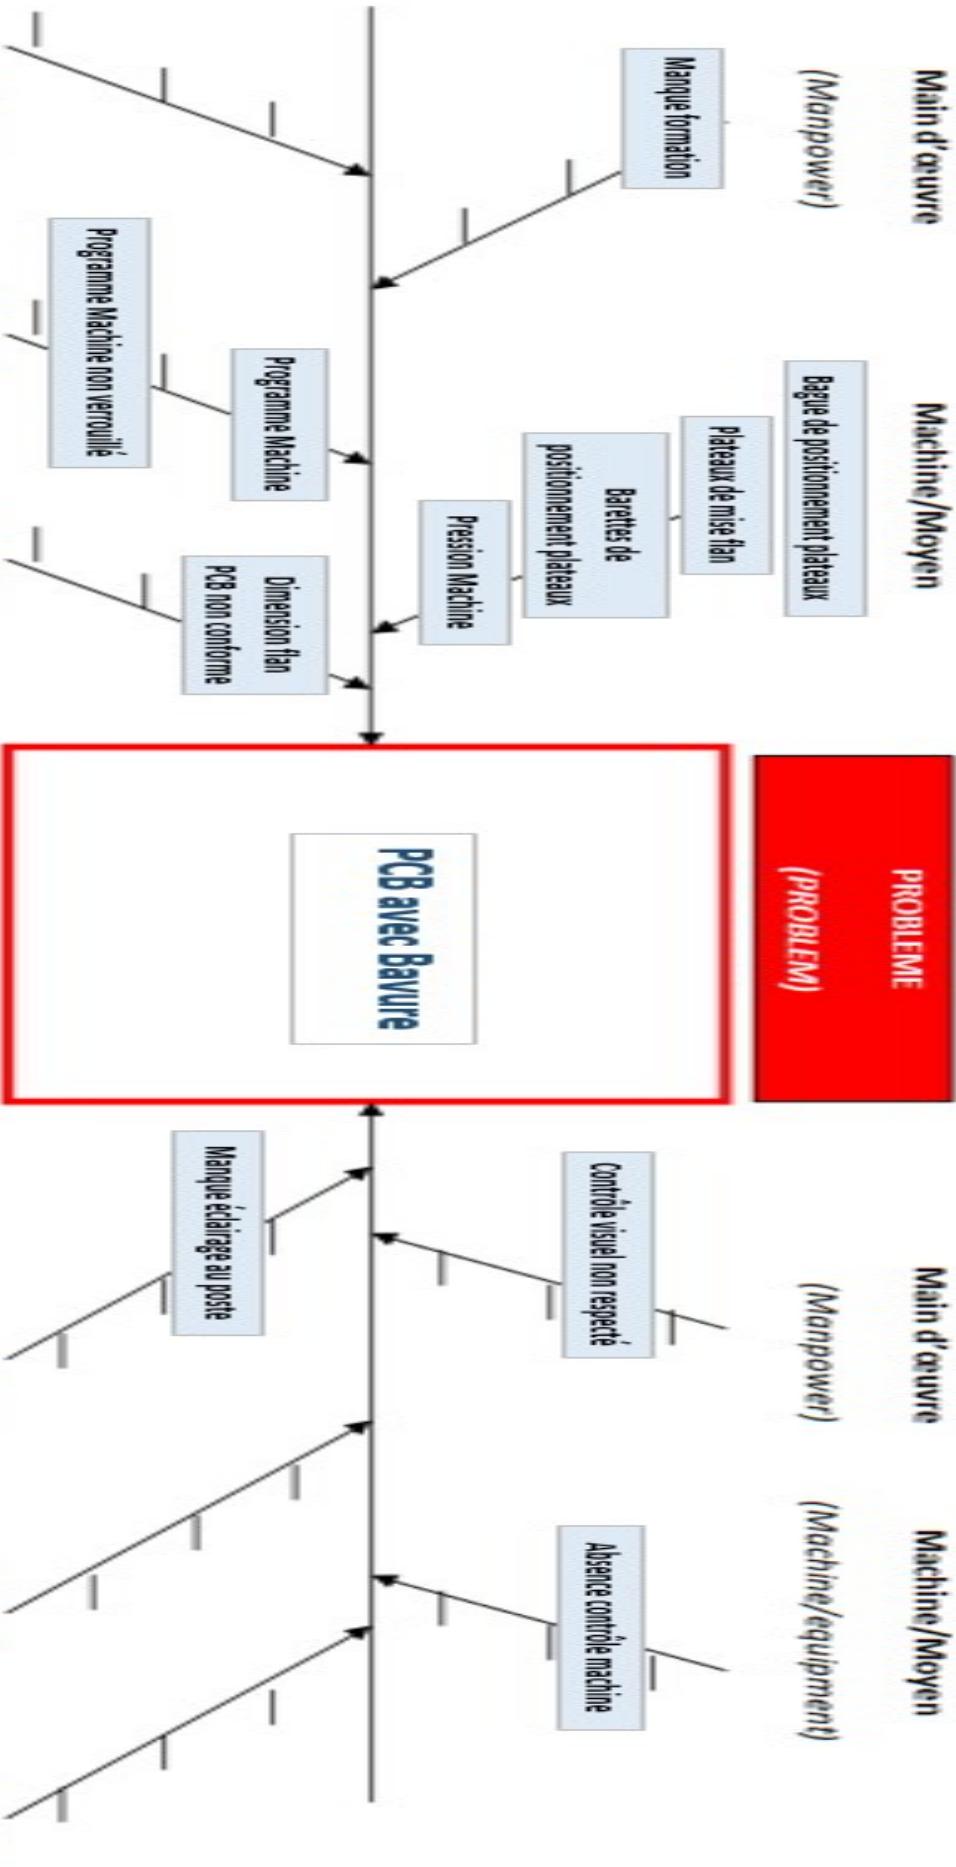
Figure 2.12: Diagramme Ishikawa (PCB avec Bavure)

Avec l'appui de toute l'équipe on a essayé de développer toutes les origines du défaut. Les résultats sont présentés ci-après, le diagramme d'Ishikawa (figure 2.12) montre les causes relatives au défaut PCB avec bavure.

PCB avec bavure & PCB avec cuivre										
Item	Date	Problème	ROOT CAUSE			CORRECTIVE ACTION			RESP	DEADLINE
			25	50	75	100	CA	Comments		
W12		Manque formation opératrices	Urgence de la logistique ne laisse pas le temps à la production d'effectuer la formation	Anticiper les augmentations de volume avant min 2 semaines			Slim	W13	X	Attente la phase de contrôle
W12		Programme machine non verrouillé	Machine reçue à l'état	Créer une autre session pour opérateur qui ne possède plus la main de modifier les X et Y du programme			AmineBlanco	W16	X	
W13		Dimension flan PCB non conforme	Défaut fournisseur	Mesurer les dimensions du flan et alerter le fournisseur en cas de non-conformité			ReguiFawzia	W13	X	
W12		Bague de positionnement plateau	Usure au niveau de la bague	Fabrication d'une nouvelle bague sur mesure			BassamHella	W14	X	
				MAJ gamme MP2 afin d'ajouter la vérification de l'état d'usure de cette bague hebdomadairement.

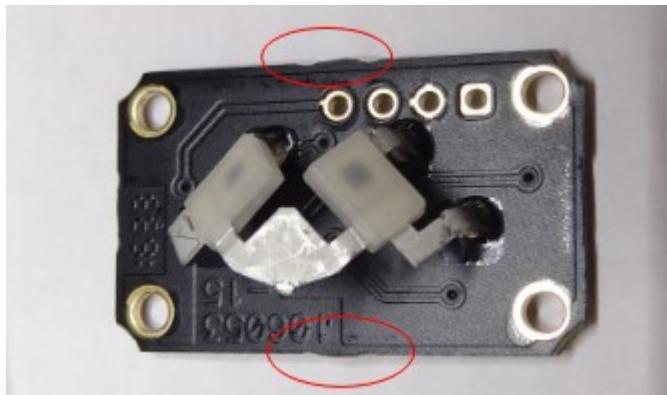
Figure 2.13 : Défaut PCB avec bavure

Le défaut de PCB avec cuivre est en fait identique en phase d'analyse au défaut PCB avec bavure sauf que dans le sens contraire, autrement dit le diagramme Ishikawa et le plan d'action sont les mêmes que le défaut précédent, voir ci-dessous les photos dans figure 2.13 et 2.14.

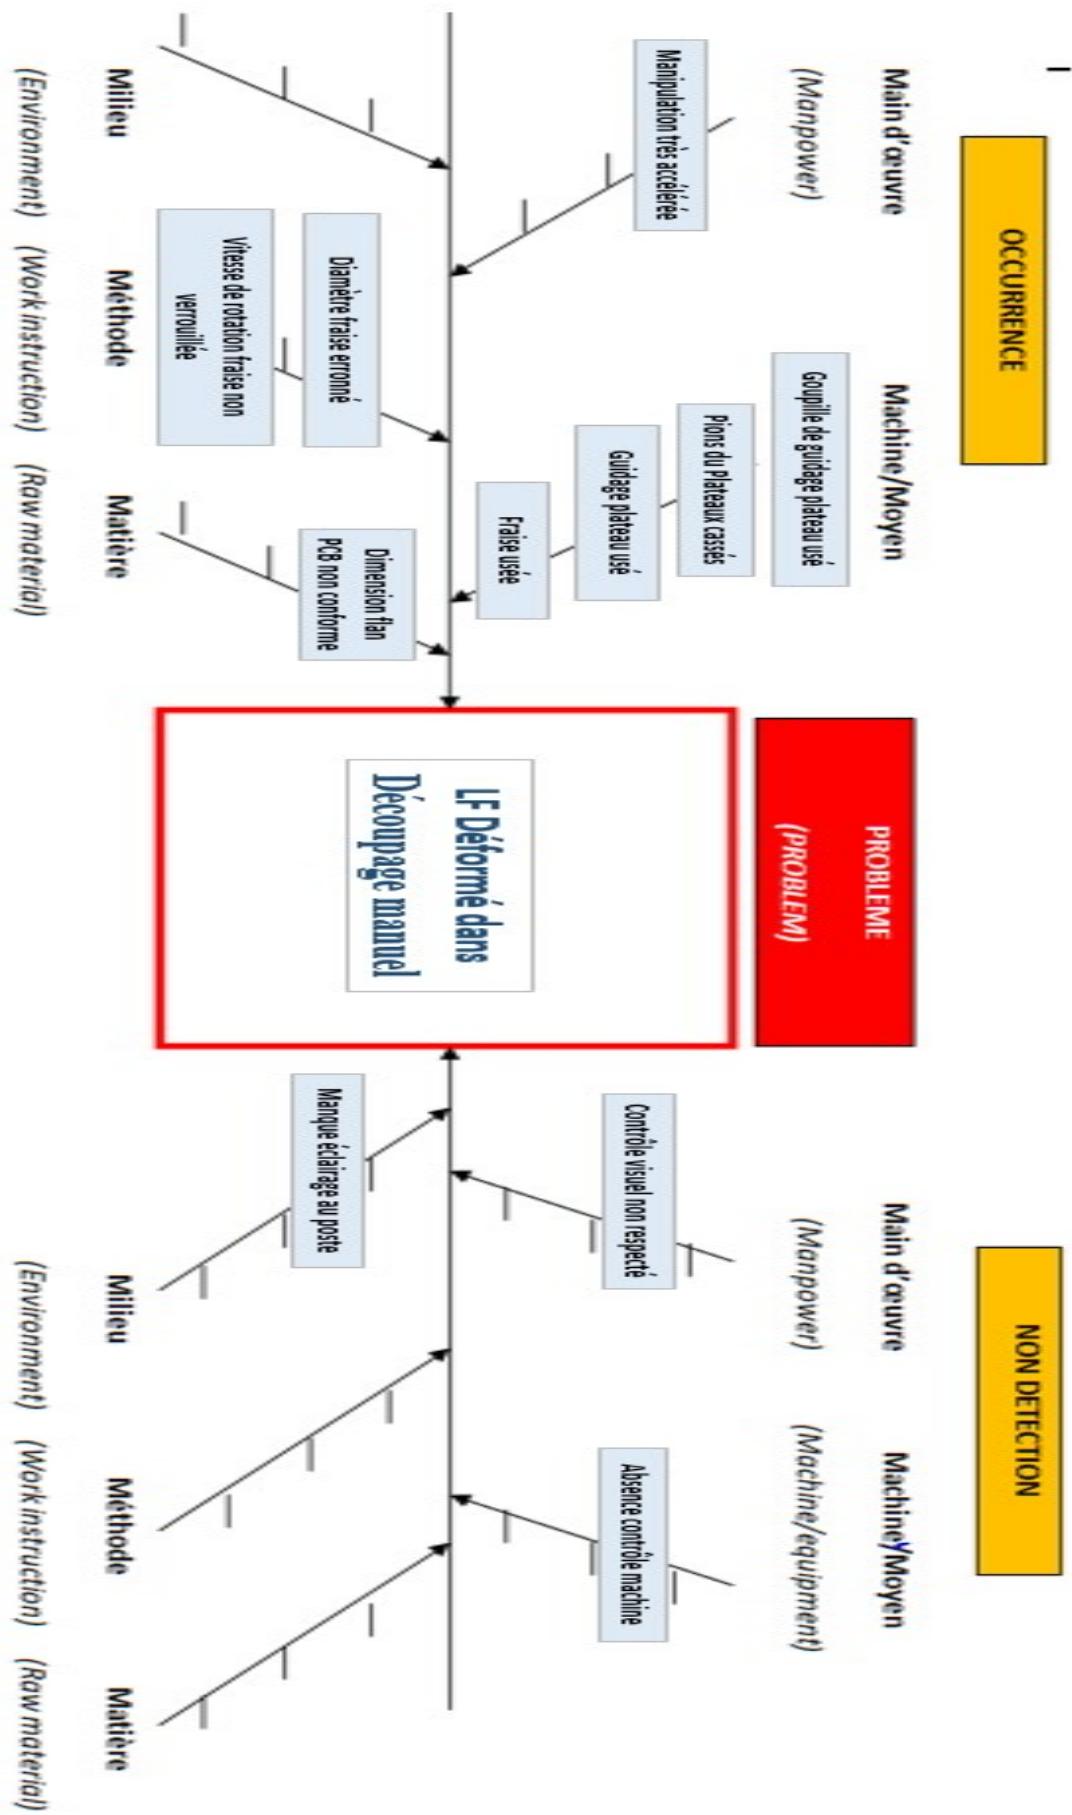
Figure 2.16: Diagramme Ishikawa (découpage manuel)

Avec la contribution de toute l'équipe on a essayé de développer toutes les origines possibles du défaut sur la machine découpage manuel. Les résultats sont présentés ci-après, le diagramme d'Ishikawa (figure 2.16) montre les causes relatives au défaut LF déformé.

Item	Date	Problème	ROOT CAUSE	CORRECTIVE ACTION		RESP	DEADLINE	25	50	75	100	CA.	Comments
W1.2	Manipulation très accélérée	Mauvais critère de formation	Ajouter le critère de manipulation chariot machine dans la formation des opératrices			Mohamed Chemsi	W12	X	X	X	X		
W1.2	Vitesse de rotation fraise non verrouillée	Machine ne connaît l'état	Mise en place d'un cache à clé afin de verrouiller l'accès au régulateur vitesse fraise			Hanen Rahi	W13	X	X	X	X		
W1.3	Diamètre fraise erroné	Absence standard contrôle diamètre fraise	Mise en place d'un gage pour calibrer la nozle avant production

Hanen Rahi	W13	X	X	X	X		
W1.3	Dimension fil PCB non conforme	Défaut fournisseur	Mesurer les dimensions du fil et alerter le fournisseur en cas de non-conformité			Rezgui Fawzia	W13	X	X	X	X		
W1.3	Fraise usée	Pas de standard gestion pièce de rechange	Mise en place d'un seuil min pour changement barrette fraises différents diamètres			Basssem Helal	W15	X	X	X	X
