Table des matières

1.1 Mise en contexte

2.1 Sélection des sites d'étude

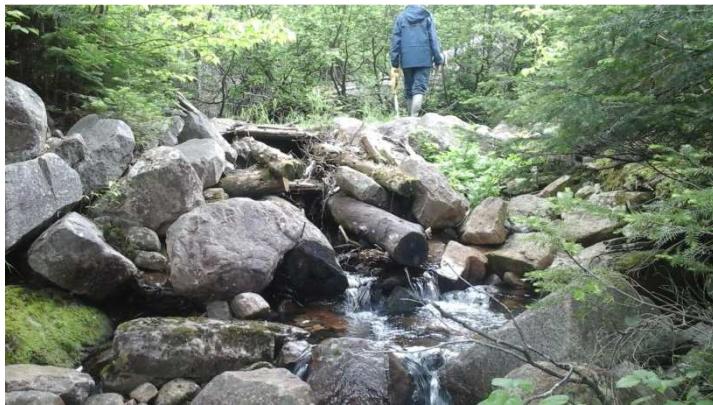
étaient autant dans un mauvais état. Par conséquent, sur les chemins absents du 3^e et du 4^e programme, ainsi que sur les chemins présents dans le 3^e programme mais absents du 4^e, la majorité des traverses en bois étaient détruites ou partiellement détruites. Dans certains cas, ces traverses avaient complètement disparues ce qui éliminait l'obstruction du cours d'eau tandis que dans d'autres cas, les traverses causaient encore des obstructions, notamment, les traverses en bois affaissées dont le remblai était composé de grosses pierres (Figure 5).

Figure 5 – Traverse en bois affaissée dans un état non fonctionnel

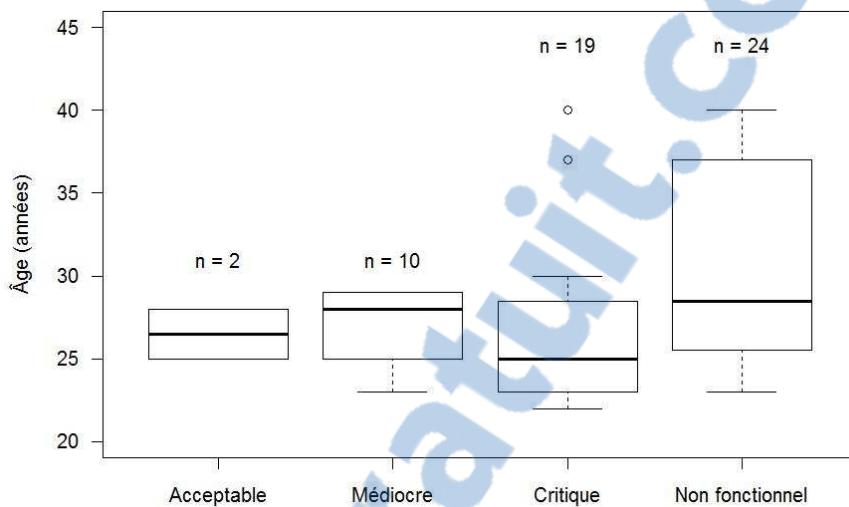
Figure 9 - Âge des traverses en bois en fonction de leur état structural

On observe sur cette figure que passé l'âge de 30 ans, les traverses étaient toutes dans un état critique ou non fonctionnel. Uniquement deux traverses étaient encore dans un état acceptable. Celles-ci avaient des billes de tablier de plus grand diamètre ce qui a augmenté leur durée de vie puisqu'elles prennent plus de temps à se dégrader. Les essences utilisées pour leur construction n'ont pas été identifiées précisément lors des inventaires mais le bouleau blanc, le sapin et l'épinette ont été reconnus par l'écorce blanche et le défilement typique des résineux. La pourriture du bois a été identifiée comme la principale cause de dégradation à long terme de ces structures. En effet, la pourriture affectait l'ensemble des traverses en bois inventorierées et plus particulièrement, les billes de tablier qui avaient des diamètres beaucoup plus petits que les billes d'assises. Par conséquent, il n'a pas été possible d'identifier des causes de dégradation plus importantes que celle-ci. Étant donné que les plus jeunes traverses de cours d'eau en bois avaient 23 ans et qu'elles étaient dans des états médiocre, critique ou non fonctionnel, il est possible d'affirmer que ces traverses avaient une durée de vie nettement inférieure à 23 ans. Toutefois, l'absence de traverses en bois plus récentes dans les secteurs d'étude rend impossible la détermination précise de leur durée de vie. Enfin, l'observation de deux traverses en bois plus âgées que 25 ans laisse croire, tel que discuté plus haut, que l'utilisation de billes de tablier de plus grand diamètre pourrait allonger leur durée de vie.

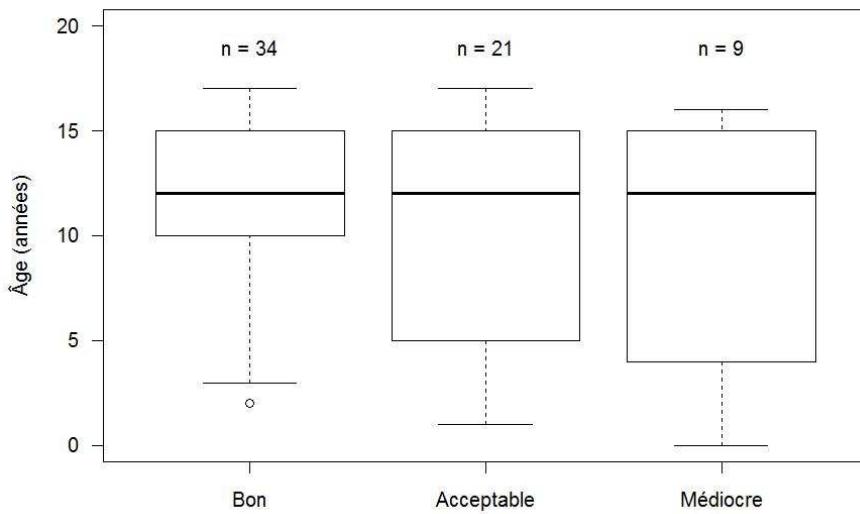
Figure 11 - Âge des traverses de cours d'eau en plastique en fonction de leur état structural

On remarque à la Figure 11 qu'il n'y avait pas de tendance entre l'âge des traverses en plastique et leur état structural. En effet, il y avait des traverses de tous les âges dans un état bon, acceptable et médiocre. Aucune traverse en plastique dans un état critique ou non fonctionnel n'a été retrouvée (Tableau 25). Puisque les tuyaux en plastique sont supposés avoir une durée de vie approximative de 50 à 100 ans (PPI, document non daté), il n'était pas normal d'observer des traverses en mauvais état après 17 ans de service. Par conséquent, une analyse a été menée afin de voir si les défauts observés étaient dus à l'usure normale des matériaux ou à d'autres causes (Tableau 26).

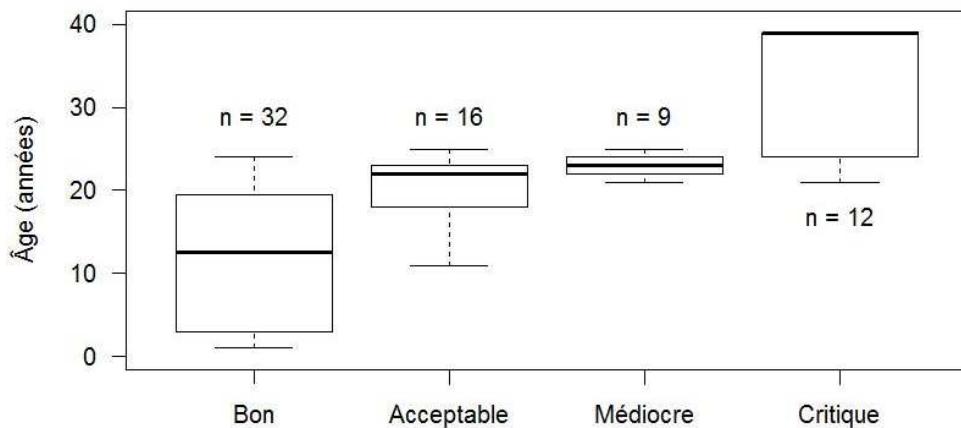
Figure 14 - Âge des traverses en TTOG en fonction de leur état structural (tôle de 1,6 et de 2 mm)

On remarque premièrement sur cette figure que les traverses de moins de 11 ans étaient toutes en bon état. De plus, les traverses de 20 ans et moins étaient toutes dans un état bon ou acceptable. Les traverses en TTOG inventorierées ne montraient donc pas de signes de détérioration importants avant l'âge de 21 ans. En effet, à partir de cet âge, on commençait à retrouver des traverses dans des états médiocres et critiques. Dans la plupart des secteurs d'étude, les traverses en TTOG les plus vieilles inspectées avaient 25 ans sauf dans l'UP 28 où des traverses âgées de 35 et de 39 ans ont été retrouvées sur un chemin fréquenté et entretenu. L'âge de ces traverses a pu être déterminé grâce à l'observation de photos aériennes qui démontraient que ce chemin avait été refait entièrement dans le passé. Leur très mauvais état laisse présager qu'elles n'ont jamais été remplacées. Ces traverses étaient grandement attaquées par la corrosion et leur radier était parfois perforé d'un bout à l'autre du tuyau (Figure 15).

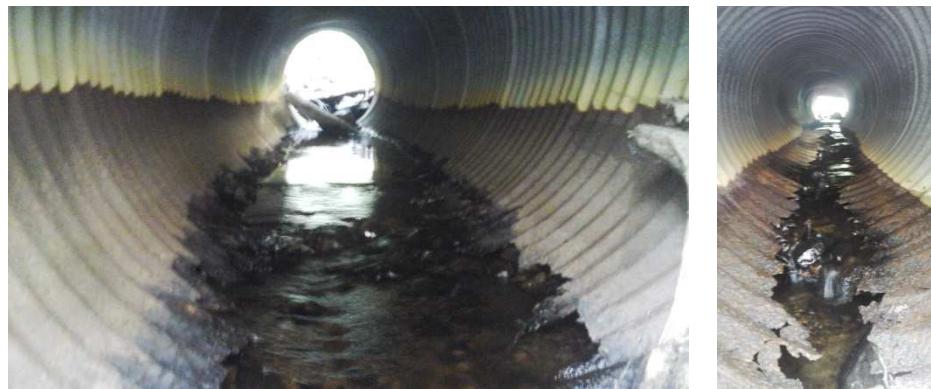
Figure 15 – Exemple de traverses en TTOG dans l'état critique de plus de 35 ans

On remarque que la partie en dehors du niveau normal des eaux était exempte de corrosion et que c'était uniquement le radier qui était perforé. Malgré la perte importante de matériel dans le radier du tuyau, ces traverses soutenaient encore le remblai et les véhicules qui y circulaient. Du côté des traverses en TTOG dans l'état critique âgées de 25 ans et moins, celles-ci étaient moins rongées par la corrosion mais elles avaient une déformation locale importante (Figure 16).

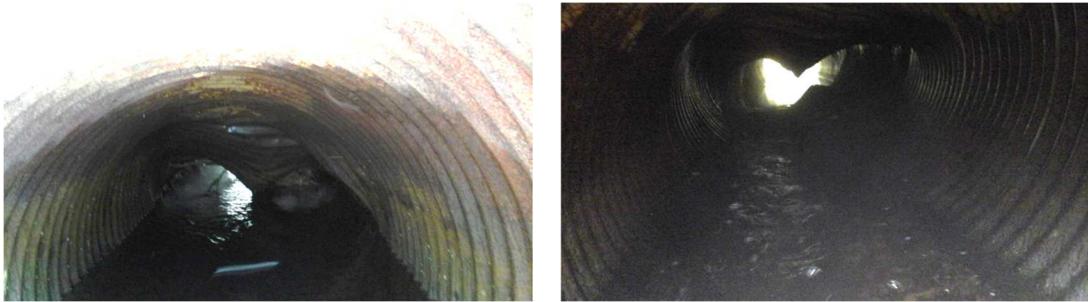
Figure 16 – Exemple de traverses en TTOG dans l'état critique âgées de moins de 25 ans

On voit sur ces images que le tuyau était grandement enfoncé à sa mi longueur. Ainsi, les mécanismes de dégradation menant à l'état critique n'étaient pas tous de la même nature. Par la suite, cinq traverses en TTOG dans un état non fonctionnel ont été retrouvées mais celles-ci étaient lourdement endommagées à cause de phénomènes naturels comme l'obstruction par des débris ou la rupture de barrages de castor (Figure 17). Puisque qu'elles n'étaient pas dans l'état non fonctionnel à cause de la fin de vie utile des matériaux, celles-ci n'ont pas été incluses dans l'analyse de la durée de vie. Ces traverses étaient âgées de 12, 23, 23, 24 et 25 ans mais l'année de leur défaillance n'a pas pu être déterminée.

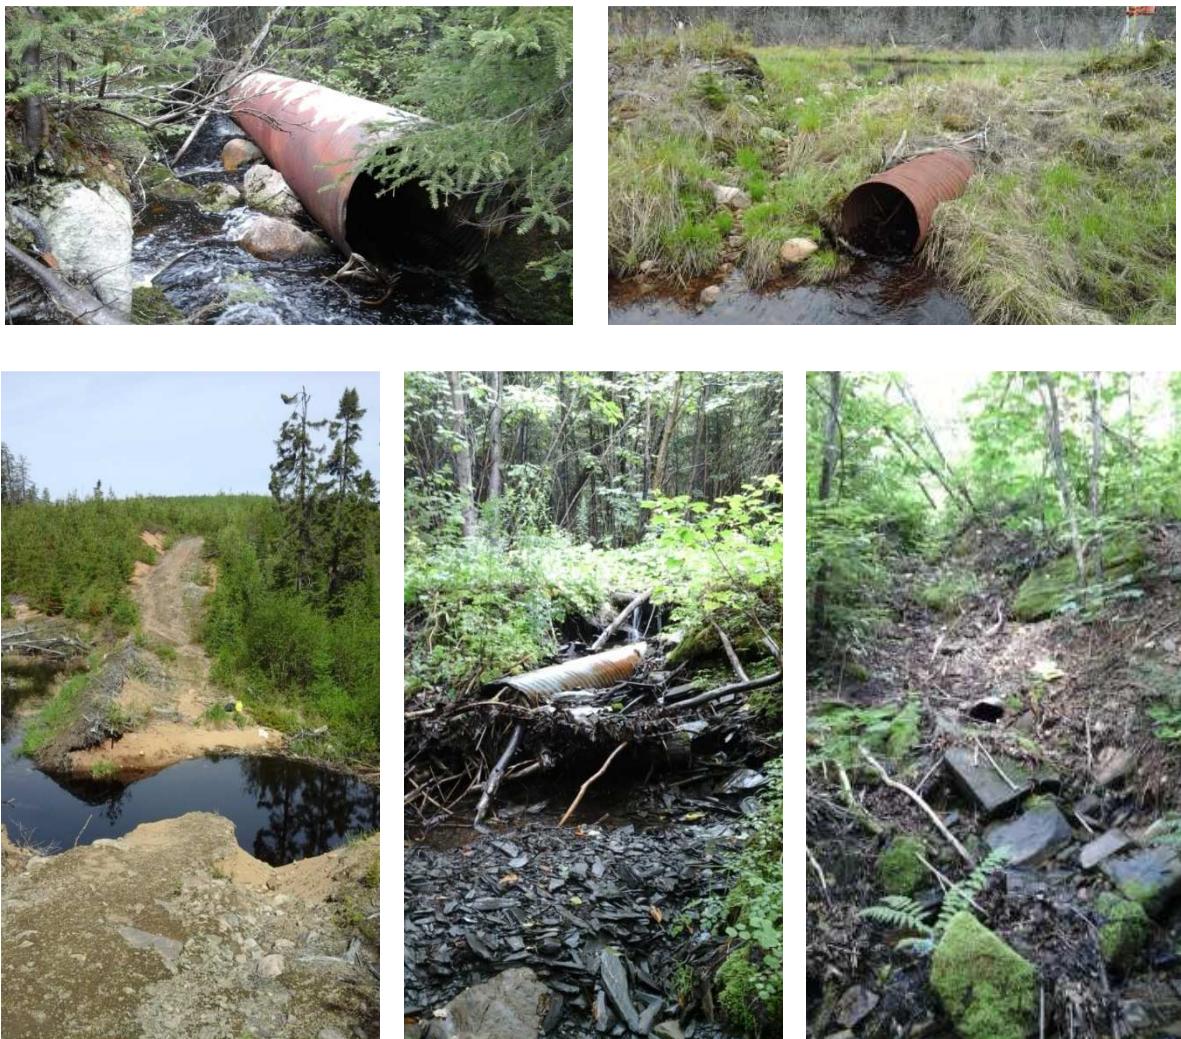
Figure 17 – Traverses en TTOG dans un état non fonctionnel retrouvées dans les secteurs d'étude
