MÉMOIRE PRÉSENTÉ À
L'ÉCOLE DE TECHNOLOGIE SUPÉRIEURE

COMME EXIGENCE PARTIELLE
À L'OBTENTION DE LA
MAÎTRISE EN GÉNIE DE LA CONSTRUCTION
M.Ing.

PAR
KARINE LEFEBVRE

CARACTÉRISATION STRUCTURALE ET ÉVALUATION DE LA VULNÉRABILITÉ
SISMIQUE DES BÂTIMENTS HISTORIQUES EN MAÇONNERIE DU
VIEUX-MONTRÉAL

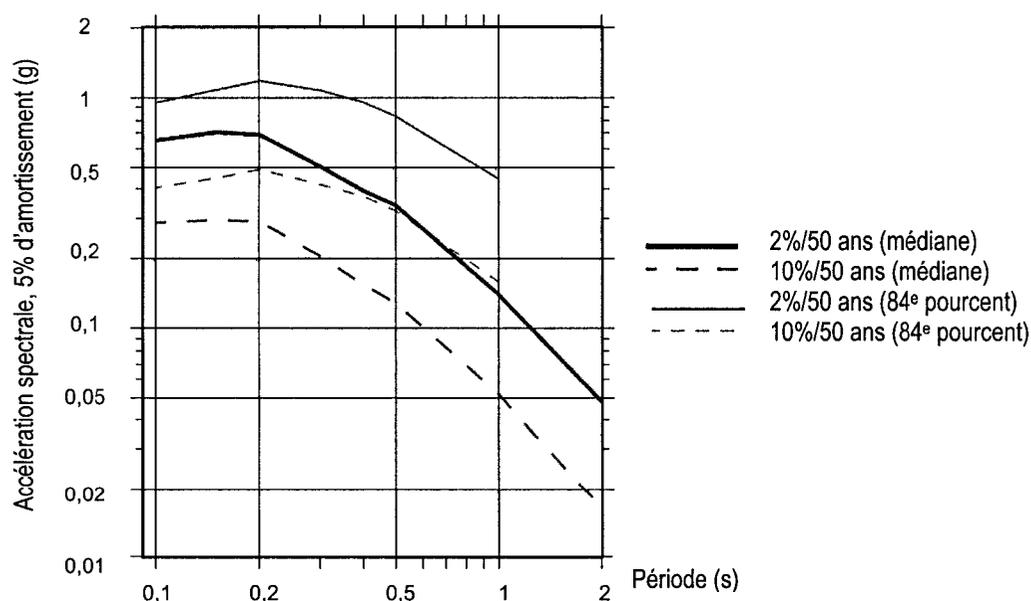
Graphique 1 Spectre d'accélération uniforme pour Montréal, 2%/50 ans et 10%/50 ans (Adams et Halchuk, 2003.a)

Le premier changement du calcul d'aléa concerne le niveau de probabilité des séismes de conception. Par le passé, c'était une probabilité de dépassement de 10 % en 50 ans qui était utilisée. La nouvelle génération de cartes innove en utilisant des séismes plus puissants, où la probabilité de dépassement est de 2 % en 50 ans, correspondant à 0,000404 / an. Les accélérations de calcul seront plus grandes pour un niveau de protection uniforme et amélioré. Pour fins de comparaison, les valeurs d'aléa de 10%/50 ans ont été calculées pour 22 villes, dont Montréal, voir graphique 1. Sur cette figure, la courbe pleine foncée est la courbe 2005, tandis que la courbe pointillée foncée représente les valeurs utilisées dans le code de 1995. Le numéro spécial de la publication *Canadian Journal of Civil Engineering* (Vol. 30, No. 2) intitulé *Exigences de calcul des séismes proposées au Code national du bâtiment, édition de 2005* fournit tous les détails concernant les changements apportés.

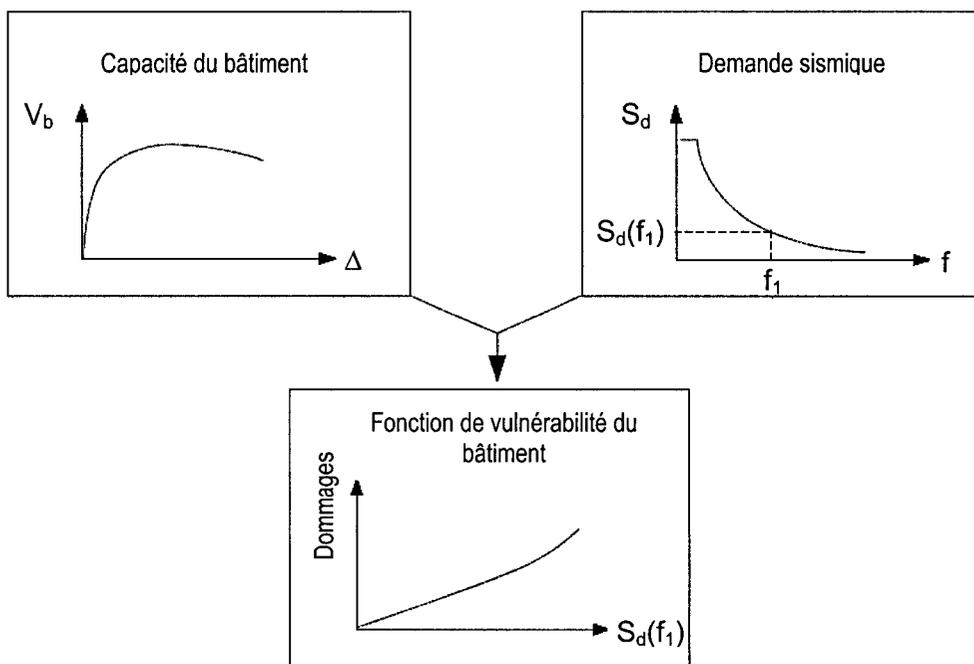
Figure 9 Principe d'une fonction de vulnérabilité
(Lang, 2002, p. 19)

La **fonction de vulnérabilité** définit les dommages ou pertes attendues pour un bâtiment ou une classe de bâtiments, en fonction d'un paramètre de la demande sismique. La figure 9 illustre ce processus et le graphique 4 (page 31) en est un exemple.

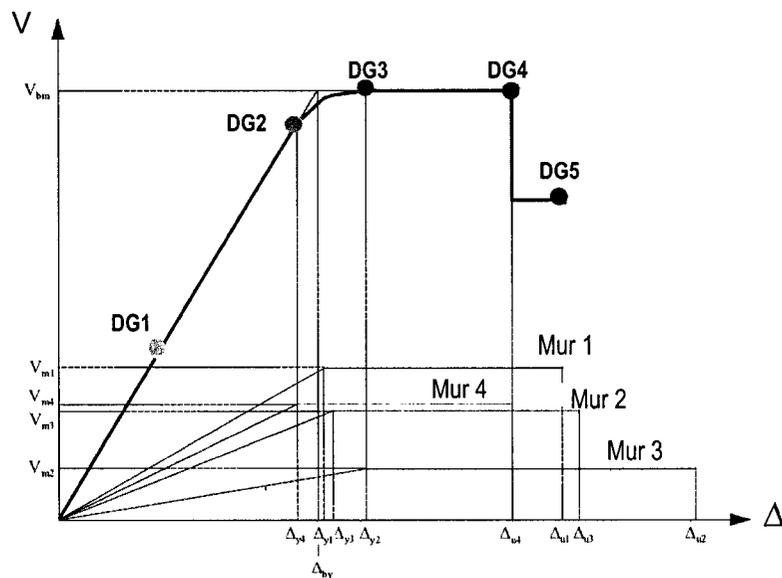
Graphique 3 Courbe de capacité d'un bâtiment
(Lang, 2002, p. 36)

est comparée à la capacité en cisaillement, ce qui permet de tracer la fonction de vulnérabilité selon le déplacement spectral (graphique 4). Les accélération et déplacement spectraux de la zone sismique ainsi que la demande en déplacement maximale sont alors obtenus.

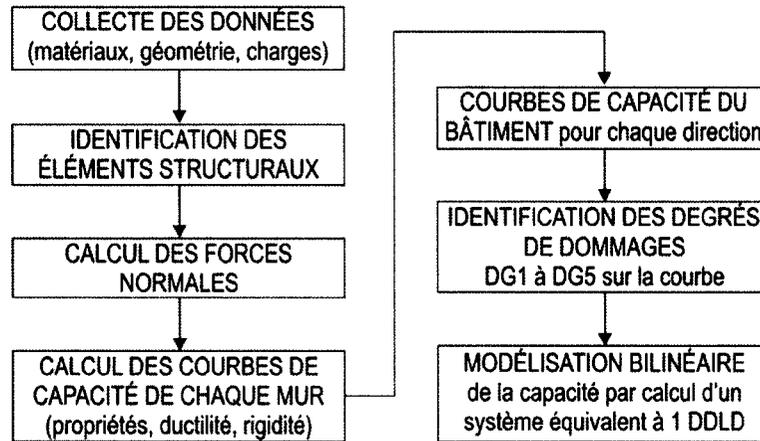
Figure 10 Procédure détaillée de l'évaluation de la vulnérabilité sismique

La figure 10 illustre la démarche de Lang.

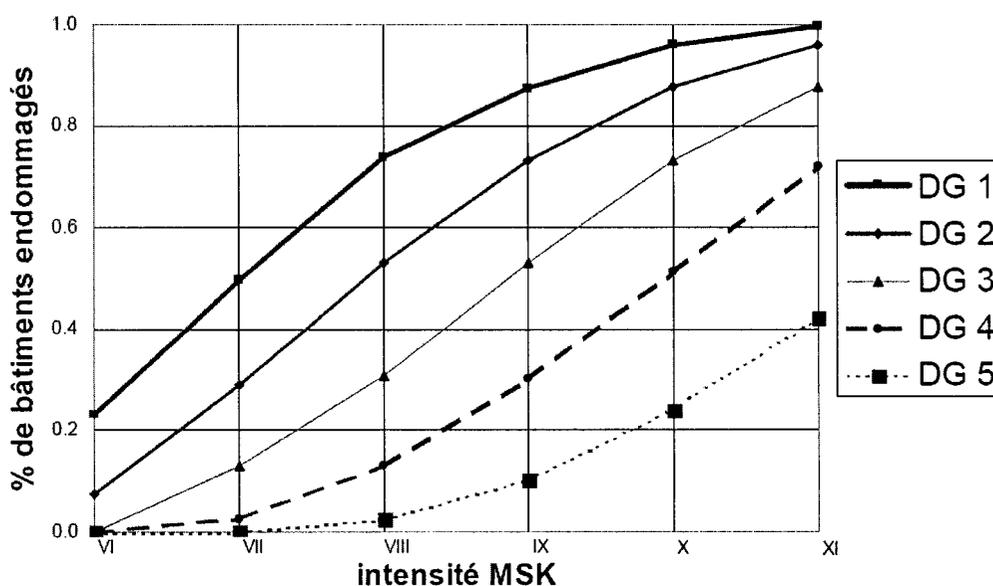
Graphique 6 Courbes de fragilité associées au bâti d'Aigle
(Brennet et al., 2001, p. 30)

Les divers degrés de dégâts de l'EMS-98 ont ensuite été attribués à chacune des classes de vulnérabilité afin de créer une matrice de dommages probables. Les courbes de fragilité pessimistes pour l'ensemble des bâtiments de la ville d'Aigle sont présentées au graphique 6. Le risque sismique a par la suite été évalué à partir des courbes de fragilité et en tenant compte de la valeur assurable des bâtiments ainsi que de l'aléa sismique régional.

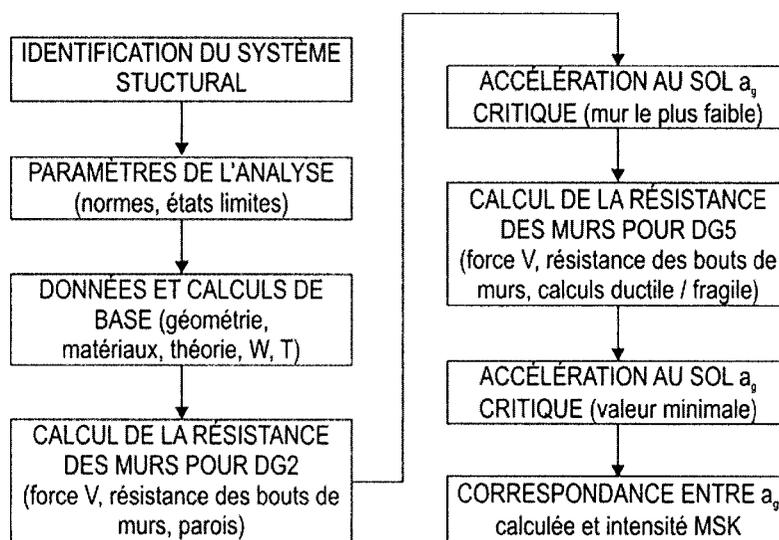
Figure 11 Approche analytique simplifiée de l'étude sur la vulnérabilité du bâti d'Aigle

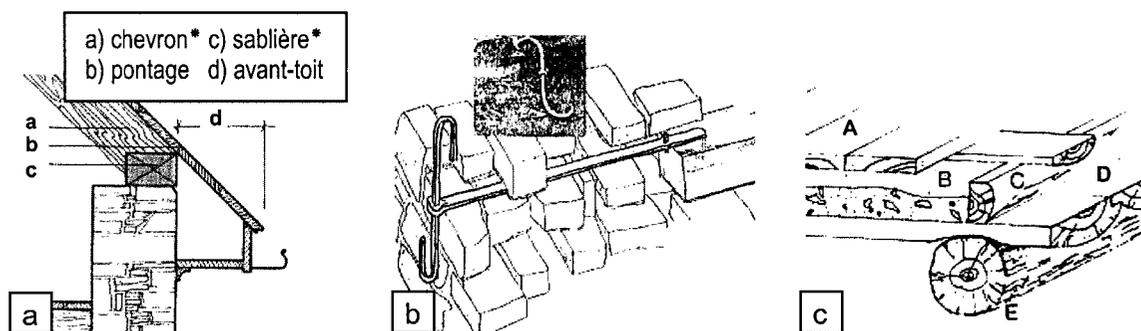
Figure 19 a) Corniche à simple soffite des maisons urbaines, b) détail d'une esse* et c) plancher double : A-planches, B-hourdis*, C-solives, D-madriers et E-lambourdes (a: Malenfant, 2003), (b: Auger, 1998, p. 5), (c: Laframboise, 1975, p. 134)

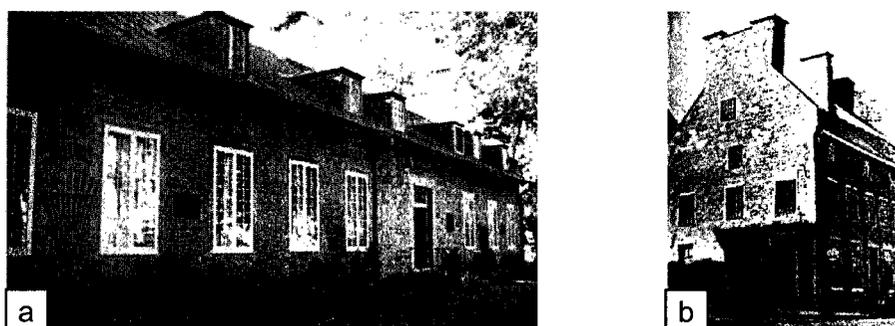
Un bâtiment dont l'année de construction est certaine est le Château de Ramezay. Il a été originalement construit en 1705, pour le onzième gouverneur de la colonie : Claude de Ramezay (voir figure 23.a). Cette maison, bien qu'isolée depuis bientôt trois siècles, est flanquée de murs coupe-feu* importants. Le coupe-feu* est la partie d'un mur pignon dépassant du niveau de la toiture et se prolongeant par des corbeaux* de pierre de taille, de façon à limiter la propagation des incendies aux bâtiments mitoyens. Une caractéristique du Château, prévenant la propagation d'un incendie de l'étage au rez-de-chaussée, est la construction du plancher de l'étage en grosses poutres de cèdre jointes couvertes d'un dallage. Le Château a été reconstruit et agrandi en 1756, pour la *Compagnie des Indes occidentales*, propriétaire de l'édifice à partir de 1745. Ses dimensions sont passées de 18,3 x 11,6 m à 29,9 x 15,2 m (Boa et al., 1984, p. 16). Ces nouvelles dimensions ont été conservées, de même que les différents niveaux :

caves voûtées, rez-de-chaussée et grenier. Les arcs en plein cintre* des voûtes forment une solide fondation au bâtiment et se conforment à une ordonnance prônant la construction de caves profondes dans le but de diminuer les risques de pourriture des éléments de structure en bois. À une certaine époque, les murs ont été crépis* à la chaux au-dedans comme au dehors. Cependant, la pierre calcaire de Montréal, beaucoup plus dure et moins poreuse que la pierre de Québec ne nécessitait pas cette protection. Des esses* sont visibles sur les murs longitudinaux.

Figure 23 a) Château Ramezay, 1705 / 1756 et b) Maison du Calvet, 1725 / 1770 (a: Lauzon, 1997, p. 18), (b: Lessard et Vilandré, 1974, p. 513)

La Maison du Calvet est un bâtiment dont l'année de la construction originale est 1725, mais qui a été augmentée en hauteur en 1770 (voir figure 23.b). Elle est tout à fait représentative des habitations de la ville fortifiée bâties suite à la Conquête anglaise, dans l'esprit français. Ses murs très épais sont en pierre brute. Aussi, ses murs coupe-feu* sont tous deux imposants, même si celui à l'ouest n'a pas d'utilité – même phénomène que le Château de Ramezay. La charpente de toit « à pannes* » est

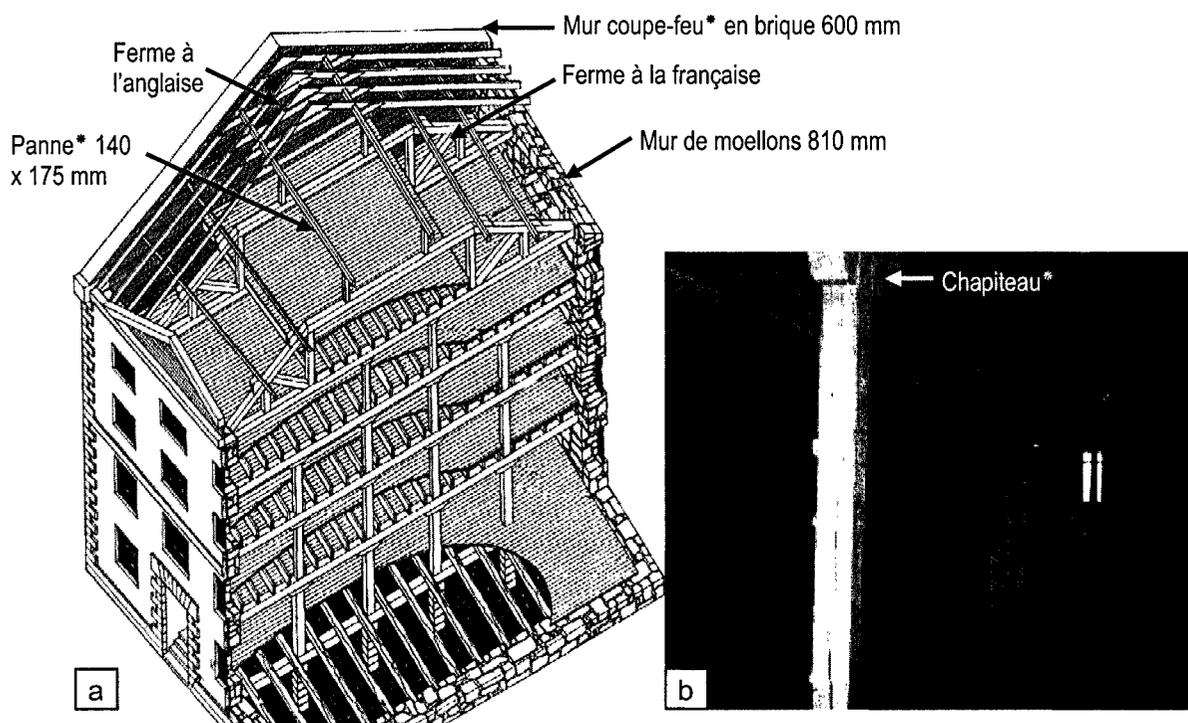
Figure 25 a) Structure de l'entrepôt Gillespie, 1841 et b) jonction poutre – colonne (Auger, 1998, p. 23 et 25)

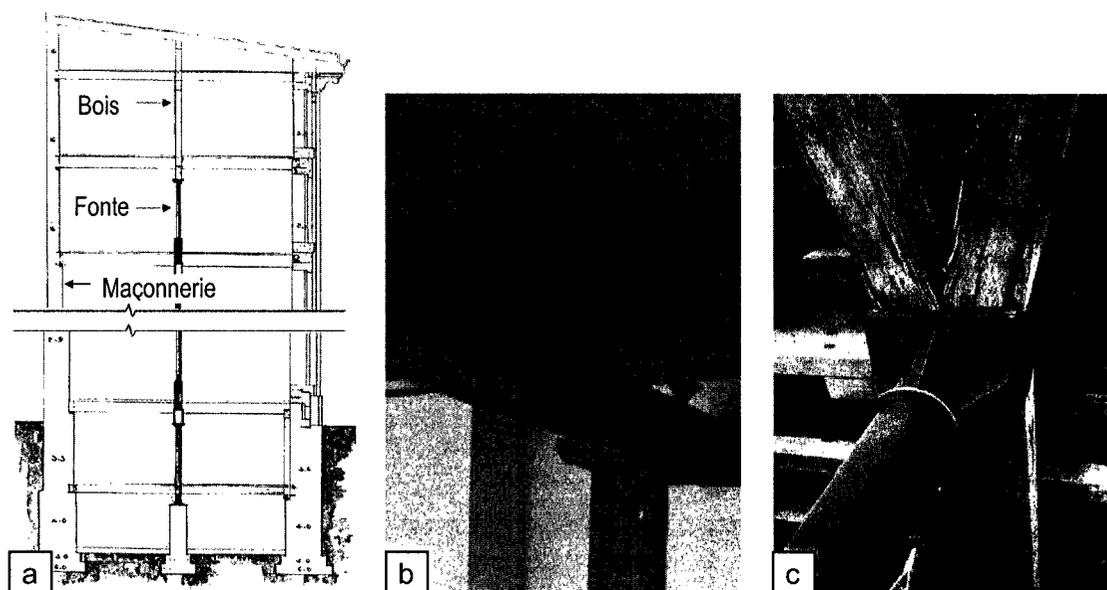
Figure 28 a) Coupe transversale, bloc 3, b) Assemblage d'éléments en bois et c) jonction sur un poteau de fonte d'une poutre en Y et d'une poutre simple (a: adapté de Mesnard, 1873), (b et c : Ministère de l'habitation et de la protection du consommateur, 1983, p. 66-67)

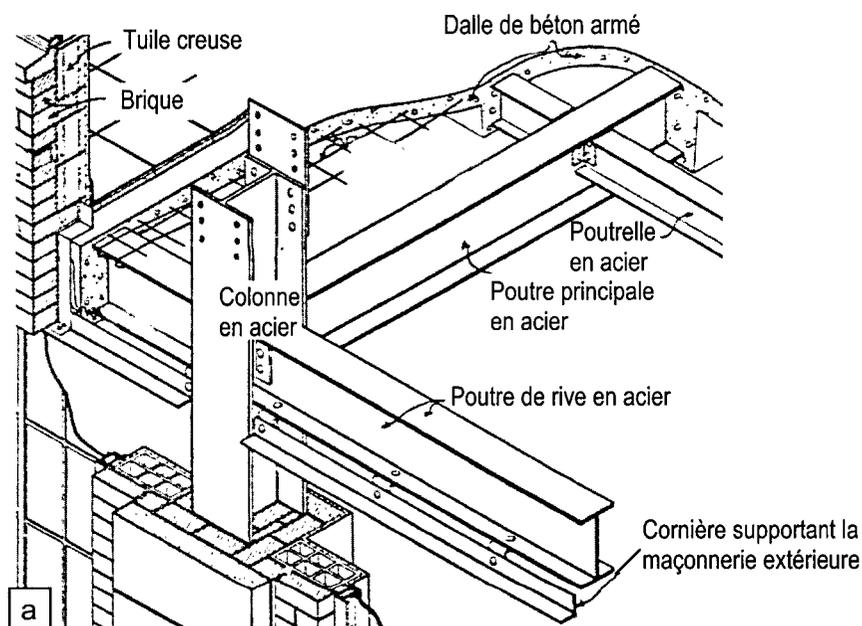
Figure 30 Détail de l'assemblage typique des structures d'acier (Forget, 1990, p. 72)

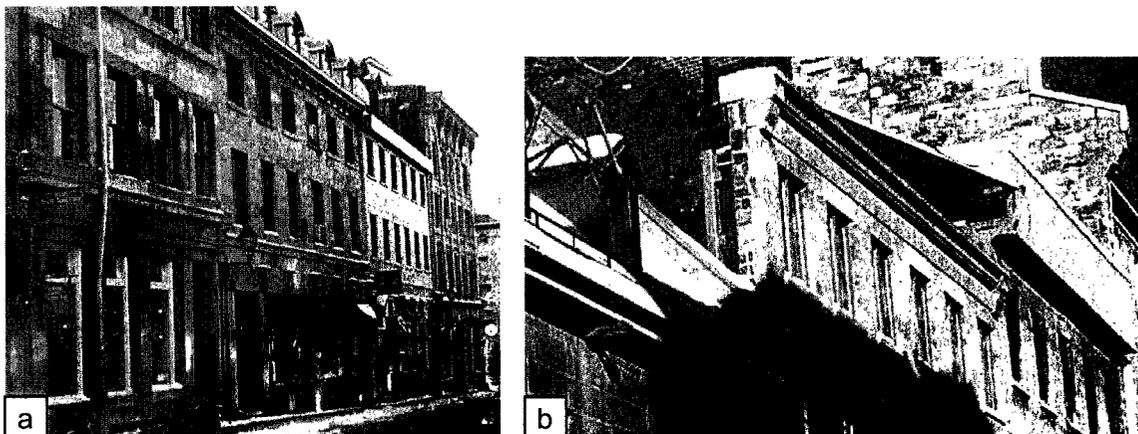
Il y a énormément de bâtiments en maçonnerie non armée; plusieurs sont visibles dans les petites rues du Vieux-Montréal, tel qu'illustré à la figure 34. La figure 34.b) illustre plus précisément les caractéristiques essentielles de ces bâtiments : murs coupe-feu* reposant sur des corbeaux* de pierre, lucarne pour éclairer les étages mitoyens et fenêtres étroites des bâtiments en maçonnerie non armée porteuse.

Figure 34 a) Bâtiments en maçonnerie, rue Saint-Paul vers la Place Jacques-Cartier et b) série de murs coupe-feu* sur corbeaux*, lucarne et fenêtres étroites (a et b: photos de l'auteur)

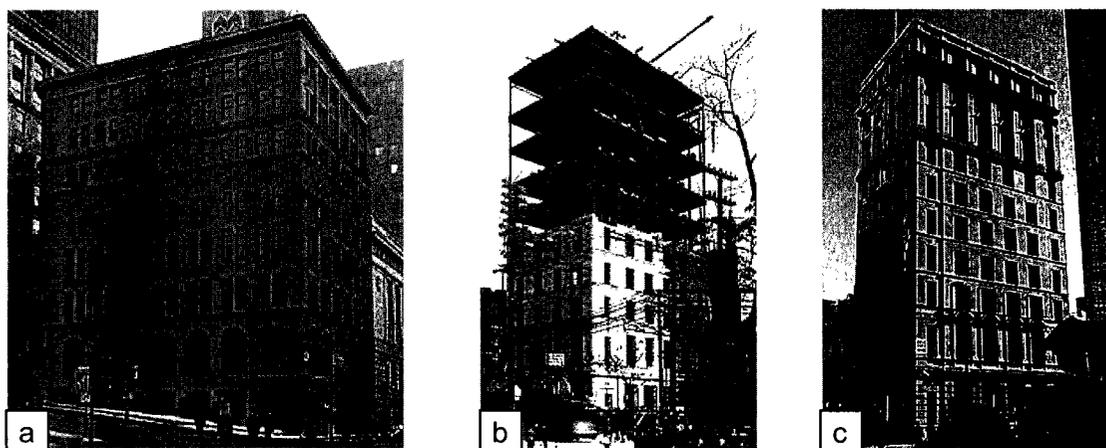
La deuxième façon de construire avec de l'acier, sans mur porteur, n'a débuté qu'à la dernière décennie du 19^e siècle. Le bâtiment de la figure 35.a), l'édifice de la *Montreal Street Railway Company*, situé sur la Côte-de-la-Place-d'Armes, en est un bon exemple. C'est une des premières structures d'acier, sans mur porteur, érigées dans la métropole. Ce bâtiment a été inauguré en 1895, malgré un effondrement lors de sa construction. Cette méthode de construction est illustrée à la figure 30 (section 3.4.6).

Figure 35 a) Édifice de la *Montreal Street Railway Company*, 1895, b) *Édifice Duluth* lors de sa construction, 1912 et c) *Édifice Duluth* en 1998 (a et c: photos Ville de Montréal), (b: photo de C. H. Bowker, 1912, Musée McCord)

Un autre exemple de ce type de construction est l'*Édifice Duluth*, érigé en 1912 et 1913 (figure 35.b) et c). C'est un des derniers gratte-ciel à structure d'acier qui a été construit avant la première guerre mondiale. On y voit d'ailleurs les contreventements diagonaux installés dans les deux directions, aux étages supérieurs de la structure. Notons qu'à la manière des premières structures en fonte, la section des colonnes d'acier diminuait à chaque étage.

Quelques bâtiments du Vieux-Montréal ont une ossature contreventée en acier (OCA), tel qu'illustré à la figure 35.b). Cependant, les contreventements ne peuvent être identifiés que par la consultation de plans de structure ou de photos anciennes prises lors de la construction, puisque ces pièces diagonales, installées au périmètre du bâtiment, sont cachées par le revêtement extérieur des murs (placage, mur rideau*, brique, céramique...). Il est donc très difficile de déterminer si un bâtiment possède ce

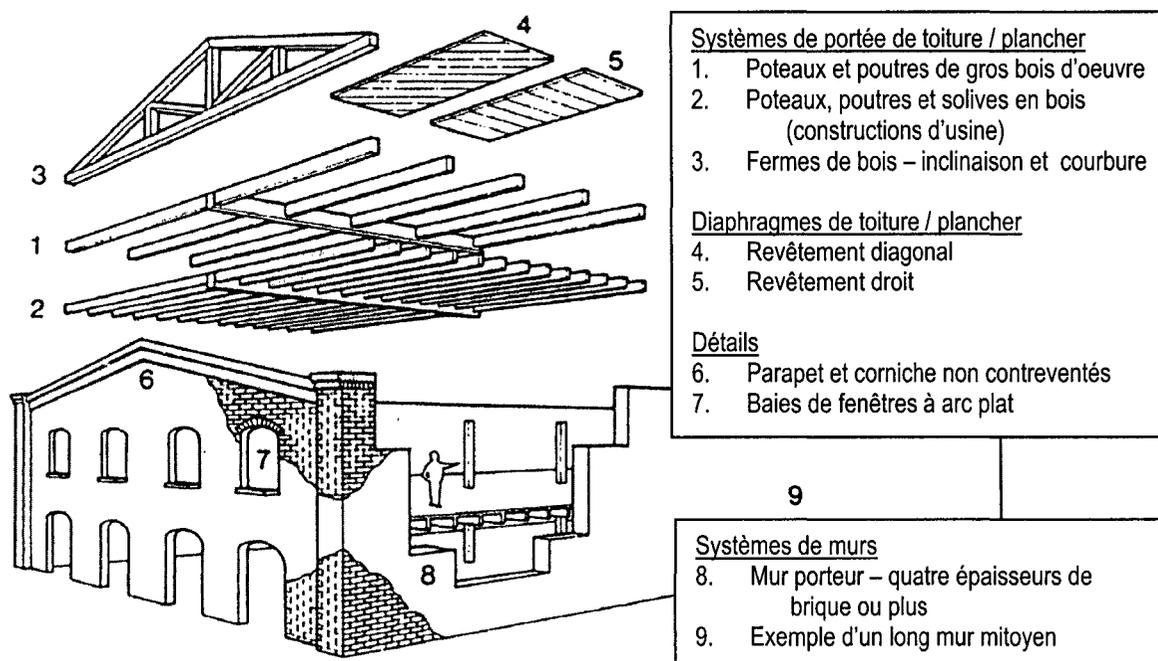
Figure 36 Murs porteurs en maçonnerie non armée
(CNRC, 1992.a, p. 28)

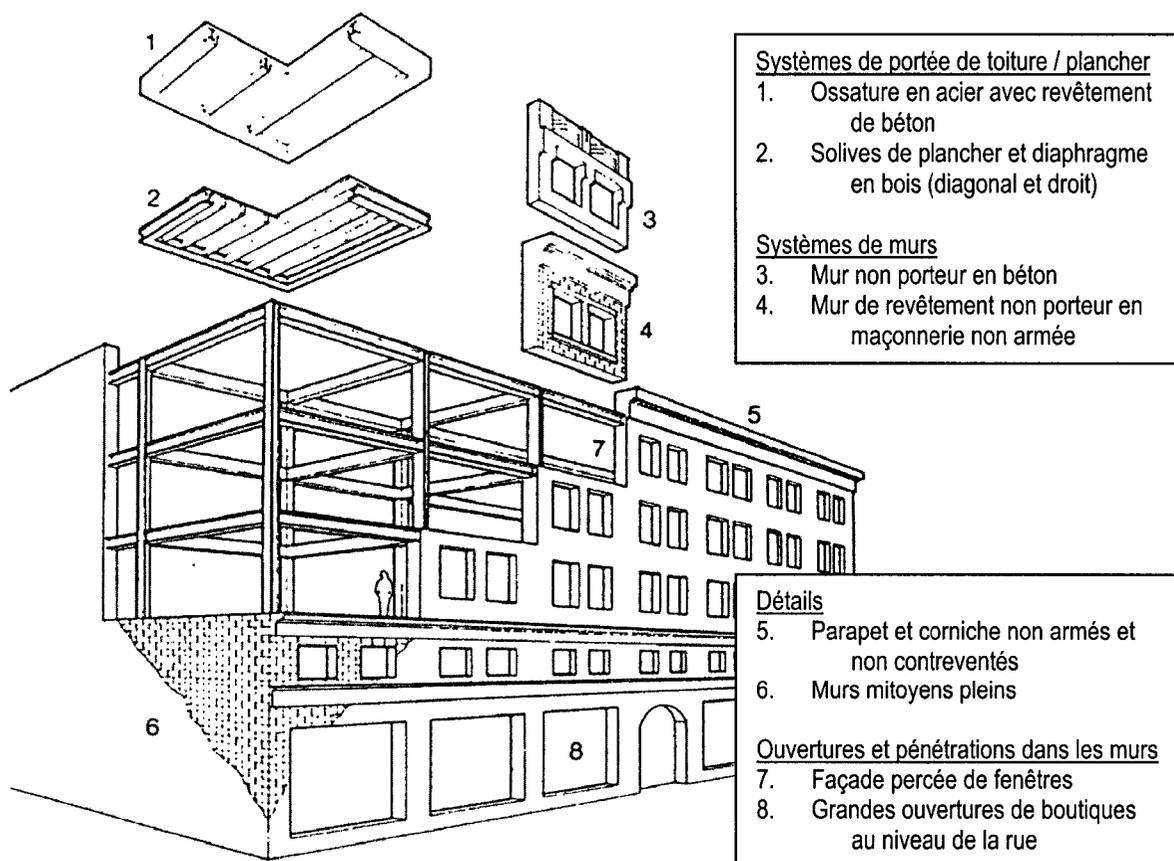
Figure 39 Ossature en acier avec murs de remplissage en MNA, typologie AMR (CNRC, 1992.a, p. 19)

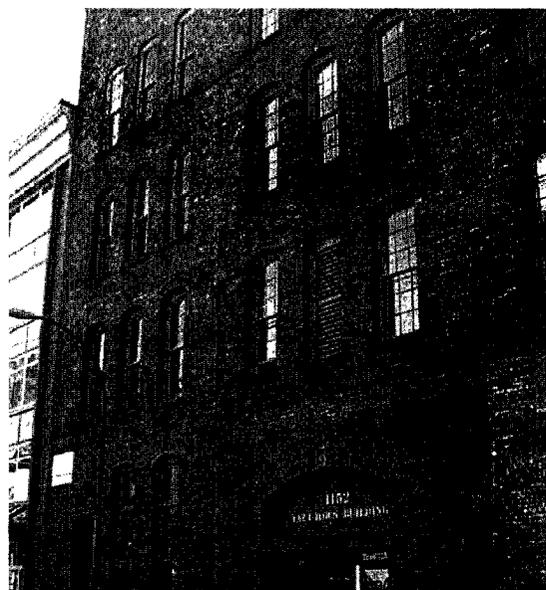
Figure 40 Bâtiment en MNA dont les fenêtres indiquent une plus grande épaisseur de mur au rez-de-chaussée (photo de l'auteure)

Les caractéristiques à vérifier pour éviter de confondre les structures à maçonnerie porteuse en MNA des bâtiments à AMR sont nombreuses. La présence de boutisses* révèle souvent la maçonnerie porteuse (voir figure 37.b). Les murs de MNA qui constituent un remplissage de structure AMR sont composés de seulement deux ou trois rangs de briques d'épaisseur (220 à 330 mm) et camouflent ainsi les minces colonnes d'acier. Aussi, lorsque la structure est en acier et la maçonnerie un simple remplissage, cette dernière est de la même épaisseur à tous les étages. Dans le cas de la maçonnerie porteuse, les murs ont une plus grande épaisseur aux niveaux inférieurs et la hauteur de ce type de bâtiment dépasse très rarement six étages (voir figure 40). La section 5.5 traite de la réponse aux séismes des structures de type AMR.

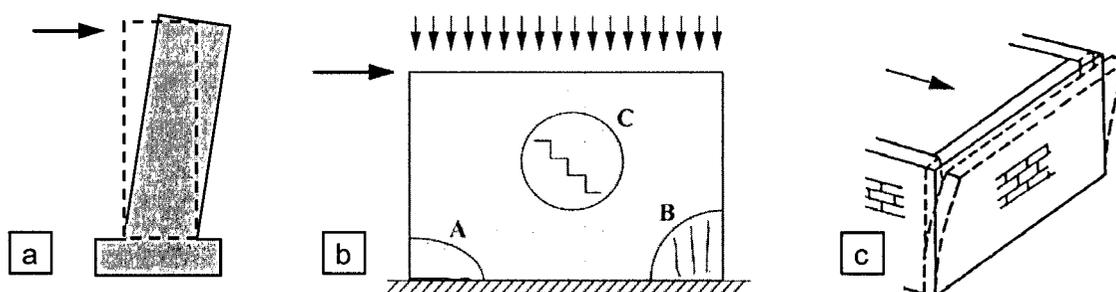
Figure 44 a) Rupture par balancement, b) A - rupture par glissement dans les joints, B - par écrasement du pied du mur et C - par traction diagonale, c) rupture hors du plan (a : dessin de l'auteure), (b et c: Lang, 2002, p. 38 et 56)

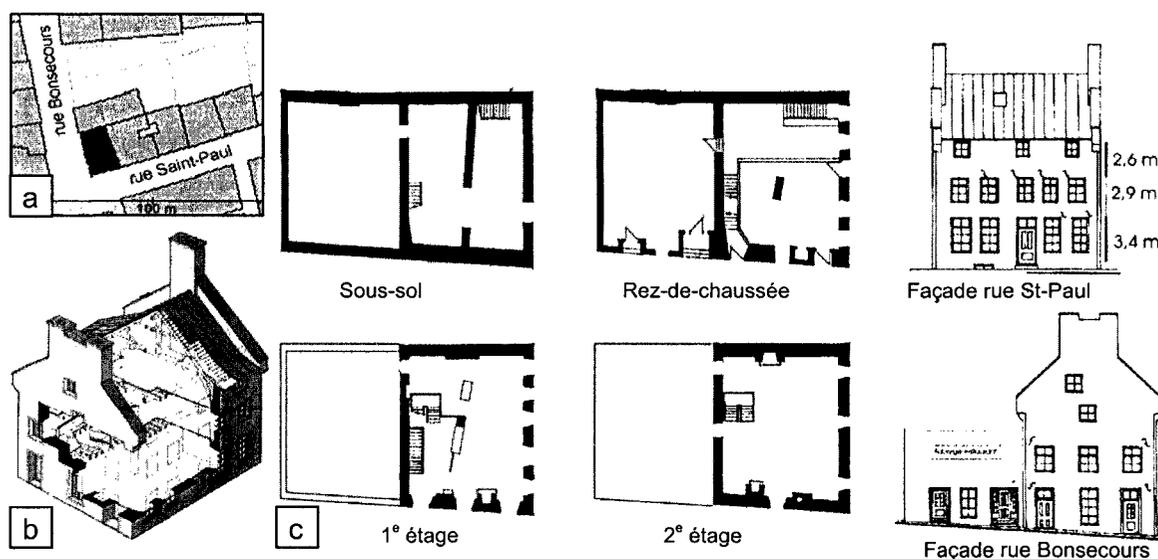
Figure 45 a) Localisation, b) isométrie et c) plans et élévations de la Maison du Calvet (a: Société de développement de Montréal, 2000), (b: Michaud, 1991, p. 27), (c: adapté de Marsan, 1994, p. 117)

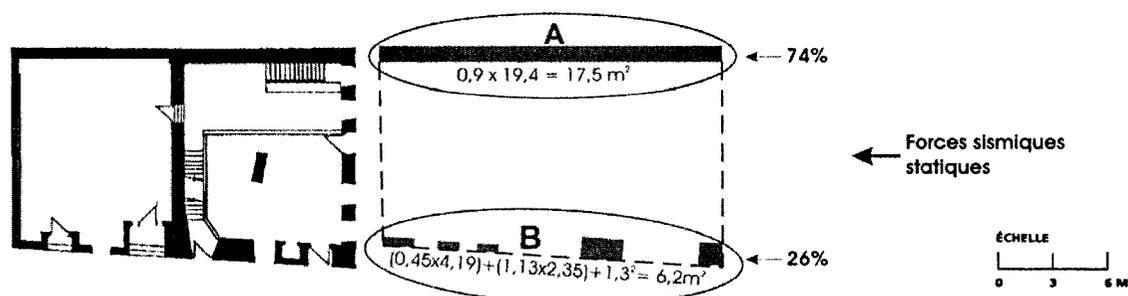
Figure 47 Répartition des forces statiques sur les parois* de l'axe nord-sud

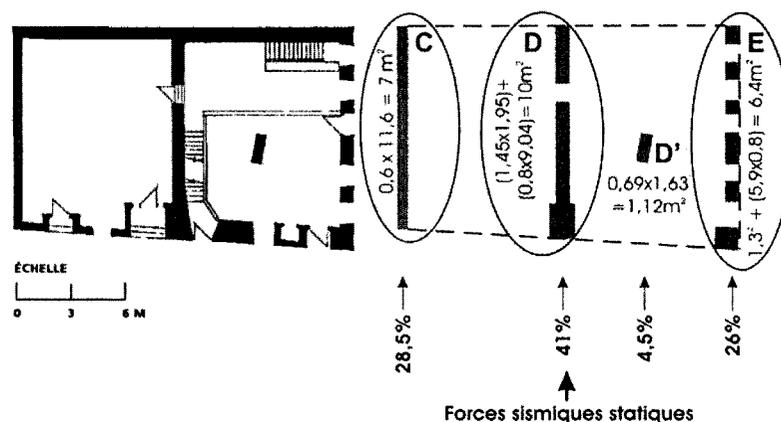
Figure 48 Répartition des forces statiques sur les parois* de l'axe est-ouest

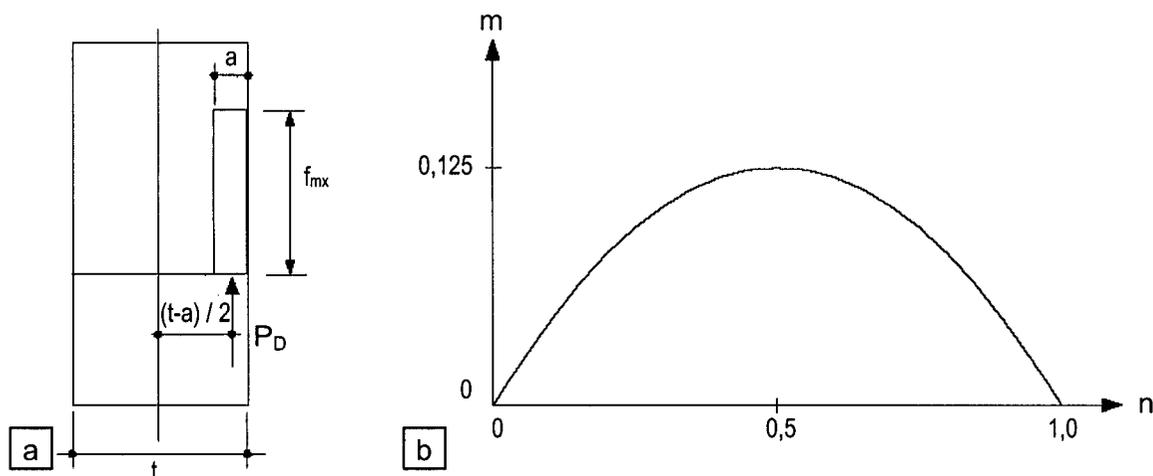
Figure 49 a) Distribution des contraintes à l'ultime et b) interaction des efforts axiaux et de flexion (Lang, 2002, p. 60)

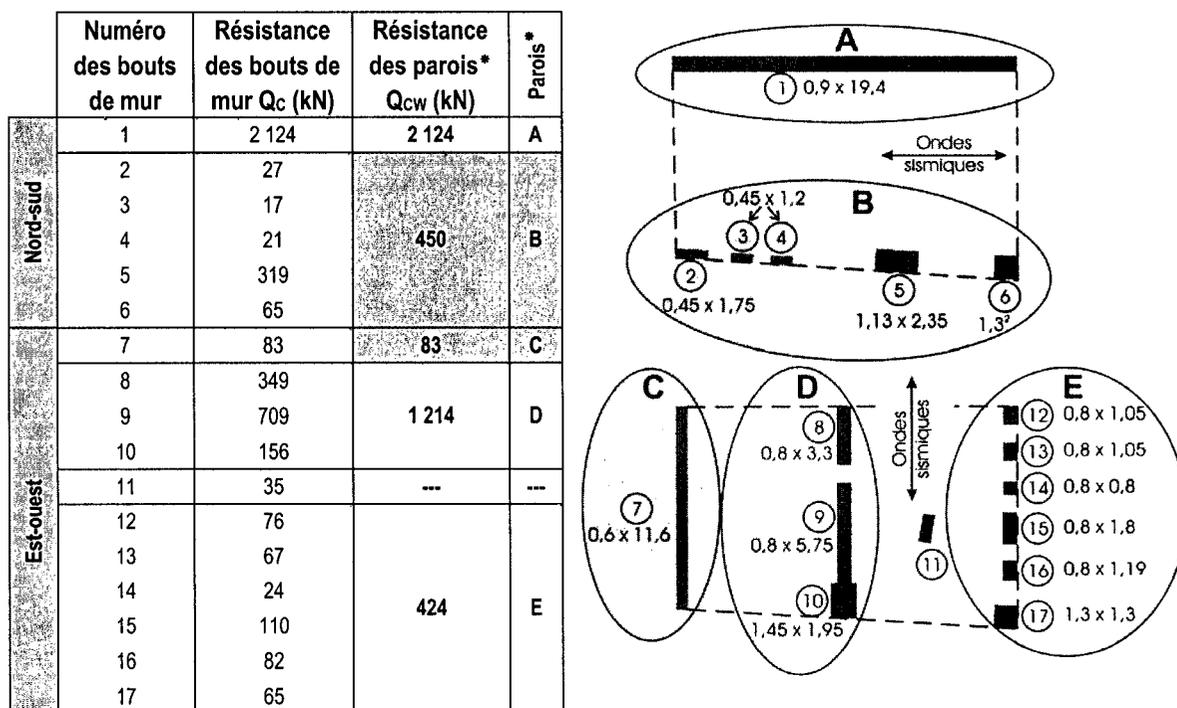
Figure 51 Résistance des cinq parois* du bâtiment

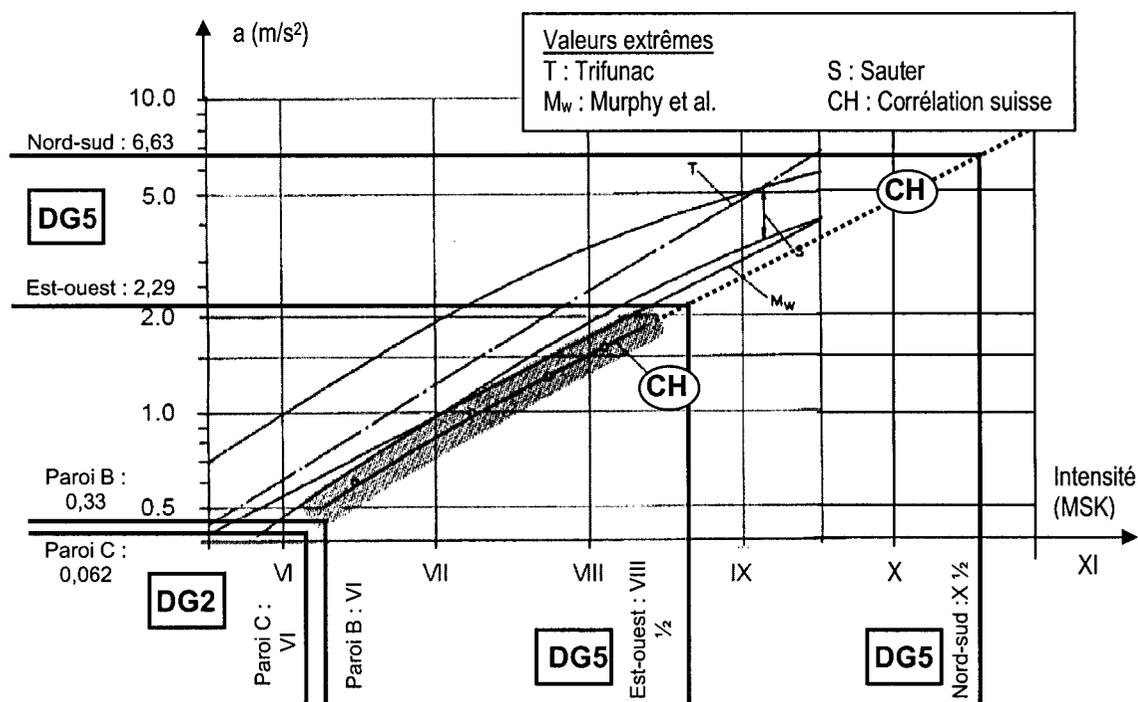
Figure 52 Corrélation entre l'intensité MSK et l'accélération horizontale du sol; identification des DG2 et DG5 (SIA, 1989)

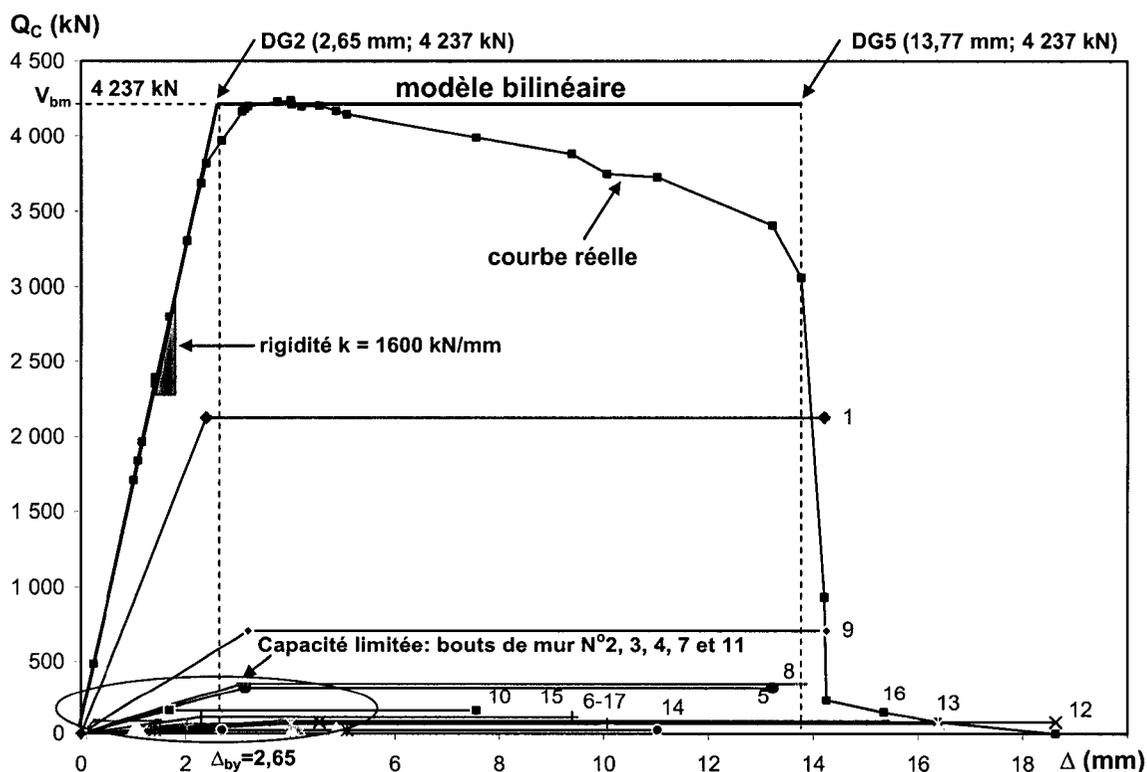
Graphique 13 Courbe de capacité de la Maison du Calvet : demande en cisaillement des murs versus la réponse de déplacement

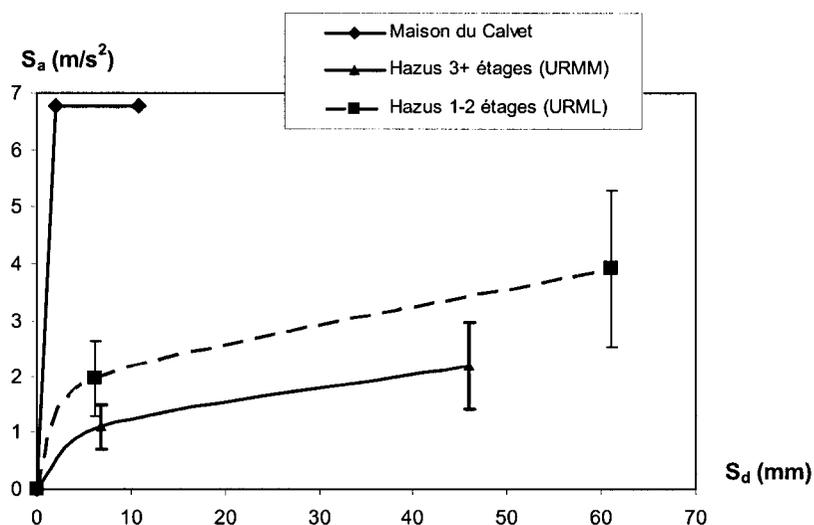
Graphique 14 Comparaison de la courbe de capacité de la Maison du Calvet et des courbes de capacité de HAZUS[®] 99 pour la maçonnerie

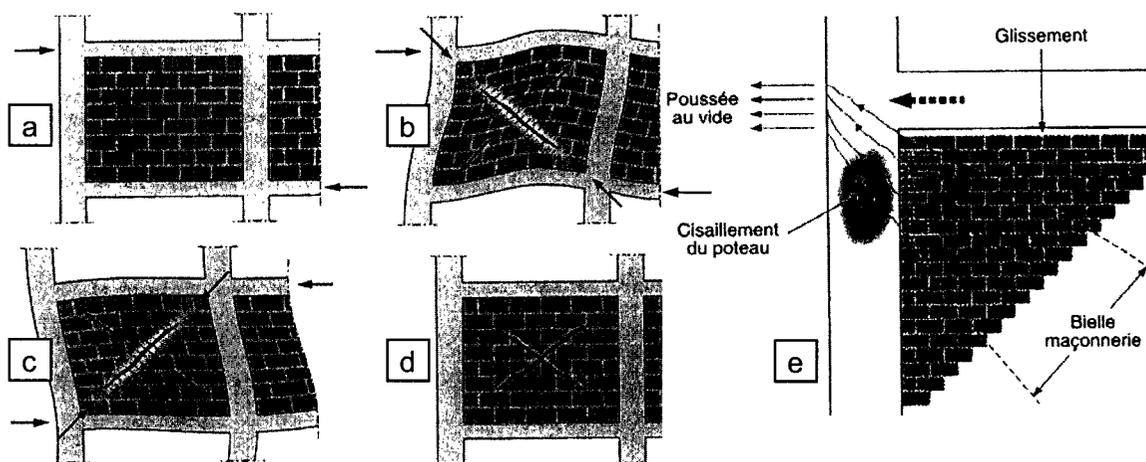
Figure 60 Interaction panneau en maçonnerie – portique : a) avant séisme, b) séisme : formation d'une diagonale comprimée et d'une diagonale tendue, c) changement de direction du séisme : inversion des sollicitations, d) après séisme : fissure en X, e) transmission de la bielle comprimée par cisaillement de la tête du poteau (Davidovici, 1999, p. 258)

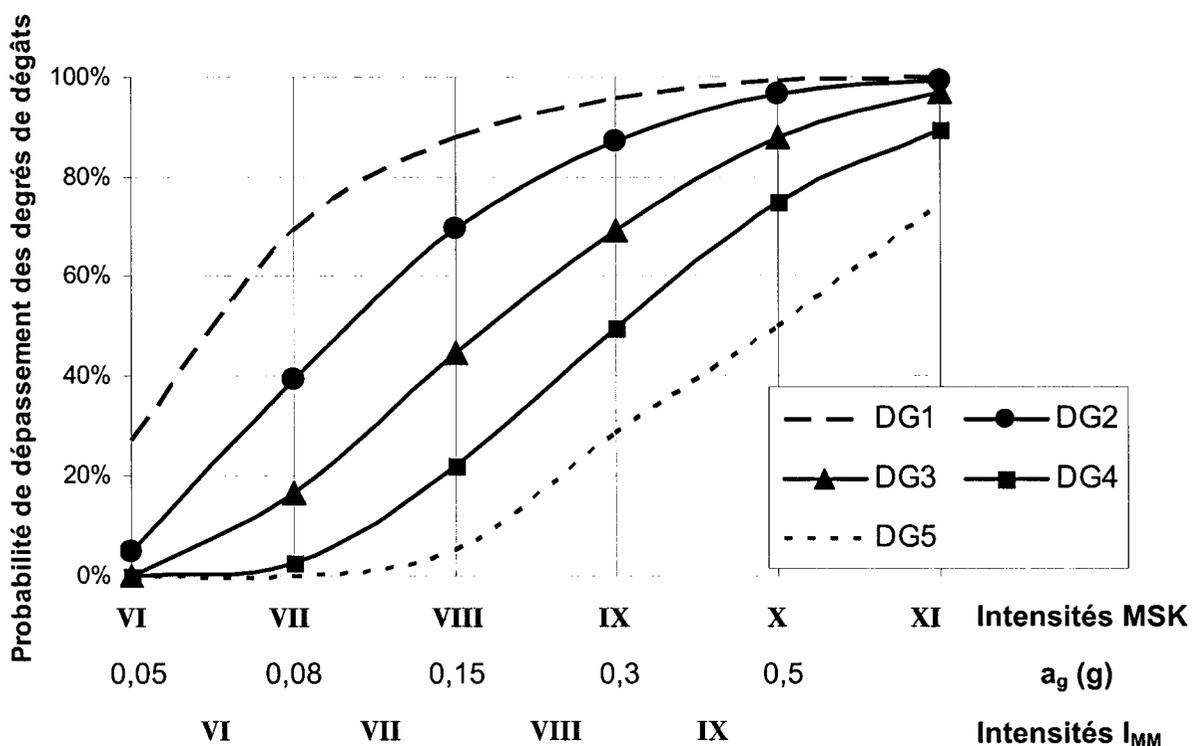
Graphique 18 Courbes de fragilité des 89 bâtiments du Vieux-Montréal étudiés

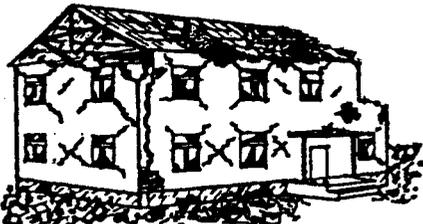
<p>Degré 3: Dégâts sensibles à importants (dégâts structuraux modérés, dégâts non-structuraux importants)</p> <p>Fissures importantes dans la plupart des murs. Les tuiles des toits se détachent. Fractures des cheminées à la jonction avec le toit; défaillance d'éléments non-structuraux séparés (cloisons, murs pignons).</p>
