CHAPITRE I : la réhabilitation du bâtiment colonial

CHAPITRE II : Description de la mairie de ghazaouet

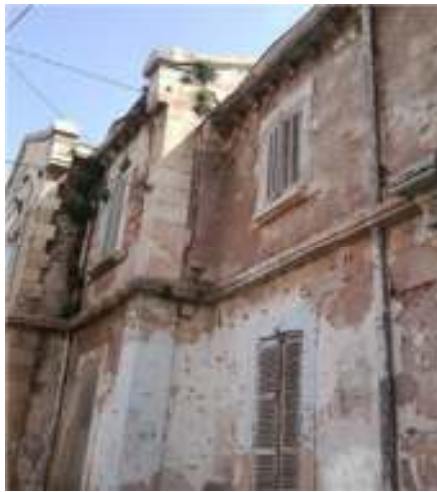
- Humidité permanente et suintements de condensation entraînant une corrosion externe et décollement des enduits (figure 1.7.a).
- Façades en état délabrés nécessitant un ravalement ;
- Prolifération de végétation par manque d'entretien engendrant la fragilisation des murs par des fissures ;
- Dégradation d'étanchéité sur les combles non-aménageables et accumulation de l'usure sur la toiture de type charpente traditionnelle (figure1.7.b).
- Décollement des revêtements suite à la corrosion des aciers (figure 1.7.c) ;
- Les désordres observés sur les balcons en béton correspondent à des fissures, des épaufrures et des zones d'éclatement accompagnées de la mise à nu des fers (figure1.7.d).
- Intégration d'équipement de climatisation fragilisant la structure.

**a-dégradation de crépi extérieur**

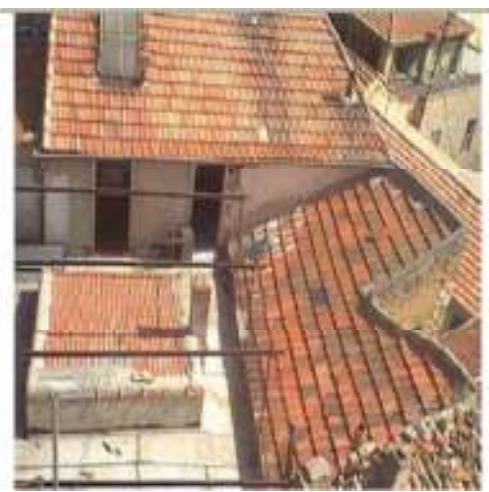
**b-dégradation d'étanchéité**

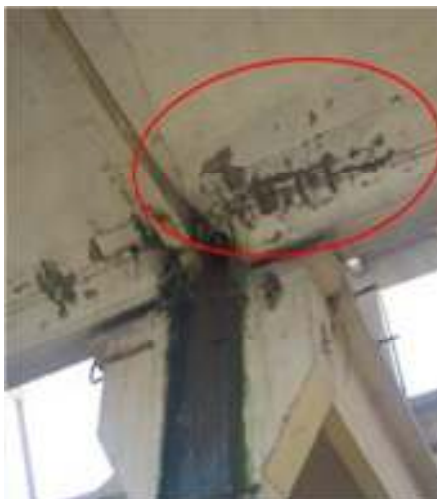
**c- corrosion des aciers**

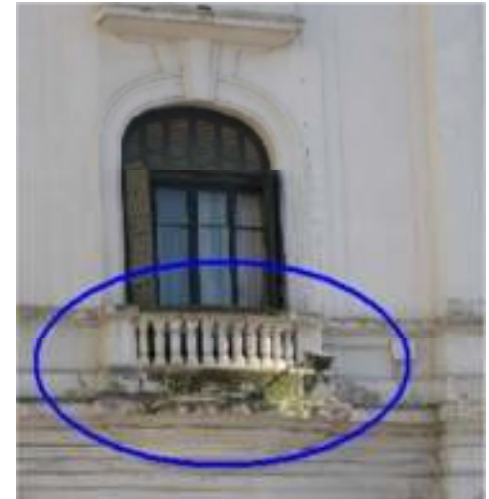
**d- désordre sur le balcon****Figure 1.7 :** désordres observés à l'extérieur (*s, soukane, 2012*)

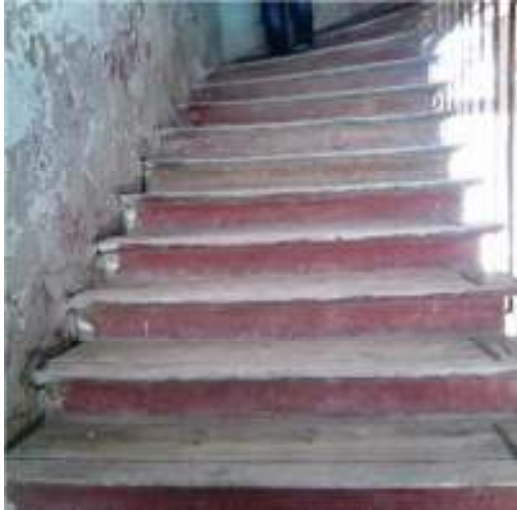
- Partie commune (escalier) dans un état de dégradation avancé avec renforcements provisoires (figure 1.8.a);
- Fuites aux joints et aux assemblages : cela résulte du vieillissement des matériaux et à leur dégradation, à des emboîtages dus à des chocs, des descellements de support ou des mouvements du bâtiment ou des canalisations (figure 1.8.b).

a-Partie d'escalier commune.

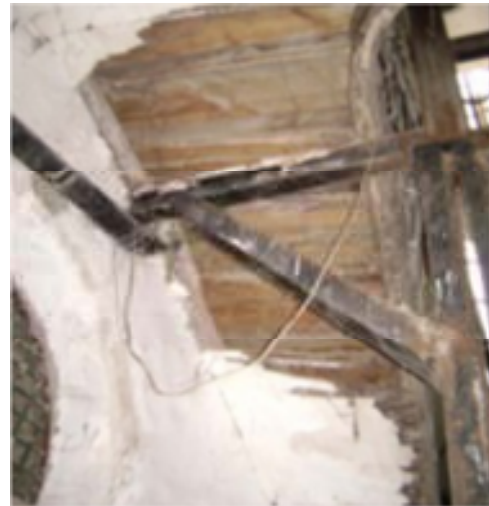
b-Zone des installations dégradée

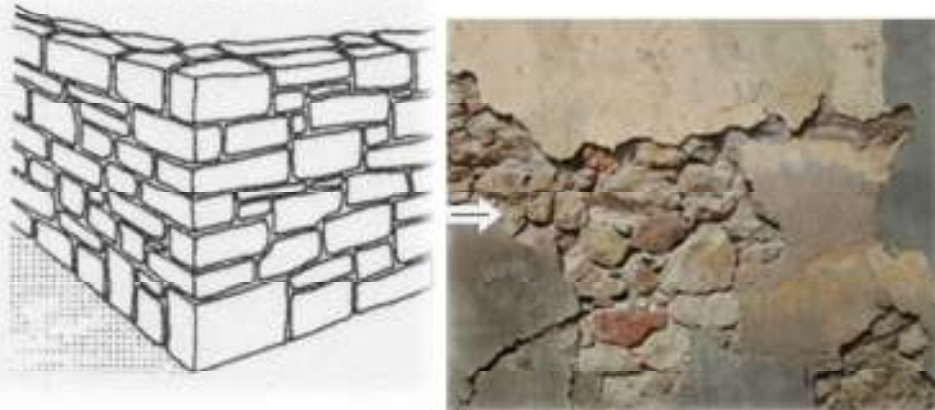
On trouve des murs gouttereaux d'une épaisseur de 50 cm (figure2.22), croisés avec des murs pignons (façades) qui soutiennent la panne faîtière. Les murs de refend (intérieurs) d'une épaisseur de 15 à 20 cm « refendent » la portée des planchers et liés aux murs de façade par une harpe de la maçonnerie.

Figure 2.22 :mur en moelons

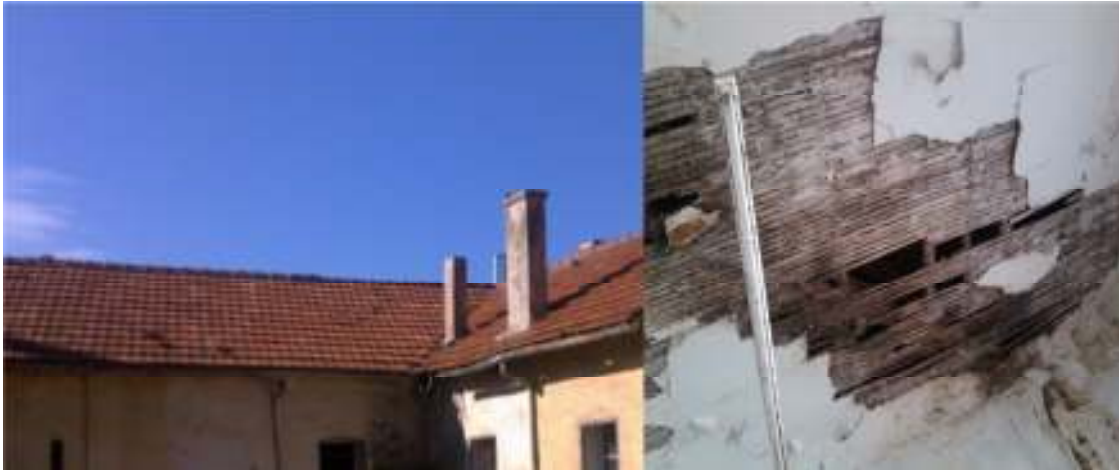
A l'intérieur , un faux plafond réalisé par un ensemble composé de : panne sablière,entrants,lattes de roseaux et une couche d'un mortier mixe de chaux et platre(figure2.24).

Figure2.24 : ossature en charpente traditionnelle

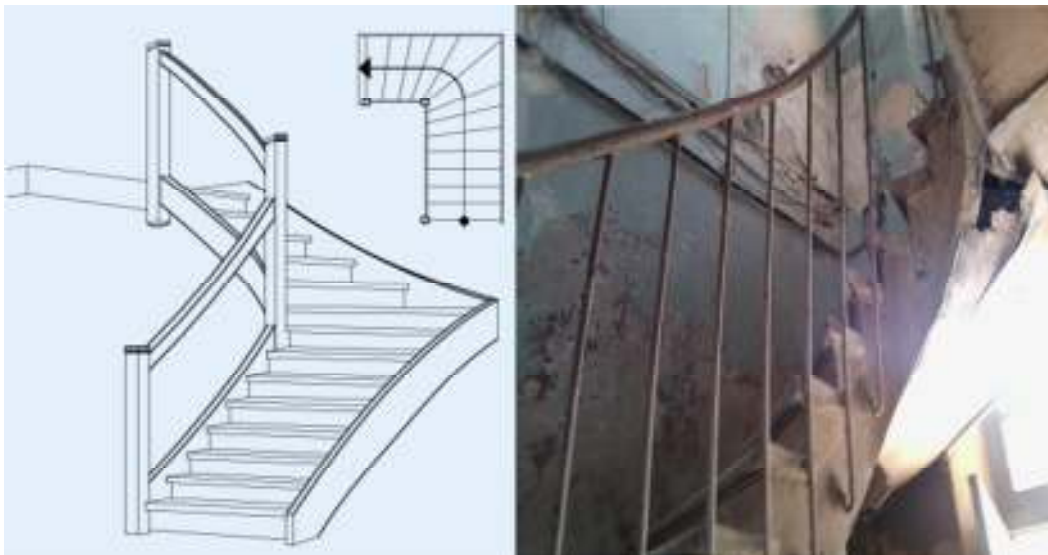
Elle est de type quart tournant, dont le volée est entièrement en bois (marche, contremarche, limon) et d'un garde-corps d'armature de fonte (balustre, main courante) fixé par un système d'appuis (points actifs) sur les murs et la dalle du sol (figure2.25).

Figure 2.25 : la cage d'escalier

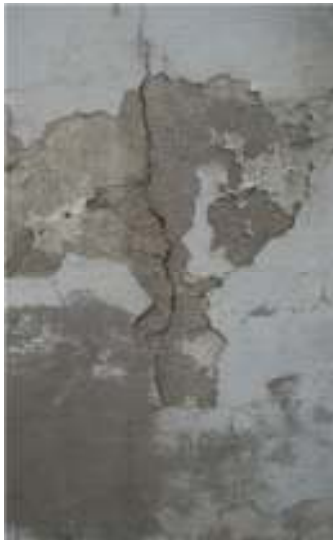
- a- Une continuité entre le nouveau bloc construit avec le système poteaux-poutres et l'ancien bloc C, l'absence du joint de dilatation et le couvrement par le mortier du ciment incompatible ont créé cette fissure verticale observée à l'extrémité du poteau. (figure 3.1.a).

a- fissure marquée entre les blocs

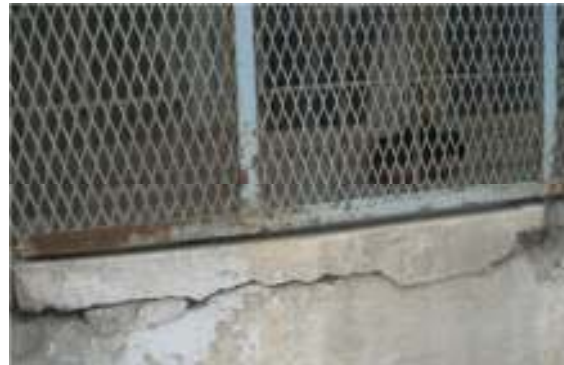
- b- Fissures marquées sur le cadre des baies (appui de fenêtre), ses fissures se manifestent par l'ajout des grillages fixés par un mortier incompatible avec le mortier existant (figure3.1.b).

b- fissure en dessous d'une fenetre

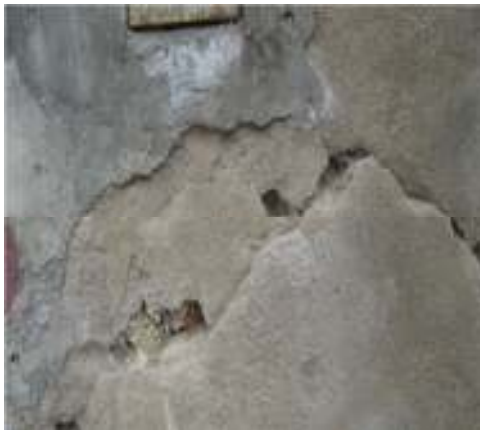
c- fissure marquée à l'exterieur

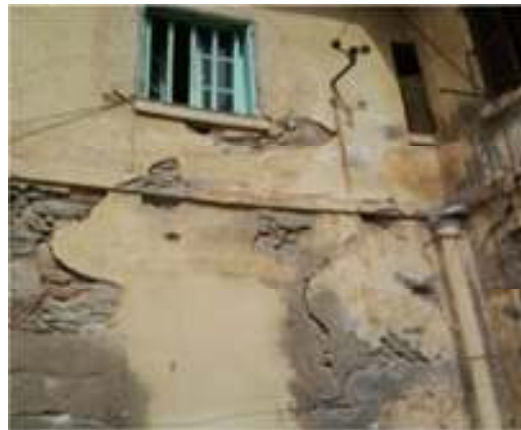
- d- Des fissures marquées sur une grande partie des murs en lézards sont des ouvertures apparues suivant l'écoulement des eaux pluviales qui tracent leur conduite entre le mortier de ciment et les murs en maçonnerie, cette dernière provoque un éclatement du mortier (figure3.1.d).

d- des fissures en lézards

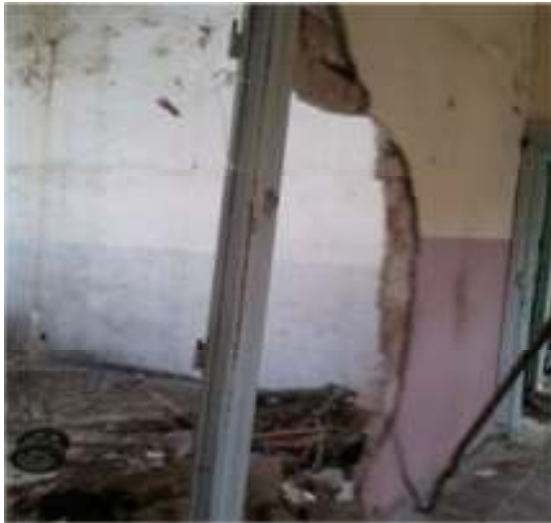
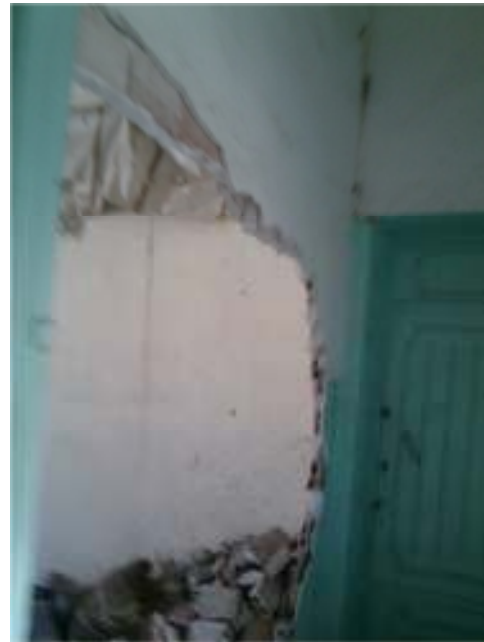
Cette pathologie est remarquée uniquement dans l'étage du bloc administratif. Le désordre a été occasionné dans le seul but d'évacuer les lieux.

Les murs cloison ont été détruits partiellement, les portes et les fenêtres ont été enlevées, cette décision était prise pour délimiter le relogement autorisé par les autorités pour des familles qui ont posé des demandes de logement sociale à l'époque. A l'issus de cette incident, les murs du 1^{er} ont subi en générale cette dégradation (photo 3.2).

Photos3.2 : Démolition du mur intérieure

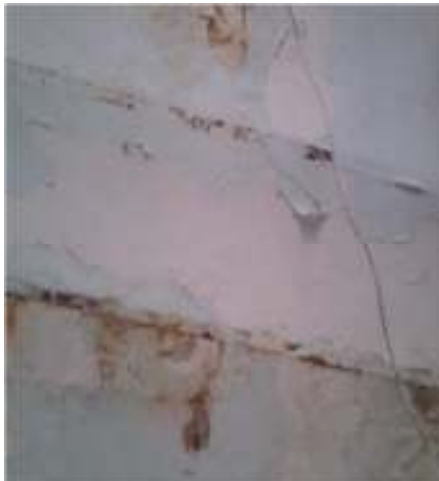
a-Oxydation de profilés métallique.

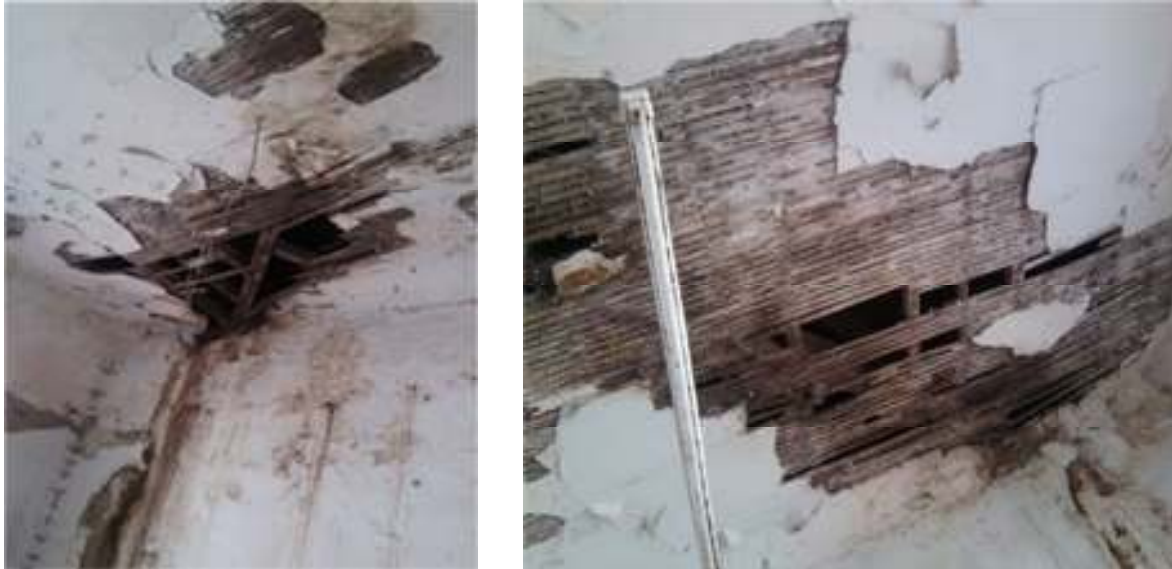
Ce phénomène est la cause du manque d'étanchéité sur la toiture.

Photos3.4 : Dégradation d'étanchéité liée à l'infiltration de l'eau

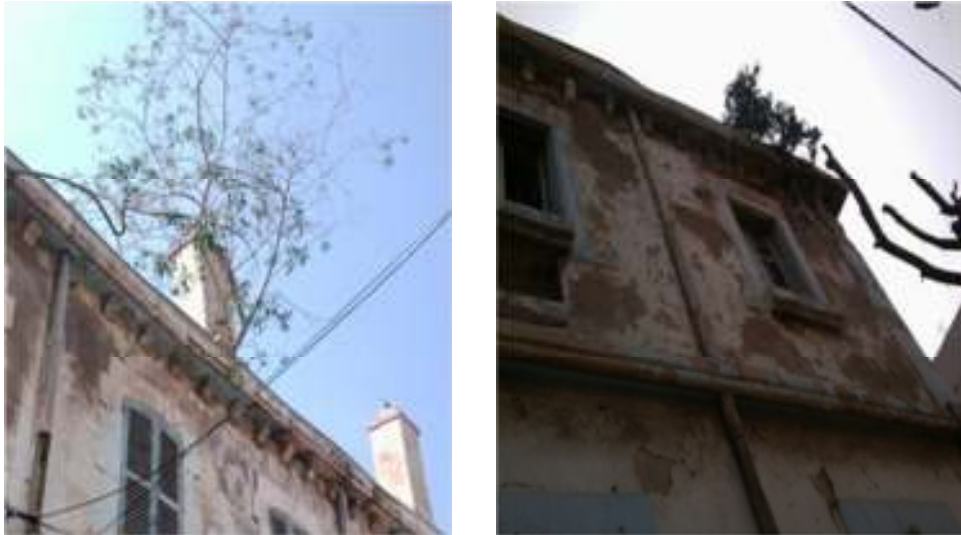
Par attaque biologique nous désignons la poussée d'arbustes et de différentes plantes et champignons sur la toiture, transférés par le vent depuis les arbres plantés au voisinage, est considéré comme pathologique du fait de son haut degré de nuisance car les racines des plantes contribuent fortement à la dégradation des enduits et des éléments de la charpente (photo 3.6).

Photos 3.6: la végétation sur les toitures

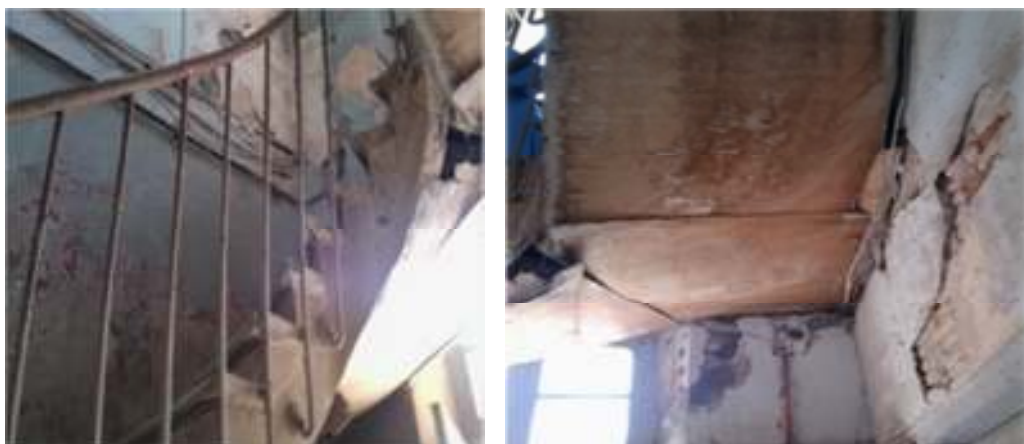
La remarque et ainsi valable pour les éléments suivants : les plaques du paillasse sont à peine attachées, l'encastrement sont tirées de mur d'échiffre, le garde-corps construit de fer forgé celé par boulonnage sur le limon d'escalier en amont et avec la rampe en avale est corrodé (photos 3.7).

Photos 3.7: la cage d'escalier

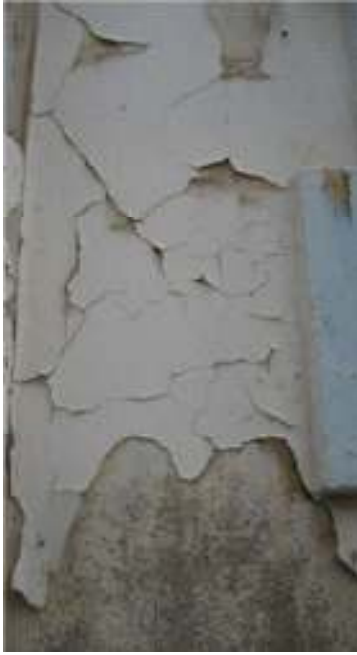
- Ecaillage de la peinture sur la totalité des murs extérieurs (fg3.2.a).
- Ecaillage partiel de la peinture à l'intérieur (fg 3.2.b).
- détérioration dégradée de bas en haut (fg 3.2.c).
- Ecaillage total sur des parties des trumeaux et présence des taches noir d'humidité (fg 3.2.d).

a- mur extérieur.

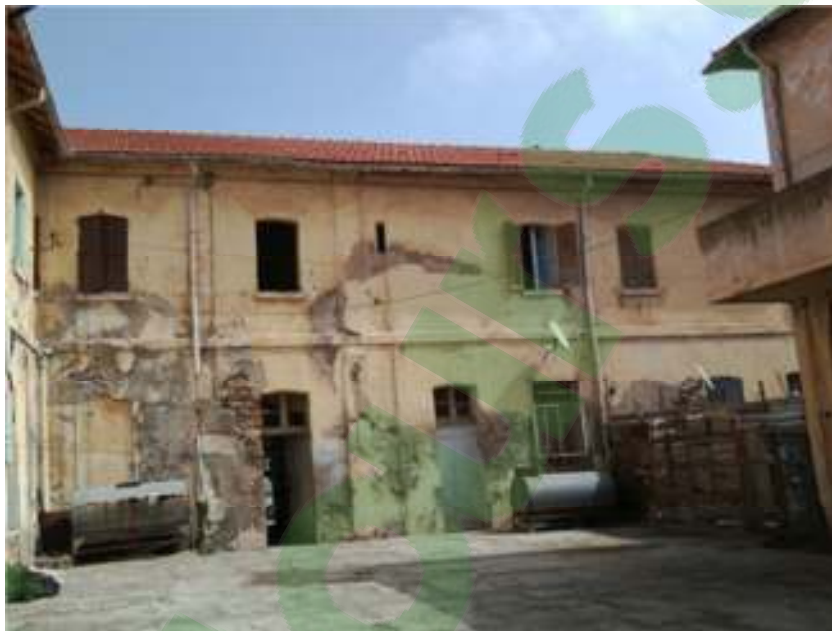
Ainsi, la couche de finition a porté une déformation avancée par décollement de la couche superficielle (photo3.7).

Photo 3.7 : la cour intérieure

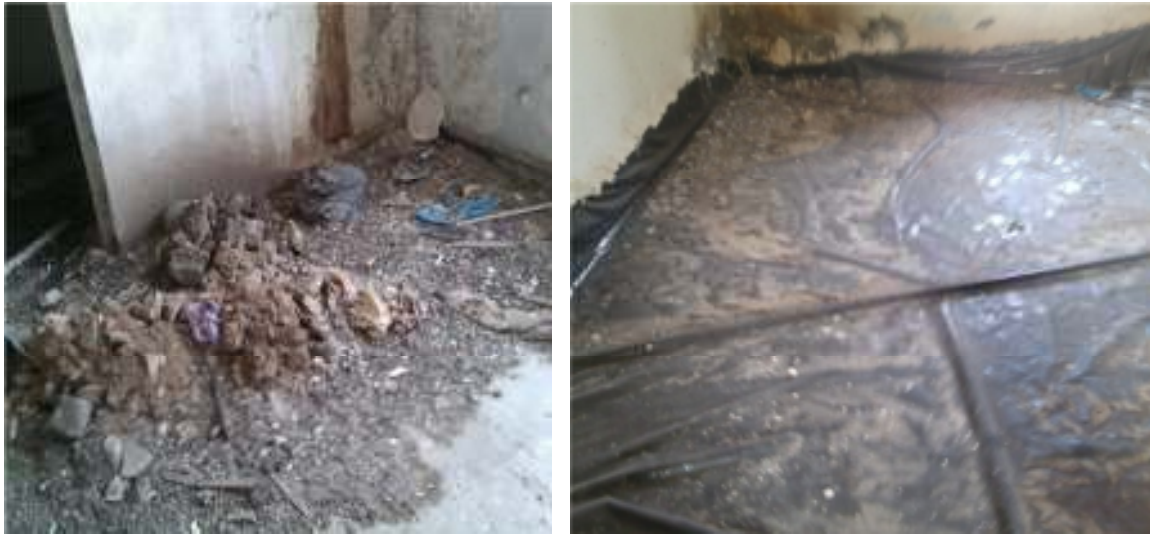
-protection insuffisante contre l'infiltration des eaux pluviales par une bâche en plastique. Ses deux points on provoqués une stagnation prolongée de l'eau sur la dalle et donne une source permanente pour l'humidité (fg 3.8.b).

a- Déchets accumulés sur la dalle

Photo3.8 : dégradation du revêtement de sol

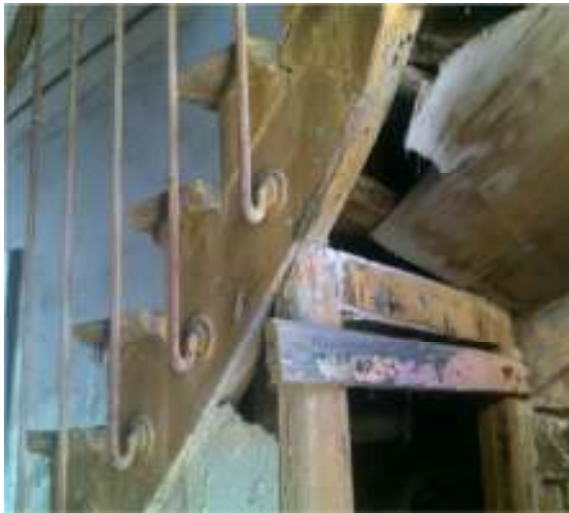
Le manque d'entretien est généralement la cause amenant à ce stade de dégradation.

a- La cage d'escalier

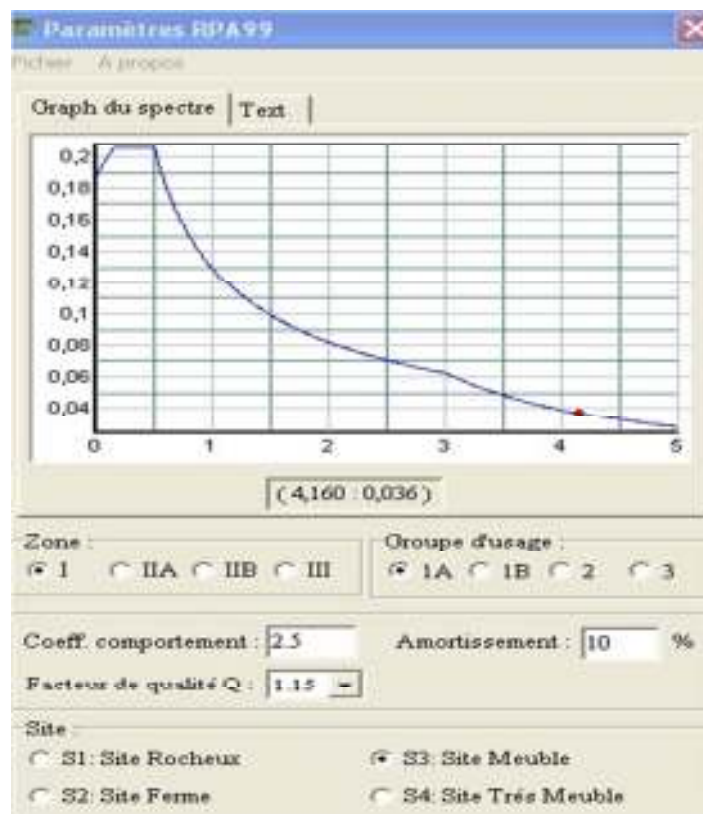
Figure4.3 : spectre de réponse

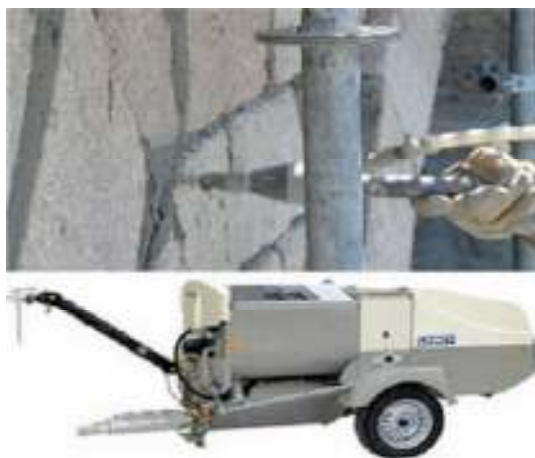
figure4.7 : méthode traditionnelle et par injection

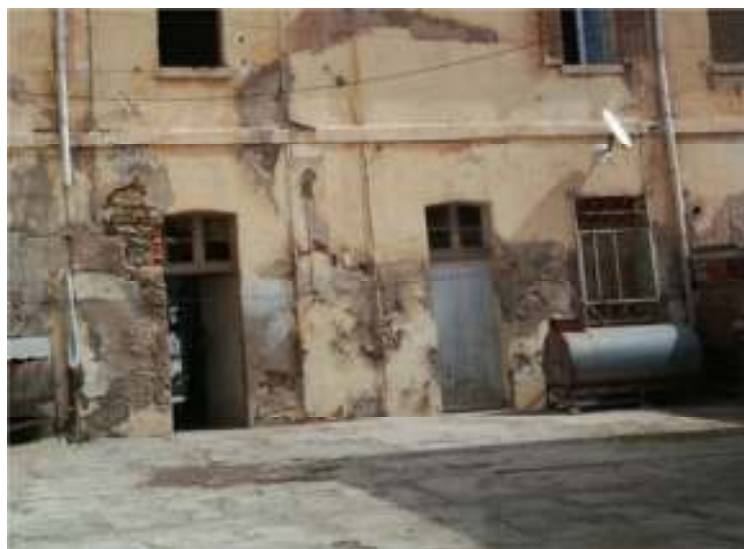
Figure 4.11 : réparation de la cour

8. action II : Réparation de la cour par éléments de pavé
