Cette maison a subi d'importante dégradation interne et externe due à l'âge et au manque d'entretien. C'est pour cette raison que cette étude m'a été proposée pour mettre en application la théorie acquise durant ma formation et de procéder à la recherche des causes des dégradations ensuite donner des solutions et recommandation nécessaire pour remettre la maison à son état initial.

La réhabilitation de la maison Ghala a permis de diagnostiquer les problèmes qui ont causés les dégradations.

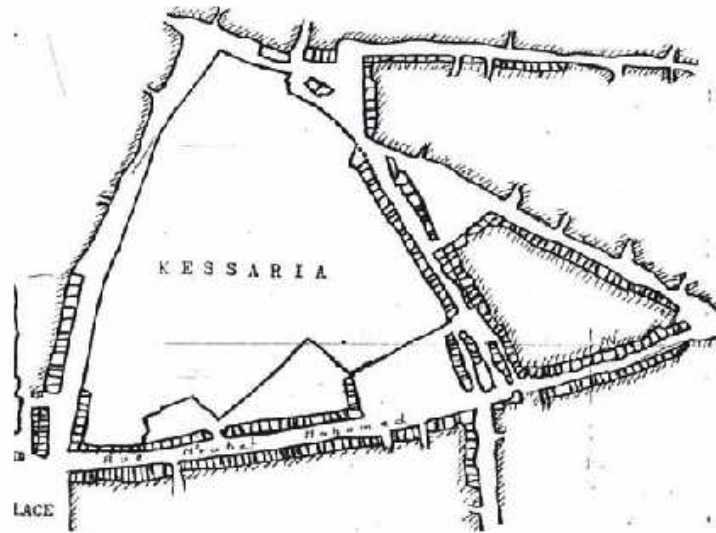
**Figure 1.5 : Plan de kessaria**

Unité commerciale entouré de murs, perçes de portes, constitue d'un ensemble de galerie couverts sur lesquelles s'ouvrent des boutiques, indépendamment de cela on trouve des fours, des bains, des moçalla, des fondouks et des souks.

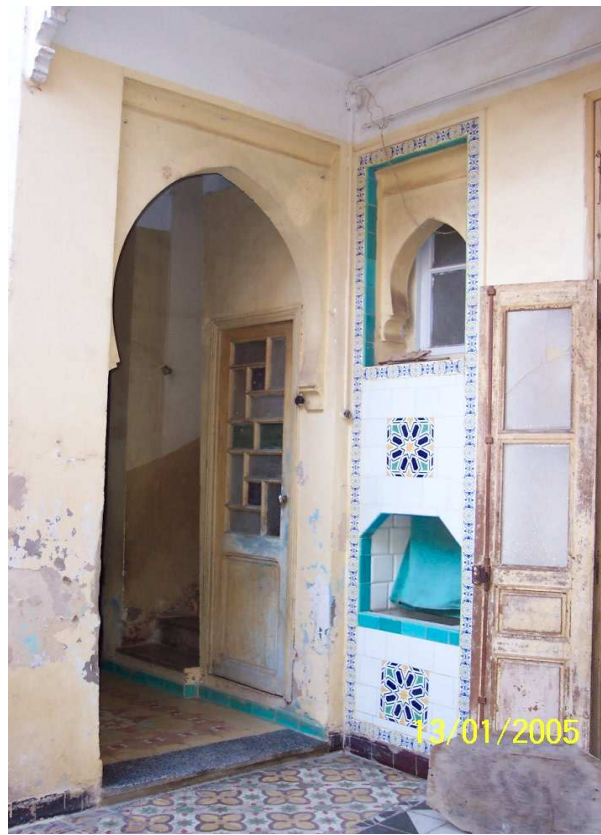
**Figure 1.6 : Exemple d'entrée en chicane**

-La 2ème sociale puisqu'elle permet de protéger ceux qui sont dans la cour du regard direct.

-La 3ème phonique parce que la profondeur du passage permet l'isolation phonique

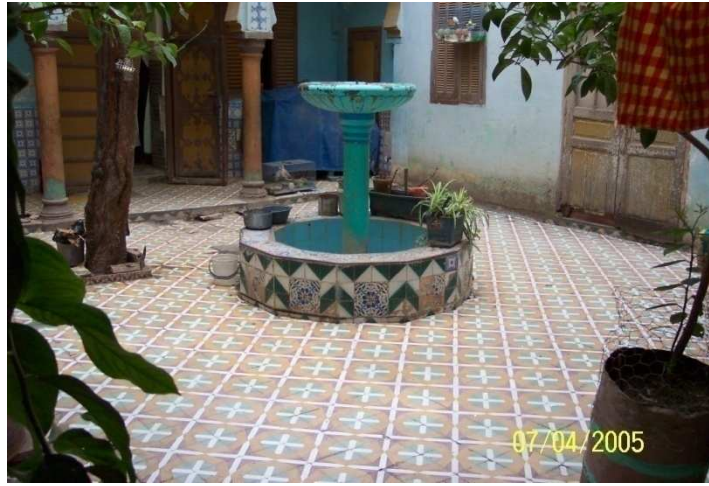
**Figure 1.7 :** Exemple d'une cour centrale

Elle est la partie la plus importante de la maison. Elle est de forme carré et entourée par les différentes pièces de la maison. Qui se trouvent surélevées de 10cm

Elle joue le rôle à la fois d'un isolant thermique et phonique.

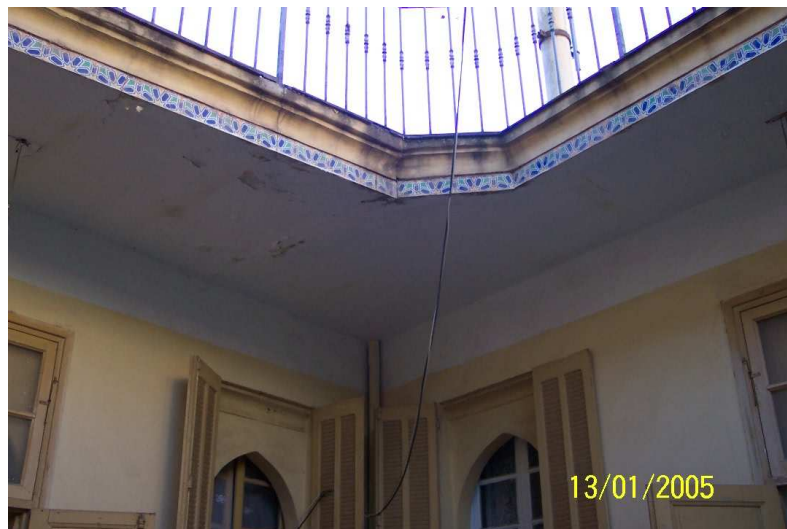
**Figure 1.8 :** Exemple d'edderbouz

C'est le » passage couvert qui entoure la cour.

La hauteur du derbouz par rapport au niveau de la cour est de 10 à 15 cm.

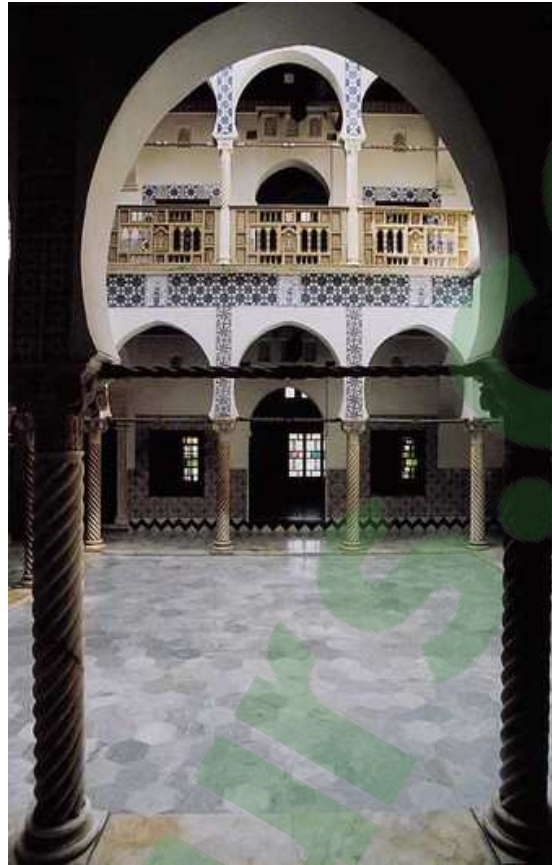
**Figure 1.11 : Exemple d'arc**

Les arcs sont un élément majeur dans l'architecture islamique tout comme dans l'architecture occidentale. Certains sont courants en orient comme en occident : arc en plein cintre, arc brisé, mais d'autres sont plus spécifiques au monde islamique, comme l'arc persan, au profil caréné, l'arc polylobé, l'arc à lambrequins ou encore l'arc outrepassé (souvent dit "en fer à cheval"), tous trois très employés en Espagne et au Maghreb. [7]

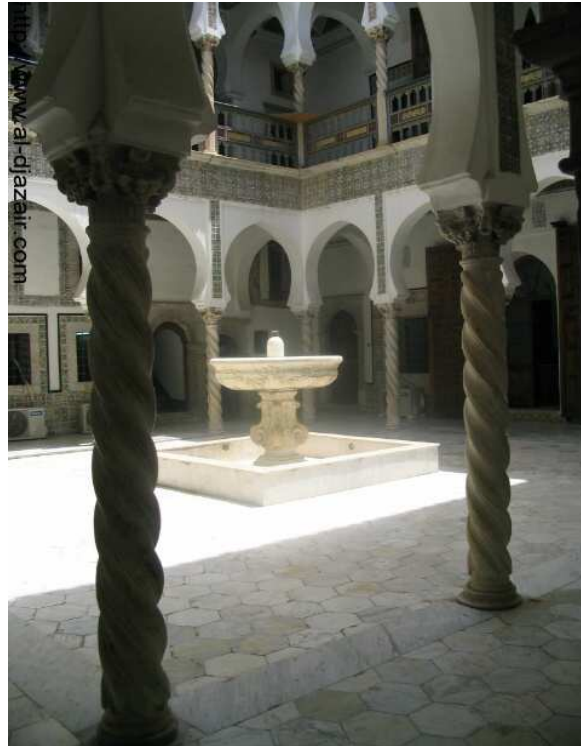
**Figure 1.12 :** Exemple d'un support

La colonne est un support cylindrique. Dans les premiers siècles de l'Islam, les colonnes utilisées proviennent souvent de remplois de bâtiments antiques, mais au bout d'un certain temps, les matériaux antiques se faisant rares, les ouvriers islamiques apprirent à en tailler eux-mêmes.

Un pilier est un élément maçonné, le plus souvent carré, rectangulaire ou cruciforme.[7]

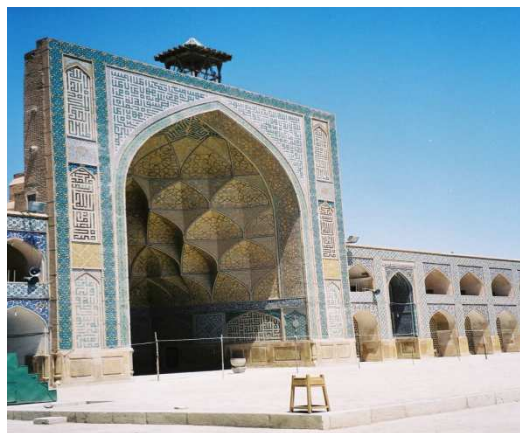
**Figure 1.13 :** Exemple d'un iwan

Les iwans sont nés dans le monde iranien bien avant l'arrivée de l'Islam, sans doute sous la dynastie sassanide. Il s'agit d'un hall voûté (ou d'un vaste porche voûté) avec une façade rectangulaire ouverte par un grand arc.[7]

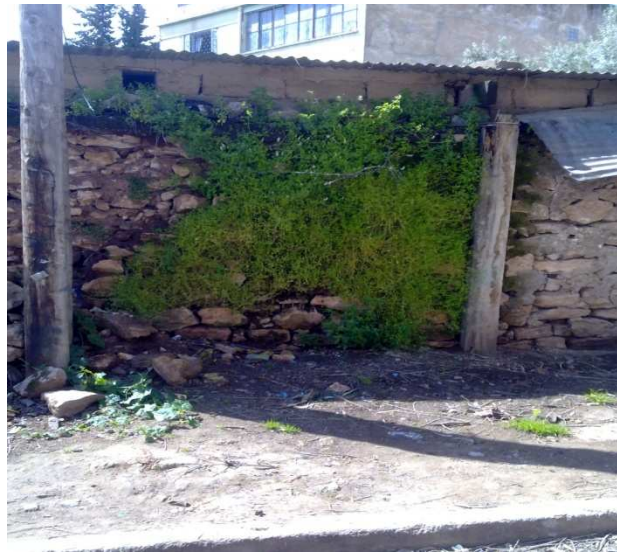
La pousse de végétation sur les murs extérieurs est considérée comme un des problèmes à traiter lors de la rénovation et/ou la restauration des bâtiments anciens. Une large exposition aux intempéries, un manque de mortier entre les joints (décomposition) favorisent la pousse de végétation, notamment aux abords des évacuations d'eau. Toutefois, un simple arrachement, l'usage des produits chimique et/ou la combustion des végétations représentent des solutions temporaires mais efficaces, à condition de les renouveler périodiquement.

Généralement Le manque d'entretien des maçonneries favorise un milieu idéal (mortier effrité, humidité, etc.) à la pousse de la végétation.

**Figure 1.1 7 : Végétation sur un mur**

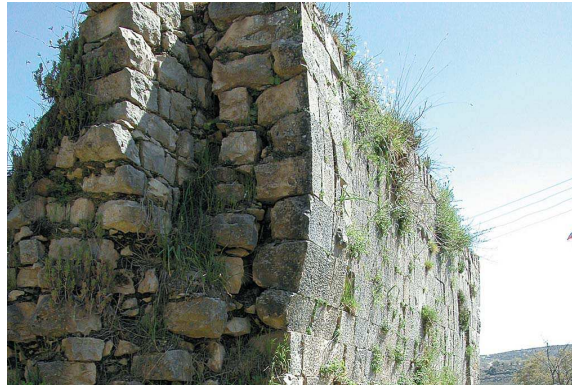
**Figure 1.19 : Bouffement**

La maçonnerie de pierres présente une pathologie de bouffement lorsque les deux parements de pierres se désolidarisent et sont espacés par un vide intermédiaire intérieur au mur et plus ou moins parallèle aux parements. Le bouffement est un phénomène évolutif de flambage, qui affaiblit la résistance du mur à la pression verticale.

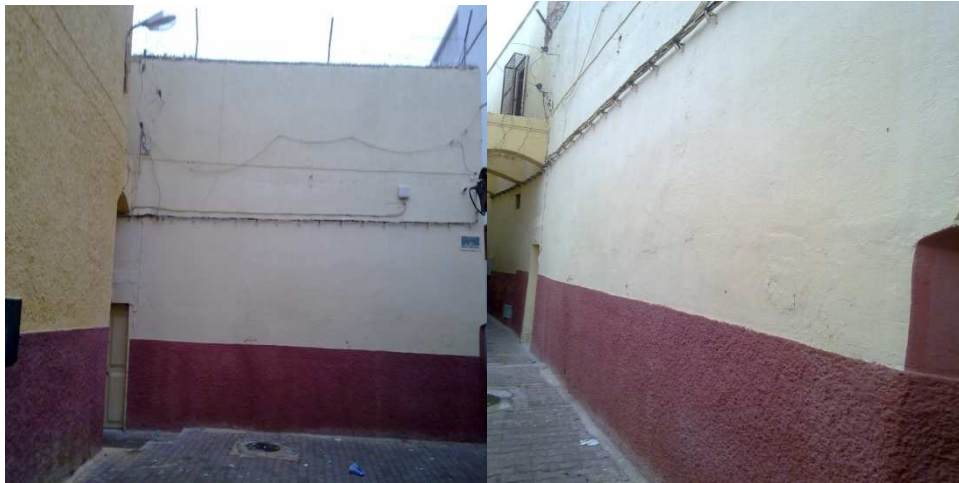
**Figure 2.1 :** Façade de cette maison

La maison qu'on vient de décrire se trouve au centre ville de Tlemcen, plus exactement à côté de la mosquée sidi Ouzen.

Limité au nord par Derb Sidi Ouzen, à l'est par une placette, au sud et à l'ouest par des mitoyennetés.

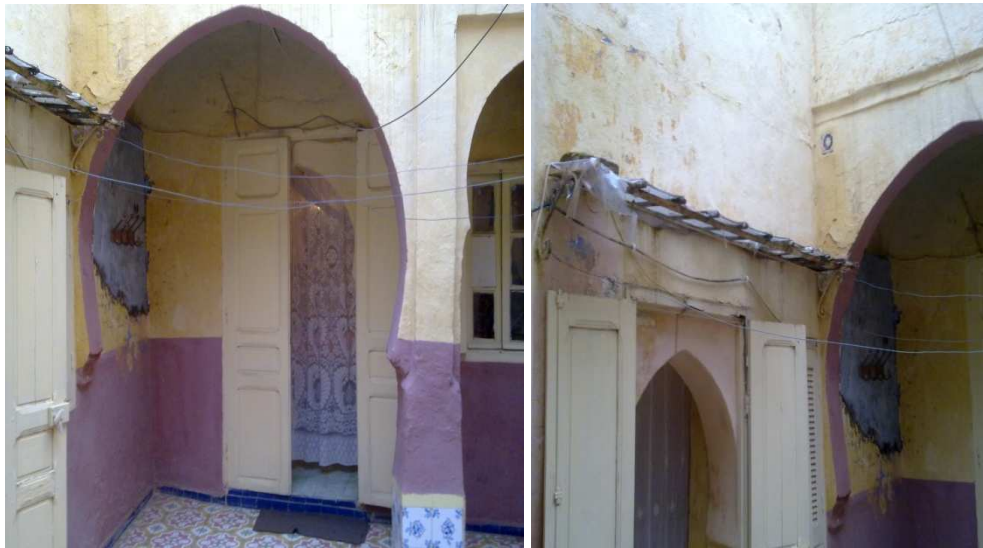
**Figure 2.3 :** Caractéristique de l'architecture

L'architecture employée dans cette maison est une architecture islamique qui est caractérisée par une entrée en chicane qui permet le passage de la porte d'entrée à la cour centrale, une cour centrale et que la maison donne à l'intérieur et non pas à l'extérieure.

Le style architectural employé est le style arabo moresque qui est utilisé à cette époque qui est caractérisé par l'emploi des éléments architecturaux telle que les arcs ogivales.

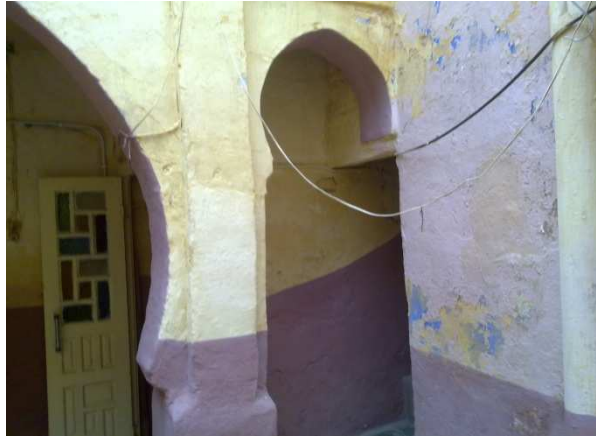
**Figure 2.4 : Arc ogival outrepassé**

L'arc ogival outrepassé.

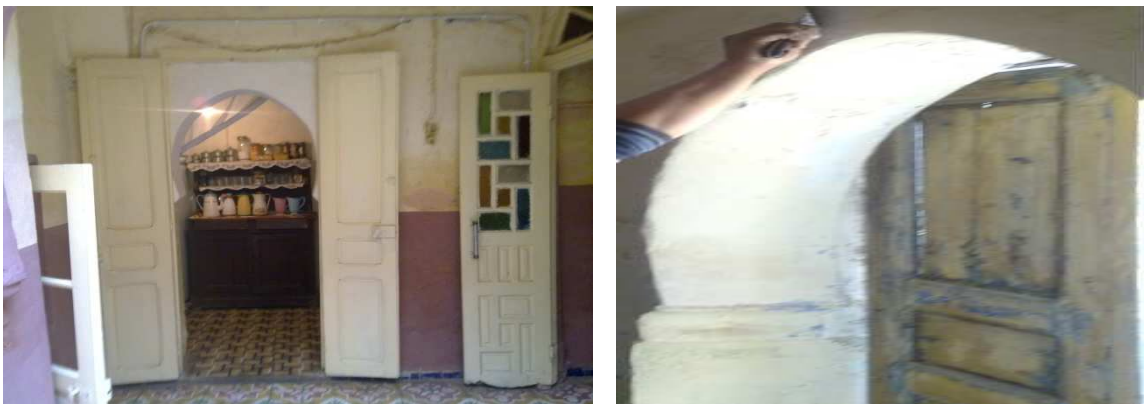
**Figure 2.5 : Arc plein centre outrepassé**

L'arc plein centre outrepassé.

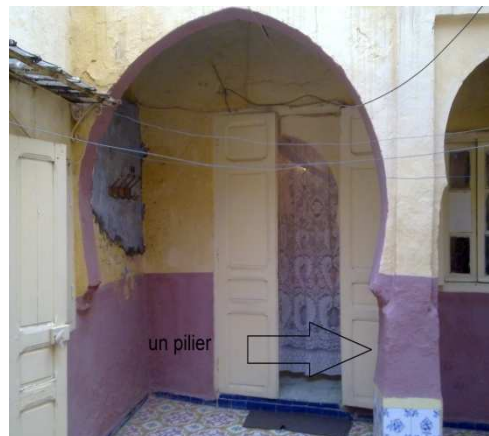
**Figure 2.6 : Pilier**

L'utilisation des supports se trouve au niveau de la cour et à l'intérieur du salon.

Les supports utilisés sont de nature pilier qui sont un élément maçonné carré.

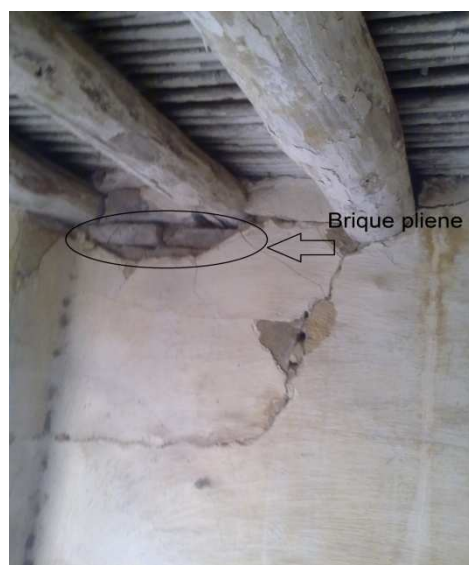
Figure N° 2.7 : Brique pleine

Constituée d'argile, la brique pleine est une roche Sédimentaire, mélangée a du sable. Deux types de briques sont distingués : la brique creuse, inventée au XIXe siècle est de nos jours la brique la plus utilisée, comparée à la brique pleine qui est un matériau traditionnel très ancien.

En construction, la brique pleine peut être employée comme un matériau de parement (face extérieur d'un mur).

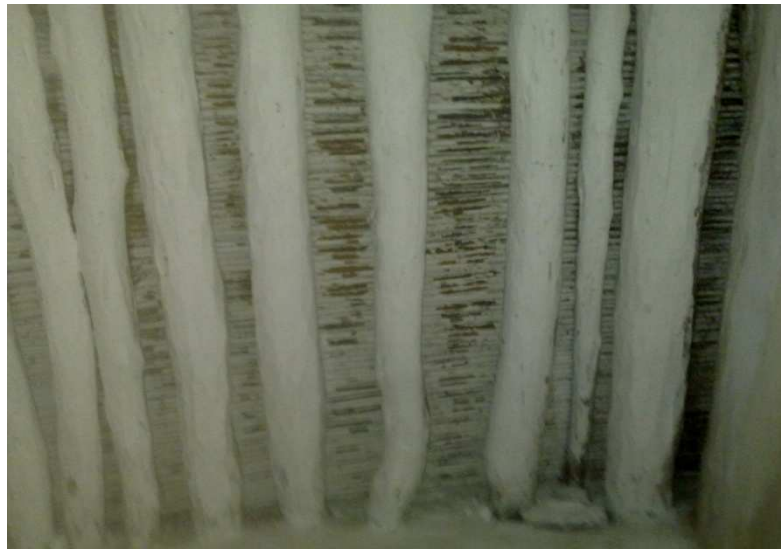
**Figure 2.8 : Le Bois**

Le bois est utilisé dans les planchés comme élément porteur pour la transmission des charges au niveau des murs.

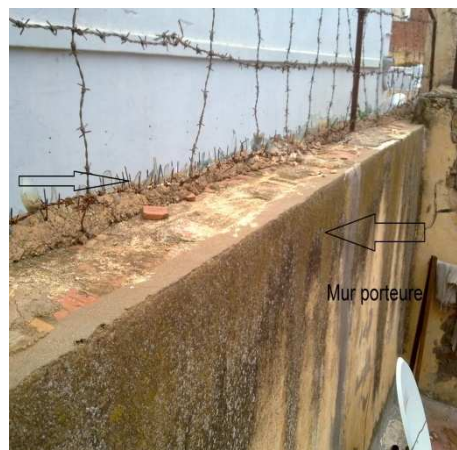
Les murs constituent l'élément essentiel dans la construction de cette maison. Ils jouent un double rôle à savoir éléments porteur et de séparation. Ces murs sont réalisés sur une épaisseur variable selon leurs destinations allant de 30 cm à 50 cm.

Ces murs sont revêtus par un mortier d'argile et de chaux ensuite par un crépissage en sable et ciment.

**Figure 2.9 : Mur porteur****2.5.3.2 Les planchers**

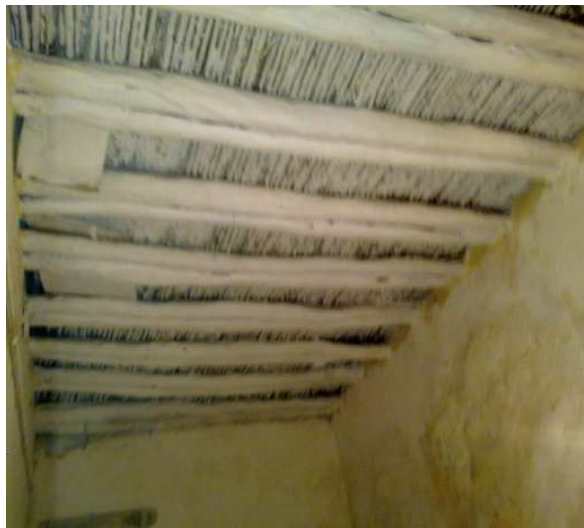
**Figure 2.10 : Plancher en roseau**

- 10 cm de brique pleine
- 30 à 40 cm d'épaisseur de la terre compactée
- 10 à 15 cm du bois et roseau

Soit une épaisseur totale de 50 à 65 cm qui représente le plancher classique utilisé durant cette période de construction avec des matériaux locaux (voir figures du plancher ci-dessous).

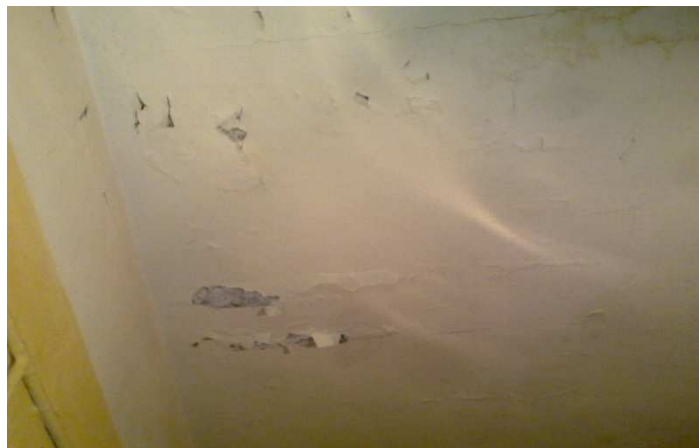
**Figure 2.12 :** Planché en béton

Le plancher en dalle pleine a été réalisé lors de la réhabilitation effectuée en 1959 en utilisant le béton hydraulique. Cette opération a été menée suite aux dégradations du plancher et avec l'apparition du béton hydraulique.

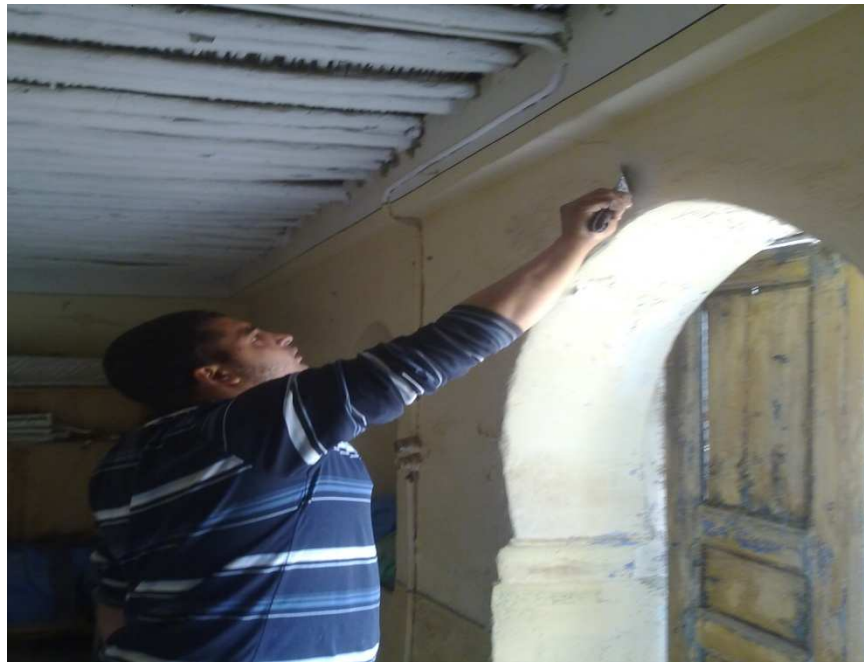
**Figure 3.1:** Mise en place des plaques témoins

Ce dispositif de mesure consiste à vérifier l'évolution des fissures. Ces plaques témoins sont nécessaires pour un suivie à court, moyen et long terme.

La mise en place des plaques témoins a été réalisée le jour même de la mesure des fissures en date du 07/04/2012.

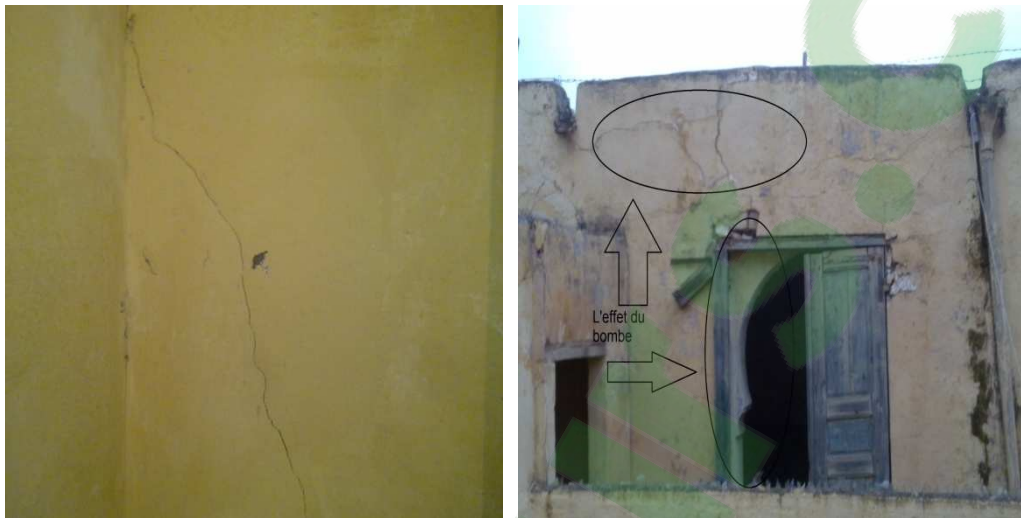
**Figure 3.5 : Fissures des murs**

Les fissures constatées dans notre cas sont dues à un tassement différentiel qui est probablement stabilisé car les plaque témoins ne sont pas fissurés et au l'explosion qui c'est survenu à l'hôtel Maghreb qui se trouve à quelques centaine de mètre et qui a surtout affecté la partie du terrasse.

a) F1

Les fissures sont le témoignage des efforts auxquels le mur a été soumis et dont les causes ont été supprimées. Ces fissures qui ne sont plus évolutives peuvent être simplement rebouchées avec un mortier à prise lente et sans retrait (chaux aérienne et sable tamisé).

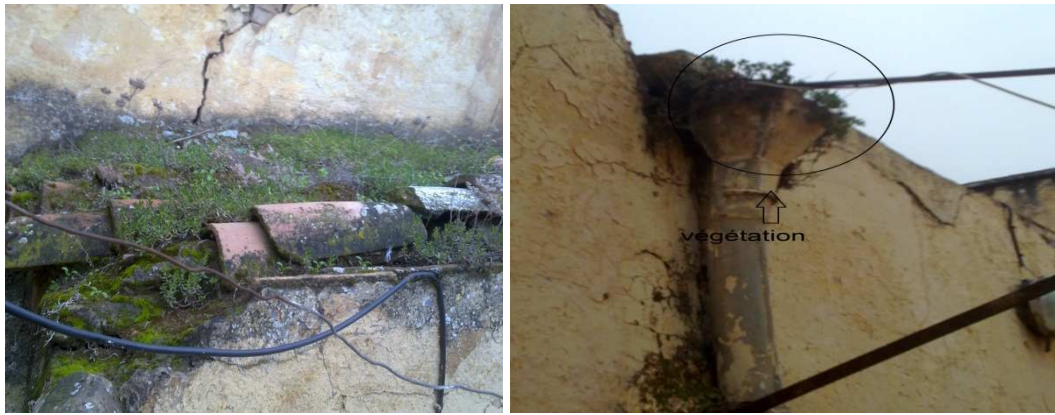
**Figure 3.6 : Présence de végétations**

La présence de végétation sur les murs et toitures est considérée comme un des problèmes de dégradation. Une large exposition aux intempéries, un manque de mortier entre les joints (décomposition) favorisent la pousse de végétation, notamment aux abords des évacuations d'eau.

La présence de végétation est constatée au niveau de la buanderie et le mur de chambre de terrasse.

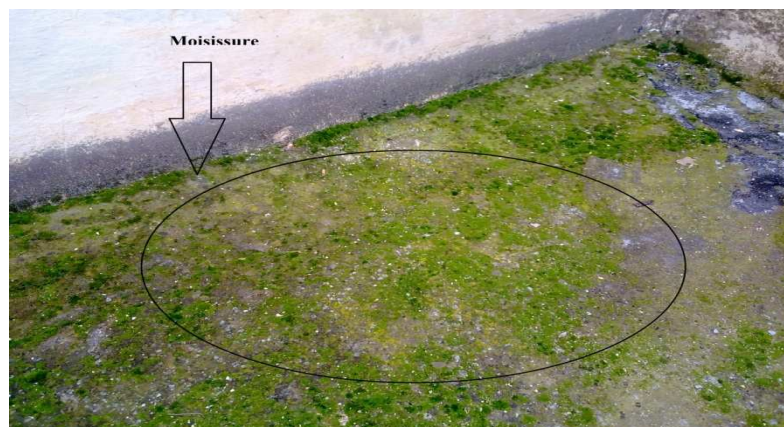
**Figure 3.7 : Présence de moisissure**

Quand à la moisissure, sa présence se trouve au niveau de terrasse.

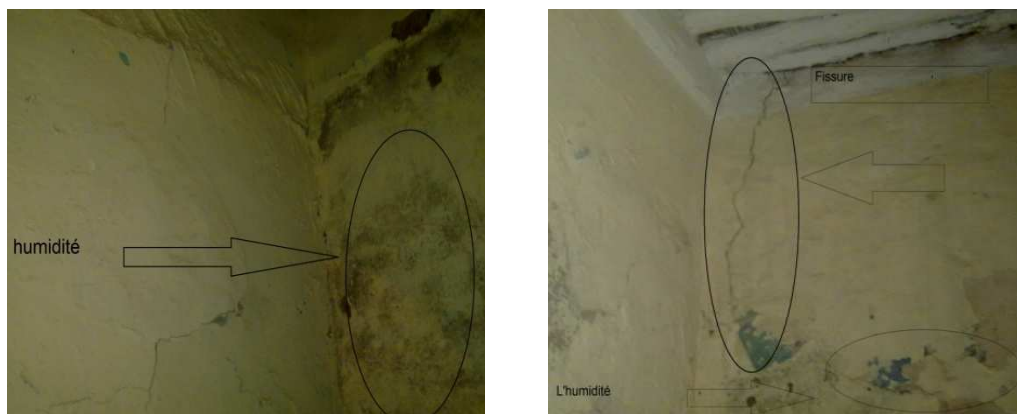
**Figure 3.8 : Présence de l'humidité**

Ce phénomène est très répandu au niveau du R.D.C dans les parties où il y a un manque d'aération. L'humidité est présente dans toutes les pièces et cuisines.

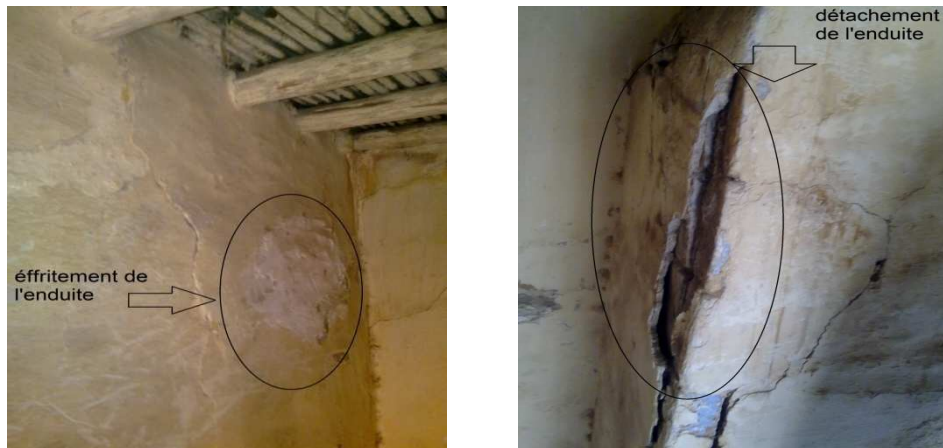
**Figure 3.9 : Vieillissement de matériau**

Les matériaux utilisés ont atteint un degré d'altération important comme le montre les figures. Cette dégradation est due à l'âge, au manque d'entretien et des facteurs externes (climat, sollicitation)
