## **TROISIEME PARTIE**

### **EVOLUTION DU PAYSAGE LIEE A LA DYNAMIQUE DES FORMATIONS SUPERFICIELLES**

## **CHAPITRE 6. DES FORMATIONS SUPERFICIELLES DUES A L'EROSION**

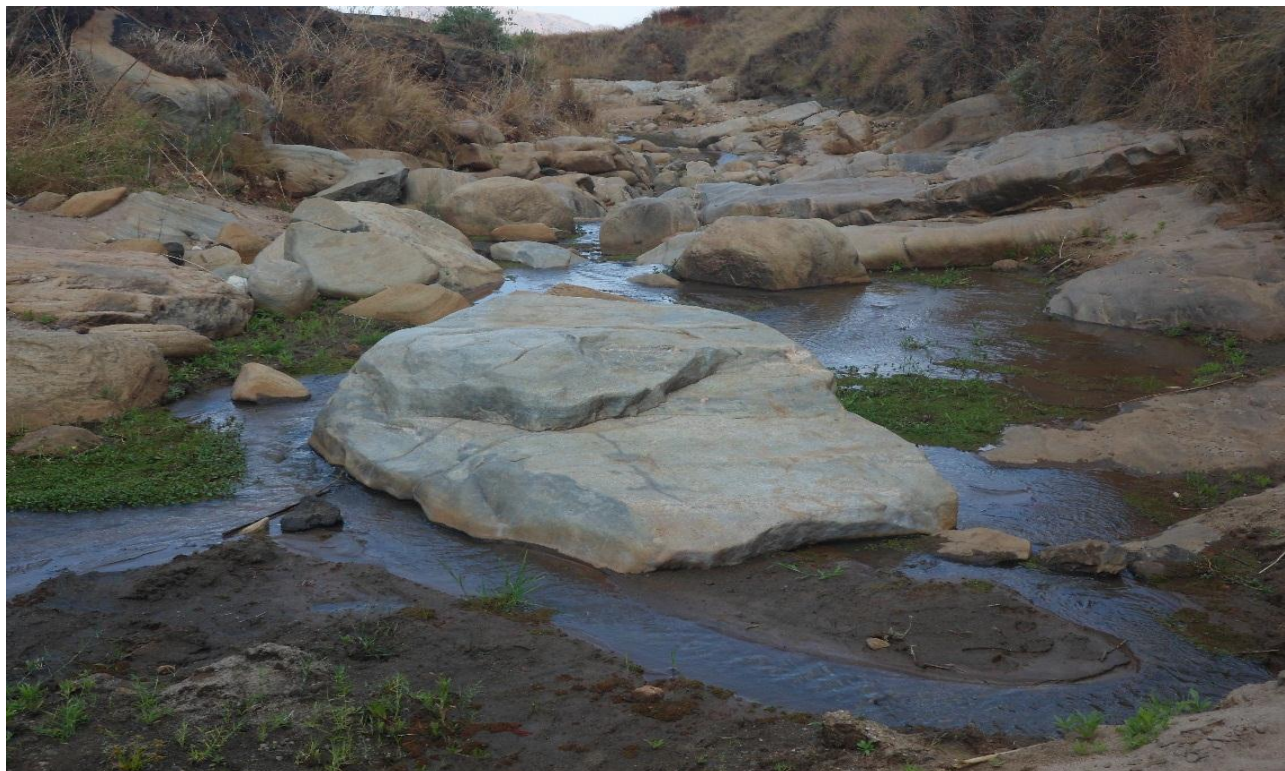
**Photo 21. Forte rugosité du lit dans la partie supérieure du sous bassin- versant, lit de la rivière Andranomena Nord**

L'écoulement de la rivière est variable selon les conditions climatiques actuelles de la région. Pendant la saison humide, la compétence et l'énergie du cours d'eau peuvent transporter des matériaux de toutes tailles. Cependant, à cause de la forte rugosité du lit, constitué essentiellement par des seuils rocheux, les gros blocs sont tous bloqués par la force de frottement. Alors, ce ne sont que les graviers, sables, limons et argiles qui sont encore transportés.

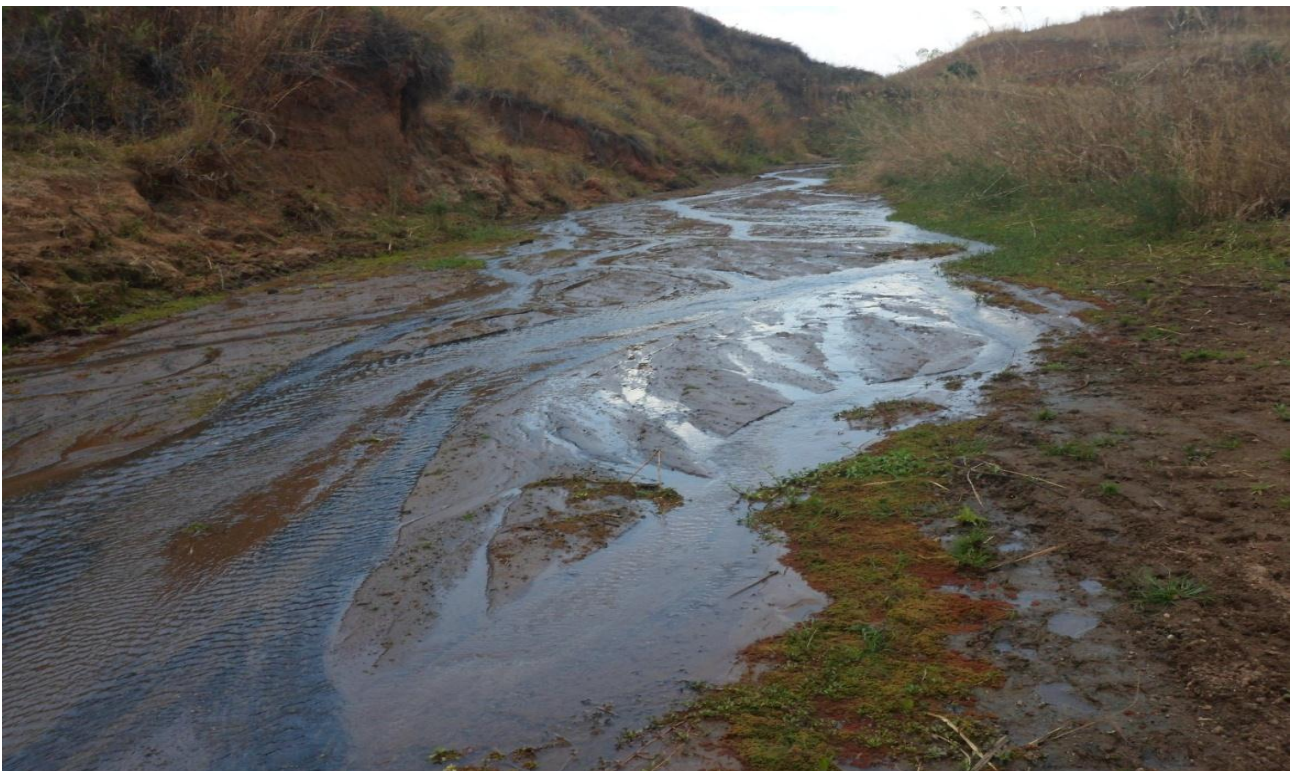
**Photo 22. Tressage en amont de la rivière Andranomena Nord**

Pendant la saison sèche, le sous bassin reçoit de faibles précipitations or la température élevée donne une évaporation intense, le débit du cours d'eau est alors faible. En amont du sous bassin, la rivière présente différentes micro formes de chenaux, à l'intérieur même de son lit actuel. Des petites ramifications d'écoulement qui vont former des petits chenaux en tresses. Sur son cours moyen, l'écoulement de la rivière se présente sous forme d'un petit chenal dans le lit mineur. Ce rétrécissement du cours d'eau explique la diminution progressive de sa compétence favorisant également la présence des dépôts hétérométriques dans le lit mineur. (Photo 2).
