Introduction Générale

Chapitre 1 : Barrages, ruptures de barrages et conséquences

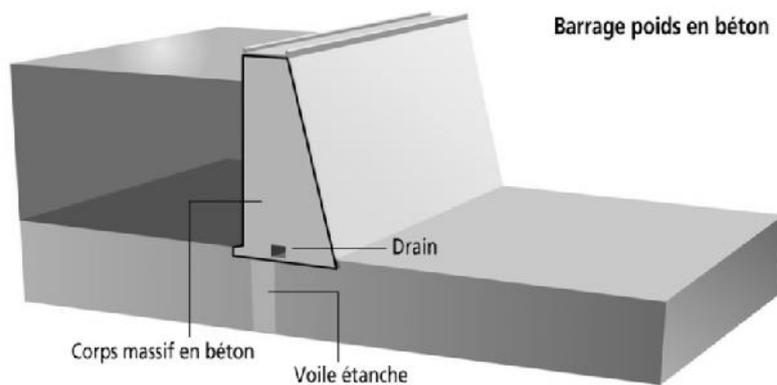
Figure 1.1. Barrage poids

Les barrages poids sont parmi les types les plus anciens et ils en existent un grand nombre dans les pays industrialisés, ces barrages résistent à la poussée de l'eau par leur propre poids et par leur forme trapézoïdale (figure 1.1), ils ont connu une certaine désaffection en raison de leur volume et de leur coût relatif, jusqu'au développement récent de la technique du béton compacté au rouleau (BCR) qui leur a donné une nouvelle jeunesse depuis 1980. (Carrère A. 2000)

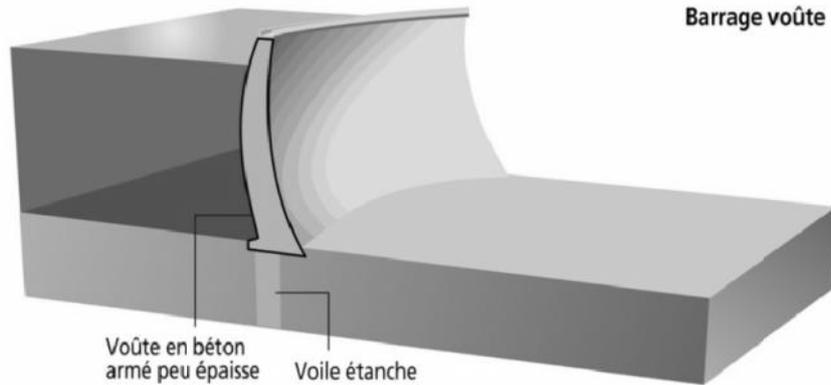
Figure 2. 1. Barrage voûte

De forme arquée tournée vers l'amont (figure 2.1), le barrage voûte permet de reporter la pression de l'eau du réservoir sur les rives. Cela permet également de diminuer le volume de béton et d'utiliser au mieux ses capacités à supporter la compression.

De ce fait, c'est un barrage extrêmement sûr et la seule rupture connue (Malpasset, 1959) a été due non à la voûte elle-même, mais à la défaillance en profondeur d'une rive, dans des conditions de structure géologique, de pétrographie et de pressions interstitielles très particulières. (Carrère A. 2000)

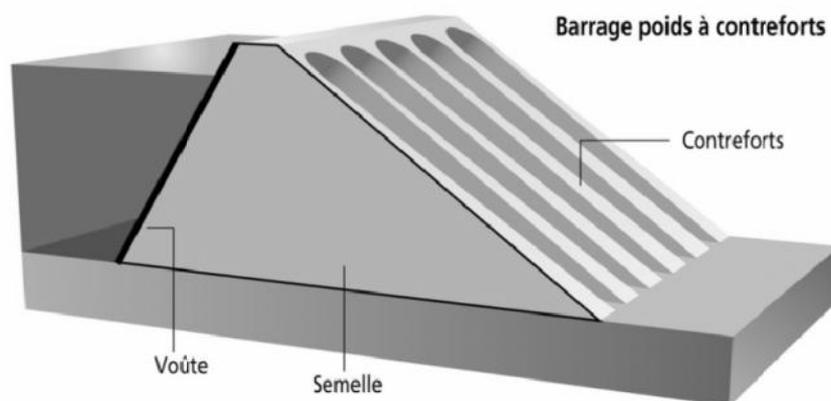
Figure 3. 1. Barrage à contreforts

C'est un grand mur en béton qui s'appuie sur des contreforts en laissant des évidements, économisant ainsi du béton. Les contreforts, relativement minces, conduisent les efforts jusqu'aux fondations. (Carrère A. 2000)

Ce mode de construction se subdivise en sous-catégories; contreforts à têtes arrondies à masque amont, à voûtes multiples.

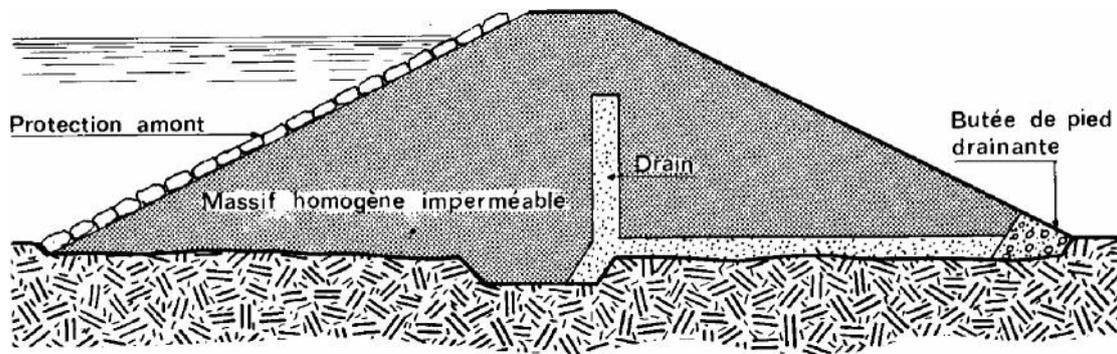
Figure 4. 1. Barrage homogène

Le barrage en terre homogène est constitué d'un seul matériau meuble suffisamment imperméable pour assurer à la fois l'étanchéité et la résistance, la terre est généralement mise en place par compactage.

La structure de ces barrages est souvent complétée par un dispositif de drains dans sa partie aval et d'une protection mécanique contre l'érosion dans sa partie amont. (Djemili L. 2006)

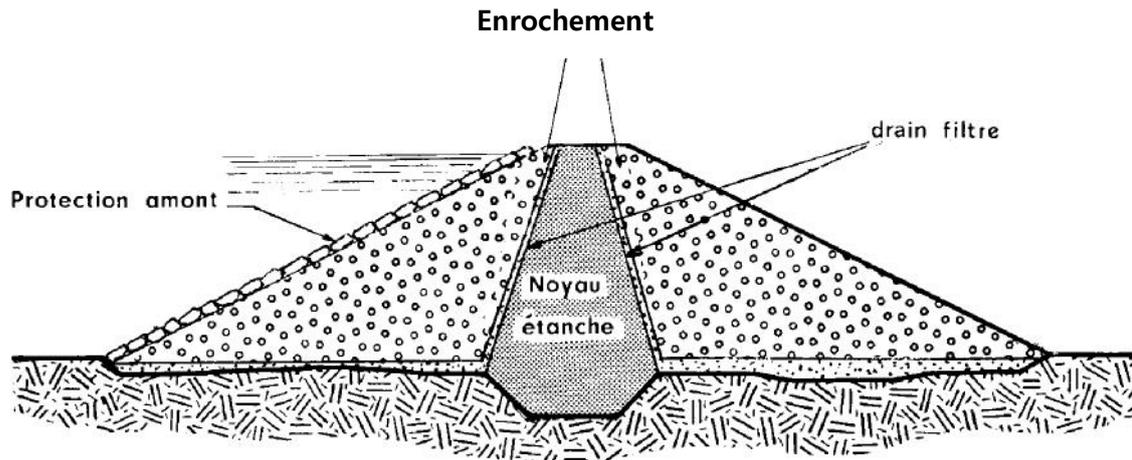
Figure 5. 1. Barrage à noyau étanche

Souvent l'hétérogénéité des matériaux disponibles sur place ou leurs caractéristiques géotechniques ne permettent pas d'envisager une digue homogène étanche. Dans ce cas, une solution couramment adoptée consiste à concevoir un massif en plusieurs zones (figure 5.1), dont chacune est constituée d'un matériau différent suivant le rôle que doit jouer chaque zone. L'étanchéité est assurée par un noyau imperméable constitué de terres argileuses, d'argile, de terres caillouteuses ou tout autre matériau terreux comportant une forte proportion de matériaux fins lui conférant une faible perméabilité.

Cette technique permet de faire de grandes économies dans les volumes mis en oeuvre et d'utiliser au mieux les matériaux disponibles sur le site. (Djemili L. 2006)

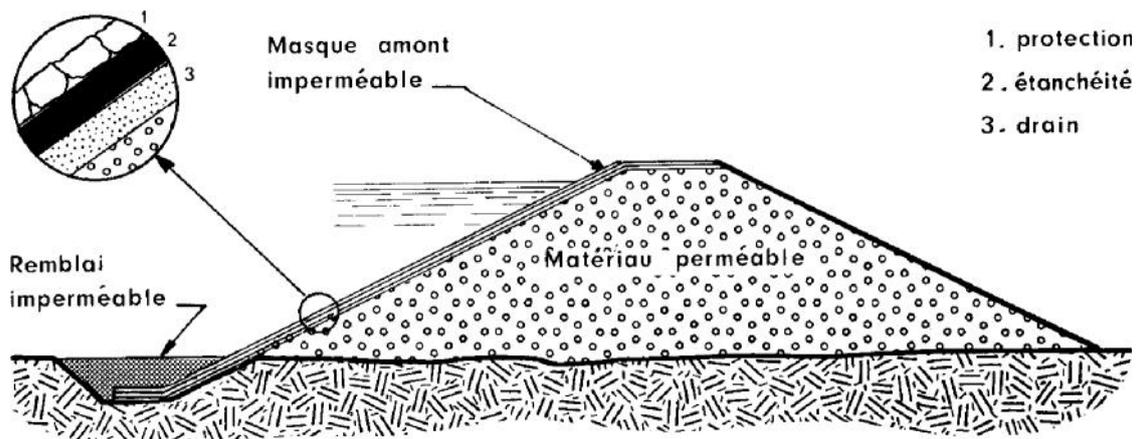
Figure 6. 1. Barrage à masque amont

La réalisation d'une digue à noyau étanche peut présenter des difficultés telles que l'indisponibilité de matériaux conformes et la difficulté de mise en œuvre, cette technique devrait être alors comparée à celle d'une digue homogène à masque amont étanche.

Le masque amont (figure 6.1) est une paroi étanche posée sur le talus amont du barrage, il peut être de nature très différente: béton armé, matériel bitumineux, "bâche" et même tôle d'acier. Le corps du barrage assurant la stabilité peut être en matériau quelconque pour autant qu'il soit peu déformable. (Djemili L. 2006)

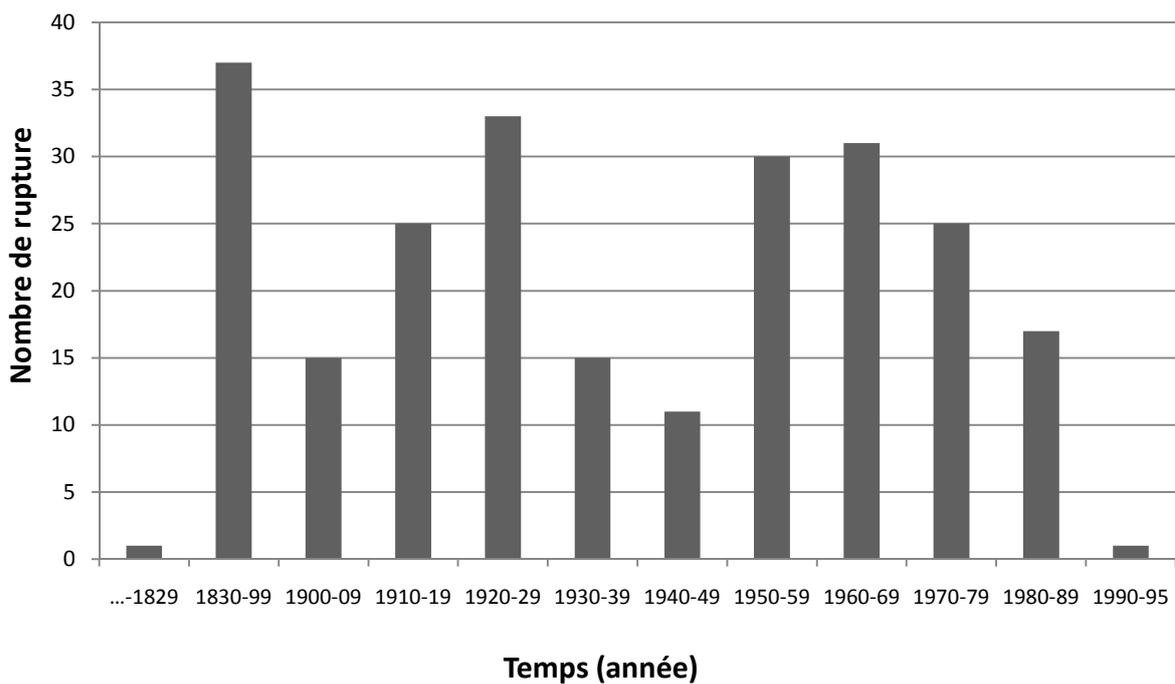
Figure 7. 1. Historique des ruptures de barrages

Bien que les ruptures de barrage soient des événements rares, on en a recensé 2000 depuis le 12^{ème} siècle. La figure 1.7 montre qu'au 20^{ème} siècle, il se produisait entre 10 et 40 ruptures de barrage chaque décennie. Les données les plus récentes indiquent que le nombre de ruptures de grands barrages tend vers 1,5 par année. Si l'on met en relation ces ruptures avec le nombre de barrages en service pendant la même période, on constate néanmoins un recul progressif du taux de rupture. (Marche C. 2008).

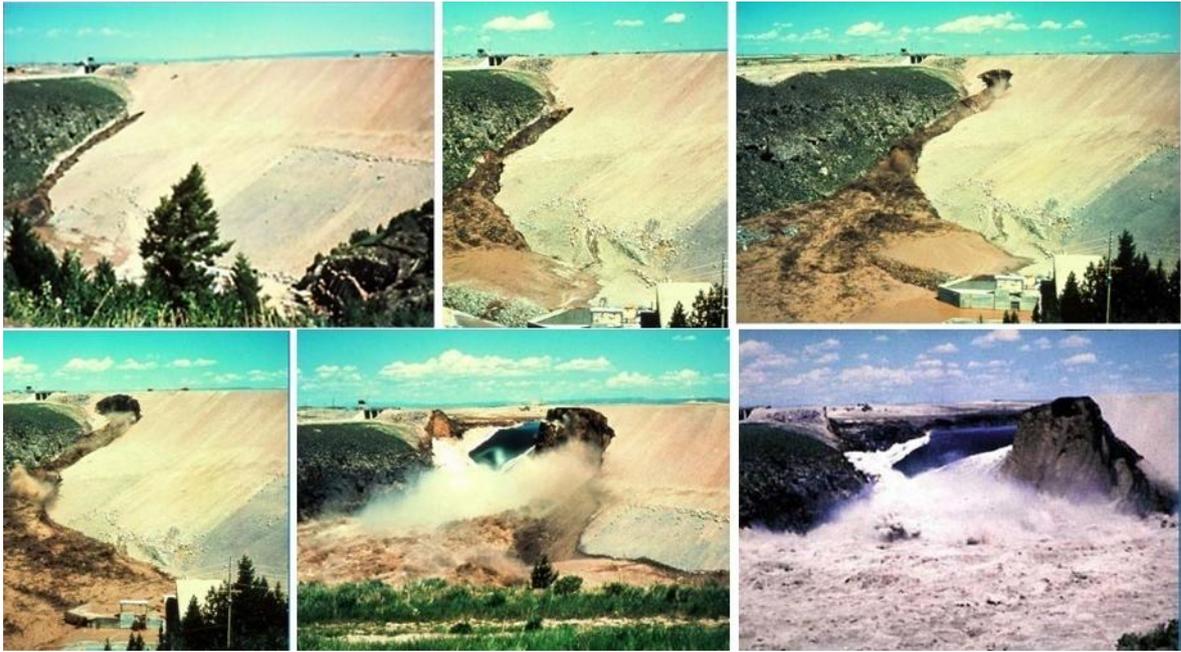
Figure 9. 1. Phases successives de la rupture du barrage Teton

La fondation est formée d'un tuf rhyolitique très fissuré et donc fortement perméable. Un rideau d'injection de grande ampleur avait été mis en place. Toutefois l'extrême perméabilité en rive droite avait conduit les concepteurs à prévoir une tranchée d'ancrage de 21 m de profondeur remplie avec le matériau du noyau. Ce silt s'est révélé fortement érodable.

Le matin du 5 juin 1976, quelques mois seulement après sa première mise en eau une brèche s'est apparue en rive droite au contact barrage-appui, un premier écoulement a été remarqué d'environ 50 l/s à 40 m sous la crête du barrage à 7h du matin. Une demi-heure plus tard une source d'eau chargée, de 400 à 600 l/s apparaît 50 m plus bas. (Marche C. 2008).

Cette catastrophe a entraîné des études approfondies aux États-Unis. Celles-ci n'ont pas permis de dégager de façon certaine la cause du phénomène. Plusieurs mécanismes ont été proposés qui ont d'ailleurs pu jouer corrélativement:

- fuite à travers le rideau d'étanchéité au ras de la tranchée ;
- fracturation hydraulique et tassement différentiel dans la tranchée ;
- fuite à la jonction tranchée-fondation ;
- effondrement d'une couche mal compactée lors de l'humidification à la mise en eau ;
- existence d'une zone jointive, à la base, saturée d'eau à la construction (peu probable).

A noter que lors de l'excavation de la tranchée en rive droite, de larges fissures ont été mises en évidence. Elles n'ont malheureusement pas été traitées sur toute la hauteur.

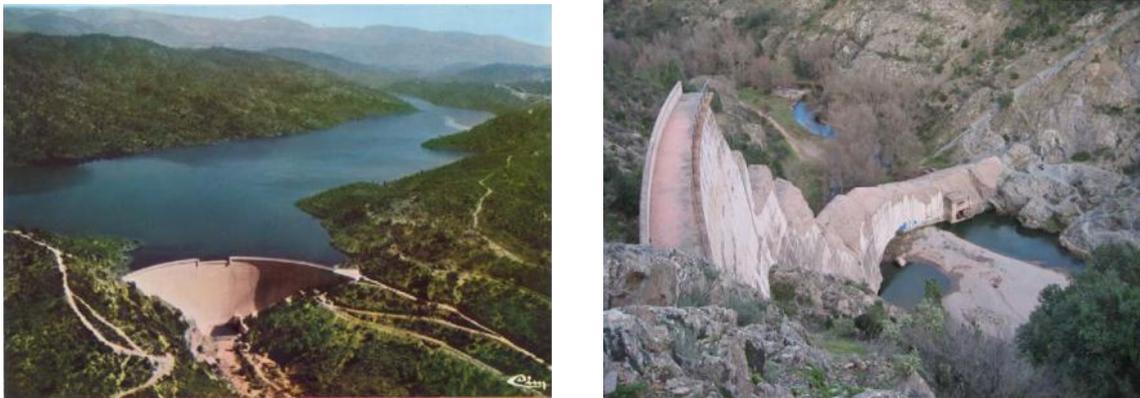
Figure 10. 1. Le barrage de Malpasset avant et après sa rupture

La fondation était un gneiss légèrement fissuré et altéré. Le barrage avait été construit en accord avec les règles de l'époque en particulier au niveau des taux de contraintes et de la résistance du béton. (CEMAGREF. 1989)

Malpasset est la seule voûte accidentée en service normal ce qui n'a pas facilité les investigations. La première explication donnée a été le glissement le long d'une faille existant sous la rive gauche et apparaissant en surface à l'aval. L'explication a été complétée un peu plus tard par la" considération de pressions hydrauliques.

Sous la rive gauche, la poussée de l'arc pratiquement parallèle au feuilletage du gneiss n'a pu se dissiper dans l'appui : elle est restée concentrée jusqu'à la faille. La poussée s'accroissant le gneiss est devenu de plus en plus imperméable créant une sorte de barrage souterrain

Les propriétés particulières de perméabilité et de compressibilité du gneiss ont joué un rôle important dans cette catastrophe. Son étude a permis de mettre au point une méthode de calcul de stabilité d'un massif rocheux de fondation fissurée soumis à des pressions hydrostatiques. Les programmes de calcul actuels permettent d'intégrer cette circonstance et de tenir compte de modules d'élasticité très variables du rocher. (CEMAGREF. 1989)

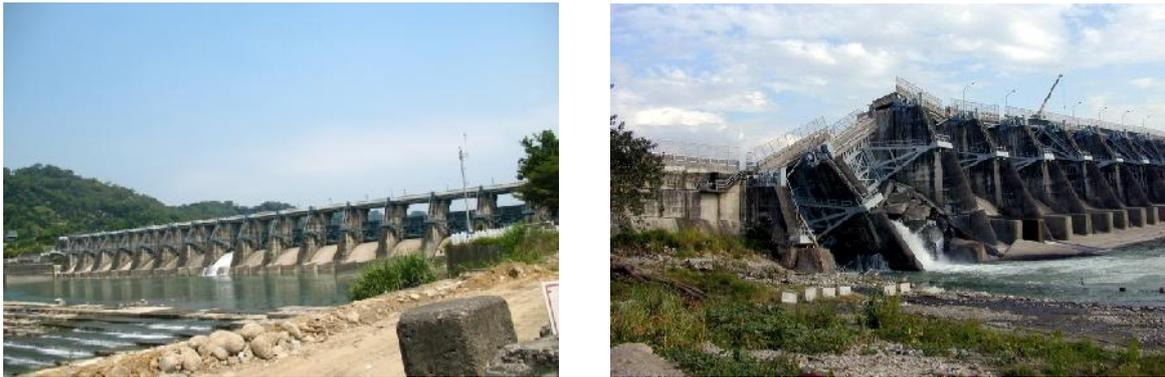
Figure 12. 1. Le barrage de Shih-Kang avant et après sa rupture

Le violent séisme Chi Chi, qui frappé le Taïwan le 21 septembre 1999 entraîna la rupture partielle du barrage mobile de Shih-Kang. La présence d'une faille active, sensiblement parallèle à la vallée et non détectée pendant les travaux, provoquera un rejet vertical de 3 à 4 m entre les pertuis vannés de la rive droite, mais sans lâchure catastrophique d'eau de la retenue. (Bouaicha A. 2013)

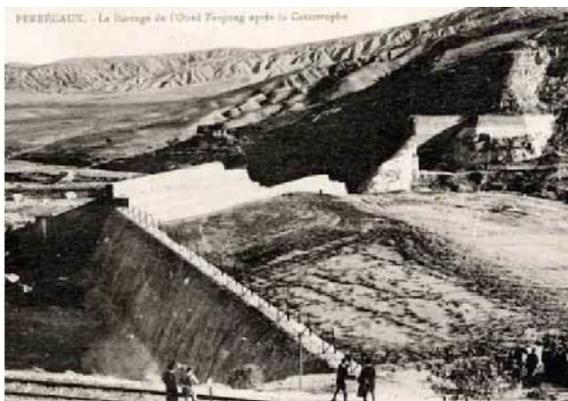
Figure 13. 1. Barrage de Fergoug, première rupture en 1881

Il subit successivement deux crues importantes : la première (1872, 700 m³/s) avec une lame de 2 m cause de « sérieux dégâts que l'on se contente de réparer », y compris une rupture partielle de l'évacuateur ; la seconde (1881, 850 m³/s) avec une lame de 2,25 m emporte la rive droite de l'ouvrage. 250 personnes furent noyées, ponts, et maisons emportés par les flots déchaînés. La reconstruction du barrage dura deux années, de 1883 à 1885, et coûta 1300000 fr. (Bouhali M. 2006)

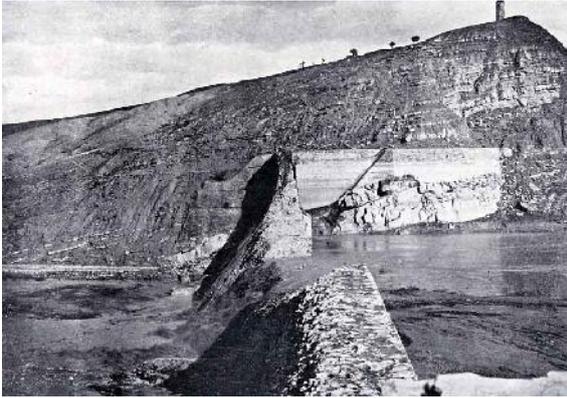
Figure 15.1. Le barrage de Fergoug après la catastrophe de 1927.

Une nouvelle crue en 1927 cause une rupture complète du barrage. Cette rupture s'est également produite en crue, avec cette fois-ci réservoir initialement presque vide ; et une lame d'eau maximale de 3,85 m au-dessus du déversoir, niveau maximal jamais atteint au barrage. La brèche s'est amorcée au voisinage de l'évacuateur (rive gauche), dans les maçonneries, puis s'est propagée vers la rive droite.
