## Annexe 5: Méthode de la classification non superviser sous ENVI 4.5

### Annexe 7: Travaux de réhabilitation dans la Commune d'Ambolomoty en 2016

Titre : « Réaménagement du Bassin Versant de Marovoay  
face à l'ensablement et à la salinisation des sols »

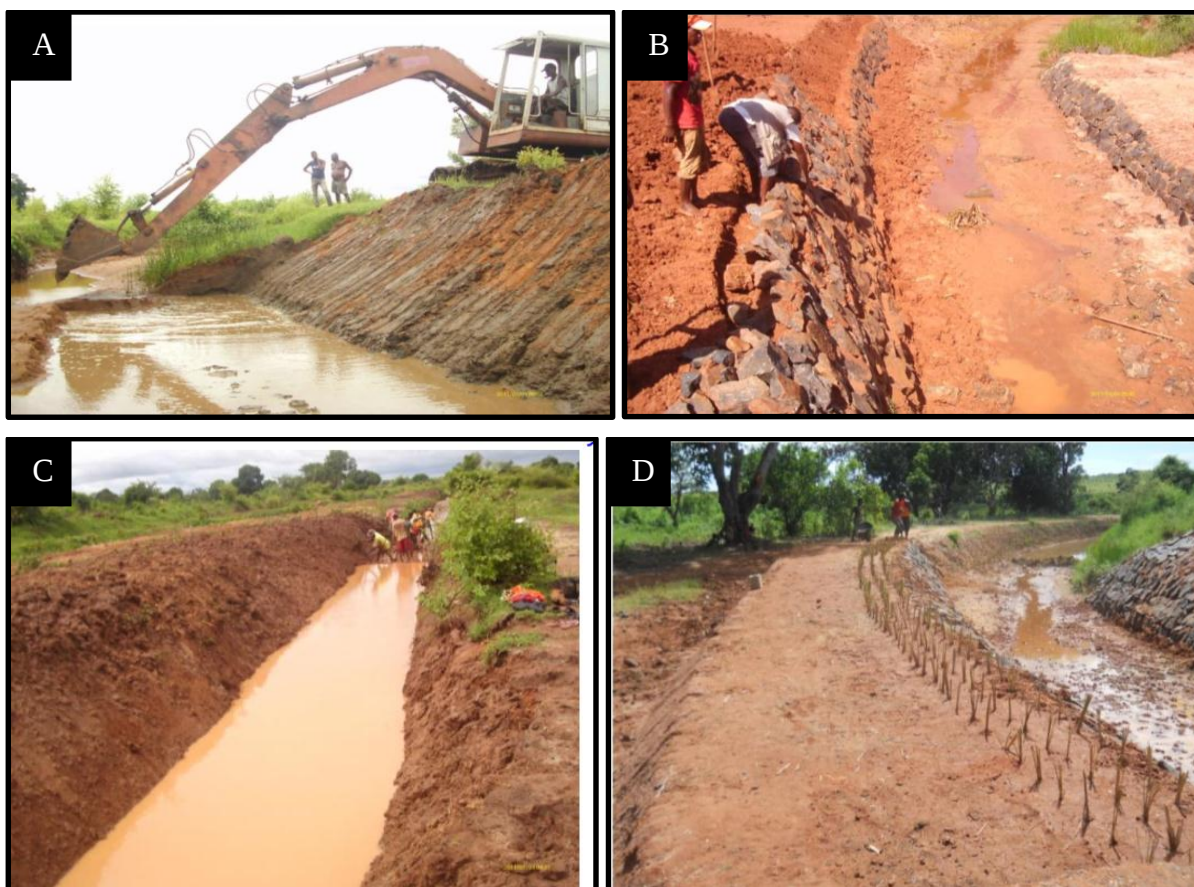
Les images ci-dessus présentent les travaux de réhabilitation du périmètre irrigué du secteur 4 d'Ambolomoty, District de Marovoay en 2016. Réalisé par le Ministère de l'Agriculture Malagasy.

- A : Curage et régabaritage
- B : Enrochement de la berge
- C : Drain de ceinture
- D : Plantation des Vétivers
