## CHAPITRE VII PROPOSITION DE REPARATIONS DES BRECHES ET OUVRAGE DE PROTECTION DES BERGES

### VII.1. Proposition de réparation des brèches

#### VII.1.1. Rive-droite de la Sisaony à Vahilava, commune de Soavina

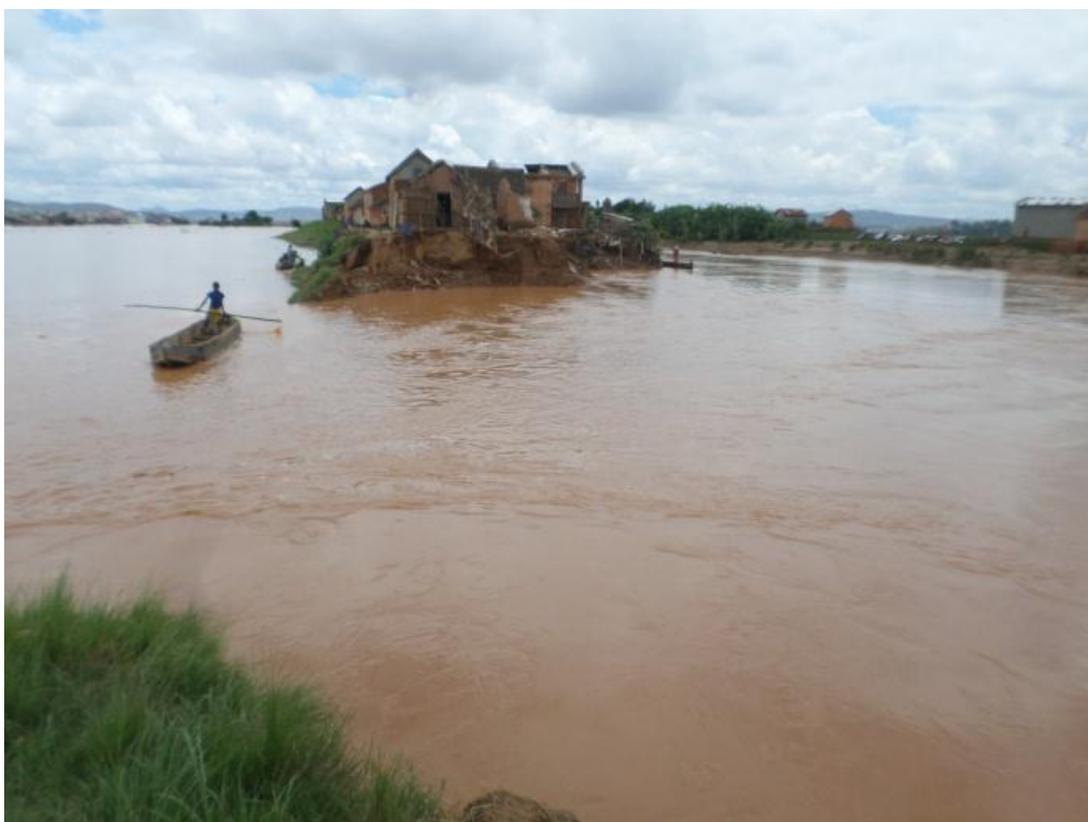
La digue rive droite à Vahilava, Soavina a été rompue sur 60 m après avoir été submergée (figure 43) lors de la crue de la Sisaony du 16 janvier 2015 (passage du cyclone Chedza). Le débit maximum estimé avant rupture est de 180 m<sup>3</sup>/s au droit du pont sur la RN1 à Ampitatafika. Depuis la gestion des digues de la Sisaony par l'APIPA, des ruptures de digues suivantes sont apparues au droit de l'agglomération :

Figure 43: Rupture de la digue vue de l'aval de la digue de sisaony à Vahilava, Soavina

La digue a été occupée par des habitations. Cette situation est un facteur d'aggravation de risque de rupture. En effet, au lieu d'être submergée par une seule lame d'eau, la digue est submergée par plusieurs courants circulant entre les habitations avec des vitesses plus élevées qui contribuent à accélérer le processus de formation de brèches. L'aménagement du parement aval par les riverains a aussi créé une rupture de la pente qui augmente la dégradation en pied de digue.

Les travaux de réhabilitation ont pour objectif de reconstituer la digue en terre avec le même niveau de protection qu'auparavant c'est-à-dire pour des périodes de retour de 10 ans et moins.

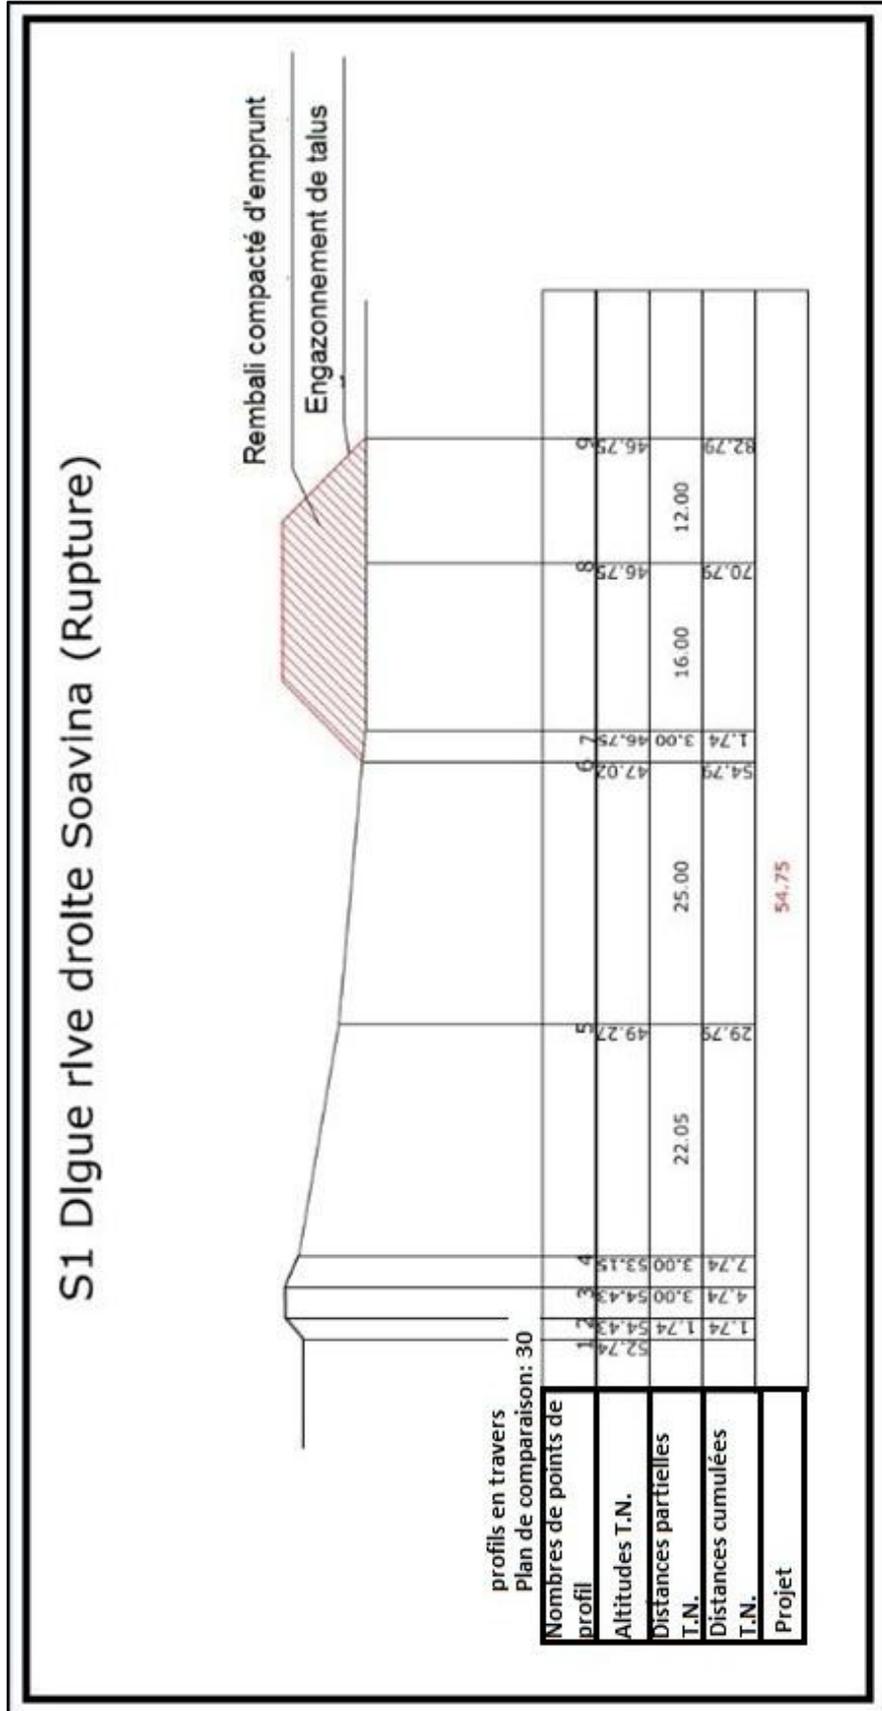
Une digue en terre de 80 m au droit de la rupture en rive droite de la Sisaony (figure 44), avec une protection végétale des talus. La largeur en crête de la digue est de 22,5 m. La crête est à la cote NGM de 1254,78m. La hauteur moyenne de la digue est de 5,72 m. Les talus amont et aval ont une pente de 3 horizontal/2 vertical. Le corps de digue est en remblai compacté d'emprunts. La protection végétale des talus consiste en mise en place de mottes de gazon.

Figure 44: Description des aménagements pour la rupture de la digue rive droite Soavina (source : APIPA)

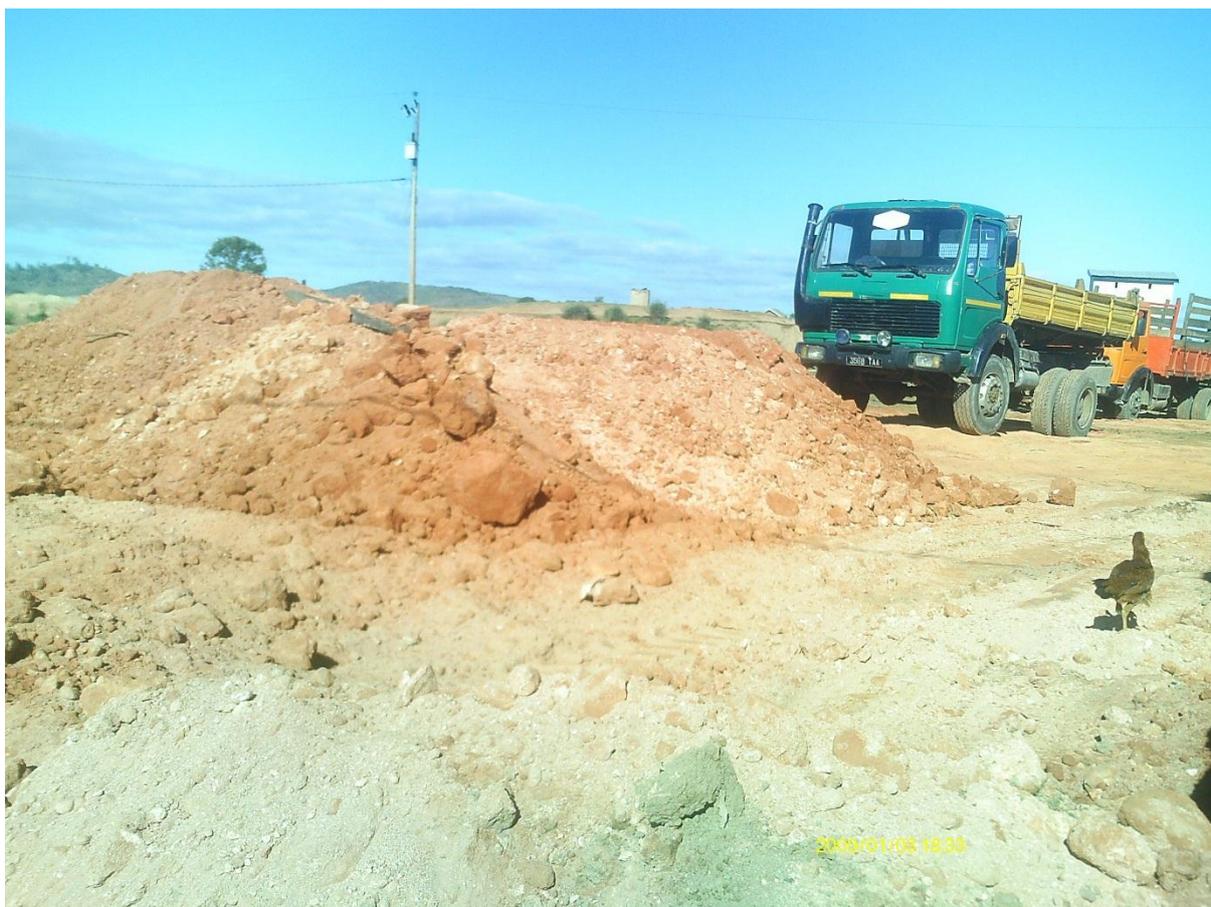
Figure 45: Travaux de réhabilitation de la digue de sisaony à Vahilava Soavina

Les travaux (figure 45) feront l'objet d'un marché à prix unitaires fermes et non révisables. Un délai de garantie de 12 mois à partir de la réception provisoire est recommandé.

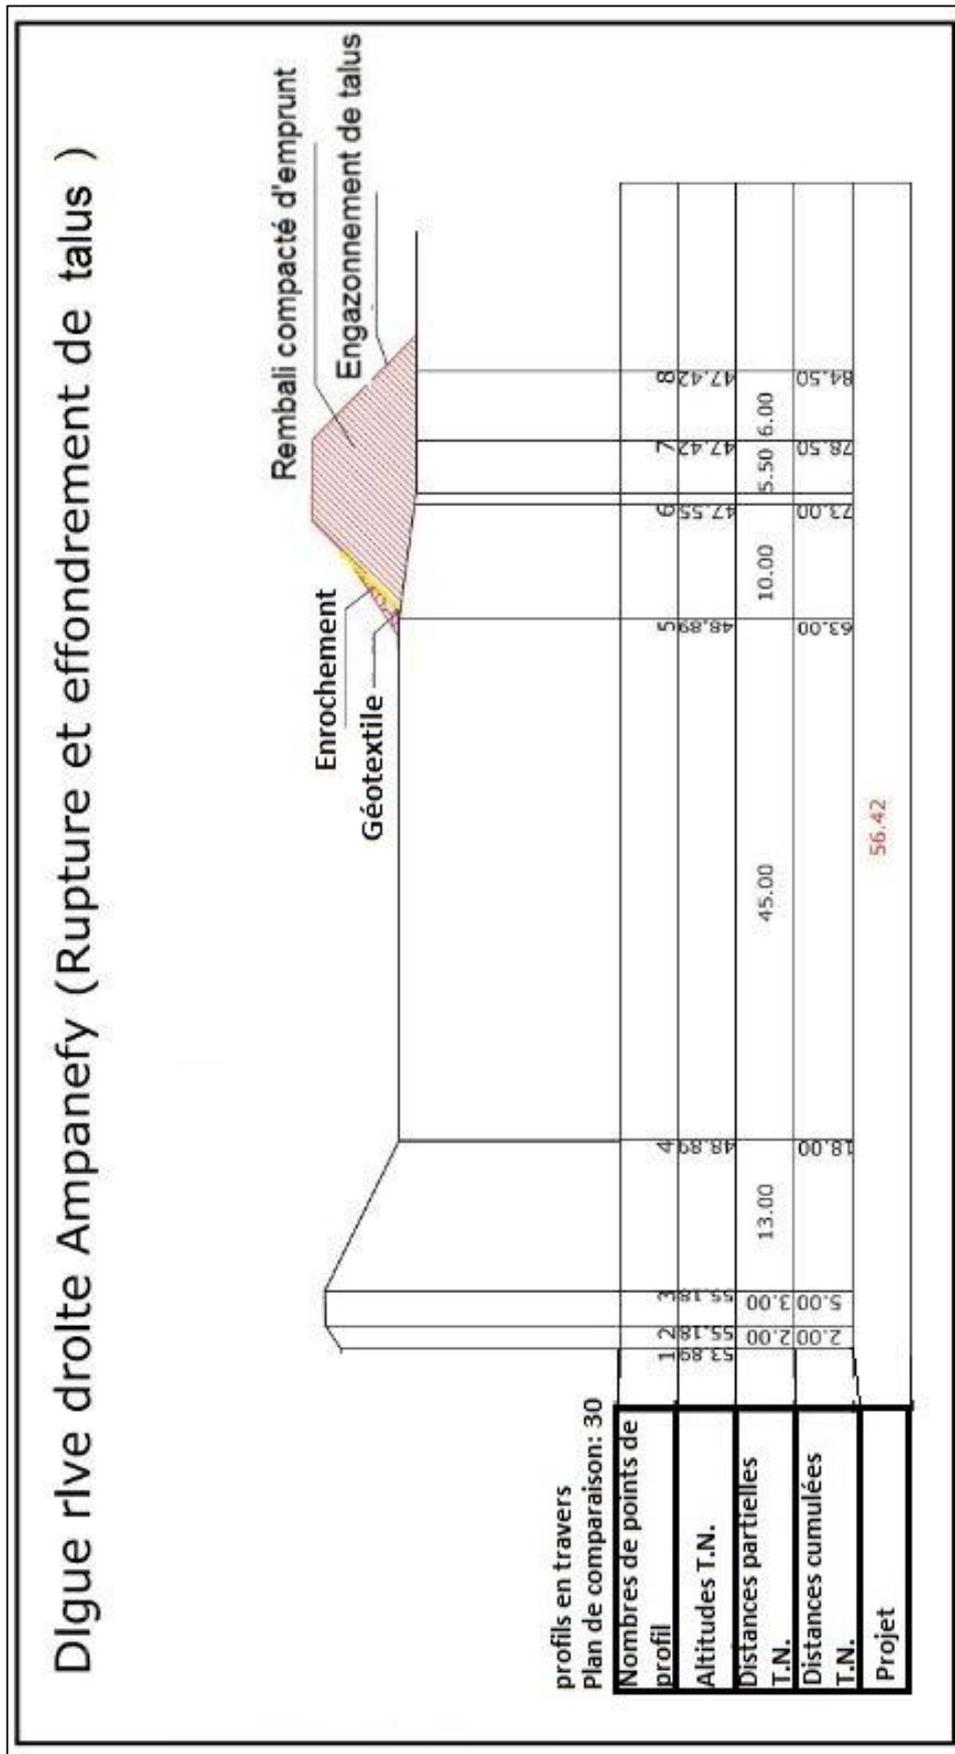
- Une protection en enrochements (figure 47) libres de dimensions 100kg/200kg/400kg (P10 P50 P100) avec une pente de 3 horizontal/2 vertical sur une longueur de 100 m. La hauteur moyenne de la protection en enrochements est de 3,5 m. Les enrochements seront posés sur un géotextile non-tissé de type protection destiné à empêcher le départ des fines sous les blocs.
- Des travaux de déblai des dépôts en rive gauche juste en face de la zone d'effondrement sur une longueur de 100 m, une largeur moyenne de 25 m et une hauteur de 3 m. La figure 46 résume la description des aménagements ;

Figure 46: Description des aménagements pour l'effondrement de talus de la digue de sisaony rive droite Ampanefy (source: APIPA)

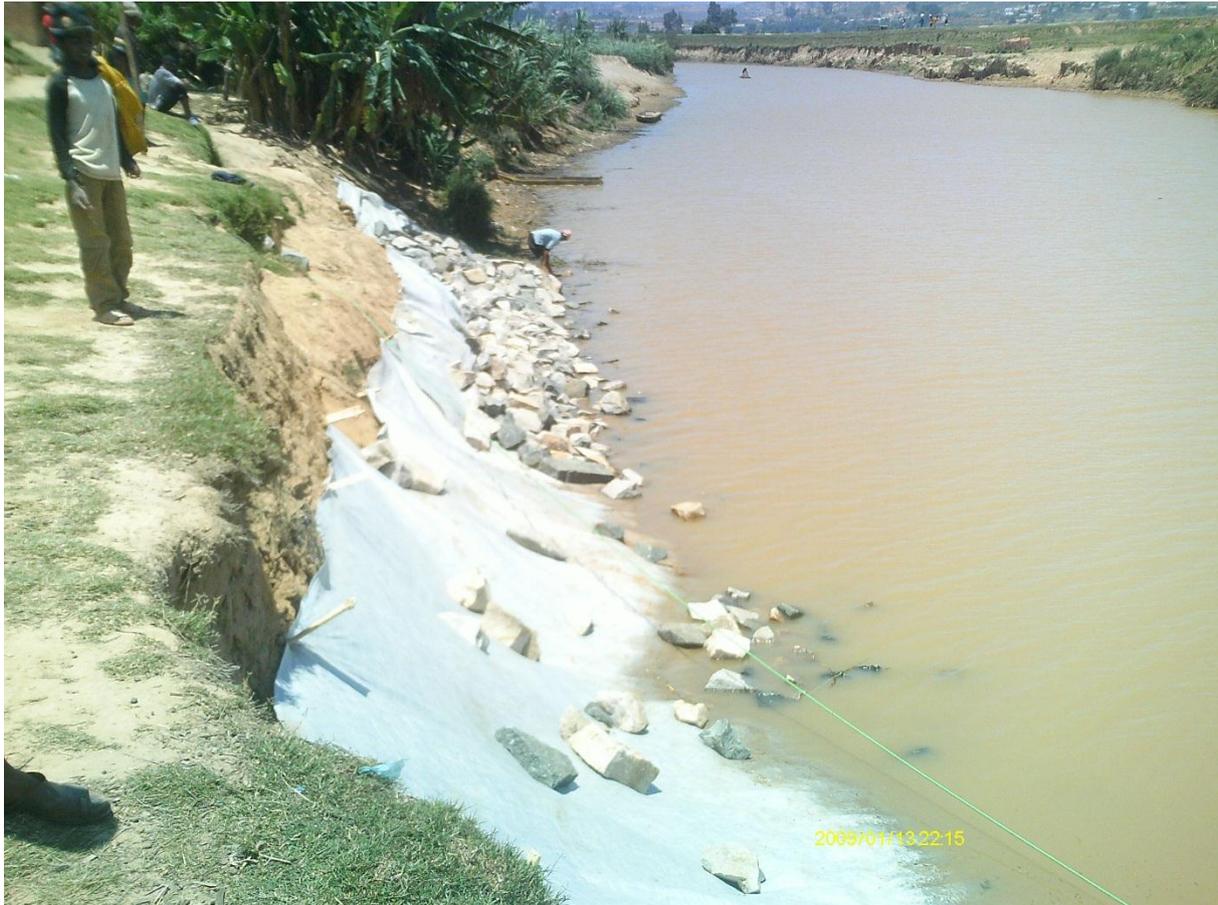
Figure 47: Travaux de réhabilitation de la digue de sisaony à Behoririka, Ampanefy

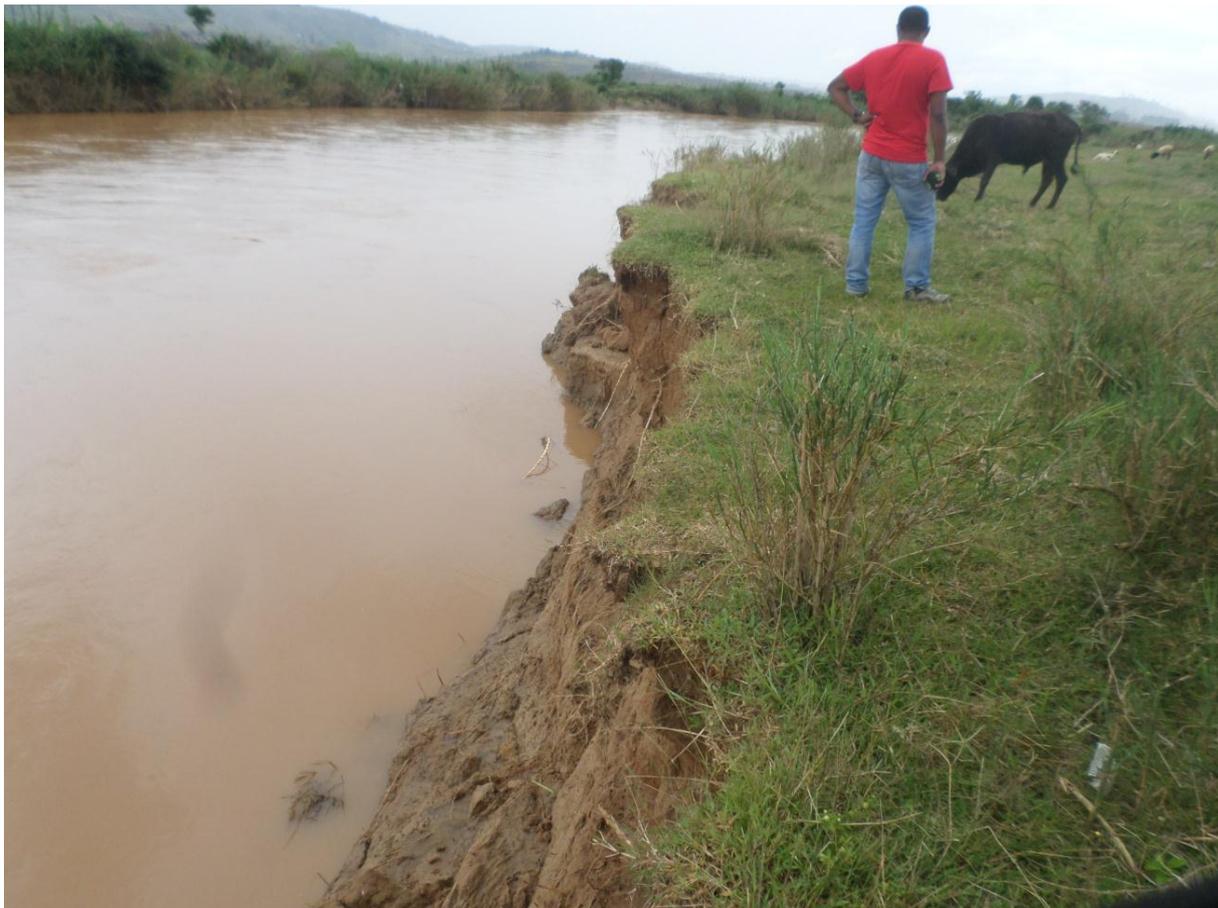
L'effondrement de talus de la digue rive droite de la Sisaony à Antokamita, Soalandy (figure 48) se trouve dans une zone de méandre. Il s'étend sur une longueur totale de 125 m.

Figure 48: : Effondrement de talus à Antokamita, Soalandy

Les travaux de réhabilitation ont pour objectif de renforcer la digue avec le même niveau de protection qu'auparavant c'est-à-dire pour des périodes de retour de 10 ans et moins. La crue décennale de la Sisaony à Ampitatafika est estimée à  $150 \text{ m}^3/\text{s}$  par ORSTOM 1993. Des travaux de rectification de courbure du lit en face de la zone de méandre sont aussi programmés.

- Une protection en enrochements libres (figure 50) de dimensions 100kg/200kg/400kg (P10 P50 P100) avec une pente de 3 horizontal/2 vertical sur une longueur totale de 325 m, divisée en trois tronçons de longueurs respectives d'amont en aval de 150 m, 75 m et 100 m. La hauteur de la protection en enrochements est de 4,5 m. Les enrochements seront posés sur un géotextile non-tissé de type protection destiné à empêcher le départ des fines sous les blocs. La figure 49 résume la description des aménagements ;
