## **LES PHENOMENES D'EROSION HYDRIQUE REMARQUABLES DANS LE PAYSAGE**

### **5.1 LA DYNAMIQUE EVOLUTIVE DES VERSANTS DANS LE SOUS BASSIN- VERSANT D'ANDRANOMENA**

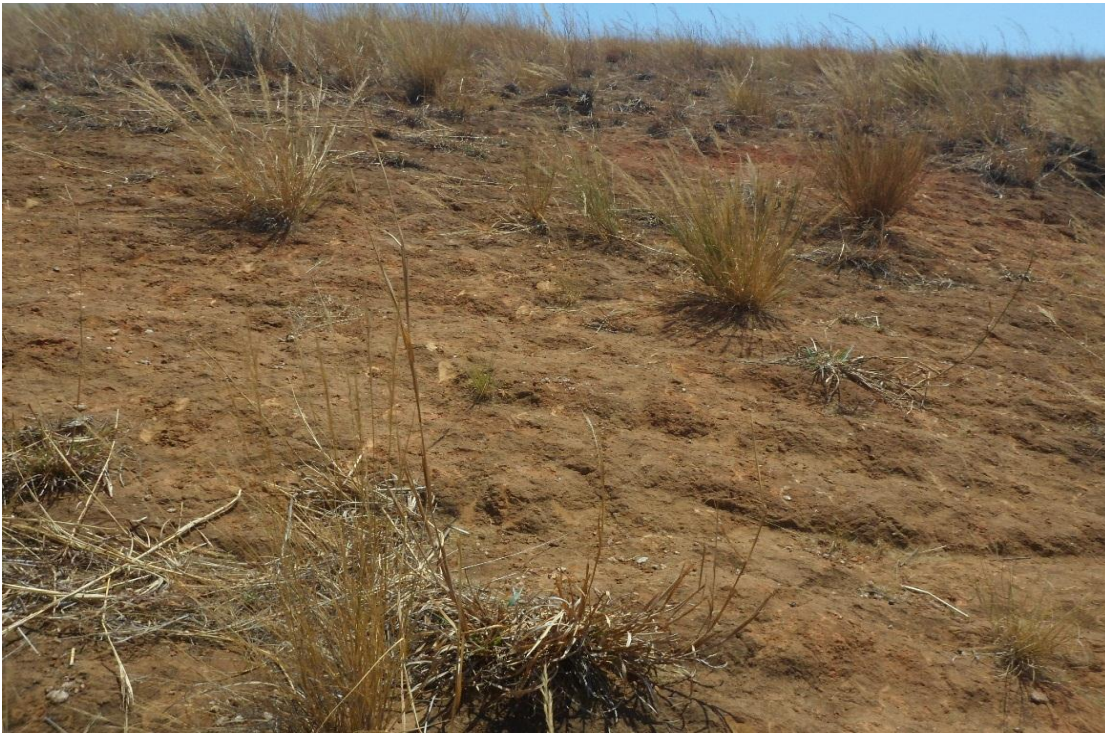
Cliché de l'auteur, Octobre 2017

**Photo 7. Les traces de nombreux filets et l'espacement pour chaque formation végétale sur les versants, indices de l'érosion en nappe**

Sur les versants, à la limite septentrionale du bassin où la pente forte avec des valeurs de plus de 30% (Cf. figure 9) et où la végétation est maigre avec parfois des sols dénudés complètement, la battance des pluies favorise le détachement de toutes les éléments meubles en surface et leur départ par le biais du ruissellement diffus. En fait, pour évacuer les matériaux détachés, les eaux pluviales ont créé de nombreux petits filets de 2 à 3 cm de profondeur.

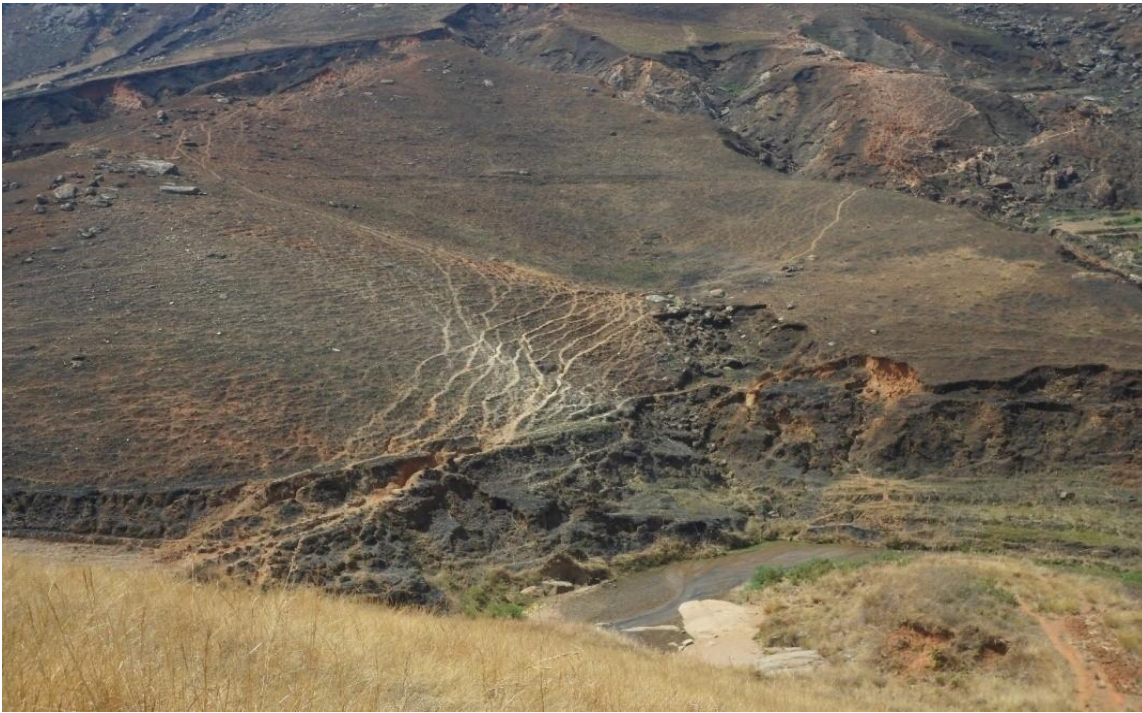
Cliché de l'auteur, Octobre 2017

**Photo 8. Forme de l'érosion en rigole suivant les pistes des piétons**

En incisant les versants, l'érosion en nappe évolue en rigoles par le creusement des petits filets et qui peuvent atteindre 15 à 20 cm de profondeur. A part les conditions topographiques, l'apparition d'érosion en rigoles, issue du rassemblement des eaux pluviales, peuvent être aussi dues aux actions anthropiques comme les pistes, les canaux sur les parcelles de culture ou les zones de passage des zébus... Toutefois, dans certains endroits, l'anthropisation donne aussi le comblement des rigoles, comme le travail du sol. (Photo 4).

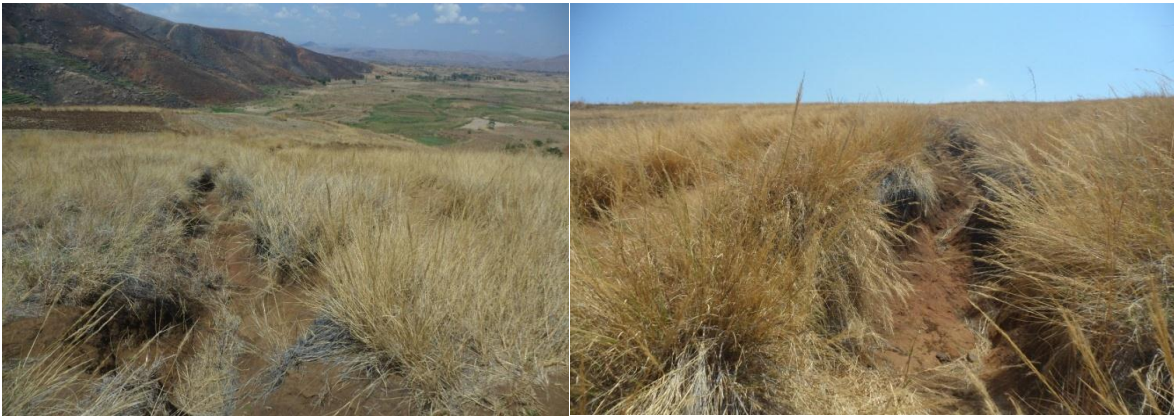
Cliché de l'auteur, Octobre 2017

**Photo 9. Forme d'érosion par ravinement sur le versant**

Sur le côté Nord- Est du bassin, les versants près du village de Mahatsinjo connaissent une érosion par ravinement assez remarquables. Pourtant, même si cette forme d'érosion n'est pas vraiment répandue sur le paysage, à chaque saison pluvieuse, le ravinement est responsable de la perte de grandes quantités de sol arable. Non seulement les eaux de ruissellement peuvent creuser jusqu'à 50 cm de profondeur mais les ravins peuvent parfois longer les versants du sommet de la colline jusqu' au bas du versant avec une centaine de mètres de longueur.

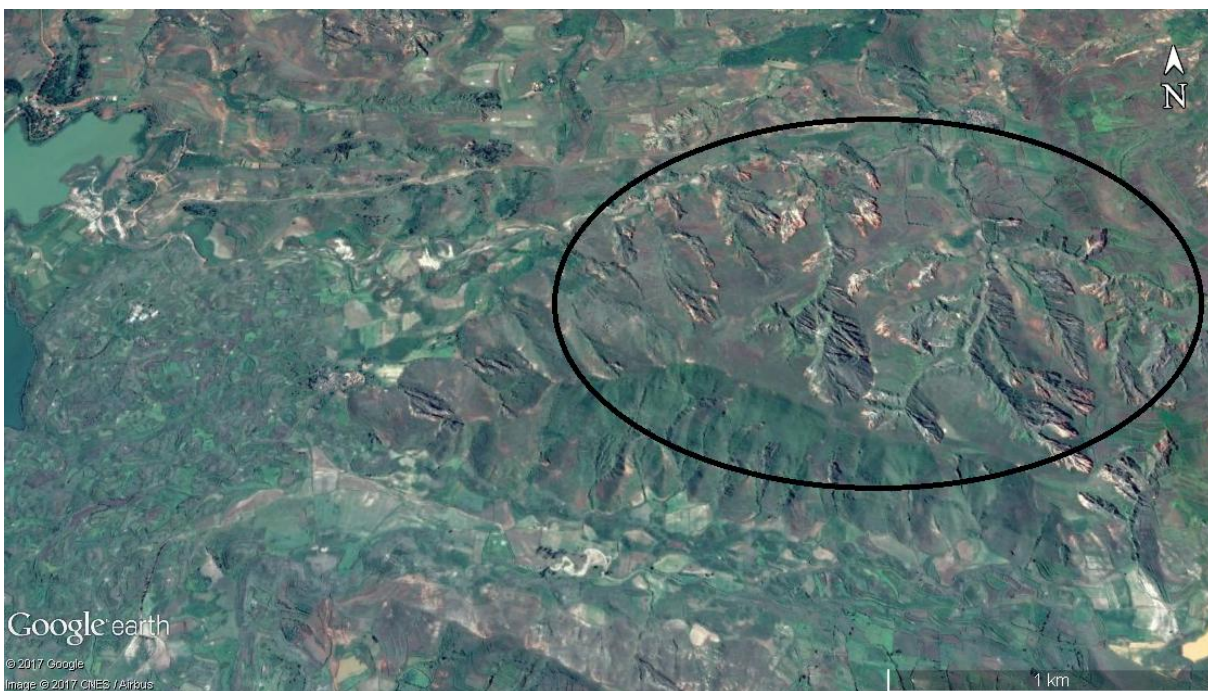
Source : Google earth, Image 2016/ CNES et arrangement de l'auteur

**Photo 10. Image Google earth montrant les formations du lavaka sur les versants septentrionales d'Ambohibeloma**

Dans cette partie, les lavaka sont assez nombreux, des vingtaines ont été détectés sur les versants (Cf. figure 10). Même la présence des blocs rocheux sur les flancs du versant n'a pas pu freiner l'érosion régressive qui a favorisé la formation des lavaka. A part leur nombre, la dimension de chaque lavaka est exceptionnelle. Suivant les pentes, les lavaka tendent à donner une évolution plus longitudinale de l'excavation qui peut atteindre une cinquantaine de mètres de longueur, une vingtaine de mètres de largeur et une dizaine de mètres de profondeur, en général.

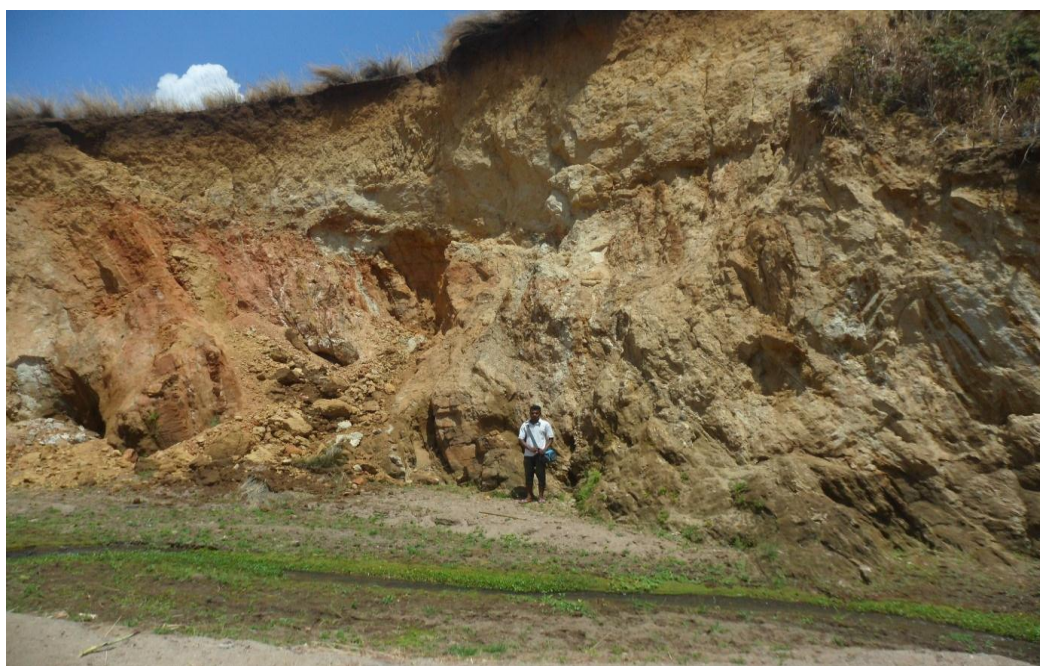
Cliché de l'auteur, Octobre 2017

**Photo 13 Un exemple de glissement de terrain sur la rive droite de la rivière Andranomena Nord**

Le phénomène est assez remarquable sur la rive droite de la rivière Andranomena Nord, au bas du versant du côté du village de Mahatsinjo ainsi que sur la bordure occidentale du lac Andranomena. Ainsi, pour le premier cas, pendant la période de crue, la force et l'énergie apportés par la rivière peut être capable d'arracher le bas du versant.

Pour le deuxième cas, la raideur de la pente, proche de la verticalité et la raréfaction de la végétation accentuent la vulnérabilité des sols ferrallitiques qui sont déjà des formations meubles par leur nature. Les deux phénomènes de glissements de terrain observés sur la rive droite de la rivière Andranomena Nord et sur la bordure occidentale du lac ont eu lieu pendant le passage de la dernière saison pluvieuse de l'année 2017.

La rupture de pente a favorisé le phénomène d'éboulement et de glissement de terrain sous la force de gravité, aggravés par des dynamiques liées aux conditions naturelles telles une pente raide, une couverture végétale maigre et une pluviométrie intense.

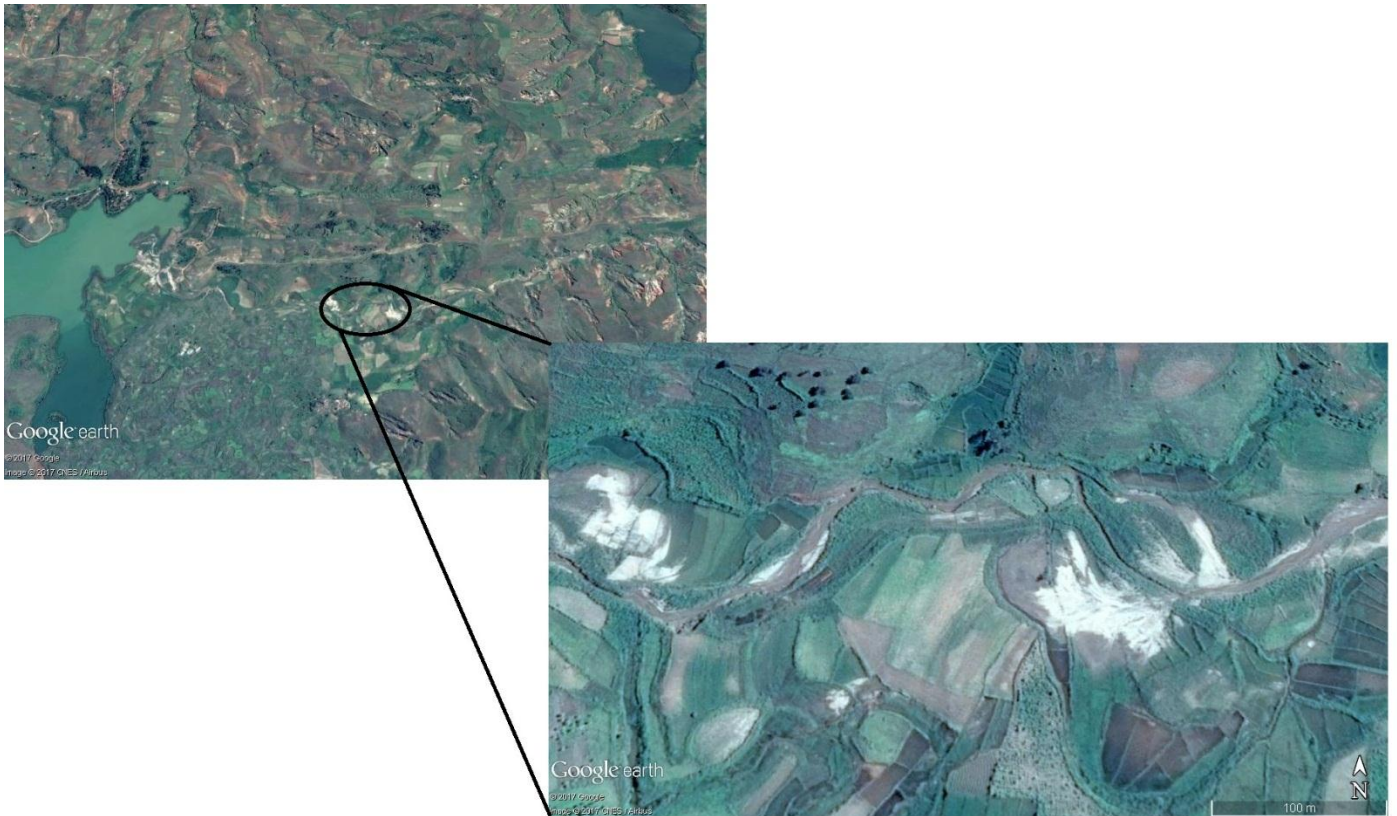
Source : Google earth, Image 2016/ CNES et arrangement de l'auteur

**Photo 15. Formation des méandres au niveau de la plaine alluviale**

L'érosion des berges se traduit par la formation des méandres. Dans le bassin, les méandres caractérisent toute la vallée, notamment dans la plaine alluviale en amont du delta (Cf. Photo 15). Comme le nom plaine alluviale l'indique, la pente y est faible et les dépôts sont constitués essentiellement par des argiles et des limons.

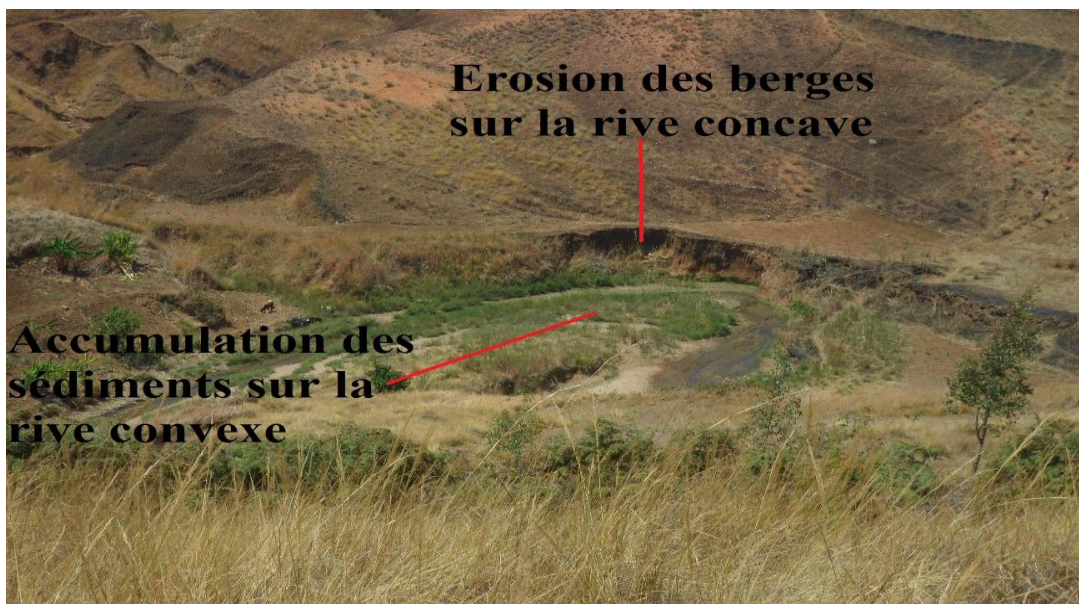
Cliché de l'auteur, octobre 2017

**Photo 16. Des lits à méandres sur la rivière Andranomena Nord**

Toutefois, avec le tracé sinueux de la rivière, le phénomène d'érosion latérale ne touche pas les berges de la même façon. Les berges les plus touchés sont les fractions de la rive concave, où le déstockage de matériaux est remarquable sous l'effet de la force centrifuge dont la fréquence dépend

du débit de la rivière en période de crue. Ainsi, cette rive libère d'énormes quantités de terre qui se déversent dans la rivière ; tandis que la rive convexe est une zone préférentielle de dépôts de matériaux, avec des bancs de sable, ayant une épaisseur de 20 à 30 cm et qui sont souvent recolonisés par la végétation, issus du prolongement de la saison sèche. (Photo 16)
