| 1. LES PRINCIPES DE LA FORMATION DE L'IMAGE ECHOGRAPHIQUE.. | 11 |

| <i>PHOTOGRAPHIES</i> ..... | 59 |

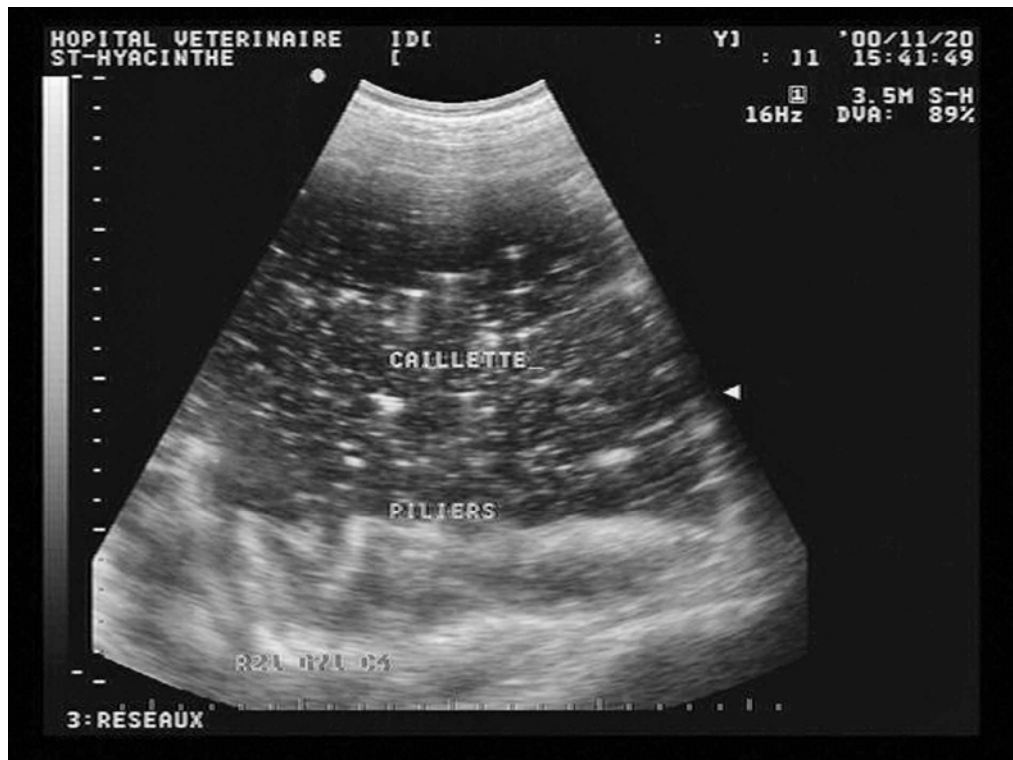
**Photo 5 : Aspect normal de la caillette et de ses plis.** (Source : M. Babkine, FMV St. Hyacinthe)

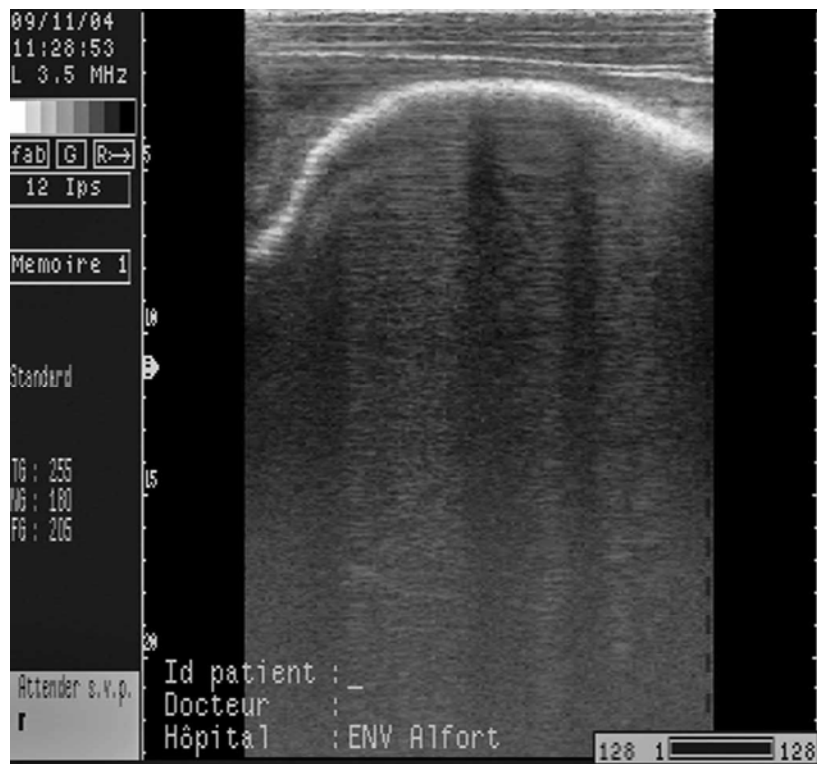
**Photo 9 : Image de la dilatation caecale.** (Source B. Ravary, ENVA)

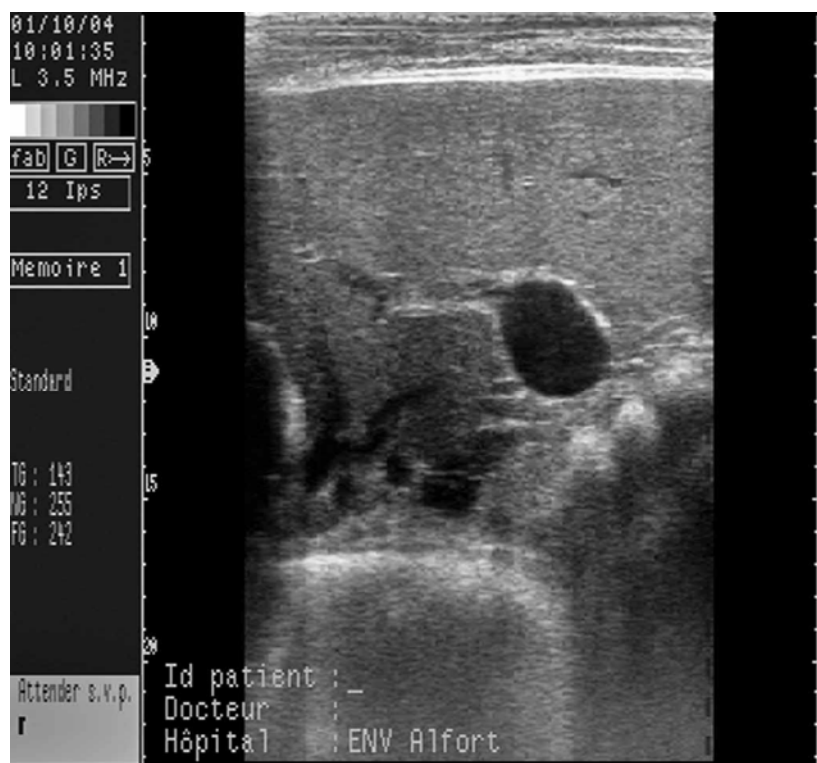
**Photo 10 : Aspect normal du parenchyme hépatique.** (Source B. Ravary, ENVA)

La veine porte est observée en coupe transversale

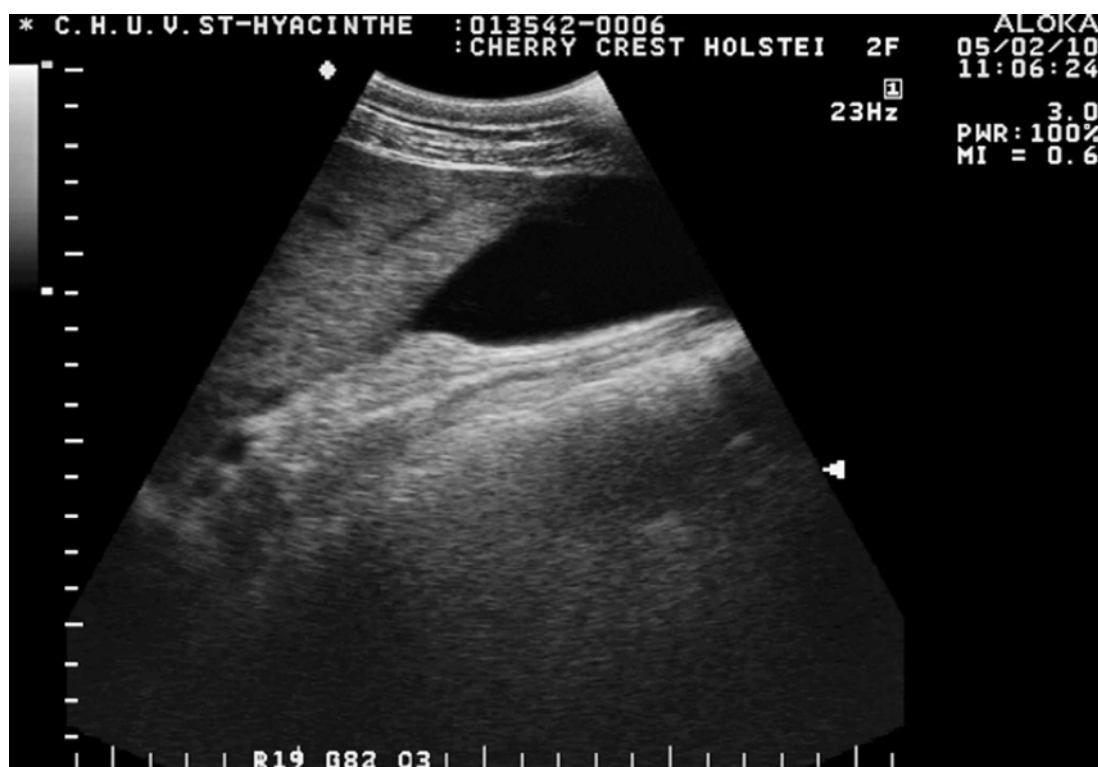
**Photo 11 : Aspect normal du foie et de la vésicule biliaire.** (Source : M. Babkine, FMV St. Hyacinthe)

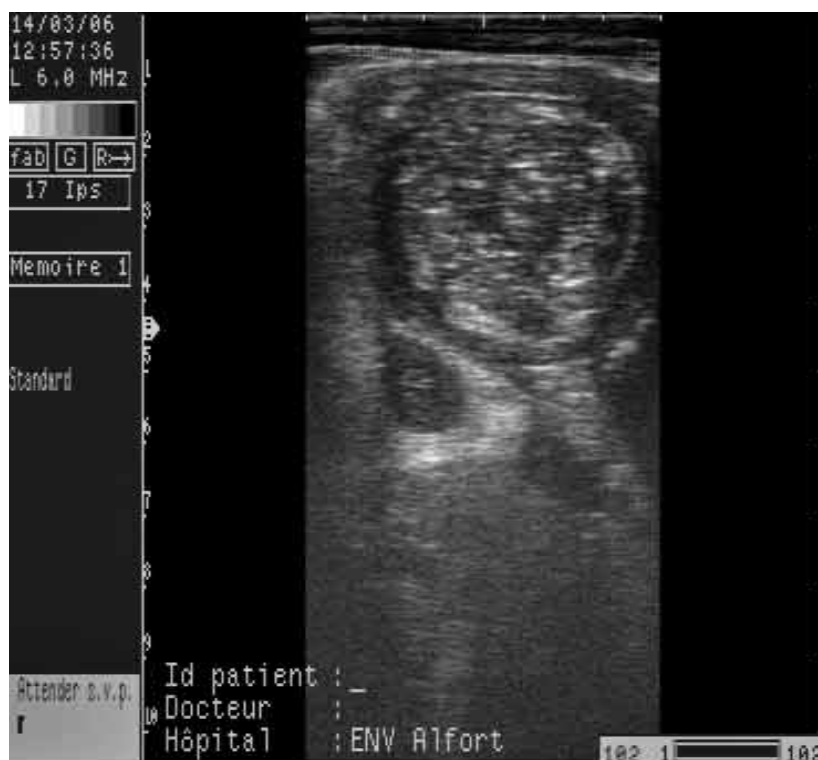
**Photo 12 : Abscès hépatique pédonculé, chez un veau souffrant d'une infection des vestiges ombilicaux.** (Source B. Ravary, ENVA)

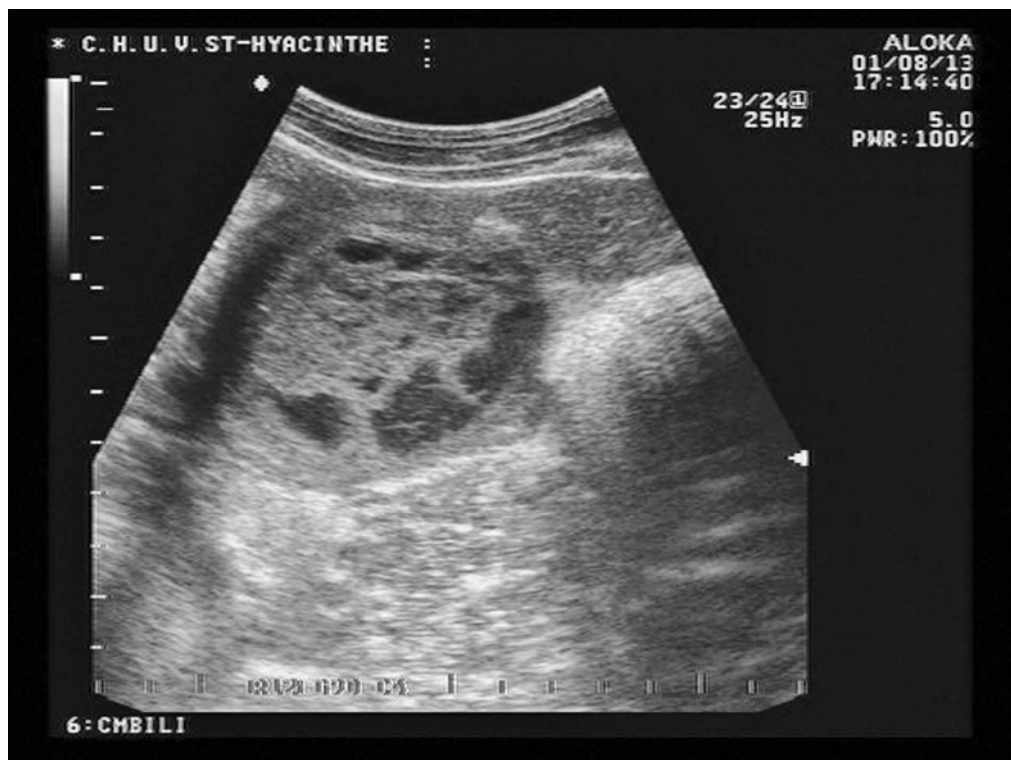
**Photo 13 : Abcès hépatique.** (Source : M. Babkine, FMV St. Hyacinthe)

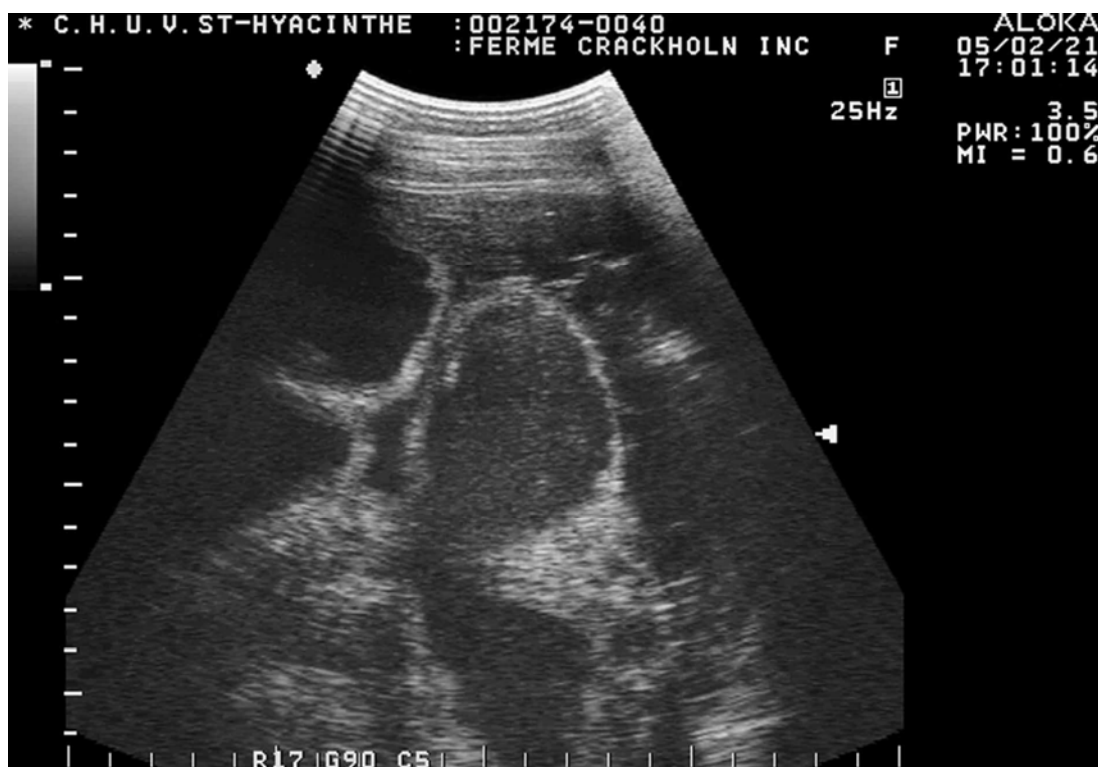
**Photo 14 : Image de péritonite.** (Source : M. Babkine, FMV St. Hyacinthe)
