Dans ce contexte, les industrielles cherchent à remplacer ce traitement électrolytique. Les revêtements de Zinc-Nickel sont les candidats les plus intéressants pour remplacer le revêtement de cadmium. Mais, ces derniers peuvent poser des problèmes de tenue en fluage. Ils sont sujets à des ruptures sous des contraintes relativement basses. Les ruptures sont attribuées au phénomène de fragilisation par hydrogène qui se produit au cours de la mise en contact des pièces avec des agents chimiques hydrogénants (cas de traitement électrolytique), engendrant des microfissures à la surface du matériau [2]. Ce problème a été bien résolu pour le revêtement au Cadmium. Cependant, le problème reste entier les recherches pour d'autres revêtements, notamment le revêtement Zinc-Nickel. Ce dernier a fait l'objet d'une collaboration entre le Laboratoire de Mécanique et Eco Matériaux de l'Université du Québec à Trois-Rivières (LMEM) et l'industriel Technickrome.

Technickrome a commencé à tester un revêtement électrolytique Zinc-Nickel parce qu'il présente les caractéristiques les plus proches de celles du revêtement au Cadmium au niveau de la tenue à la corrosion. L'objectif du présent travail est l

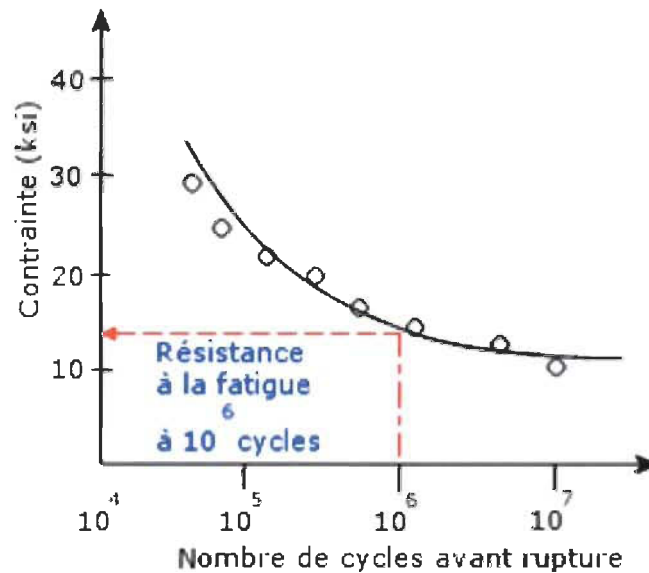
Figure 1.3: Courbe de Wöhler

L'essai de fatigue le plus simple consiste à solliciter une éprouvette à des cycles de chargement périodiques de fréquence constante. Le résultat du test est basé sur l'analyse de la courbe $\sigma_{\max}/2 = f(N_r)$, où N_r est le nombre de cycles à la rupture. Cette courbe est connue sous les noms de : courbe de Wöhler, courbe de durée de vie, courbe d'endurance ou encore courbe S-N (Figure 1.3).

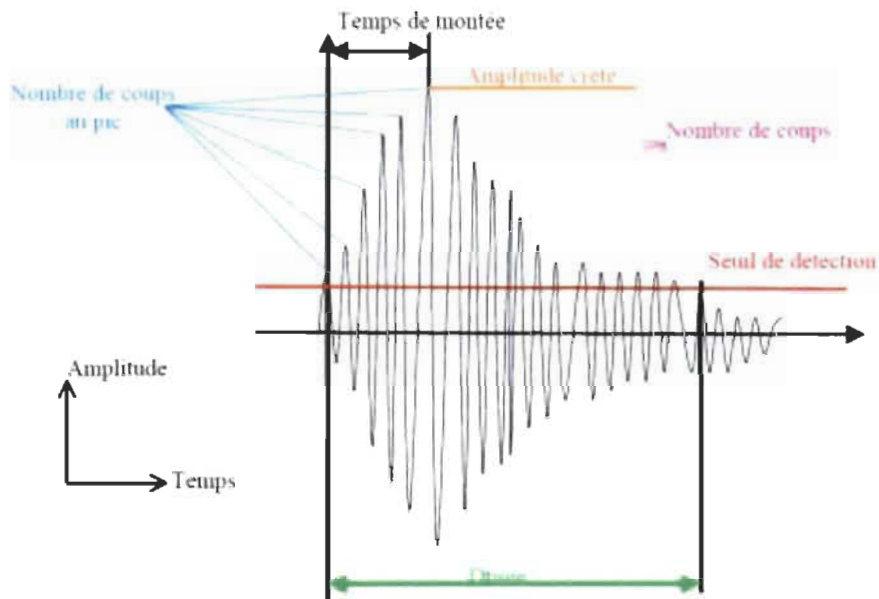
Figure 1.6 : Caractéristiques du signal [3]

entre les mécanismes physiques à la source de l'EA et les caractéristiques des signaux obtenus. La Figure 2.6 montre les principales caractéristiques du signal.

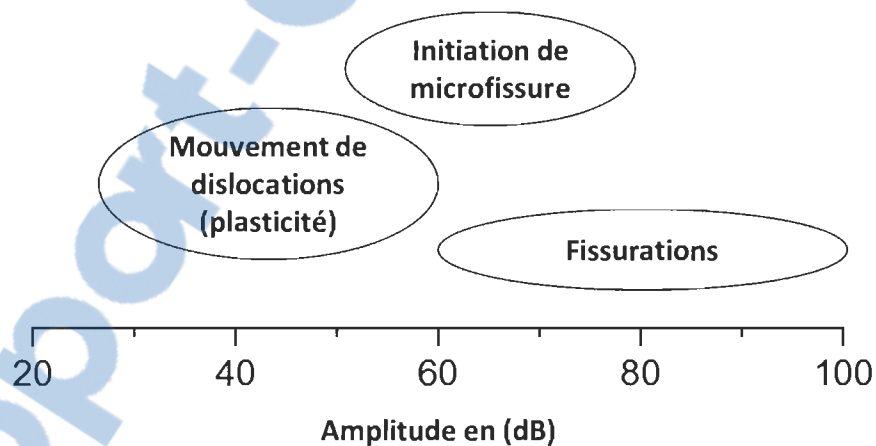
Figure 1.8 : Echelle de processus d'émission acoustique

Plusieurs recherches ont porté sur l'étude de l'endommagement des aciers en utilisant la technique d'émission acoustique. La majorité des études ont montré que le mouvement des dislocations (plasticité) est le premier mécanisme détecté avec des amplitudes faibles, qui varient de 30 à 60 dB. L'accumulation des dislocations provoque l'initiation des microfissures, caractérisées par des amplitudes plus élevées de 50 dB à 80 dB. Ces derniers sont suivis par une propagation caractérisée par des amplitudes plus intenses, qui peut atteindre 100 dB, comme le montre la Figure 1.8 [44-46].

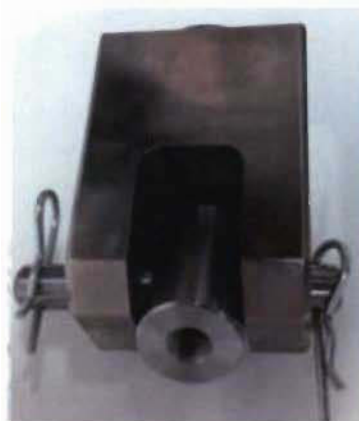
Figure 2.6: Dispositif de mise en position et maintien des éprouvettes

Le maintien des éprouvettes est assuré par un dispositif de mise en position (Figure 2.6). Le dispositif est composé d'une pièce en forme de U l'éprouvette est attachée au dispositif à l'intermédiaire d'un trou fileté. Un axe de chape permet la liaison des deux pièces décrites précédemment. L'axe est maintenu en place par deux goupilles insérées dans deux trous situés à son extrémité.

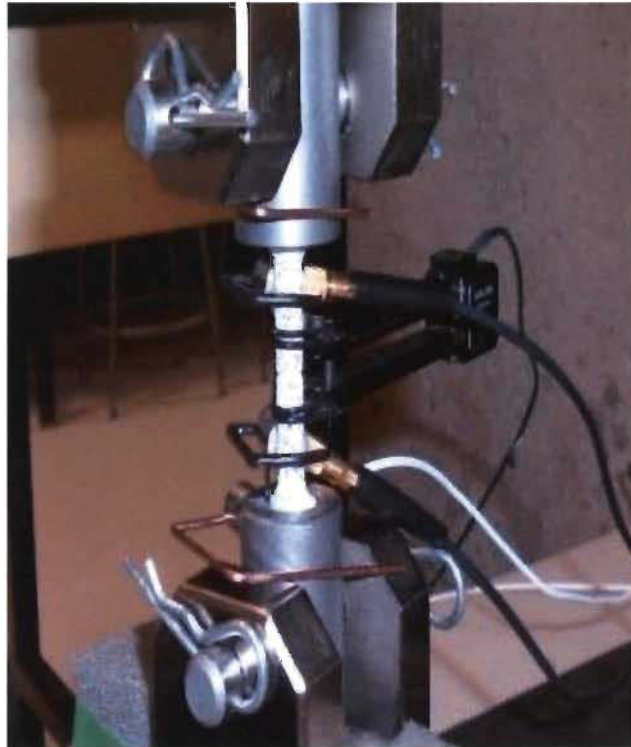
Figure 2.7: Installation des capteurs sur l'éprouvette

L'émission acoustique a été utilisée pour mesurer l'évolution et les mécanismes d'endommagement pendant les essais statiques. Pour les essais de traction, quatre capteurs acoustiques ont été fixés sur chaque éprouvette testée, Figure 2.7. Seuls les événements localisés entre les capteurs placés dans la longueur utile des éprouvettes ont été pris en compte.

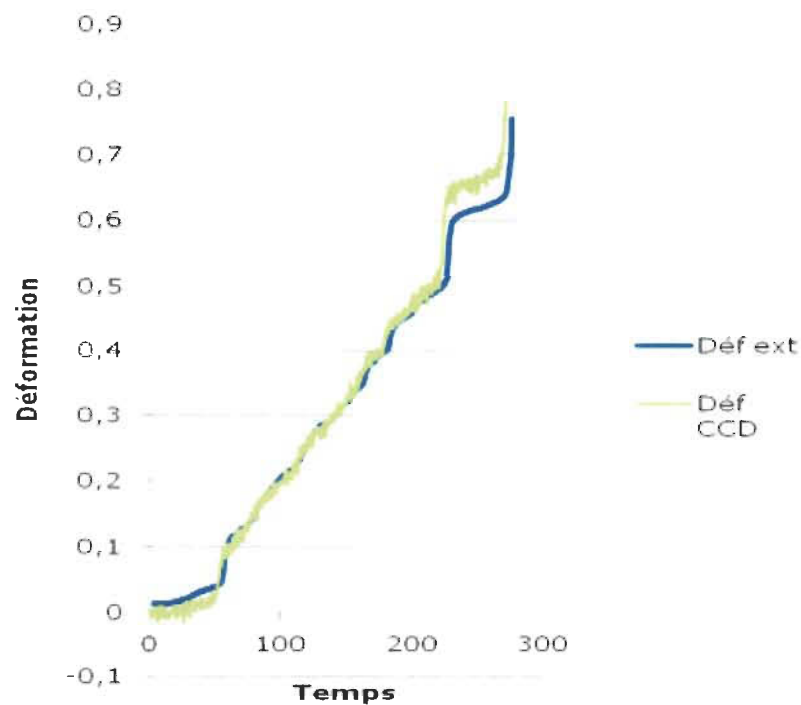
Figure 2.10: Courbe de la déformation en fonction du temps

déformation donnés par l'extensomètre et système CCD a montré que les résultats sont comparables et très proches (Figure 2.10).

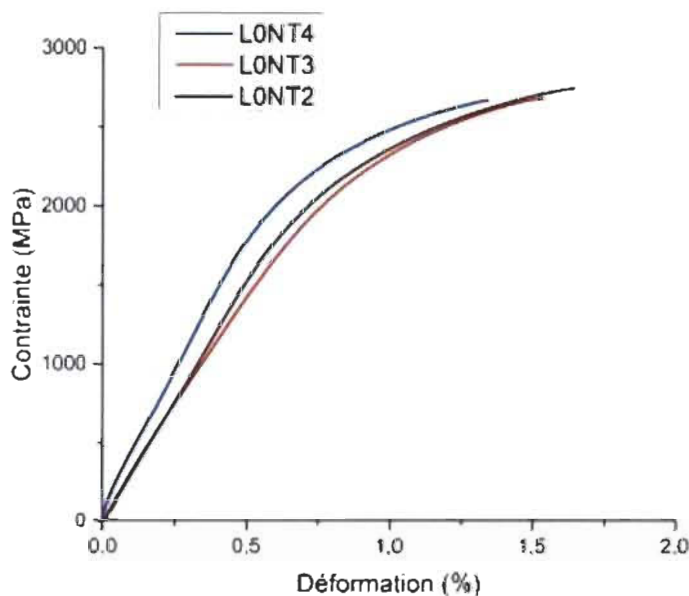
Figure 2.12: Courbes de traction du lot LONT

Dans ce lot, quatre éprouvettes ont été testées en traction. La Figure 2.12 présente les courbes de contrainte en fonction de la déformation de ces éprouvettes.

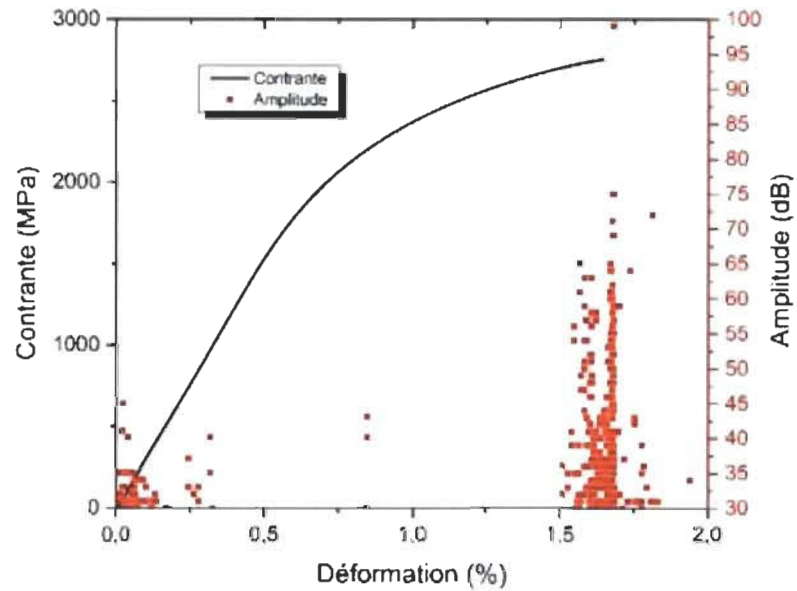
Figure 2.13: Courbe de traction et de l'amplitude de l'éprouvette L0TN2

proche de la contrainte ultime. Les événements localisés dans la partie élastique ont une amplitude comprise entre 30 et 45dB.

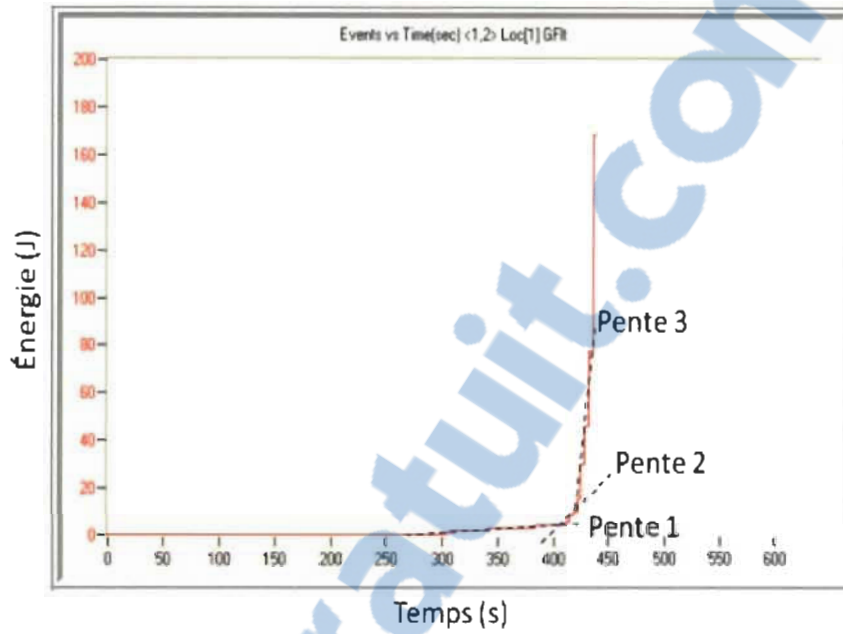
Figure 2.17: Courbe de l'énergie acoustique en fonction du temps de l'éprouvette L0TN2

La courbe d'énergie cumulée en fonction du temps (Figure 2.17) présente trois pentes caractéristiques. La première pente est de faible énergie et elle commence après 300 s, ce qui correspond au début de la zone plastique présentée dans la Figure 2.18. Les événements correspondants sont attribués au mouvement des dislocations. La deuxième pente commence juste avant la rupture caractérisée par une énergie cumulée plus importante. Cette dernière est suivie par une troisième pente plus prononcée concluant la rupture finale de l'éprouvette.

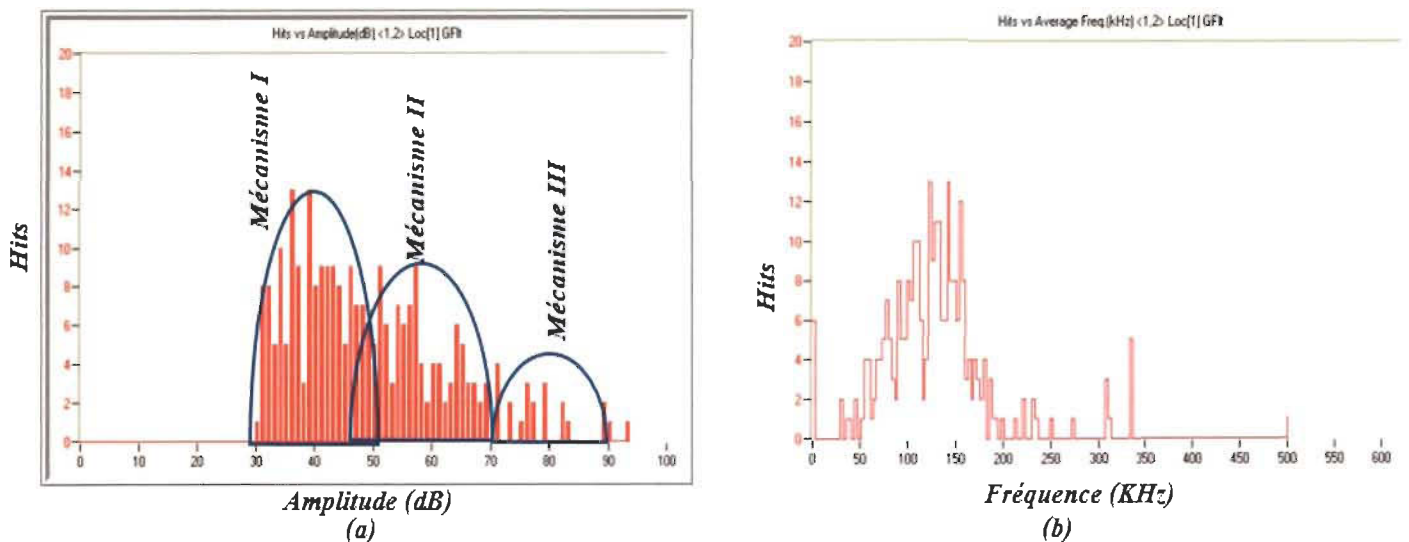
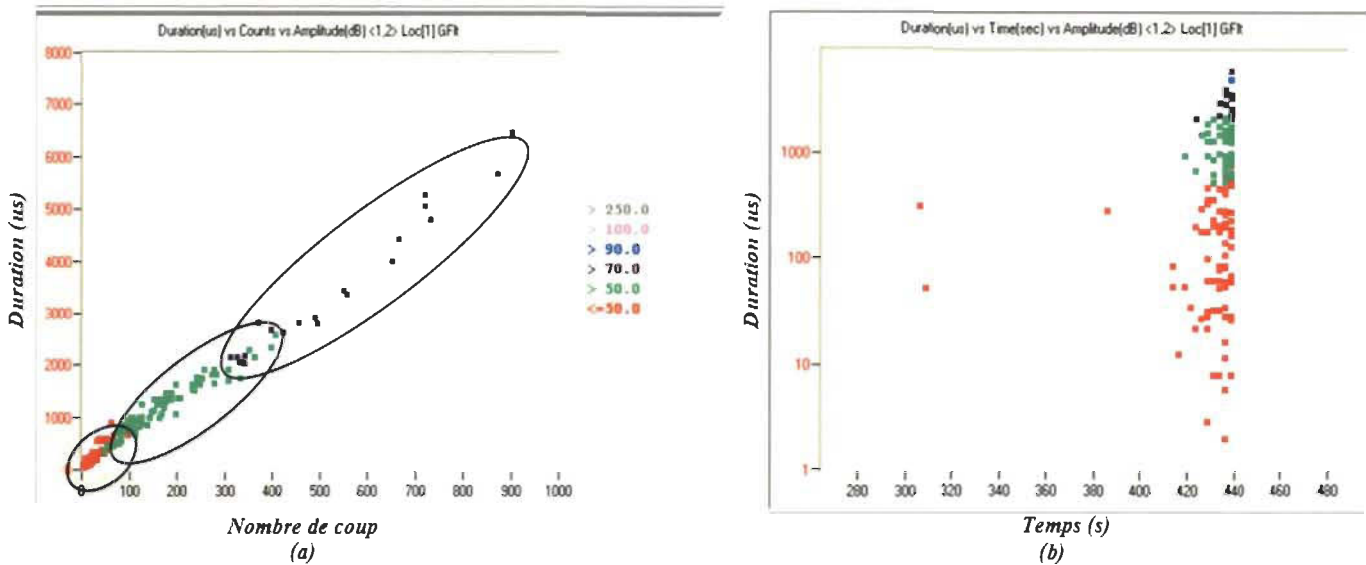
Les Figures 2.19 et 2.20 présentent la signature acoustique des mécanismes d'endommagement. Nous avons identifié trois mécanismes d'endommagement, en nous basant sur l'amplitude des événements acoustiques (Figure 2.19 (a)). Le premier mécanisme qui peut être lié à la déformation plastique affiche des amplitudes qui varient entre 30 dB et 50 dB. Le deuxième mécanisme traduisant l'initiation des microfissures montrent des amplitudes qui varient entre 45 dB et 70 dB. Le troisième mécanisme mettant en évidence l'initiation des fissures est caractérisé par des amplitudes qui varient entre 70 dB et 90 dB. De plus, il est clairement observé à partir de la Figure 2.19 (b) que la fréquence de la majorité des événements varie entre 30 KHz et 200 KHz. Cette observation est conforme aux résultats obtenus par Barsoum *et al.* pour des essais effectués sur des aciers [44] tableau 2.5. La Figure 2.20 (a) présente la variation de durée d'un événement acoustique en fonction de son nombre de coups. Nous constatons que cette variation est linéaire. Sur cette figure, nous avons utilisé un code de couleur correspondant aux intervalles des amplitudes déterminées précédemment pour mieux indiquer les différents événements acoustiques. Cela a permis d'identifier les intervalles des durées et des nombres de coups des événements acoustiques de chaque mécanisme.

Figure 2.19: Distinction des événements acoustiques de l'éprouvette L0TN2, (a) Histogramme des amplitudes, (b) fréquences

Figure 2.20: Distinction des événements acoustiques en fonction de leur durée et du nombre de coups de l'éprouvette L0TN2, (a) durée des événements en fonction du nombre de coups, (b) durée des événements en fonction du temps.

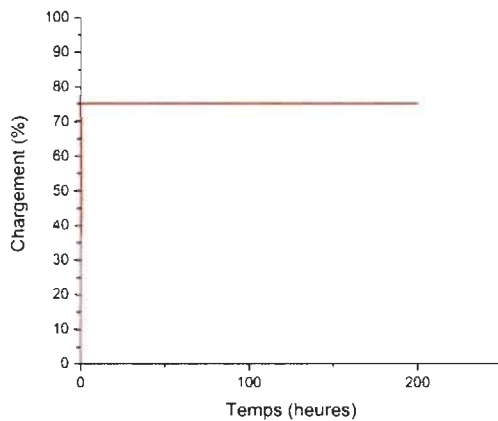
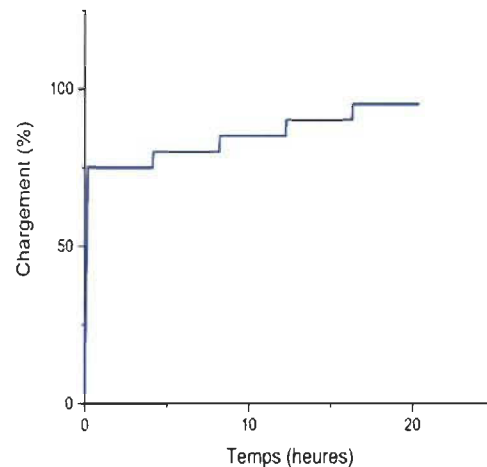
Dans cette partie, nous allons nous intéresser aux tests qui permettent de déterminer si l'éprouvette est fragilisée par hydrogène ou pas. Pour atteindre cet objectif, nous avons testé trois lots d'éprouvettes en fluage à 75% de sa charge à la rupture pendant 200 heures, en respectant la Norme ASTM F519-M13. L'émission acoustique est utilisée pendant toute la durée du test. Les éprouvettes qui ont réussi le test ont subi un deuxième essai appelé test des paliers. Ce test consiste à maintenir l'éprouvette à 75% de sa charge à la rupture pendant 4 heures, suivi d'une augmentation de la charge de 5 % et un maintien pendant quatre heures jusqu'à 95 % de la charge à la rupture si l'éprouvette ne se casse pas avant (Figure 3.1). La vitesse de déplacement du mors est de 0.1 mm/min.

Figure 3.1a: test de maintien 200h

Figure 3.1b: test des paliers

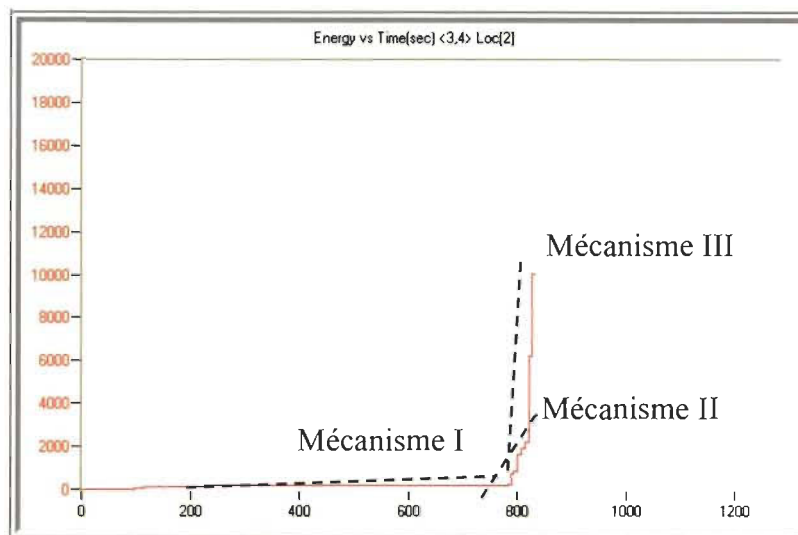
Figure 3.6: Courbe d'énergie acoustique en fonction du temps

La courbe d'énergie en fonction du temps (Figure 3.6), démontre la présence de trois pentes d'énergie.

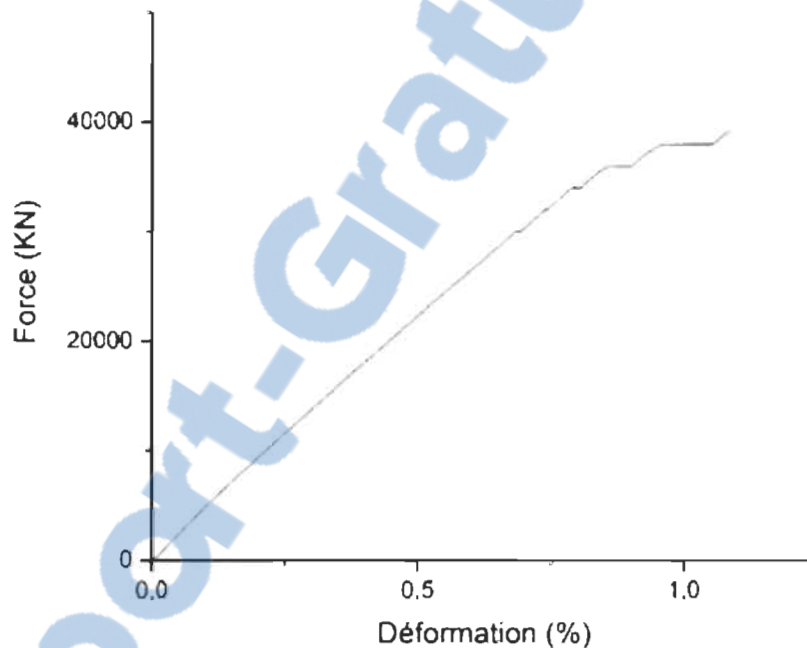
Figure 3.13: Courbe de la force en fonction de la déformation

Après le test de fluage de 200 heures, l'éprouvette a été testée de nouveau avec un test des paliers (Figure 3.13), dont la rupture a eu lieu à 92.5% de la charge ultime.
