## II.2.4 Contexte géologique de l'Alaotra

## Chapitre III : L'érosion hydrique dans la zone d'étude

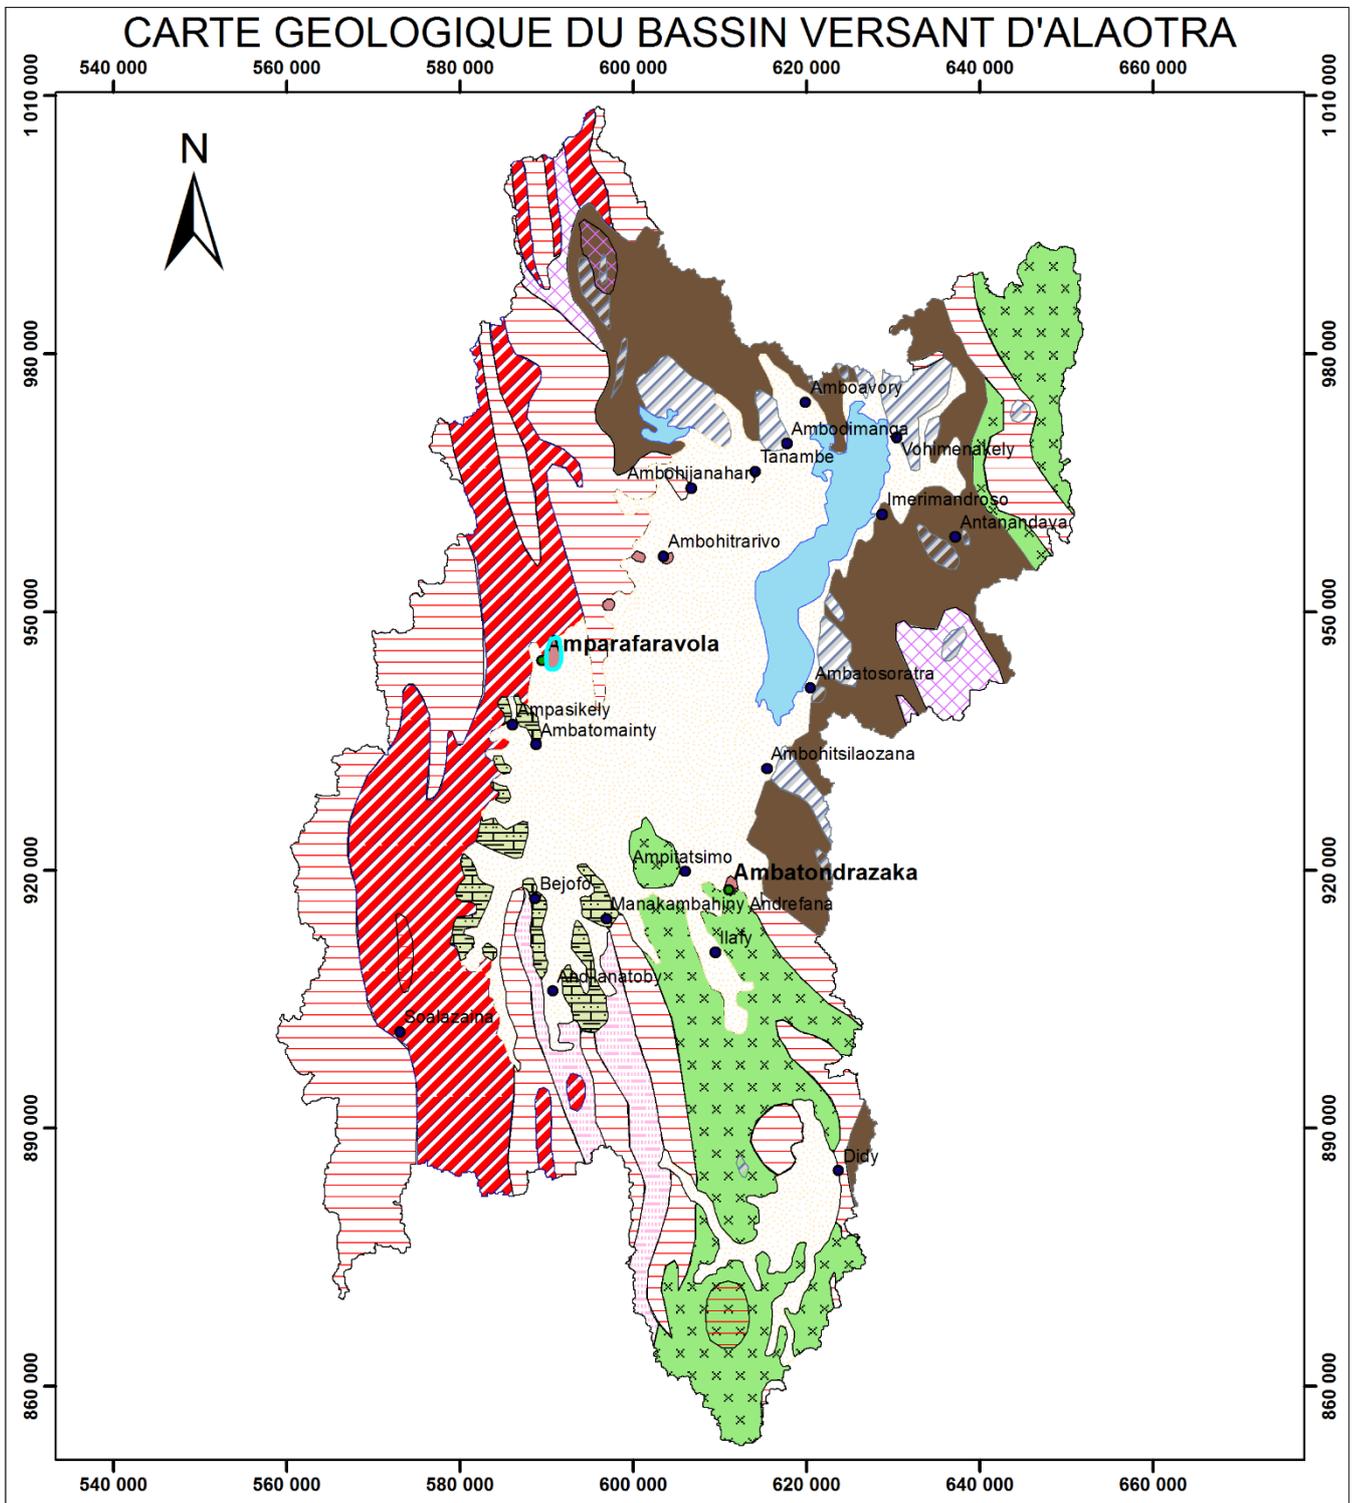
Les formations géologiques appartiennent au groupe de Beforona dans le complexe de Tsaratanàna du domaine d'Antananarivo, composées du gneiss, de l'amphibolite, de la migmatite. Les migmatites granitoïdes sont très répandues. On y trouve également des roches éruptives : du granite et du gabbro (Fig.13).

Figure.13 Carte géologique du bassin versant d'Alaotra

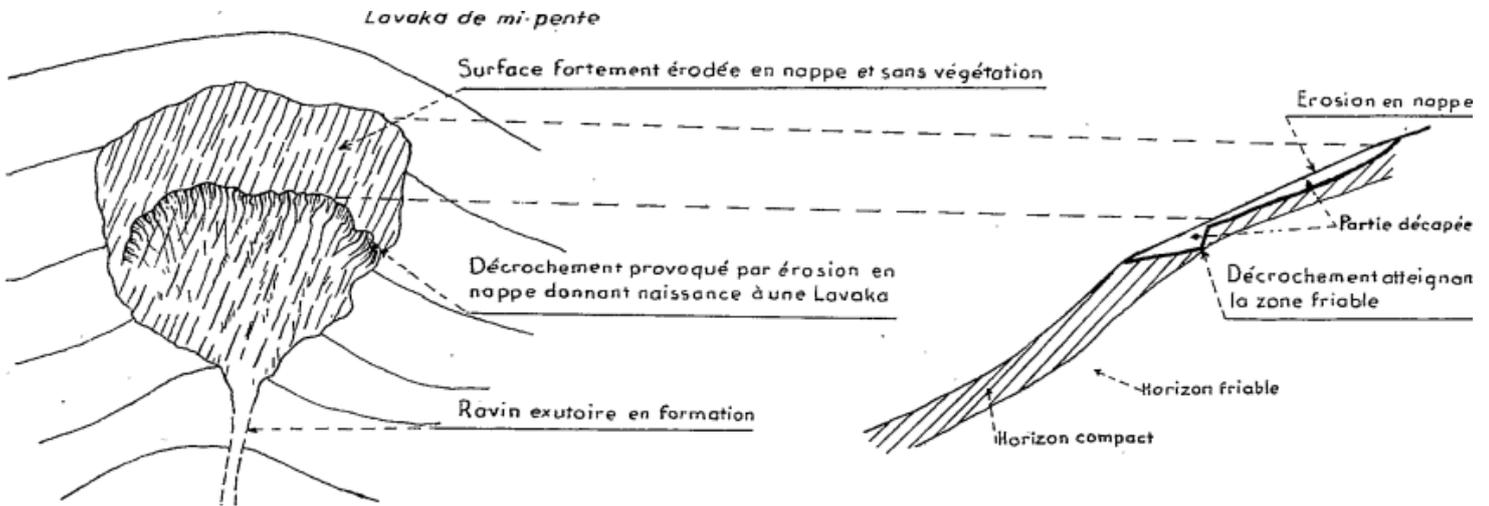
Figure.14 Stade 1 d'une formation d'un lavaka à partir d'une érosion en nappe : Source [12]

##### - **L'érosion en nappe**

La prairie y est très favorable à la formation des lavaka. Le sol durcit, devient compact plus ou moins imperméable durant la saison des pluies, laissant plus le ruissellement que la percolation en profondeur. L'érosion en nappe devenant plus intense évolue en "en marche d'escalier".

La partie dénudée s'érode en nappe et en rigoles beaucoup plus rapidement que la partie adjacente qui est restée couverte de végétation. Il se produit donc une marche à la partie

supérieure de la zone dénudée. Les lavaka commencent à se former souvent en haut de colline. Et par une érosion en nappe intense suivie d'une marche d'escalier, cela finit par entamer complètement la couche protectrice.

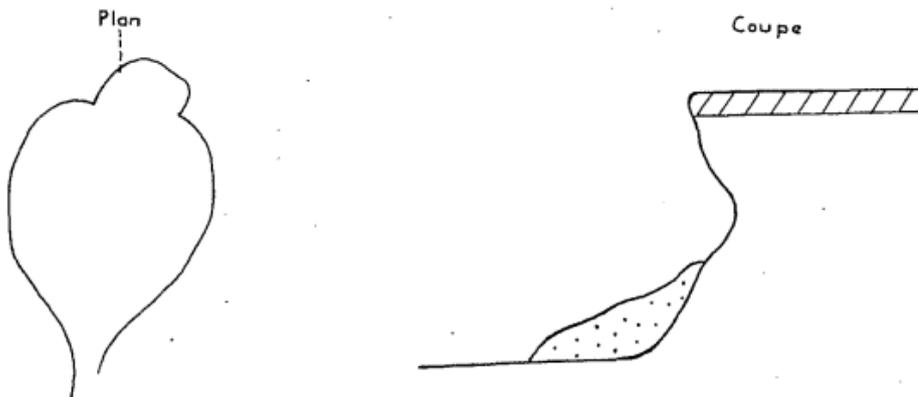
Figure.15 Evolution en stade 2 de la formation d'un lavaka sur un talus d'érosion en nappe : Source [12]

### III.3.2 Deuxième stade ou la maturité

L'écoulement des parois et la dégradation de la zone affouillable créent ainsi des débris au fur et à mesure que l'érosion atteint la roche saine ou une zone de roche altérée suffisamment résistante. En évacuant ses débris, le lavaka s'approfondit. Ainsi, elle présente une zone de réception (le fond du lavaka), une zone de creusement en V (étroiture de sortie) et un cône de déjection.

De même, l'élargissement se fait quand les parois s'écroulent et que les débris sont évacués. La progression vers le haut de la paroi verticale par érosion régressive est plus rapide dans les endroits où le ruissellement de la partie supérieure est plus important.
