ETUDE DE L'ENDOMMAGEMENT

3.1. Objectif et méthodologie

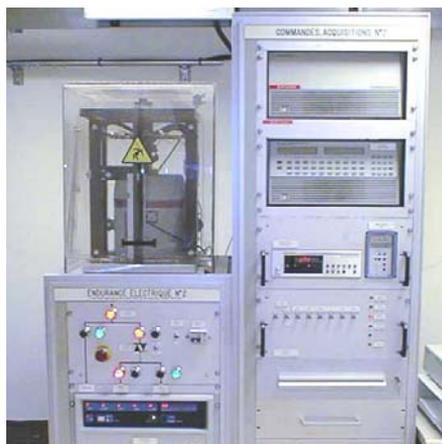
La machine dénommée M2, utilisée dans l'équipe I2EA de Schneider Electric, est composée d'un circuit de puissance, d'une centrale d'acquisition HP 3852, d'un pot électrodynamique LDS, d'un capteur laser de déplacement Keyence et d'une armature recevant les contacts (photographie 3.1). Des extracteurs évacuent l'air chaud. Un micro ordinateur de type Intel 80486 permet le pilotage de l'essai et le stockage des valeurs de résistance de contact, d'écrasement, d'énergie de rebond naturel et artificiel, de force de contact et de charge électrique.

Photographie 3.1. Machine d'essai électrique M2 (équipe I2EA)

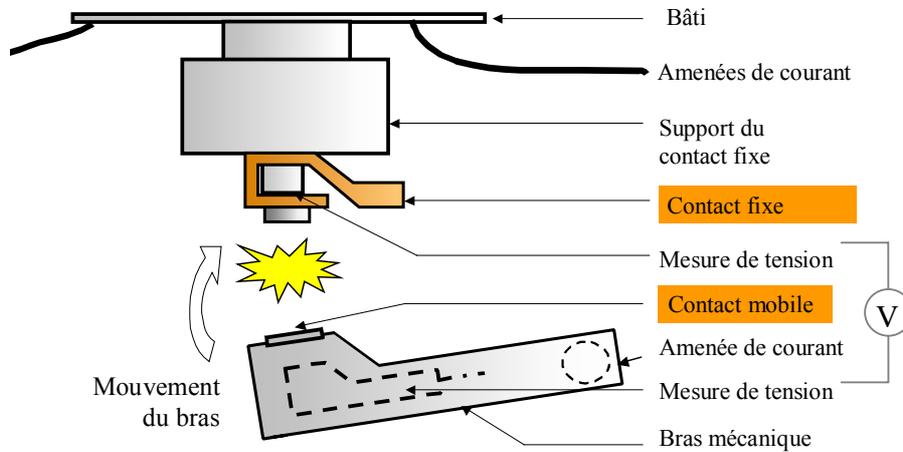
Le contact fixe est solidaire du bâti de la machine. Le contact mobile est enchâssé au bout d'un bras en rotation autour d'un axe avec deux roulements à billes (figure 3.2). L'arc électrique est obtenu par le déplacement du bras autour de l'axe (cercle en pointillé).

Figure 3.2. Implantation des contacts sur la machine « M2 »

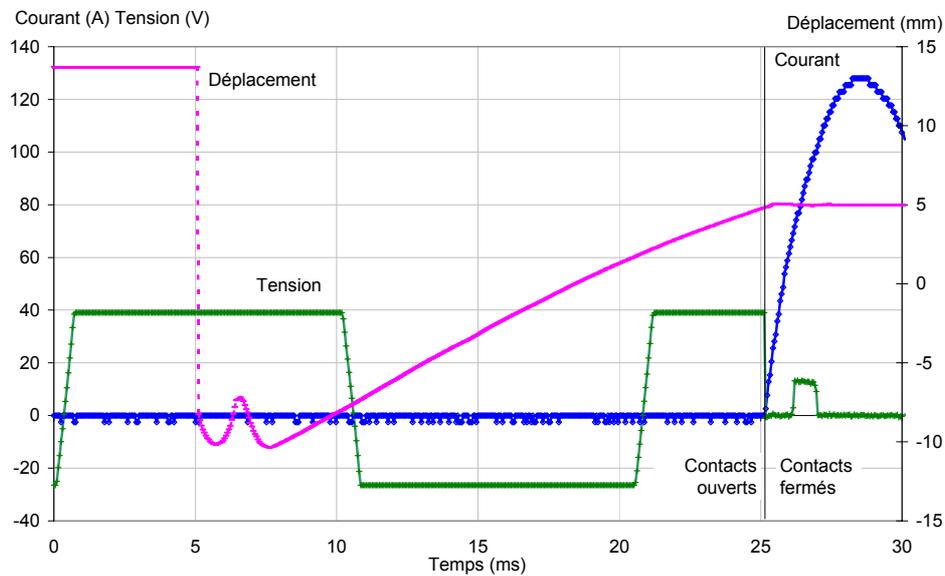
La figure 3.3 présente l'évolution des grandeurs caractéristiques de l'essai à la fermeture.

Figure 3.3. Chronogramme de la fermeture des contacts électriques avec la machine « M2 »

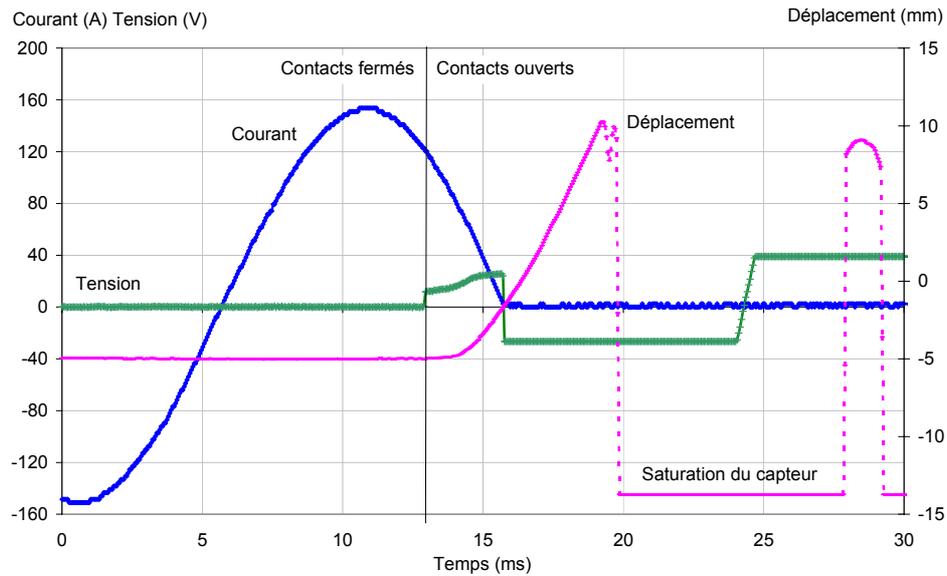
La figure 3.4 correspond à l'ouverture des contacts et au rebond contrôlé.

Figure 3.4. Chronogramme d'une ouverture des contacts électriques suivi d'un rebond contrôlé
Oscilloscope numérique à mémoire Nicolet 490.

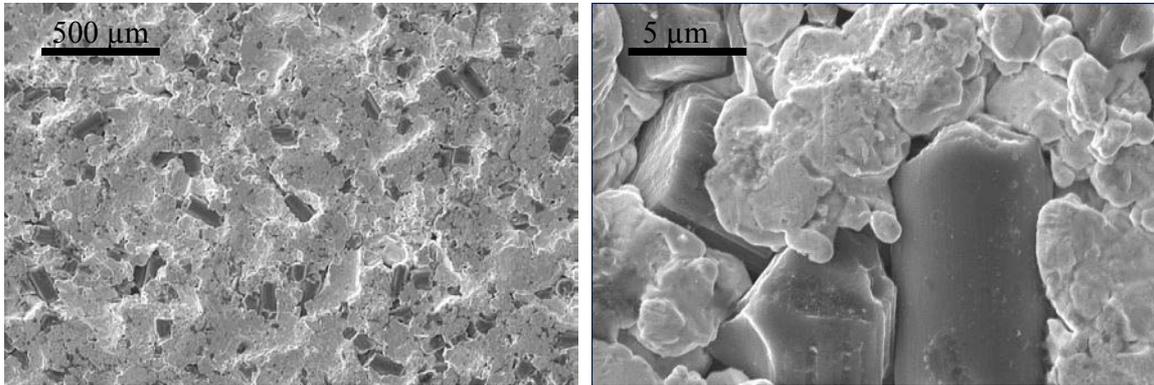
L'état de surface des contacts a été observé en microscopie électronique à balayage (MEB) en raison de la grande profondeur de champ nécessaire. Les micrographies 3.6 et 3.7 permettent de mettre en évidence la forte rugosité de la surface du contact fixe.

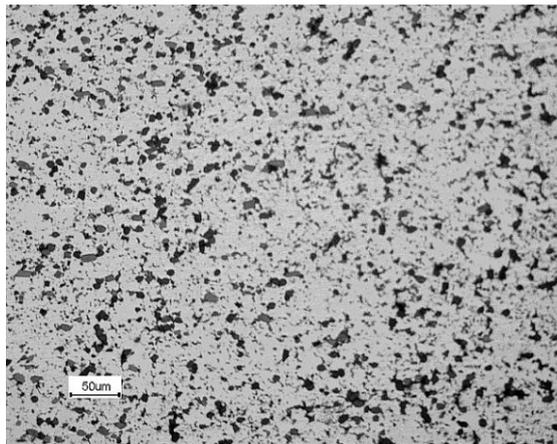
La répartition homogène du carbone dans la matrice apparaît dans la section transverse 3.8.

Micrographie optique 3.8. Microstructure d'un contact en Ag-C n'ayant pas subi d'essai
Contact fixe. Cliché microscope Zeiss Axiovert 405

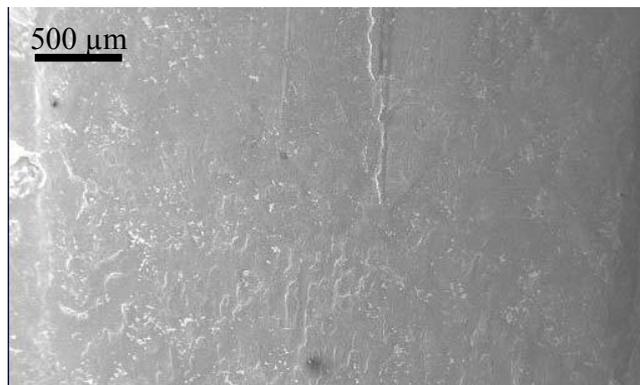
La surface du contact mobile semble plus régulière que celle du contact fixe (micrographie 3.9).

Micrographie MEB 3.9. *Etat de surface d'un contact en Ag-WC n'ayant pas subi d'essai
Contact mobile. Cliché MEB Leo en électrons secondaires*

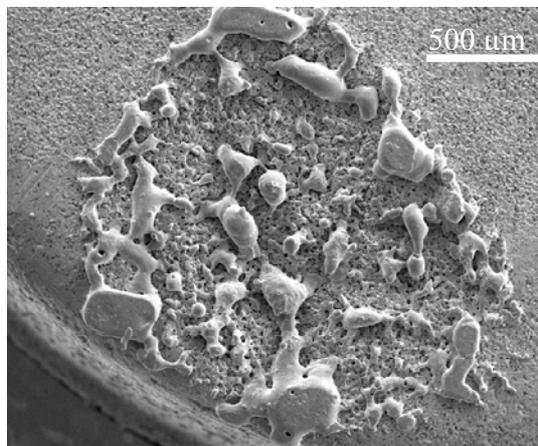
La micrographie MEB 3.10 de la surface du contact fixe après un arc d'environ 1J permet de rendre compte de l'effet de l'arc électrique sur le matériau.

Micrographie MEB 3.10. *Etat de surface du contact fixe en Ag-C après 1 arc électrique
Cliché MEB Jeol JX1-8800R en électrons secondaires. 1 ouverture / fermeture à 100A sous 220V.*

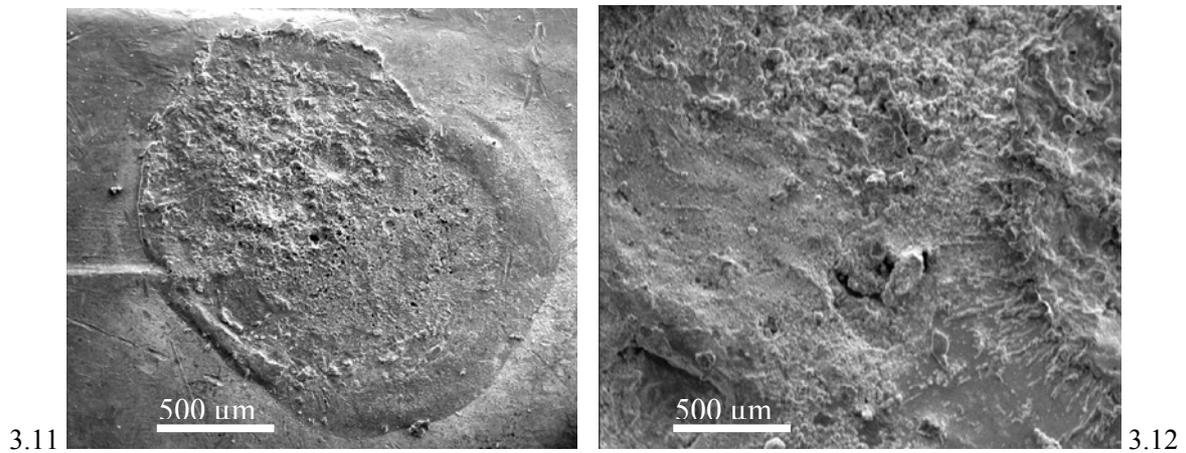
L'état de surface du contact mobile semble avoir été moins perturbé par l'arc électrique que le contact fixe (micrographie MEB 3.11).

Micrographies MEB 3.11 et 3.12. Etat de surface du contact mobile en Ag-WC après 1 arc électrique
Cliché MEB Jeol en électrons secondaires. 1 ouverture / fermeture à 100A sous 220V.

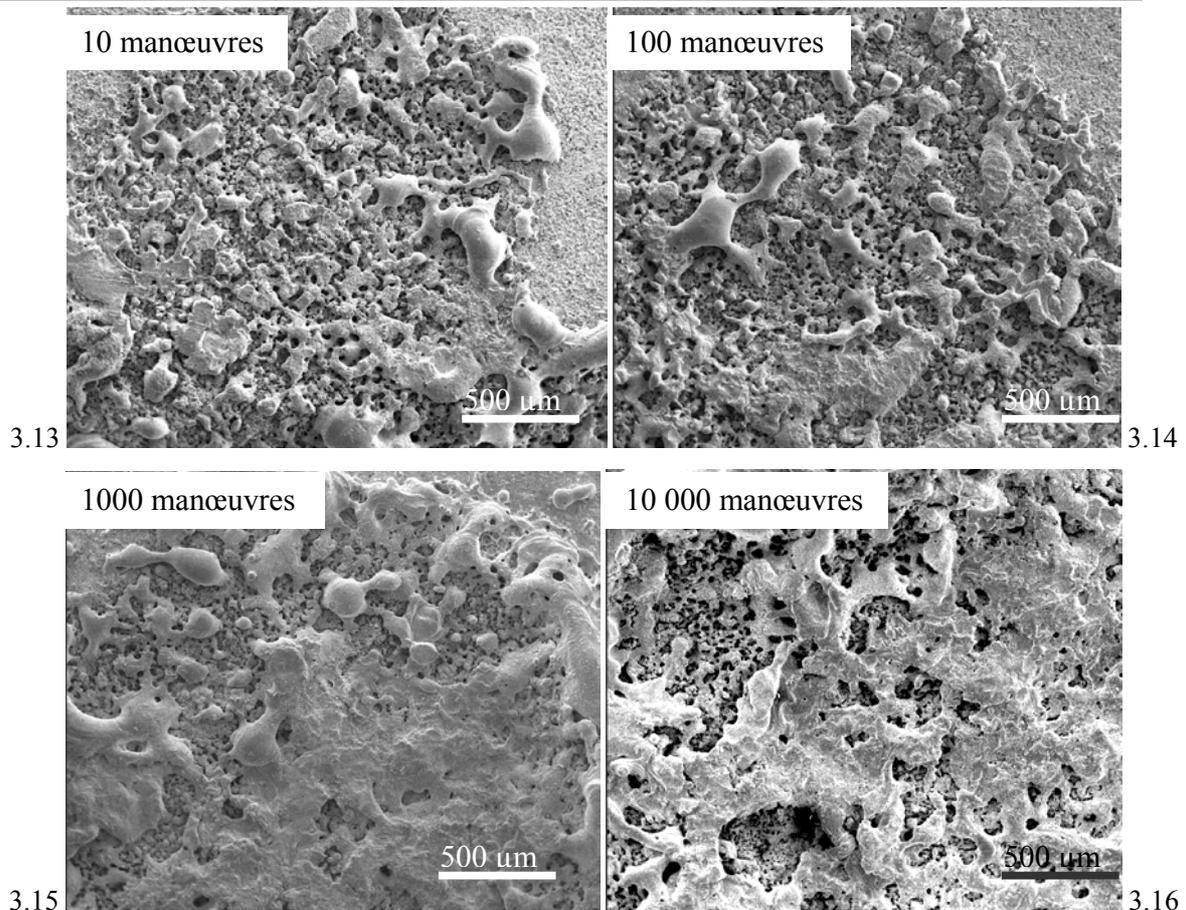
L'état de surface du contact fixe (micrographies MEB 3.13 à 3.16) se dégrade notablement quand le nombre de manœuvres augmente.

Micrographies MEB 3.13 à 3.16. Surface des contacts fixes Ag-C à différents nombres de manœuvres
Cliché MEB Jeol en électrons secondaires. 1 ouverture / fermeture à 100A sous 220V.

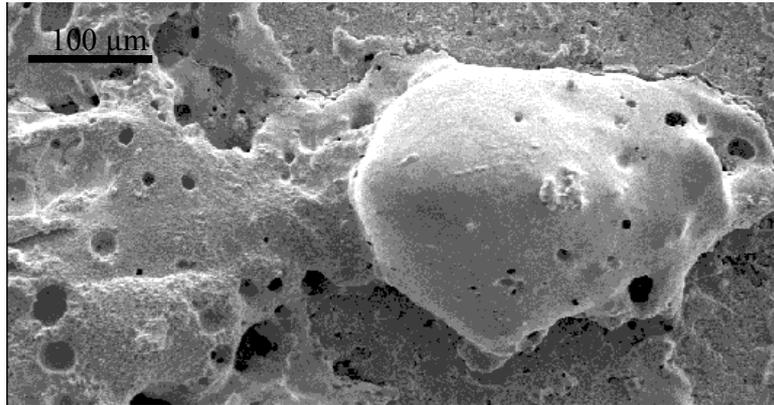
Les petites cavités sphériques de la micrographie 3.17 nous conduisent à penser que l'oxygène dissous dans l'argent liquide est repassé à l'état gazeux lors de la solidification des gouttelettes.

Micrographie MEB 3.17. Mise en évidence du dégazage de l'argent lors du refroidissement d'un contact fixe Ag-C

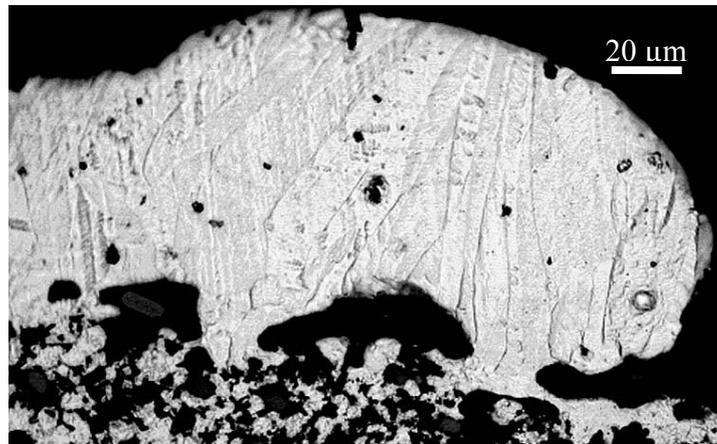
Notons également la forme basaltique des grains d'argent, témoin d'un fort choc thermique lors de la solidification (micrographie 3.18).

Micrographie optique 3.18. Section transverse d'une goutte d'argent fondue et attaquée

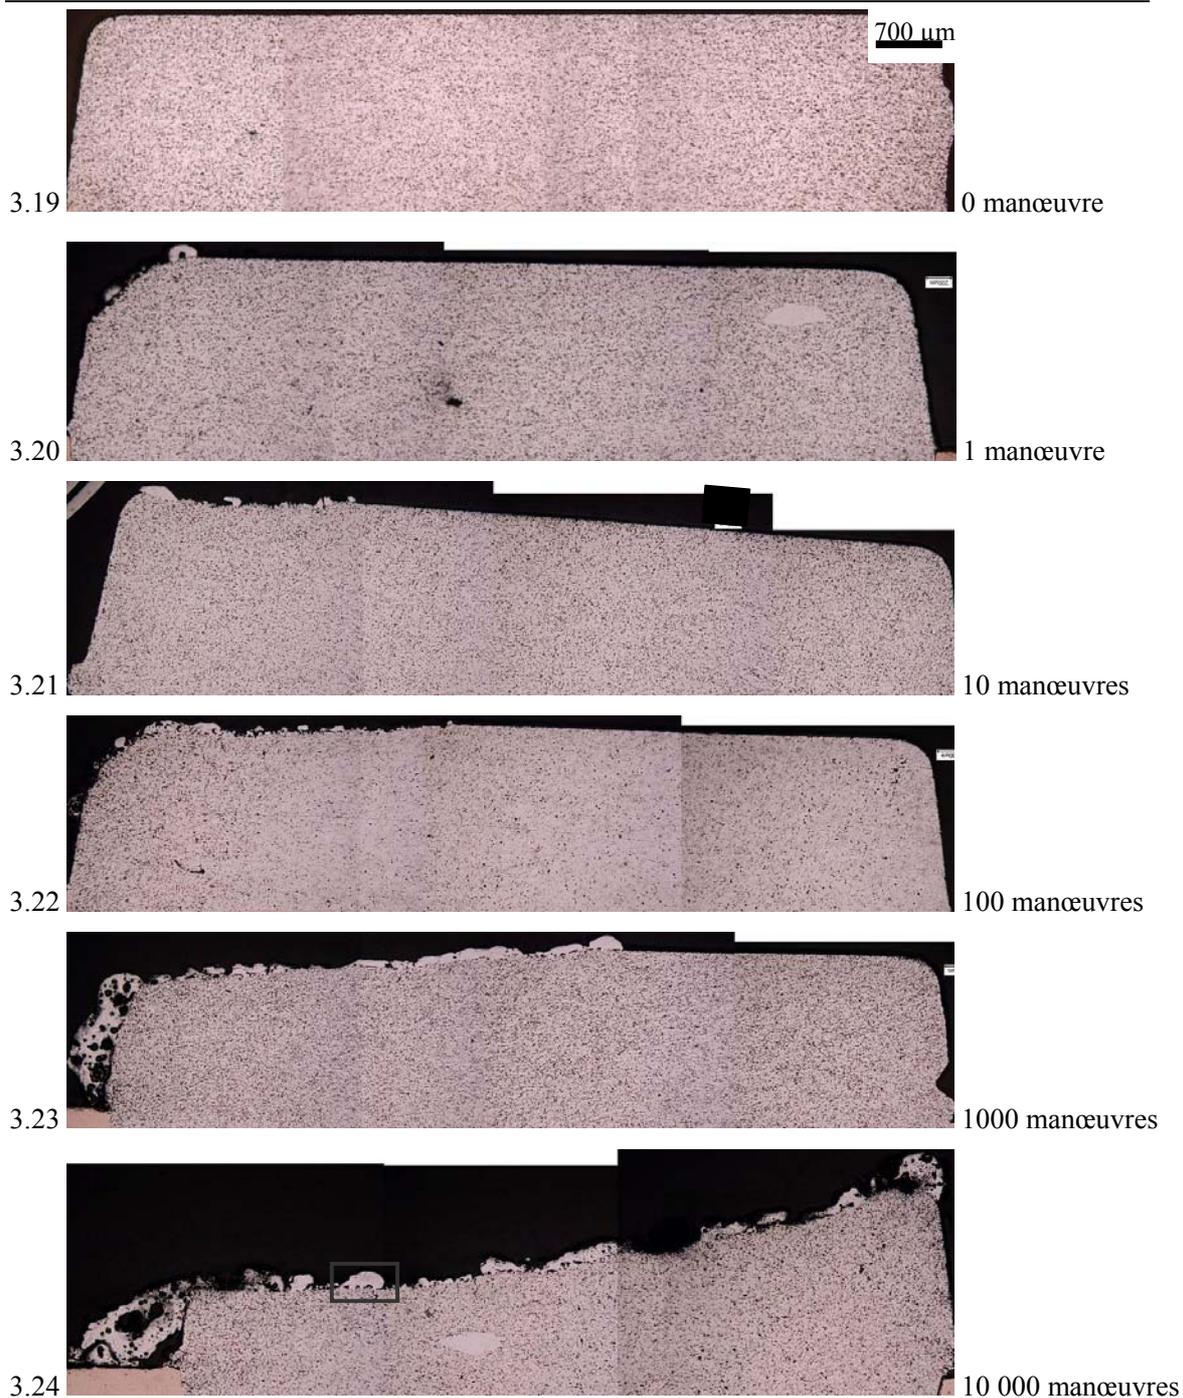
Les coupes micrographiques 3.19 à 3.24 ont été réalisées sur les contacts enrobés et polis.

Micrographies optiques 3.19 à 3.24. Evolution de la microstructure des contacts fixe en Ag-C à différents nombres de manœuvres.

La goutte d'argent fondu est située dans le cadre noir de la micrographie 3.24. Les micrographies permettent de mettre en évidence une altération de la surface pour les faibles nombres de manœuvres puis une altération structurale quand le nombre de manœuvres est élevé. On note la présence de collerettes d'argent de part et d'autre de la zone fondue (à gauche des micrographies) et de fissures

dans la zone de choc thermique maximum (au centre près de la surface dans le cadre noir). Ces fissures suivent des chemins de particules de carbone et de porosités. L'épaisseur de la pastille à gauche est très inférieure à l'épaisseur à droite sur la micrographie 3.24.

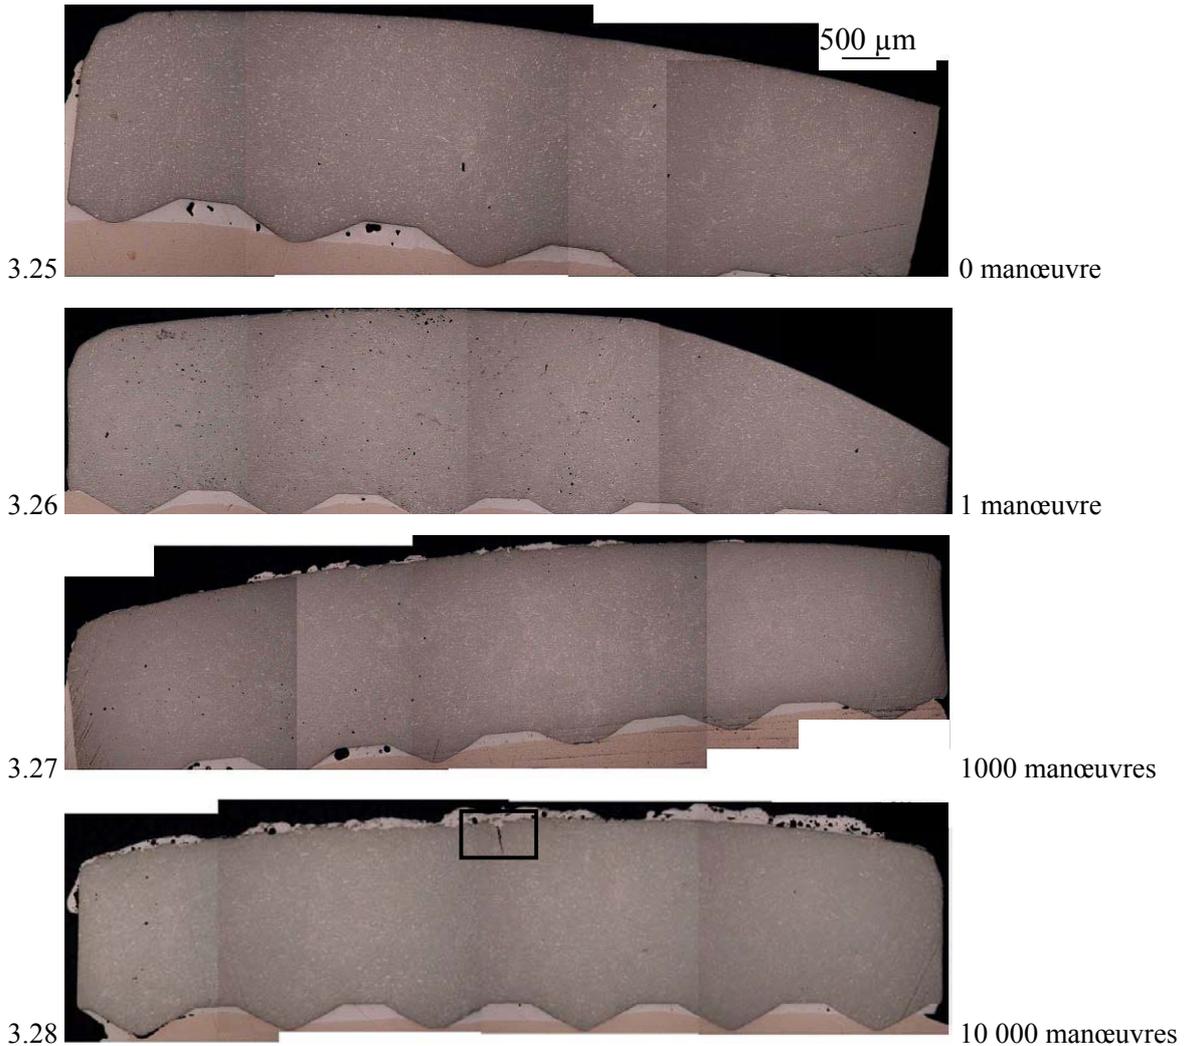
L'état de surface et la structure du contact mobile sont nettement moins altérés que celle du contact fixe par les chocs thermiques répétés (micrographies 3.25 à 3.28).

Micrographies optiques 3.25 à 3.28. Evolution de la microstructure des contacts mobiles en Ag-WC ayant subi différents nombres de manœuvres

Notons tout de même la présence d'une fissure (au centre de la micrographie 3.28 dans un cadre noir). La micrographie 3.29 est un agrandissement de cette zone.

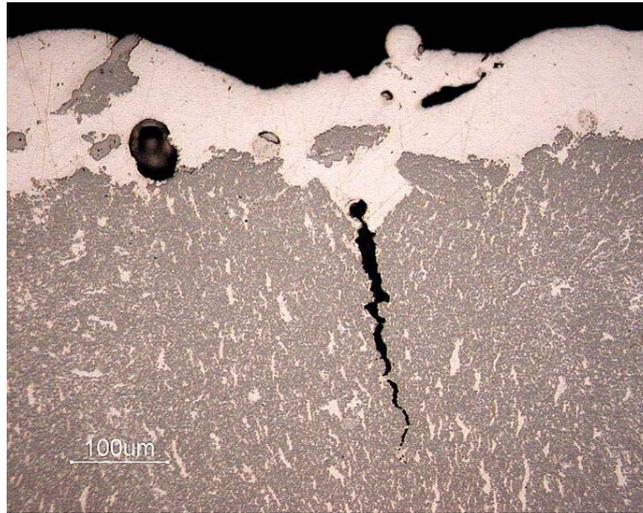
Micrographie optique 3.29. Fissure de fatigue sur un contact mobile Ag-WC ayant subi 10 000 manœuvres

Cette fissure semble être une fissure de fatigue.

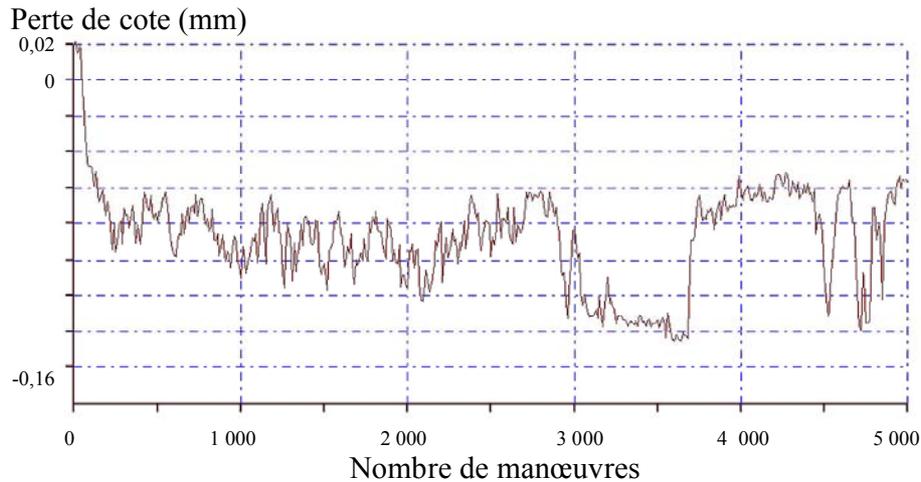
La figure 3.30 montre l'évolution du déplacement mesuré par le capteur laser au cours d'un essai.

Figure 3.30. Evolution de l'écrasement des contacts au cours d'un essai

La perte de cote est très importante au début mais elle se stabilise vers $-0,08$ mm dès 200 manœuvres. Il y a un pseudo régime stationnaire entre 200 et 2800 manœuvres puis une augmentation très importante de l'écrasement entre 2800 et 3800 manœuvres. Les valeurs de perte de cote pour 3 800 à 500 manœuvres sont proches de celles obtenues entre 200 et 2800 manœuvres. Vers 4500 manœuvres, on constate à nouveau des fluctuations importantes de l'écrasement. La mesure du déplacement étant assurée au moyen d'un capteur laser, ces fluctuations ne saurait refléter une imprécision de mesure. En fait, elles sont principalement dues au jeu latéral de l'axe de rotation du bras supportant le contact mobile, rendant la mesure peu répétable. Il résulte pas d'une erreur de conception : les contacts mobiles dans les disjoncteurs peuvent se déplacer latéralement grâce au jeu présent entre le contact mobile et son axe de rotation. Ceci explique notamment la brusque diminution de la perte de cote vers 3 800 manœuvres. La perte de cote ne permet pas la création d'un estimateur de l'endommagement. La figure 3.31 donne l'évolution de la perte de masse cumulée en fonction du nombre de manœuvres.

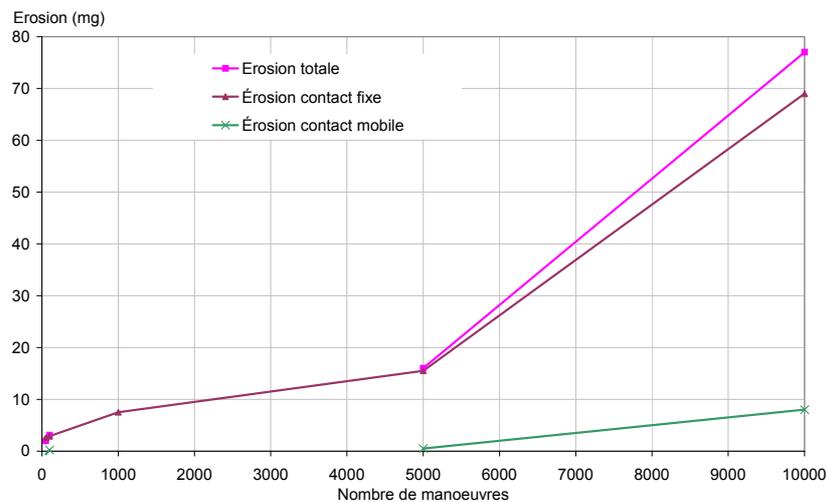
Figure 3.31. Evolution de l'érosion des contacts au cours d'un essai

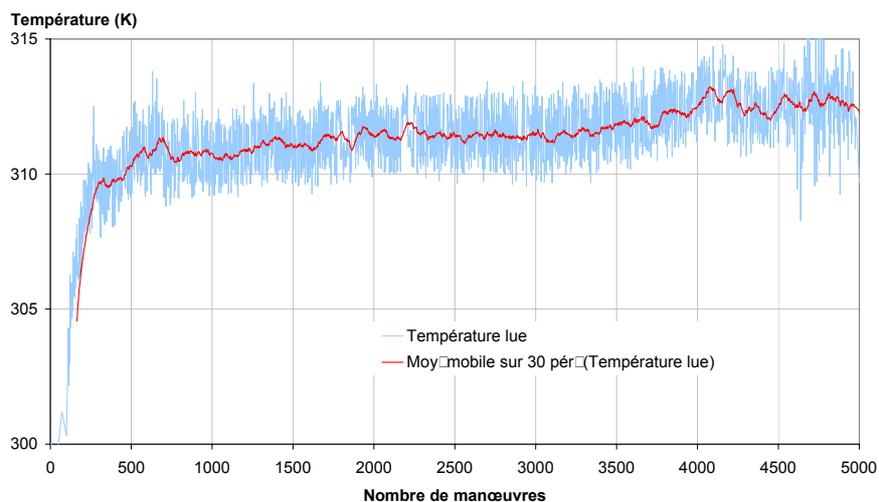
La courbe d'évolution de la température est donnée à la figure 3.33.

Figure 3.33. Evolution de la température dans le support du contact électrique pendant un essai ouverture, fermeture et rebond

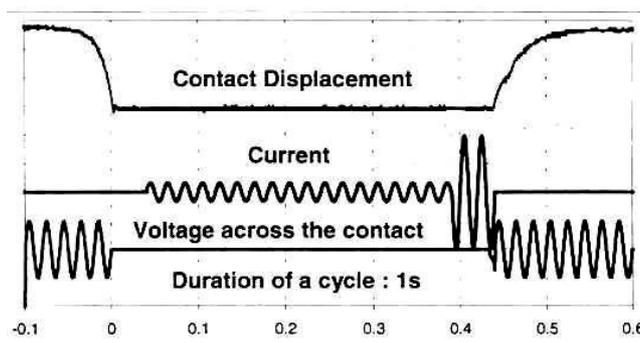
Nous avons utilisé une machine « locomotive » localisée dans l'équipe I2EA de Schneider Electric. L'essai « locomotive » est basé sur des séquences « break-only test ». Ce type d'essai permet d'accélérer l'endommagement des contacts par rapport à un essai AC4⁹⁴. Le chronogramme de l'essai est donné à la figure 3.34.

Figure 3.34. Chronogramme du déplacement, du courant et de la tension sur « locomotive » de l'équipe I2EA. Essai « ouverture 300A »

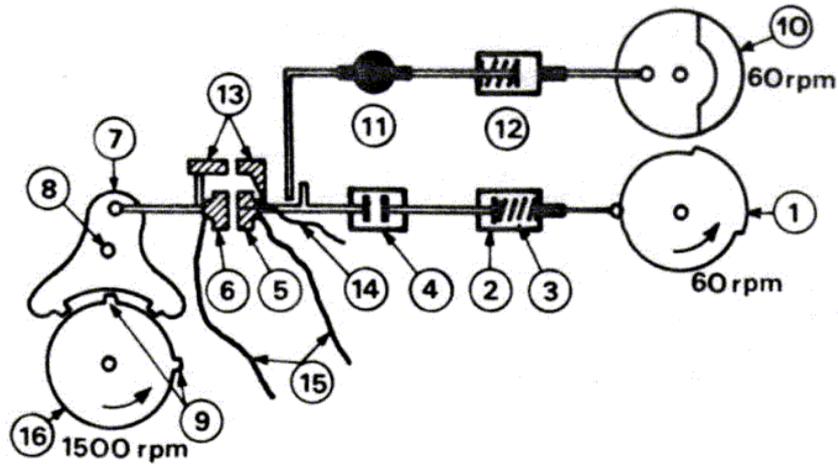
L'ouverture / fermeture du circuit est essentiellement mécanique. Quand les contacts sont l'un contre l'autre avant l'ouverture, une bielle transmet à l'un des deux un mouvement longitudinal les séparant (figure 3.35) et selon l'intensité du courant circulant dans les contacts, il y a apparition d'un arc d'une énergie aléatoirement comprise entre 0 et 45 joules (mesurée par intégration temporelle du produit courant – tension d'arc). La valeur moyenne est de 18 Joules.

Figure 3.35. Schéma de principe de la machine « Locomotive »⁹⁵

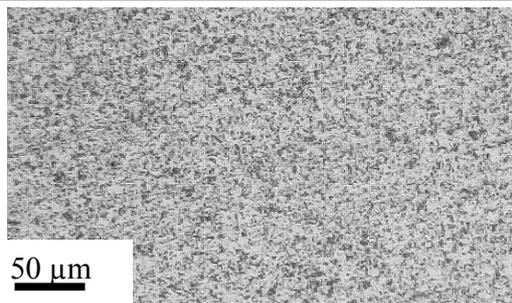
L'oxyde d'étain est dispersé dans la matrice d'argent de manière assez régulière. La coupe micrographique 3.36 servira de référence pour la suite.

Micrographie optique 3.36. Microstructure d'un contact en Ag-SnO_2 avant essai électrique
Cliché microscope Zeiss Axiovert

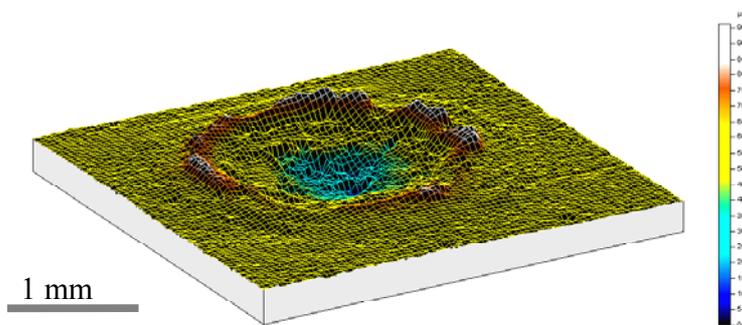
Le premier arc de notre essai a une énergie de 41 Joules (calculé par intégration temporelle du produit de la tension et du courant aux bornes des contacts), soit une valeur proche du maximum possible avec ce moyen d'essai. Les profils rugosimétriques (figures 3.37 et 3.38) mettent en évidence une dissymétrie des cratères d'impacts.

Figure 3.37. Profil rugosimétrique 3D d'un cratère d'impact d'un arc sur un contact en Ag-SnO_2
Rugosimètre laser UBM avec logiciel de génération 3D Mountain Map. Essai ouverture 300A.

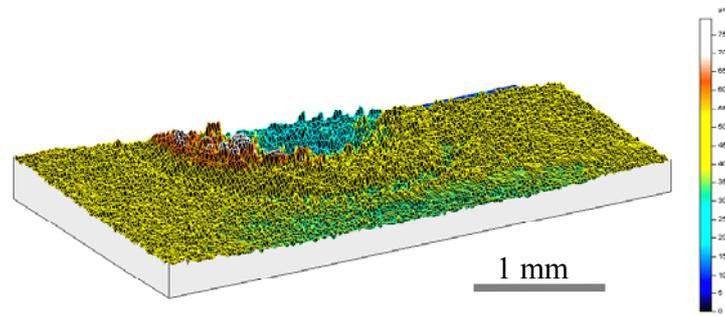
Figure 3.38. Profil rugosimétrique 3D du contact opposé à celui de la figure 3.10
Même équipement, même essai.

La micrographie 3.39 prise au MEB en électrons secondaires correspond au profil de la figure 3.38.

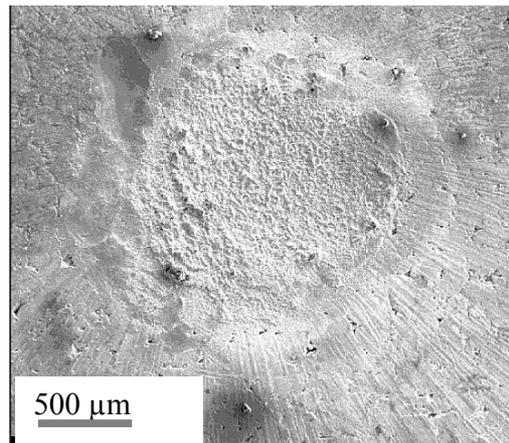
Micrographie MEB 3.39. Zone d'impact de l'arc (énergie 41 Joules)
Cliché MEB Jeol en électrons secondaires. Essai ouverture 300A (1 arc)

L'argent s'est vaporisé et « condensé » loin de la surface. Des fissures radiales partent de la zone d'impact de l'arc. Au centre du cratère, des aiguilles d'oxyde d'étain indiquent que celui-ci a fondu puis s'est resolidifié (micrographie 3.40 et microanalyse 3.41) sous forme de SnO₂.

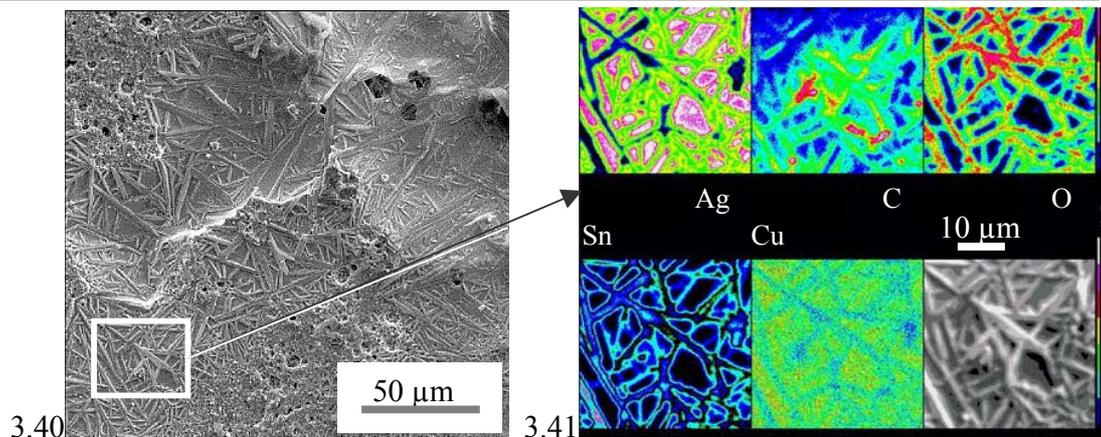
Micrographies MEB 3.40 et 3.41. Micrographie et microanalyse de la surface d'un contact en Ag-SnO₂

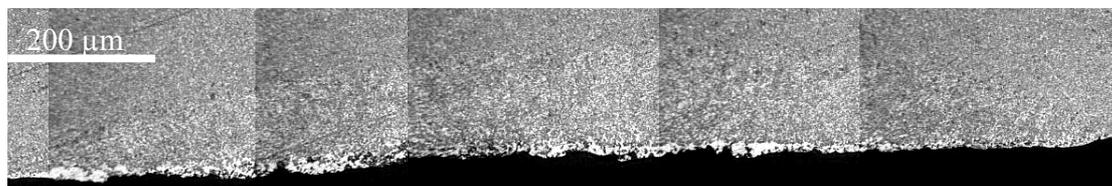
La micrographie 3.42 présente une vue de cette zone pour un arc de 24 Joules.

Micrographie optique 3.42. Zone affectée après un arc de 24 Joules

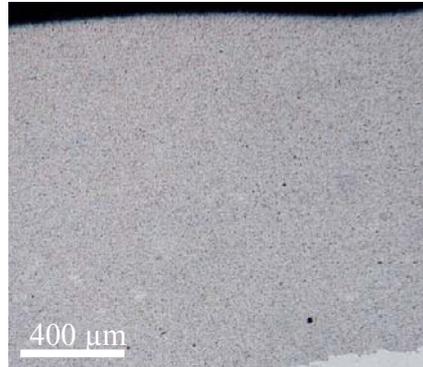
propagation de fissures de fatigue. Il n'y avait pas de fissures après 40 000 manœuvres (micrographie 3.43).

Micrographie optique 3.43. Surface d'un contact en Ag-SnO₂ ayant subi 40 000 manœuvres sans arc
Cliché microscope Zeiss Axiovert

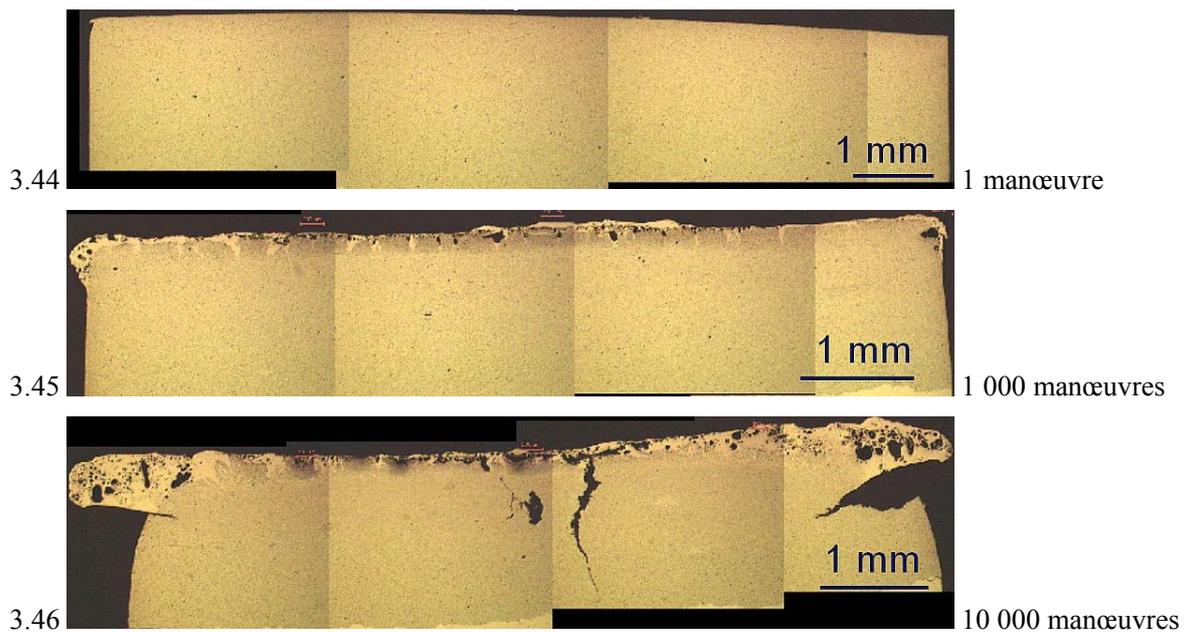
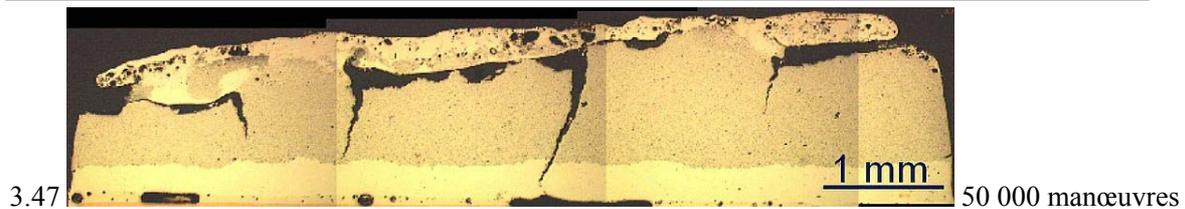
Les coupes 3.44 à 3.47 ont été réalisées sur des contacts ayant subi 1, 1 000, 10 000 et 50 000 manœuvres.

Micrographies optiques 3.44 à 3.47. Microstructure de contacts en Ag-SnO₂ à divers nombres de manœuvres

Elles ont été réalisées sur des contacts coupés et polis suivant leur diamètre. On constate que la surface est altérée de manière significative dès 1 000 cycles. Les fissures bouchées par de l'argent sont visibles. Elles ont environ 200 μm de profondeur. Des collerettes apparaissent sur les bords des contacts. La porosité devient importante en surface. Le cœur du matériau ne semble pas endommagé significativement. A 10 000 manœuvres, une fissure a atteint une taille comparable à l'épaisseur de la pastille. La structure semble alors altérée et sa forme change. On passe alors à un régime catastrophique d'érosion. Des blocs de matière sont arrachés lorsque des fissures coalescent ou lorsque la collerette se détache de la pastille. La surface est pelée par couches. Des fissures parallèles à la surface du contact apparaissent, probablement provoquées par des contraintes axiales trop importantes. Les fissures peuvent apparaître près de la surface des contacts, sous les collerettes de matériau fondu et solidifié entre un demi - millimètre et un millimètre de profondeur environ. On trouve des fissures aussi au niveau de l'interface Ag – Ag-SnO₂. Ce deuxième phénomène peut s'expliquer par les différences de coefficients de dilatation thermique entre l'argent et le composite. L'interface cuivre – argent, présentant une différence de coefficients de dilatation thermique plus faible, ne présente quasiment jamais de fissures⁷⁰.

- Les arcs suivants vont conduire soit à la germination d'autres fissures soit à la propagation des fissures existantes ;
- Au bout de 3000 cycles, la totalité de la surface est affectée. Il n'y a alors plus de germination mais seulement de la propagation. Tout nouvel arc fera alors croître les fissures existantes. Il est tout à fait possible d'imaginer une compétition entre fissures de taille comparable. L'une d'entre elle finira par avoir une longueur suffisamment différente de celle des autres pour se propager plus vite et traverser la structure comme sur la micrographie 3.46 ;

Les collerettes observées dès 1000 manœuvres (micrographie 3.45) correspondent aux flaques d'argent de surface ayant coalescé. Lors des manœuvres suivantes, l'argent fondu se trouve rejeté autour de la pastille. Il participe moins à la conduction du courant : la résistance de contact augmente et exacerbe les effets thermiques de l'arc. L'argent des collerettes ne permet plus de bloquer les fissures. Enfin, il n'a que peu d'affinité avec le reste de la pastille et constitue une barrière au passage du courant. Des microanalyses X ont confirmé la nature des collerettes et mis en évidence une ségrégation microscopique et macroscopique de l'argent et de l'oxyde d'étain²⁹.

Le quatrième critère est le dommage surfacique. Il est établi au moyen des sections transversales des micrographies 3.44 à 3.47. Pour chaque nombre de manœuvres, nous avons évalué la surface de la partie saine observée sur la micrographie. La partie saine est celle exempt de fissure, ayant une microstructure composée d'Ag-SnO₂ non ségrégué. Les collerettes d'argent visibles en surface ne sont donc pas prises en compte. Le dommage microstructural est défini par :

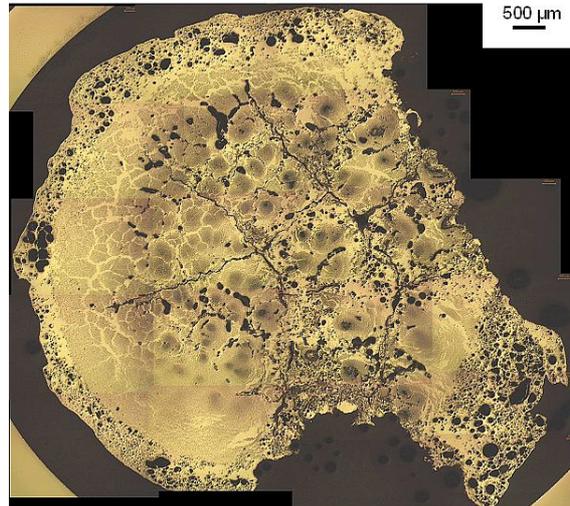
La coupe parallèle à la surface de contact (micrographie 3.48) a été réalisée à environ 200 μm sous la surface du contact.

Micrographie 3.48. Section parallèle à la surface pour un contact ayant subi 20 000 manœuvres
Cliché microscope optique Leica (d'après GAUDEMET²⁹)

Elle permet de montrer que l'on a un profil typique de faïençage thermique avec des réseaux de fissures « blanches » radiales et orthoradiales au centre de la pastille. De profondes fissures (en noir), essentiellement radiales traversent la pastille.

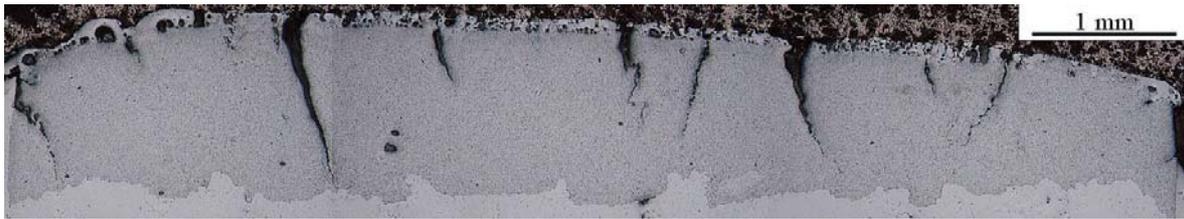
Nous avons aussi analysé des contacts commerciaux ayant subi des essais normatifs (micrographie 3.49).

Micrographie optique 3.49. Section transverse d'un contact électrique ayant subi un essai AC4
Cliché Microscope Zeiss Axiovert

Les phénomènes mis en jeu sont les mêmes que pour les contacts ayant subi les essais « locomotive ». La fissuration semble cependant être plus importante que pour la locomotive, tandis que les collerettes sont peu marquées, probablement en raison de l'existence sur ces appareils d'un dispositif de soufflage.

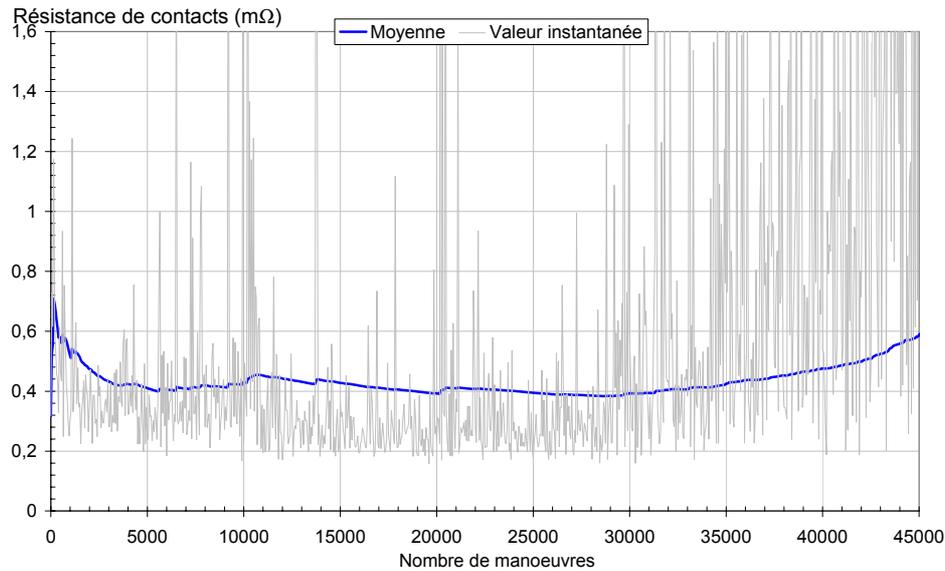
La « Locomotive » donne l'évolution de la résistance de contact R_c d'un essai. Elle est obtenue par une mesure 4 points donnant l'intensité et la tension aux bornes des contacts lorsque ceux-ci sont fermés. R_c est une grandeur macroscopique puisqu'elle intègre les propriétés microstructurales et interfaciales des contacts. La courbe 3.50 représente l'évolution de la résistance de contacts instantanée et d'une moyenne glissante sur 50 points en cours d'un essai.

Figure 3.50. Evolution de la résistance de contact au cours d'un essai, valeur moyenne et valeur instantanée – Ag-SnO₂ 12%

Ce comportement s'explique par la dépendance de R_c à la configuration des contacts. Ceux-ci en effet ne se referment jamais de la même façon pour deux manoeuvres consécutives, ne serait-ce qu'à cause de l'évolution de la surface. Un creux et une bosse (conduisant par exemple à un bon contact) peuvent être remplacés au même endroit par deux bosses (donc un mauvais contact) pour la manoeuvre suivante. Il en résulte une grande dispersion de résultats. La dispersion augmente en fin d'essai parce que les surfaces en regard sont de plus en plus perturbées. Le contact est donc de plus en plus aléatoire.

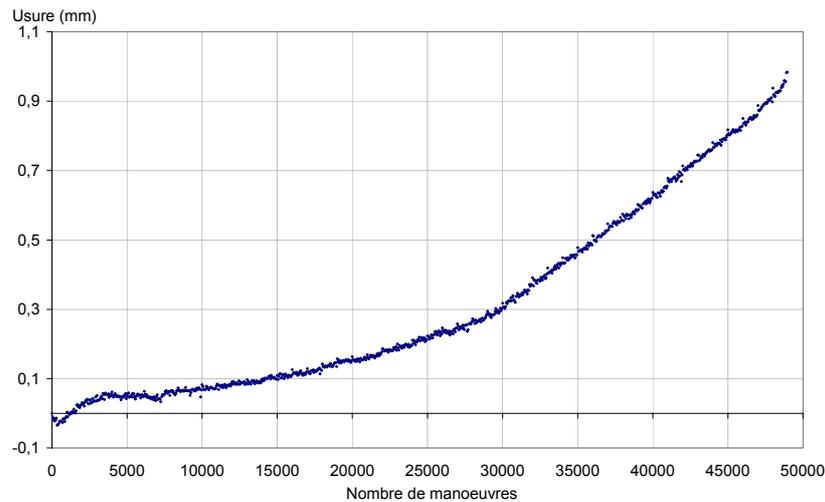
Un autre indicateur important est l'usure des contacts. Celle-ci est mesurée lorsque les contacts sont fermés. La courbe 3. 51 donne l'évolution en fonction du nombre de manoeuvres de l'usure pour un essai.

Figure 3.51. Evolution de l'usure de contacts avec le nombre de manœuvres – Ag-SnO₂ 12%

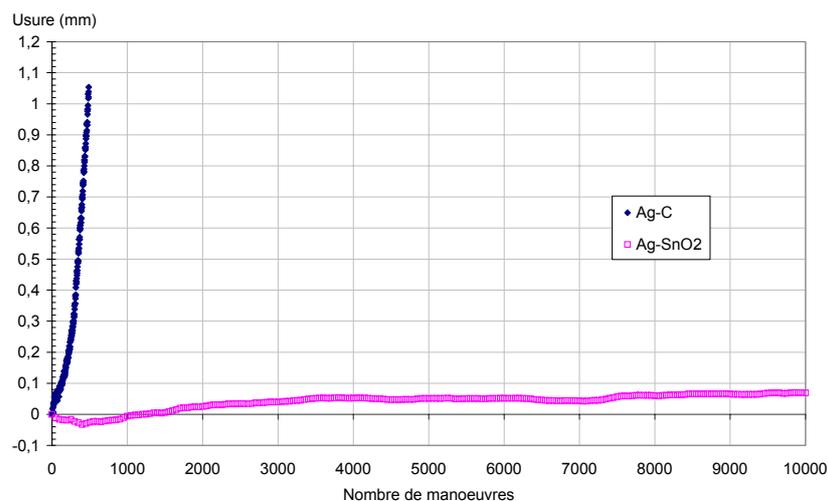
Ce matériau semble plus sujet à la fissuration que l'Ag-C mais ce n'est pas le cas : les contacts d'Ag-C testés avec la Locomotive ont présenté une usure supérieure à un millimètre au bout de seulement 500 manœuvres tandis que les contacts en Ag-SnO₂ testés sur la machine M2 avaient une usure nettement inférieure à celle de l'Ag-C ou même de l'Ag-WC (figure 3.52).

Figure 3.52. Comparaison de l'usure sur la machine "Locomotive" pour des contacts en Ag-C et en Ag-SnO₂

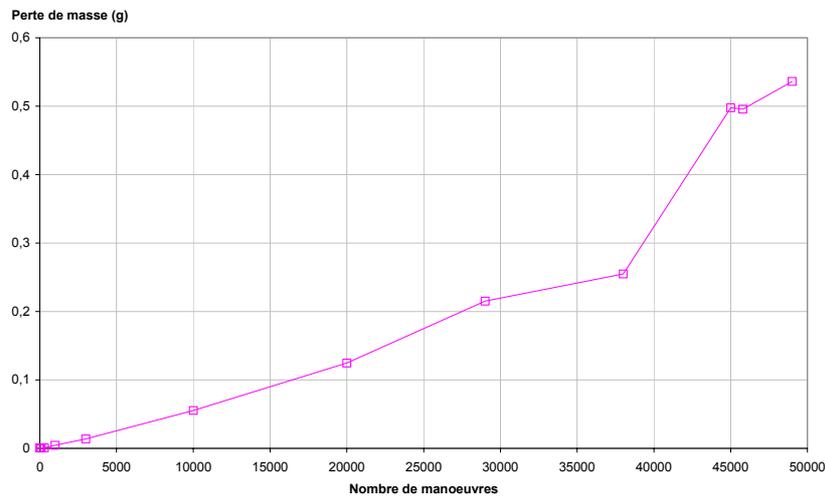
Le troisième indicateur couramment utilisé est la perte de masse des contacts, obtenue par pesage des contacts avant et après essai. La figure 3.53 représente l'évolution avec le nombre de manœuvres de la perte finale de masse des contacts.

Figure 3.53. Evolution avec le nombre de manœuvres de la perte de masse – Ag-SnO₂ 12%

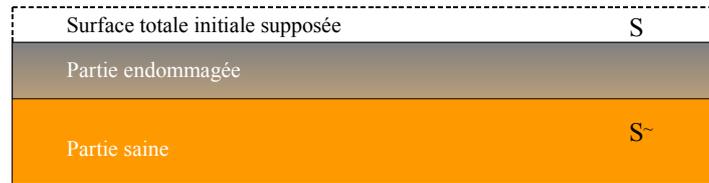
Notons qu'en réalité, la surface S varie en cours d'essai (du fait de la perte de masse) mais qu'elle est considérée comme étant une surface idéalisée correspondant aux observations micrographiques sur des contacts n'ayant subi aucun essai (figure 3.54). La détermination de S^{\sim} est malaisée.

Figure 3.54. Représentation des surfaces utilisées dans le calcul du dommage microstructural

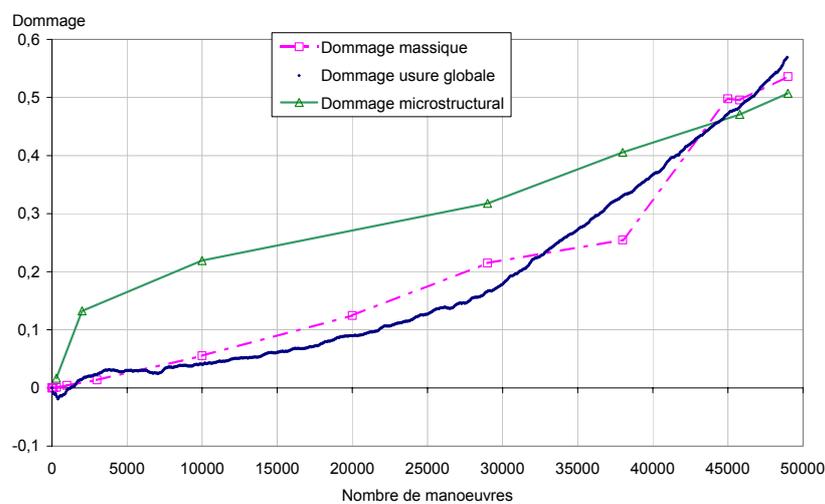
La courbe des différents dommages est donnée à la figure 3.55.

Figure 3.55. Evolution du dommage massique, du dommage d'usure et du dommage microstructural en fonction du nombre de manœuvres au cours d'un essai « Locomotive »

La représentation du dommage microstructural en fonction du nombre de manœuvres conduit à la mise en évidence de deux régimes. Aux faibles nombres de manœuvre, la surface du contact est altérée. Cela conduit à une augmentation rapide du dommage. Aux nombres de manœuvres élevés, les deux principaux types d'endommagement sont la formation de fissures macroscopiques et l'arrachement de blocs. L'arrachement de blocs est pris en compte dans l'évaluation du dommage mais la fissuration, qu'elle soit microscopique ou macroscopique, est faiblement prise en compte en raison de la faible surface des fissures.

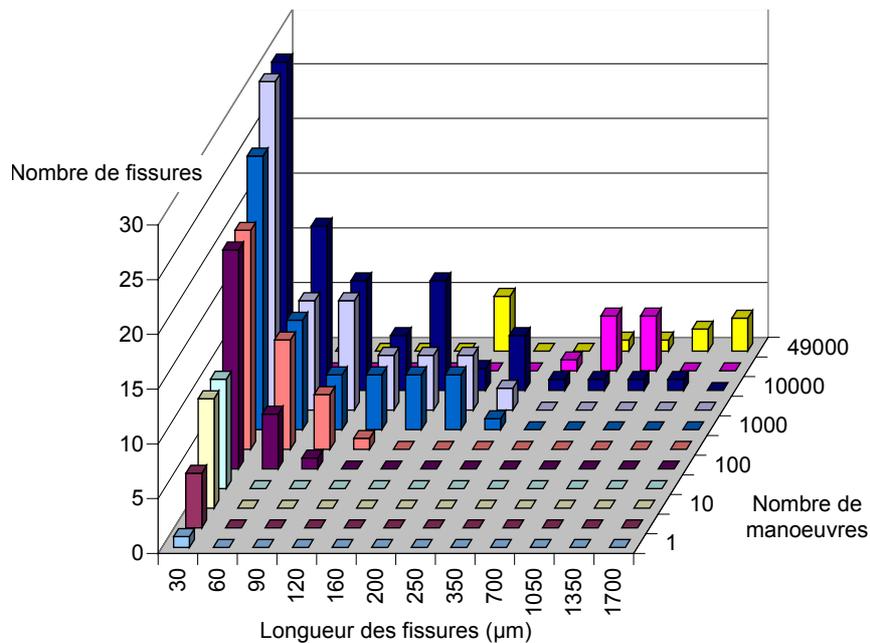
Nous nous sommes finalement intéressés à un dommage plus spécifique de la fissuration. Une fissure se caractérise par sa longueur à partir de la surface et de la distance à l'interface. La figure 3.56 représente le nombre de fissures en fonction de leur longueur et du nombre de manœuvres.

Figure 3.56. Evolution du nombre de fissures en fonction du nombre de manœuvres et de la classe de longueur considérée.

On constate sur le graphique que l'on a une augmentation de la longueur des plus grandes fissures avec l'augmentation du nombre de manœuvres. On a aussi, à partir de 10 000 manœuvres, quand une fissure au minimum a une longueur comparable à l'épaisseur de la pastille, une augmentation du nombre de fissures appartenant à la classe de fissures longues. La fissuration continue donc même après que la structure ait été ruinée. Dans la plupart des phénomènes de fatigue thermique, la fissure cesse de se propager au delà d'une certaine longueur. Les contraintes thermomécaniques sont alors insuffisantes pour permettre la propagation. Dans notre cas, la fissuration continue : l'endommagement des contacts électriques par propagation des fissures de fatigue est un phénomène atypique. Le nombre de petites fissures augmente avec le nombre de manœuvres jusque vers 10 000 manœuvres. C'est un profil typique de faïençage thermique. Au delà de 10 000 manœuvres, les petites fissures disparaissent. La figure 3.57 représente la longueur moyenne du ligament (épaisseur de la pastille exempt de fissures) en fonction du nombre de manœuvres.

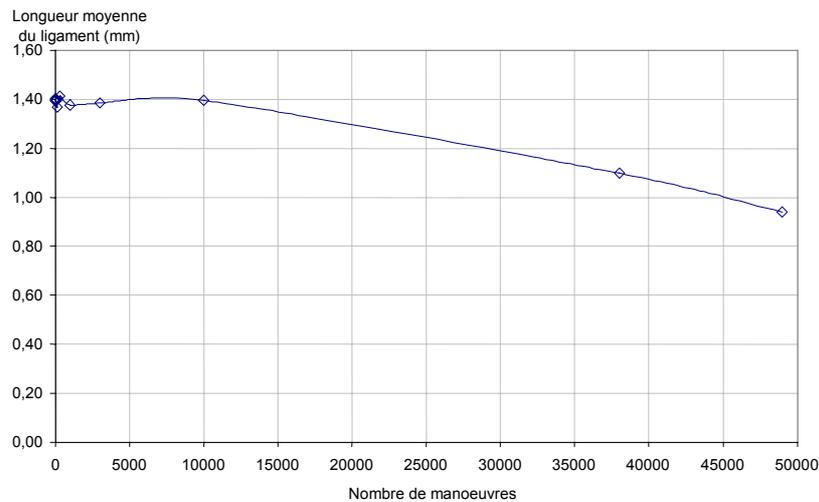
Figure 3.57. Evolution de la longueur moyenne du ligament en fonction du nombre de manœuvres

La longueur a été à chaque fois mesurée perpendiculairement à la sous-couche. On constate qu'elle est globalement constante pour $N < 10\,000$ manœuvres et qu'elle diminue fortement pour des nombres de manœuvres supérieurs à 10 000. Le faible nombre de petites fissures pour le deuxième régime s'explique donc par le fait que le contact a été pelé sur une épaisseur de l'ordre de la longueur des petites fissures du premier régime.

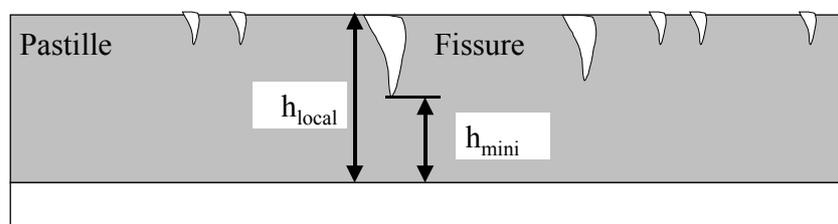
Avec h_{mini} : distance minimale entre la pointe de la fissure la plus développée et la sous-couche de la pastille.

La représentation schématique de ce type de défaut est donné à la figure 3.58.

Figure 3.58. Définition de h_{local} et h_{mini}
