ETUDE DE L'ENDOMMAGEMENT

3.1. Objectif et méthodologie

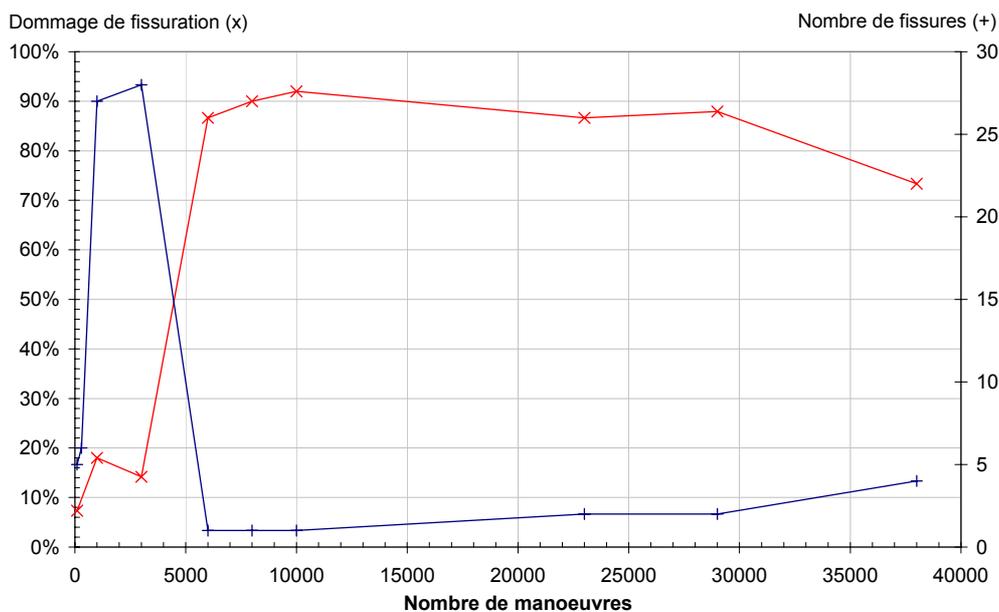
L'évolution de D_{fiss} est donnée à la figure 3.59. Sur le même graphique est indiqué le nombre de fissures. On voit apparaître les deux régimes : aux faibles nombres de manœuvres (inférieurs à 5 000

manœuvres), on a de la fissuration microscopique avec un grand nombre de fissures de faible longueur. Aux nombres de manœuvres élevés (supérieurs à 5 000 manœuvres), on a de la fissuration macroscopique avec un faible nombre de fissures de grande longueur. La transition entre la fissuration microscopique et la fissuration macroscopique est rapide : elle se situe entre 3 000 et 6 000 manœuvres.

Figure 3.59. Evolution du critère de dommage D_{fiss} et du nombre de fissures au cours d'un essai « Locomotive »

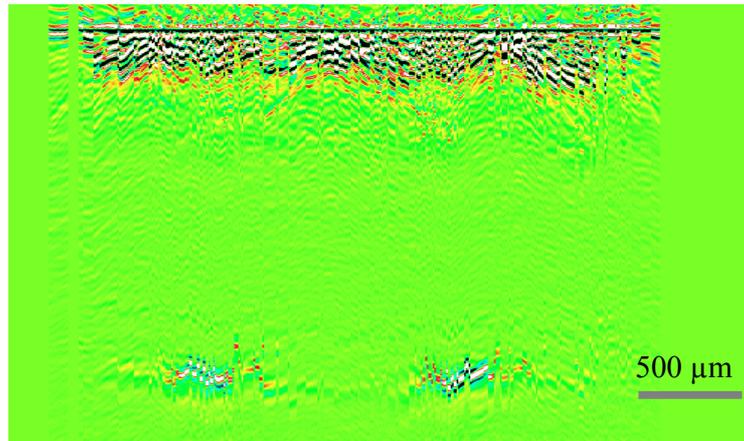
Photographie 3.60. B-scan d'un contact en Ag-SnO₂ ayant subi 3 000 manœuvres

On constate que le contact présente une surface très perturbée mais que la structure semble relativement saine avec toutefois la présence d'une zone perturbée à environ 500 μm de la surface. Il semblerait d'après les corrélations que ce soit une fissure. Il est alors possible de dire que ce contact est dans son histoire au moment de la transition faïençage thermique – fissuration macroscopique. L'analyse de ces résultats est toutefois trop délicate pour constituer une preuve irréfutable. Nous n'avons pas non plus obtenu de résultat correct par tomographie X du fait de la forte masse des atomes d'argent.

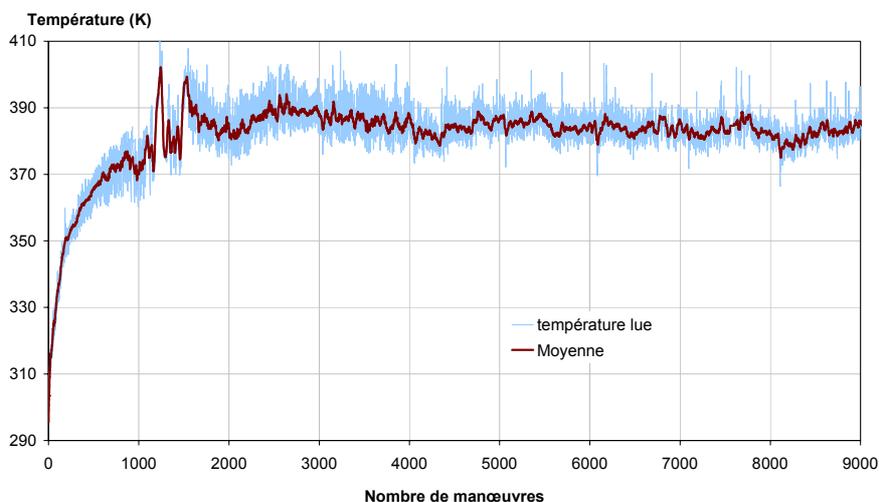
La courbe de température est donnée à la figure 3.62.

Figures 3.62. Evolution de la température du contact en Ag-SnO₂ en cours d'essai
