Évènements de submersions et dégâts pour la côte basque

5.1 Le Pays basque français

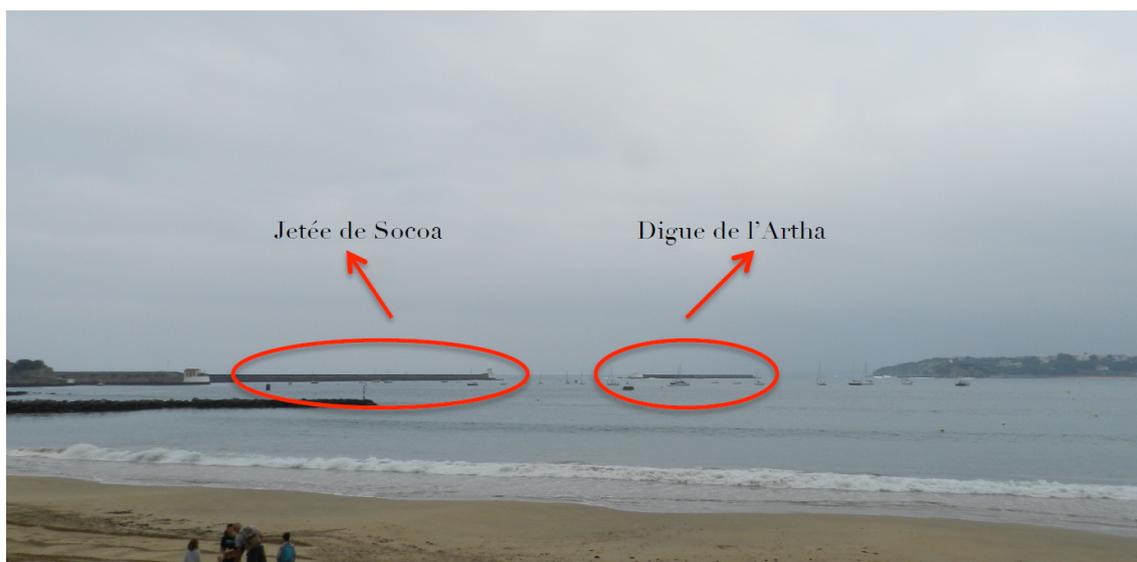
FIGURE 5.8 – Photographie de la baie de Saint-Jean-de-Luz.

La baie de Saint-Jean-de-Luz est caractérisée par deux ouvrages : la digue de l'Artha et la jetée de Socoa (voir figure 5.8). L'entretien de ces édifices de protection est effectué grâce à des blocs de pierre (photographie 5.9) qui permettent la consolidation des ouvrages après le passage des tempêtes. Chaque année, le Conseil Général des Pyrénées-Atlantiques décide du nombre de blocs à mouiller sur la base de trois analyses. La première analyse consiste à inspecter la partie immergée du talus grâce à des bathymétries multifaisceaux. Des analyses topographiques simples sont ensuite utilisées pour faire des relevés de la partie émergée. Enfin, une équipe de plongeurs va évaluer les mouvements des blocs au sein des cavités de l'ouvrage. Ce protocole et la disponibilité des données associées nous ont décidé à explorer les archives municipales de Socoa liées à la gestion de ces blocs pour évaluer les dommages recensés sur la digue de l'Artha.

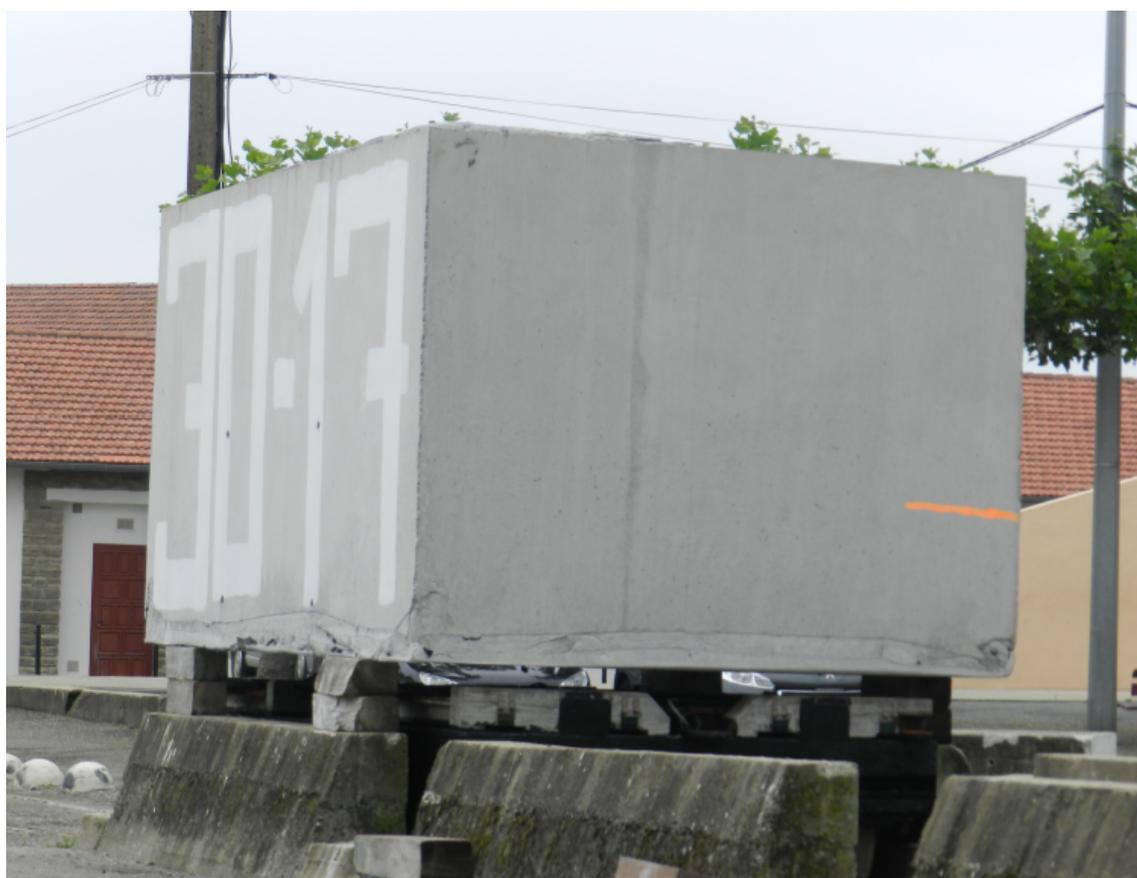
FIGURE 5.9 – Bloc de béton utilisé pour renforcer la digue de l'Artha en vue de l'hiver suivant.
