Cette situation justifie le choix de notre sujet de recherche intitulé « l'ensablement de plaine rizicole du fokontany Ambalabako dans le bassin versant du Lac Alaotra ».

Partie 1 : LE CADRE THEORIQUE ET LA DEMARCHE DE RECHERCHE

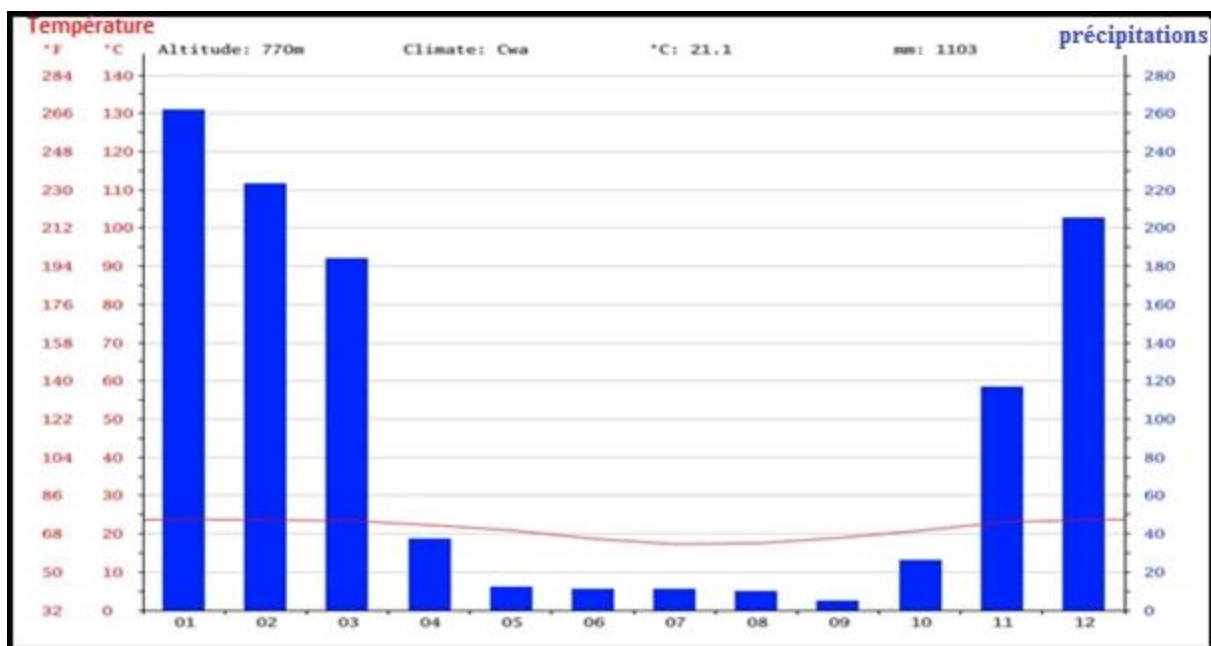
Figure 1 : Diagramme climatique de la région du lac Alaotra, Services météorologiques de Madagascar

La zone du lac Alaotra est caractérisée par un climat tropical contrasté dont la moyenne pluviométrique annuelle se situe autour de 1 200 mm avec une forte variabilité interannuelle. La saison sèche dure 7 mois dont les pluies moyennes mensuelles sont en dessous de 40 mm et les pluies les plus faibles sont enregistrées au mois de septembre avec 5mm seulement. La période de pointe est au mois de Janvier avec une moyenne mensuelle de 262 mm (figure 1). Cette période pluvieuse favorise l'érosion hydrique de la zone collinaire occupée par les cultures pluviales. Le ruissellement intensif de la zone collinaire décape la surface superficielle du sol et favorise le colluvionnement des bas de versants.

L'érosivité potentielle d'un tel climat est estimée de moyenne à forte si l'on se réfère à l'indice calculé de Fourier, corrélé aux pointes d'averses horaires (Souchier, 1958) et aux indices mesurés de Wishmeier.

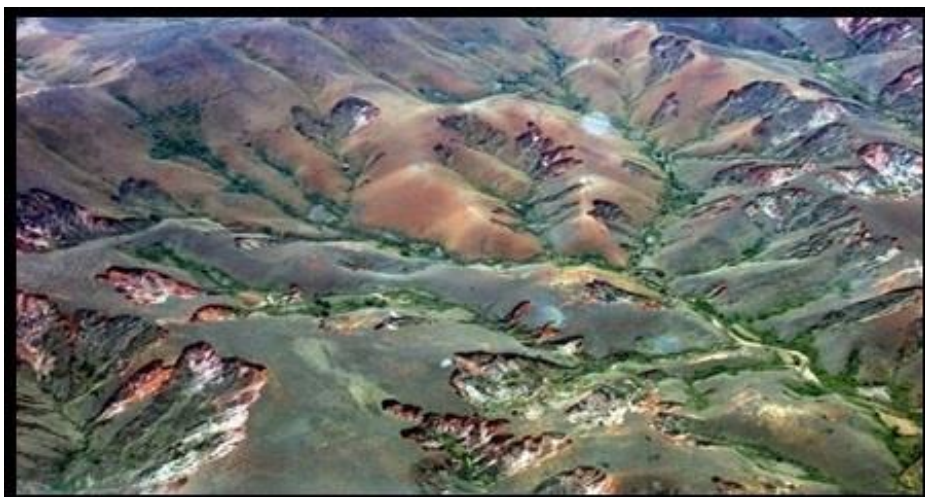
Photo 6: vue aérienne sud-est du sous bassin versant d'Ambalabako

La zone élevée est une zone de tanety fragilisée par l'intensification du processus de lavakisation. La zone élevée située entre 800 et 1200m d'altitude occupe la partie sud-est et représente 59% de l'ensemble du sous bassin versant (croquis6). La prédominance de pente forte dépassant en moyenne 35% favorise le déclenchement de l'érosion (photo6)

La zone de tanety, elle est recouverte des plantes fourragères (*Brachiara*, *Pennisetum*) et des plantes ligneuses telles que l'eucalyptus et le pin. Le reboisement est effectué par la population locale (photo7). Cette unité très accidentée est érodée par l'érosion en forme de ravin (photo6).

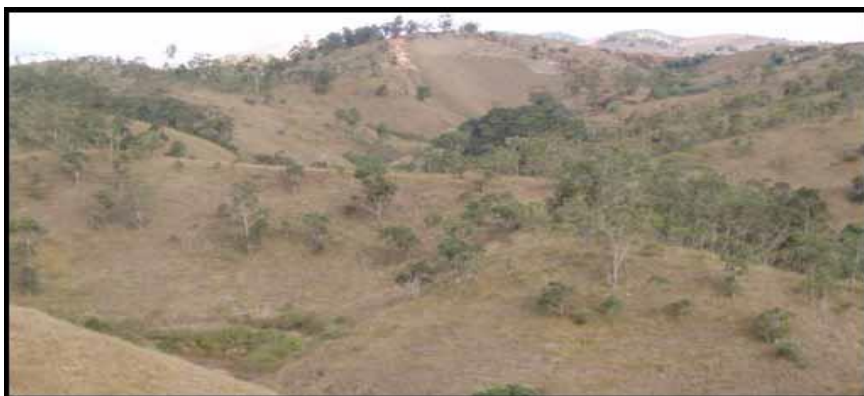
Photo 12 : reboisement d'eucalyptus dans les collines et les mi- versants nord-est

Le reboisement des zones collinaires constitue la meilleure protection reconnue par la majorité des acteurs qui travaillent dans la lutte contre l'érosion. Les opérations de reboisement d'Eucalyptus par la population locale ont été faites dans les années 2000 (photo 12). Le choix de l'Eucalyptus par les paysans s'explique par sa croissance rapide par rapport aux autres espèces connues localement. Une fois exploité et coupé, il se régénère très facilement. Sa résistance aux feux est également appréciable. Ce couvert végétal constitue alors une solution durable et faisant partie des actions à long terme de la lutte contre l'érosion, et sa vulgarisation ne pose pas de problèmes. En effet, les plantes interviennent de façon multiple à la lutte contre l'érosion:

- + Elles favorisent l'infiltration de l'eau dans le sol et réduisent le ruissellement de surface.
- + Elles ralentissent la vitesse d'écoulement superficiel favorisant ainsi l'infiltration.
- + Elles jouent le rôle d'un écran protecteur contre l'action dynamique des pluies (effet "splash").
- + Sur le plan social et économique, le reboisement fournit à terme des bois d'énergie, des bois d'œuvre et de revenu monétaire (photo12).

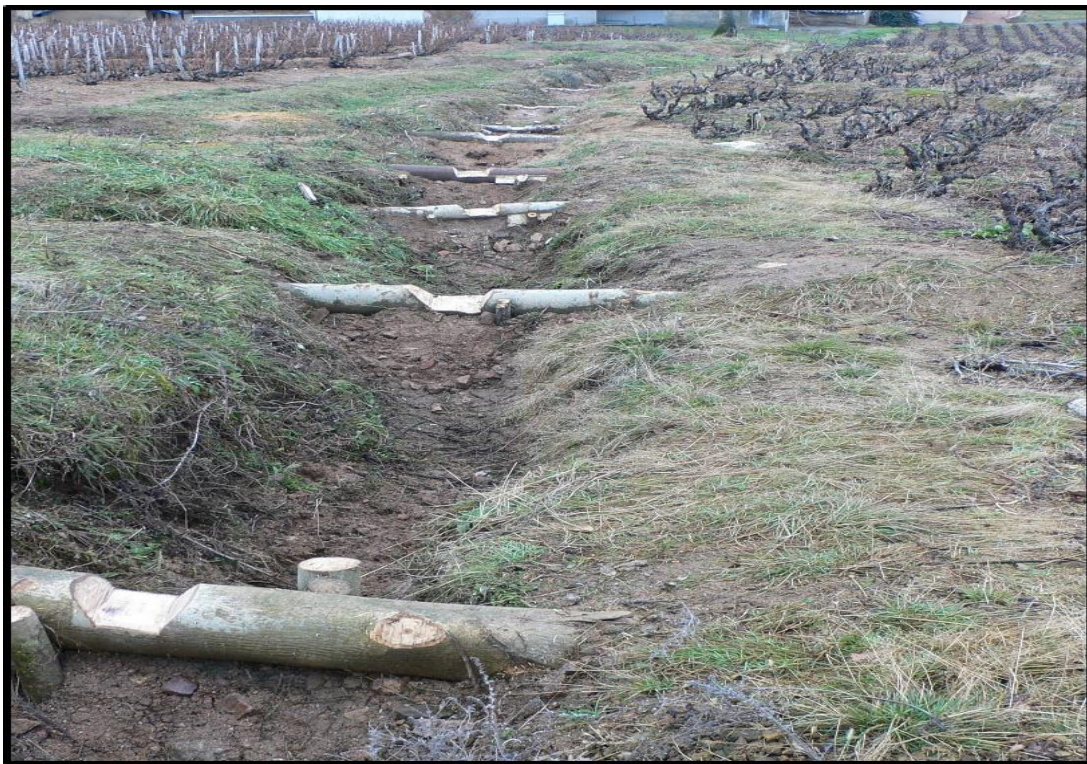
Photo 14 : extrait de barrage secondaire dans les versants nord-est.

Les barrages secondaires (photo14) sont construits en aval du barrage principal, ils favorisent les dépôts des sédiments dérivés du barrage principal. Ils sont ensuite renforcés avec le même procédé que celui du barrage principal. Il existe de nombreux types de barrage secondaire: le barrage en grillage muni de piquets, délaissé par les paysans à cause de son coût relativement élevé et sa durée de vie assez courte.

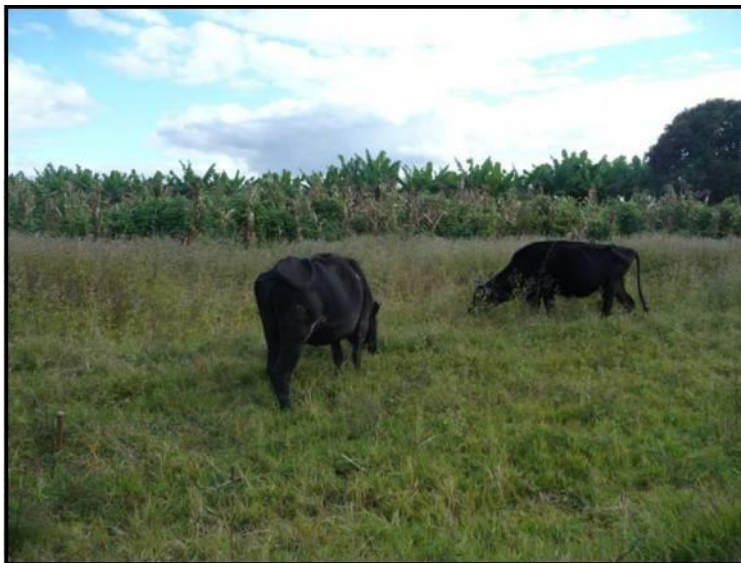
Photo 15 : Parcage de zébus en aval nord-ouest

Cette technique consiste à améliorer la qualité de la savane herbeuse des collines en limitant la divagation des troupeaux (photo15). Les bétails peuvent être parqués aussi dans des enclos fabriqués en arbustes et en haies fourragères. Cette pratique a enrichi les espèces utiles au fourrage et à l'alimentation des animaux puis elle a procuré du bois source de l'amélioration de la biomasse. De plus, les haies peuvent être fertilisées par les déjections des animaux qui ruissellent latéralement vers eux. Le mieux serait de placer les parcs en amont des tanety où les sols sont les moins sensibles à l'érosion.

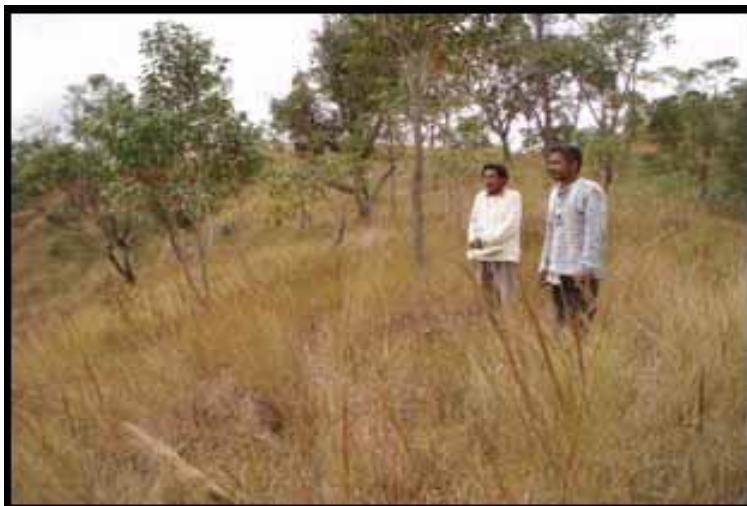
Photo 16 : les prairies artificielles

La prairie artificielle convient à des zones assez dégradées surtout sur les pentes fortes où apparaît l'érosion en nappe. L'association des eucalyptus et de l'embroussaillage en herbes ont été adoptés par les paysans dans la zone élevée du bassin (photo16). En effet, elle a pour avantage d'améliorer le régime hydrique du sol, en augmentant l'infiltration et le drainage et en augmentant la rugosité du sol. Le ruissèlement et l'érosion sont tous deux diminués.

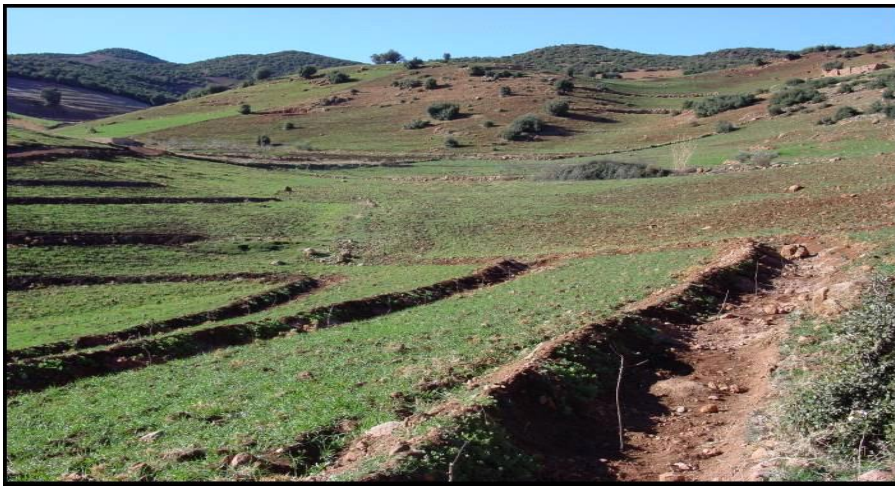
Photo17 : courbe de niveau sur les tanety sud-est du sous bassin versant

L'aménagement de courbes de niveau par les paysans du Fokontany d'Ambalabako (photo17) est une mesure qui permet de rompre la pente, et de ce fait, réduire la vitesse et l'énergie de l'eau. La rupture de pente favorise la stagnation de l'eau ainsi que son infiltration. La diminution de l'effet du ruissellement préserve le sol de ses richesses en matières organiques et en éléments minéraux (SARRAILH, 2004). Ces courbes de niveau sont mises à profit pour les cultures pluviales sur tanety de type manioc en association avec *Brachiaria* ou maïs, en pratiquant le semi-direct sous couverture végétale (SCV) sur des parcelles de 10 m de large (photo17). Les courbes de niveau peuvent aussi détourner l'eau en créant des terrasses de diversion vers des exutoires enherbés sur sol argilo limoneux.

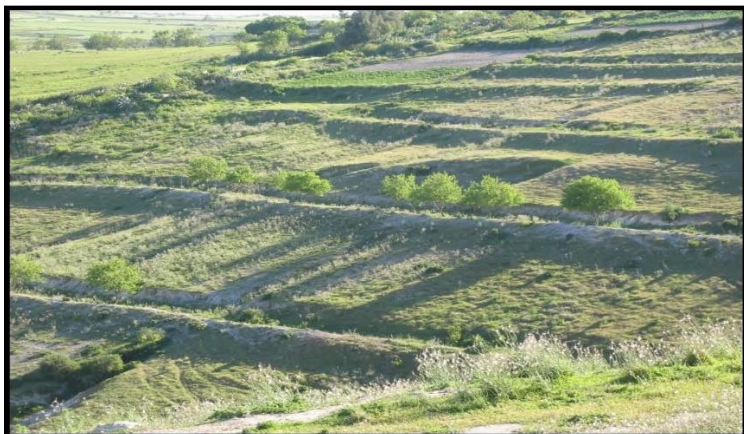
Photo 19 : Bande enherbée aux flancs du tanety sud-est

Quelques paysans ont placé des bandes enherbées perpendiculaires à la pente (photo19). La bande enherbée permet de ralentir la vitesse d'écoulement. Elle devient une zone d'absorption de l'eau et retient en partie les sédiments transportés par le ruissellement.

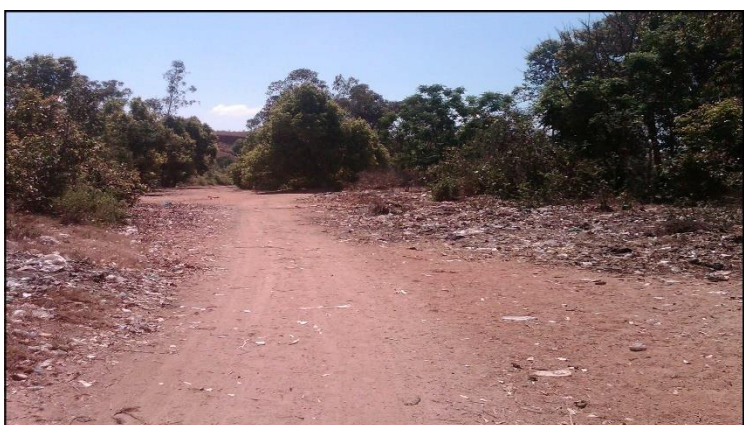
Photo 20:les haies traditionnelles dans les bas de pentes méridionales du bassin versant

Les haies traditionnelles sont constituées le plus souvent par de bananiers, manguiers, pignon d'Inde, de broussailles ou des plantes ligneuses. Elles jouent un rôle antiérosif en rompant la vitesse de ruissellement venant de l'amont. Dans le Fokotany d'Ambalabako, les haies traditionnelles ont été installées dans les bas de pentes (photo20). Elles sont utiles aussi bien pour délimiter les propriétés que pour protéger les cultures des zébus et peuvent apporter une ressource en bois de chauffe.

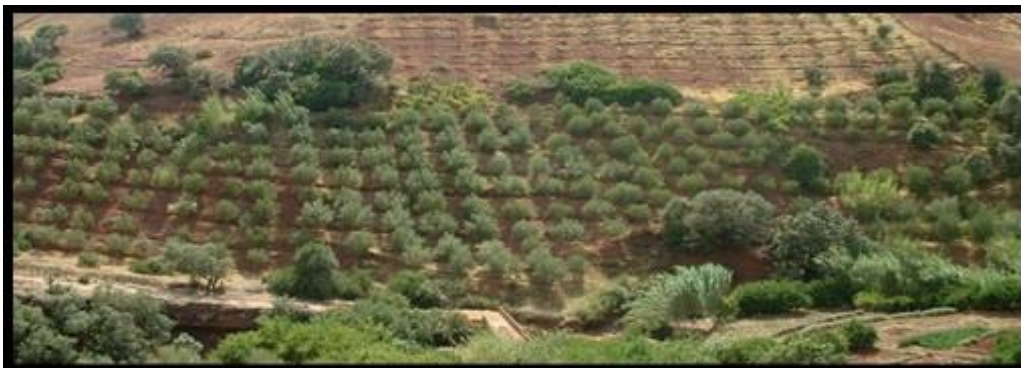
Photo 21 : le couloir végétal du bas de pente du sud-est du sous bassin versant

Il s'agit en fait de planter des rangées d'arbres fruitiers tels que manguiers, avocatiers, bananiers, de canne à sucre et de plantes herbacées comme le vétiver, qui vont par la suite filtrer les sédiments, réduire l'envasement et l'ensablement des rizières ainsi que permettre la récupération des surfaces ensablées antérieurement pour la culture (photo21).

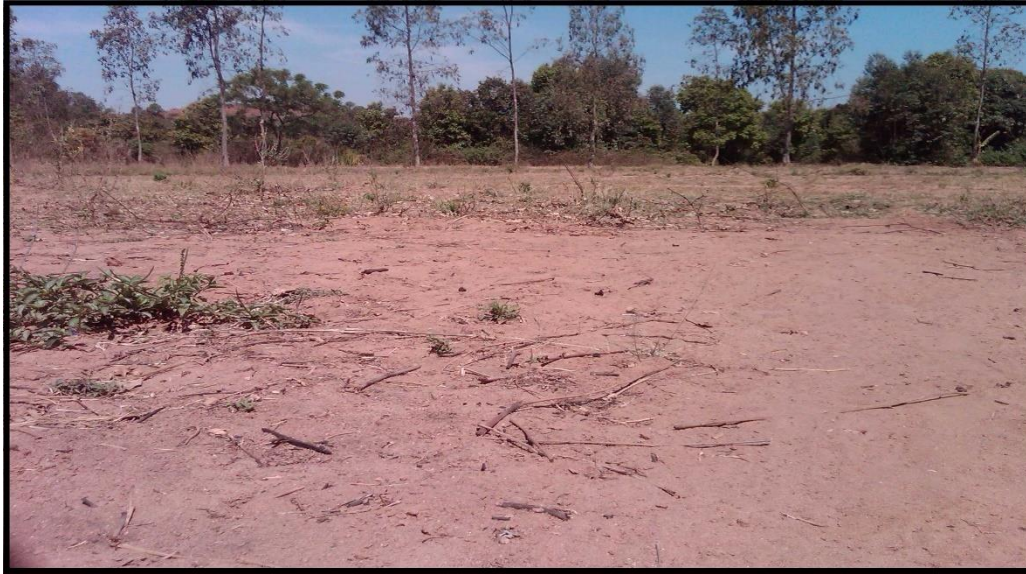
Photo 22 : le « 0 labour ».

Concernant la préparation des terres à cultiver, quelques paysans du Fokontany appliquent le « 0 labour » (photo22). Cette technique possède différents effets physico-chimiques sur le sol, notamment de l'enrichir en humus de par la décomposition des matières organiques. En effet, on peut passer du sol brun rouge à celui marron foncé. La structure du sol se développe vers une tendance polyédrique fine et assez compact à l'issue de la première année. La surface du sol est alors difficile à éroder par l'eau de ruissellement. Cette technique a pour but d'augmenter l'épaisseur de la couche arable afin d'avoir des terres fertiles et réduire la quantité des sédiments versés dans les champs de cultures.

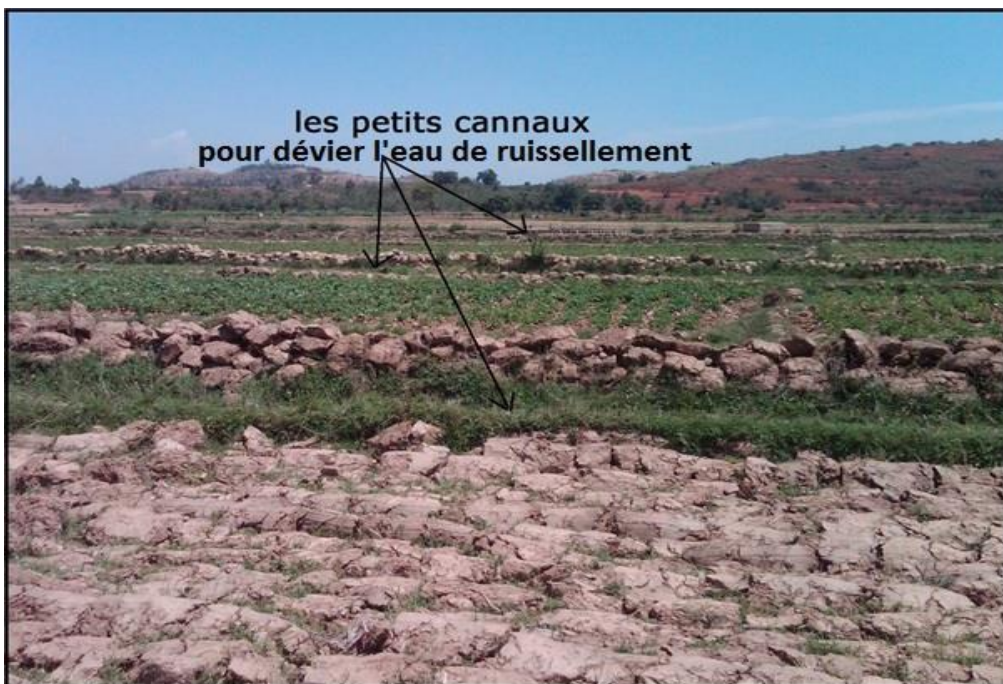
Photo 23: les petits canaux sur les rizières, au sud-ouest de la RN44

Actuellement, les exploitants du Fokontany délimitent leurs parcelles en créant des petits canaux (photo 23). Cette technique a pour but de dévier l'eau de ruissellement afin de réduire la quantité de sable et de vase versés dans les champs de culture.
