L'étude présente une analyse de la dynamique de l'occupation du sol dans la Grande Niaye de Pikine et dans la Niaye de Yeumbeul de 1954 à 2003. Les outils de la géomatique, associés à des outils de recherche qualitative (observation, interview, focus group, profil historique) ont permis de mettre en exergue les facteurs qui soutendent les mutations de l'espace et d'identifier les problèmes environnementaux et sociaux qui découlent de l'occupation de zones humides par le bâti.

Dakar, niayes, dynamique de l'occupation du sol, problèmes environnementaux.

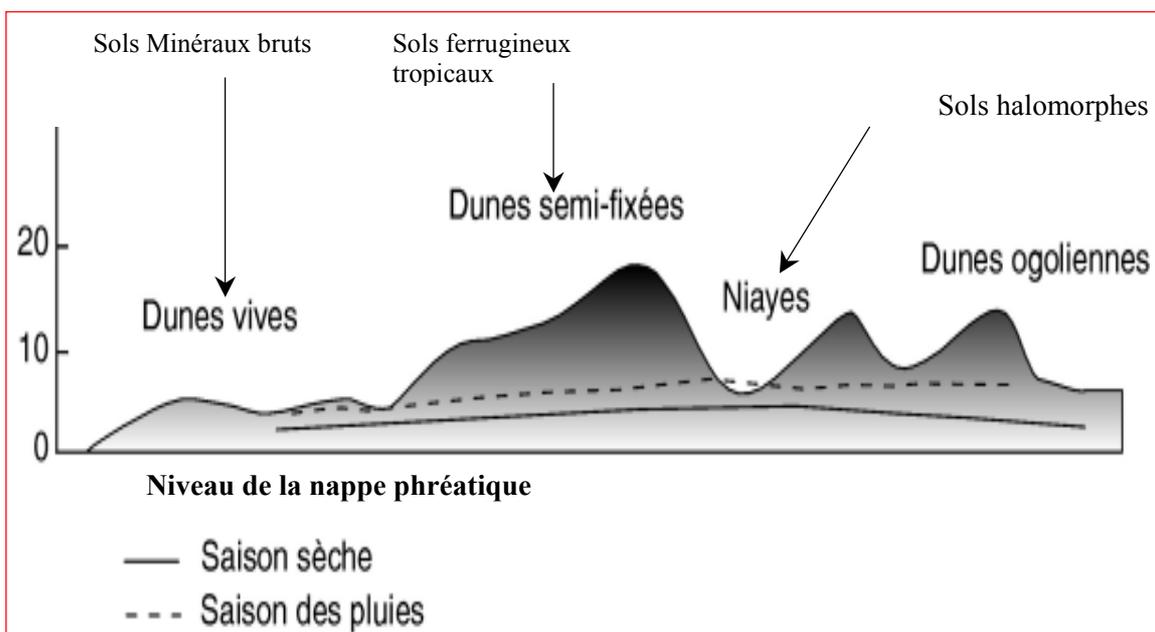
Figure 4: Géomorphologie: Dunes et dépressions interdunaires. sols des niayes.

- Les sols minéraux sur dunes jaunes semi-fixées sont plus anciens que les précédents. Ils sont sableux, profonds et pauvres en matière organique en surface.

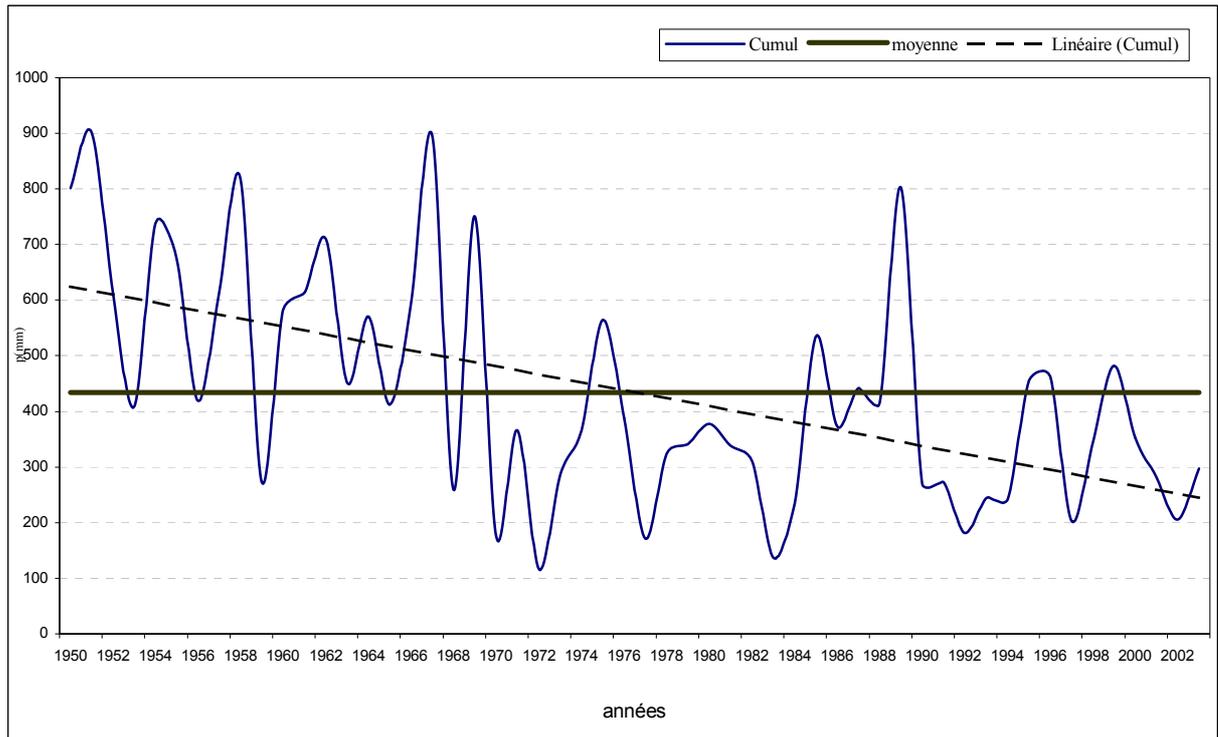
Figure 5: Variation inter annuelles des précipitations à la station de Dakar Yoff de 1951 à 2003

Les précipitations enregistrées en hivernage sur près de trois mois sont en partie causées par la mousson issue de l'anticyclone de Sainte Hélène. La région de Dakar est comprise entre les isohyètes 500 et 600 mm. La pluviométrie a connu une grande variabilité et une période de sécheresse à partir des années 1970 (figure 5). Les précipitations les plus importantes surviennent au mois d'août et septembre. En dehors

de cette saison pluvieuse, Dakar enregistre aussi des précipitations en saison dite sèche. Ce sont des pluies de Heug engendrées par les incursions de l'alizé maritime dont l'humidité est la force sont renforcées par l'hiver boréal. Les pluies de Heug sont de faible importance mais peuvent atteindre des valeurs exceptionnelles de l'ordre de 50 mm en décembre 1956 et en janvier 1979 (ASECNA, 2002).

L'évolution des précipitations de 1954 à 2003 indique une très grande variation des précipitations autour d'une moyenne de 437 mm. Elle fait ressortir l'existence de deux grandes périodes : une humide de 1951 à 1969 ; une autre plus sèche de 1970 à 2000 (figure 5). Les déficits les plus marqués sont survenus pendant la décennie 70-79 avec une moyenne de 310,07 mm soit 126 mm de moins que la moyenne de la période de référence. L'année 1972 s'individualise par la faiblesse de la pluviométrie avec 116.7 mm de pluie. La comparaison entre la moyenne de la période 1950-2002 et les moyennes décennales montrent en fait que depuis 1960 toutes les moyennes décennales sont inférieures à la moyenne 1950-2002, ce qui confirme la tendance à la baisse.

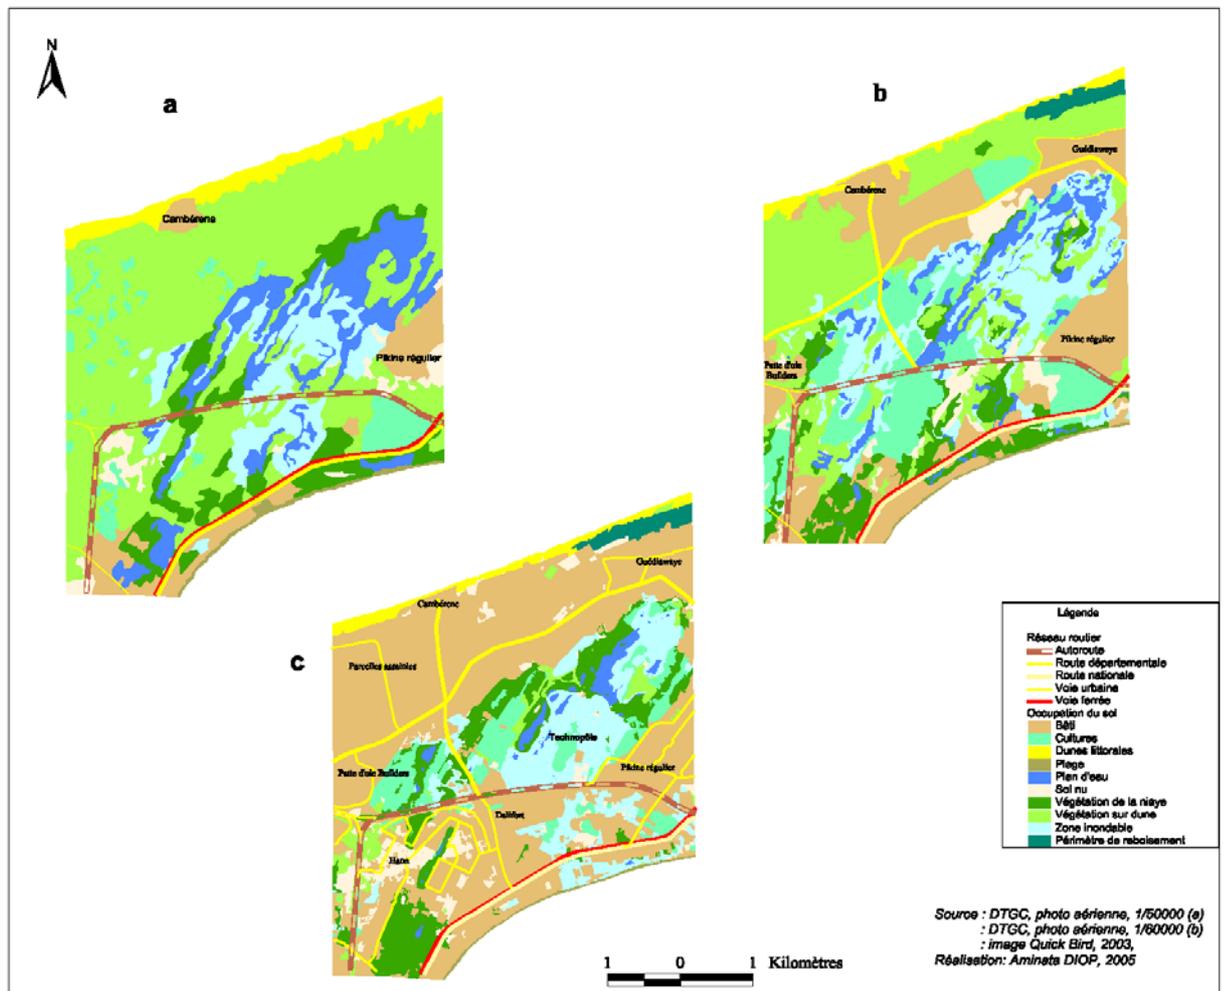
Figure 7: Cartes d'occupation du sol de la Grande Niaye de Pikine en 1954 (a), 1978 (b) et en 2003 (c)

La figure 7 est un ensemble de trois planches : l'occupation du sol de la Grande Niaye de Pikine en 1954 (a), en 1978 (b) et en 2003 (c) ; le regroupement des cartes permet de mieux percevoir les modifications survenues au cours de l'intervalle de temps considéré.

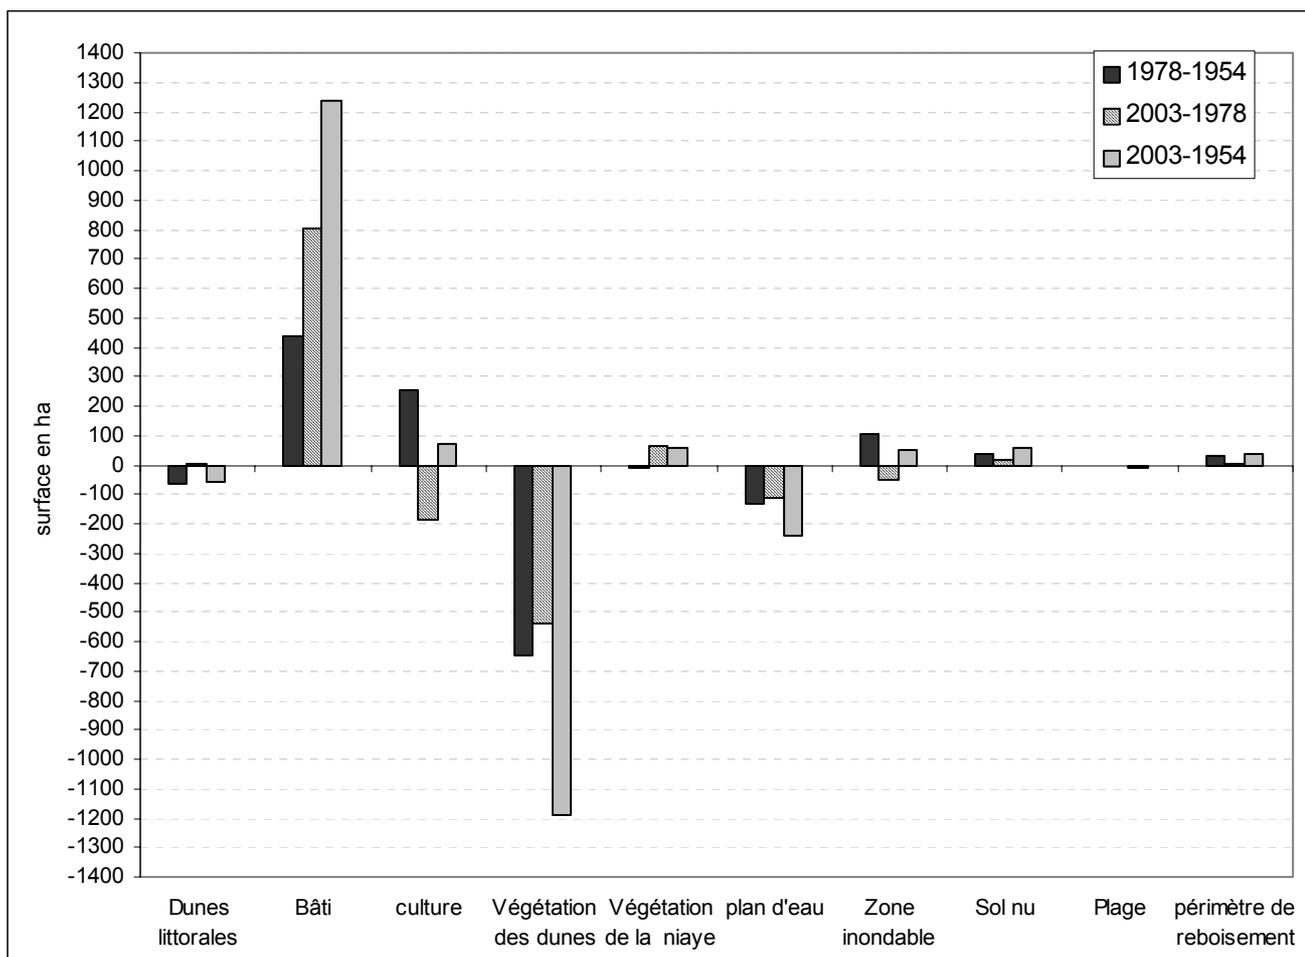
Figure 8: Variation des classes d'occupation du sol de 1954 à 1978, de 1978 à 2003 et de 1954 à 2003 dans la Grande Niaye de Pikine

La végétation de la niaye a connu malgré le retrait du plan d'eau une hausse de 65 ha de sa superficie soit un taux de croissance de 31,22 %. Ce changement s'explique par l'occupation du plan d'eau par le *Typha sp* et par l'aménagement de la pelouse du terrain de golf situé dans le technopôle. Cette dernière couvre désormais certaines parties de la niaye et des dunes émoussées.

Le fait marquant est le recul de la totalité des unités naturelles au profit des unités artificielles (figure 8). C'est une anthropisation de l'espace qui aboutit à la croissance du bâti de 1237 ha soit un taux de croissance de 678 % et 8 fois la surface bâti de 1954 (figure 9). Ce taux de croissance résultant cache une différence entre les deux périodes. Le taux exponentiel de la première période s'explique par la non saturation du site et par

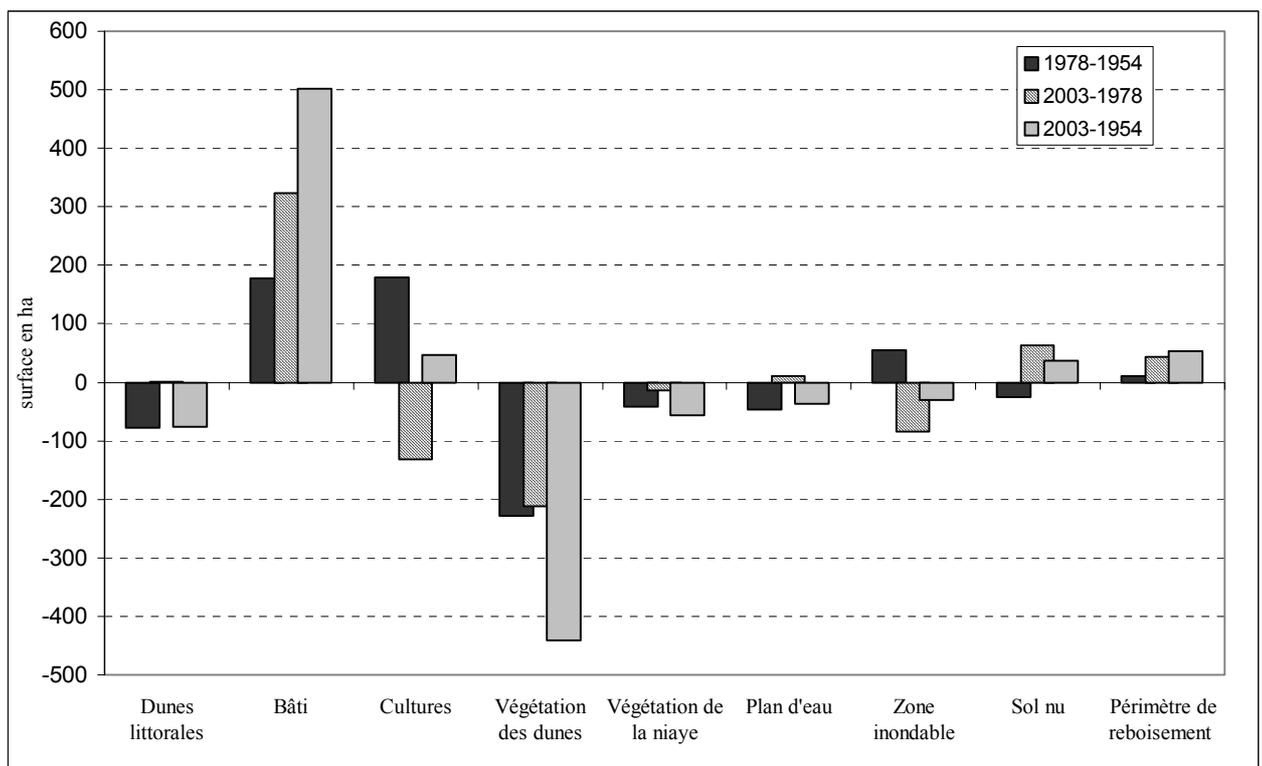
Figure 12: Variations des classes d'occupation du sol dans la zone de Yeumbeul de 1954 à 2003

aérienne, par la teinte foncée des dépressions. Cependant, les personnes interrogées (5) affirment qu'en 1978, le sol des dépressions était fin et sec et que l'eau de pluie s'infiltrait facilement « *tout juste après les pluies l'eau, s'infiltrait, il ne restait que de petites flaques, en saison sèche, le sable était fin et facilement mobilisé par le vent* ». Ils soulignent même que la dépression était un point de passage qui abritait même un marché aujourd'hui disparu et une école abandonnée.

Ce sont les dunes, le bâti et les sols nus qui ont progressé sur les autres classes (figure 12). La progression du bâti est remarquable avec une hausse de 324 ha soit 144,31 %. L'habitat s'est étendu et densifié jusque en direction des plans d'eau dont les surfaces ont augmenté de 46,9 %. Cette hausse s'explique par remise en eau des mares. Cette revitalisation est confirmée par l'abandon d'habitations situées dans la cuvette. Le bâti a enserré les plans d'eau et leur zone d'inondation qui ont perdu 69,11 % de leur superficie de 1978 à cause des remblaiements. Dans les zones inondables des lacs *Ouarouaye* et *Youi*, se développent riziculture, maraîchage et arboriculture grâce aux

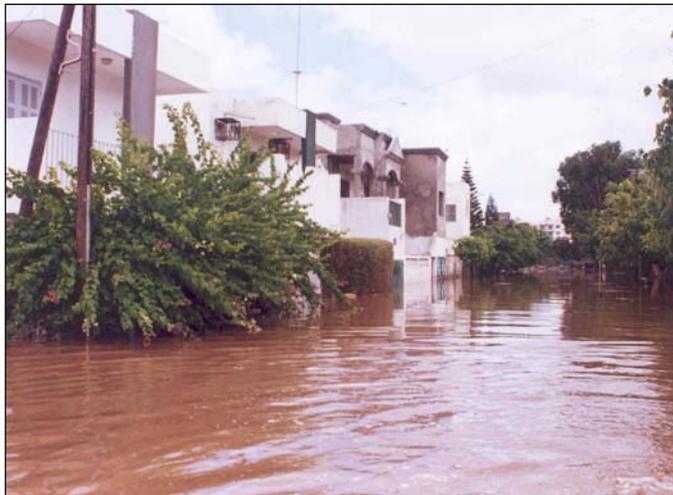
Photo 3: Inondation de la cité Belle Vue en août 2005

De l'autre côté de l'autoroute, se trouve la zone de captage qui dans tous les plans directeurs de la capitale est considérée comme une zone d'infiltration des eaux pluviales. C'est une zone *non aedificandi* situé au cœur du département de Dakar. Elle a la vocation naturelle de collecter les eaux pluviales et de recharger la nappe phréatique. Cette vocation conférée d'abord par sa position topographique et de sa situation géographique était très capitale parce qu'empêchant à une bonne partie de Dakar d'être inondée en saison des pluies.

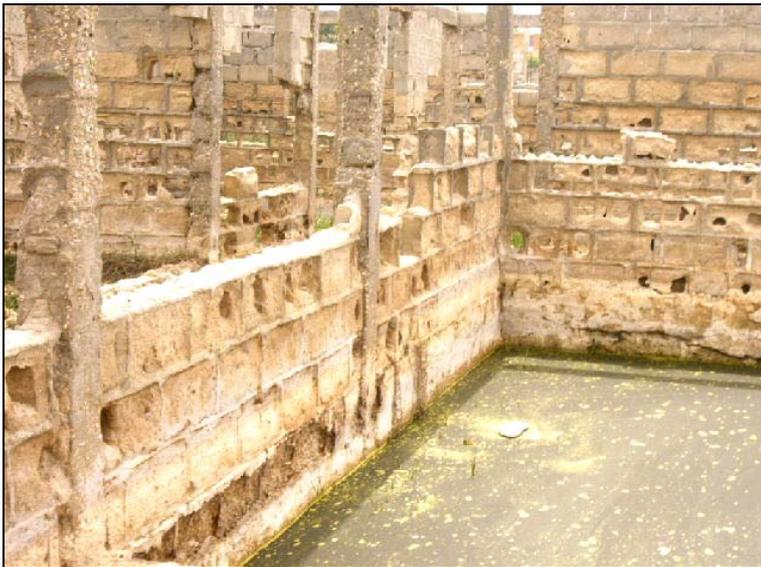
Photo 5: Corrosion des constructions dans le quartier de Darou Salam IV/C

La situation est similaire pour les habitations, constamment exposées à l'humidité et à la corrosion des eaux saumâtres. Ainsi, à Médina Gazon, murs humides, fissurés et rongés par les eaux sont les manifestations de la dégradation et menacent les habitants « *Le mur peut s'effondrer en pleine nuit et tuer nos enfants* », nous a dit une femme qui habite Darou Salam IV/C.

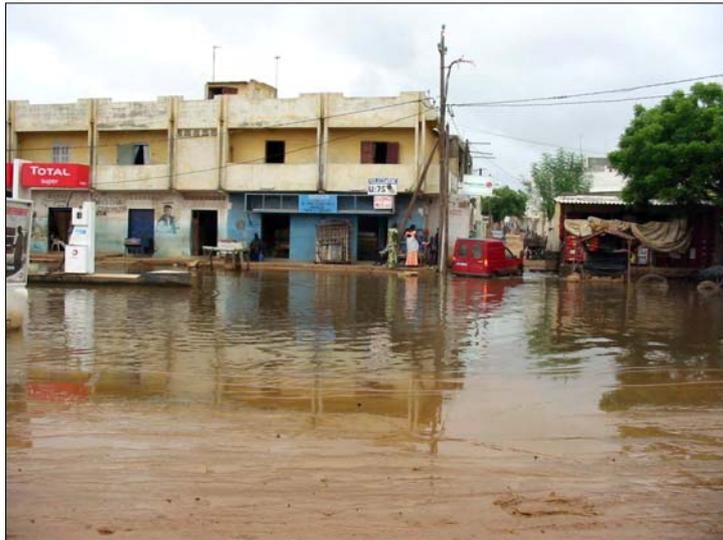
Photo 6: Inondation à l'entrée de Yeumbeul en 2005

La revitalisation des anciens cours d'eau a isolé certains quartiers et certaines voies sont occupées par l'eau pendant 6 à 7 mois. La circulation des véhicules et des piétons devient ainsi de plus en plus difficile. Cette situation est en porte à faux avec les normes en matière d'urbanisme. En effet, *« pour qu'une vie sociale soit possible, il faudrait que les populations puissent se déplacer et se rencontrer »* (Claval, 1986).

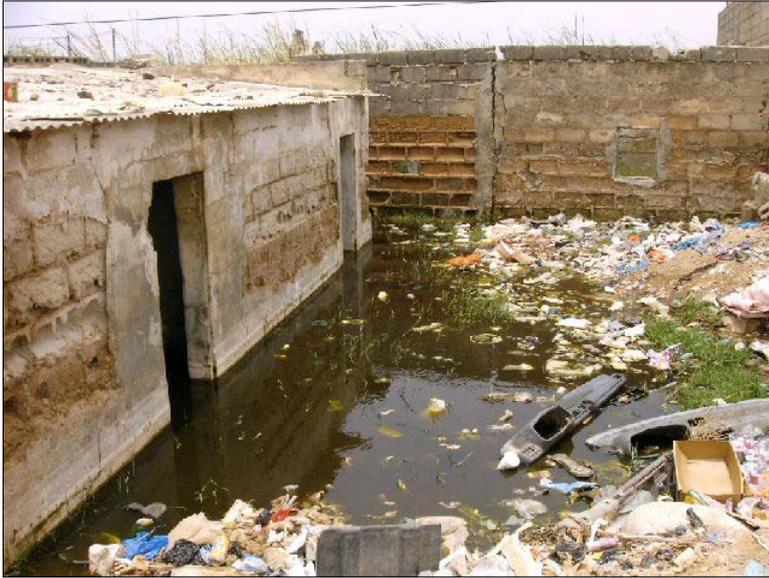
Photo 8: Pollution d'une nappe affleurante à Yeumbeul

d'ordures et d'ordures disposées en vrac près du plan d'eau.

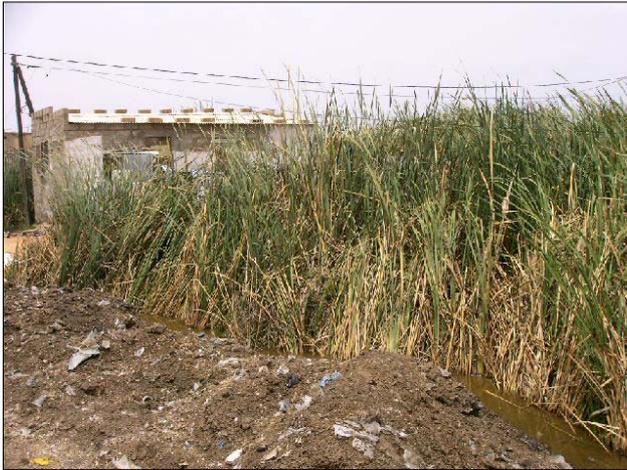
Photo1 : Habitation de Médina Gazon envahie par *Typha* . En premier plan, le remblaiement permet de traverser la zone inondable. Cette situation perturbe l'écoulement et entraîne un stagnation des eaux.

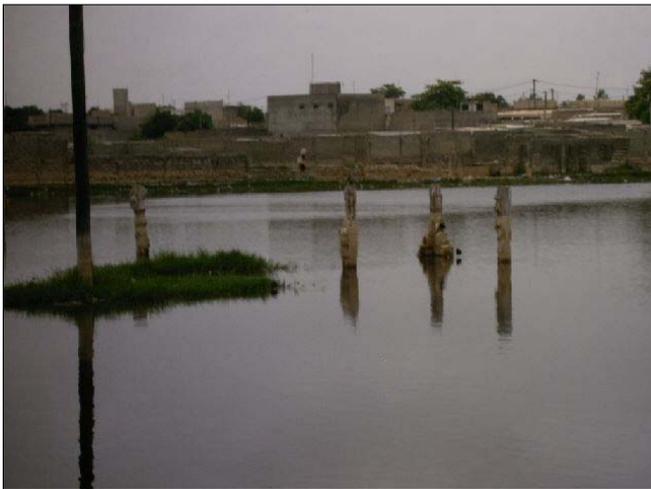
Photo : 2 Mare entièrement revitalisée à Yeumbeul. Abandon d'habitations construits au milieu de la dépression

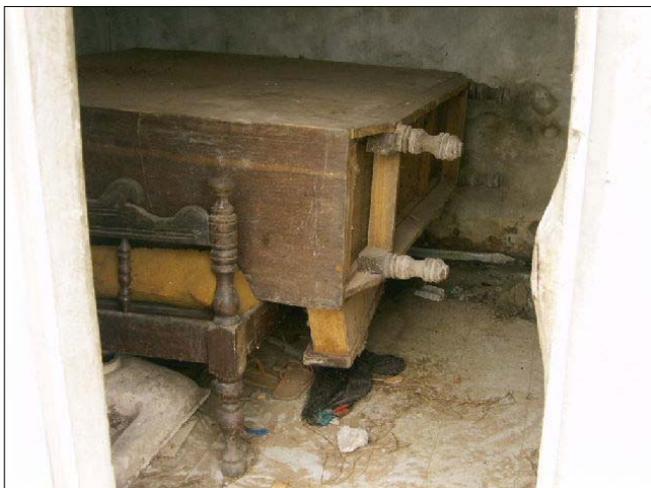
Photo3 : Maison abandonnée par ses occupants à cause des inondations. Cet abandon pourrait être temporaire

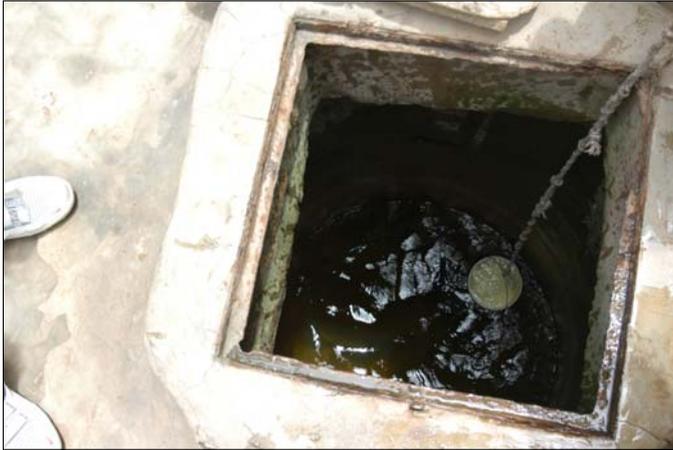
Photo 5 : puits avec une nappe à moins de 2 m à Darou Salam V Yeumbeul. L'eau est utilisée pour certaines activités ménagères (vaisselle et linge)

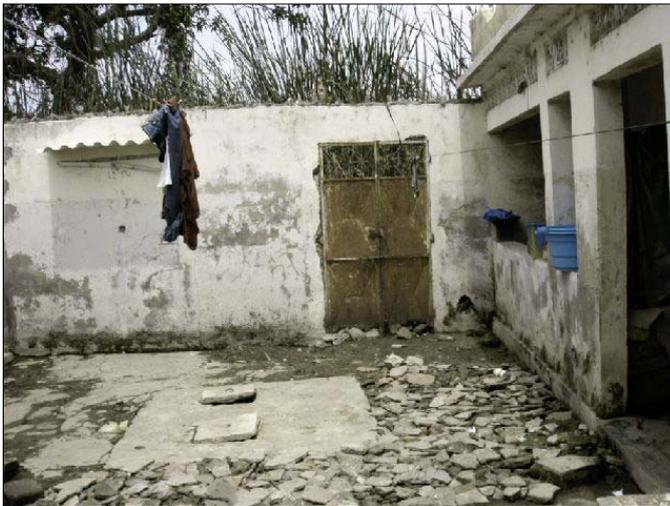
Photo 6 : Construction dégradée à cause de l'humidité, du sel et du développement racinaire des végétaux. Dans cette maison la fosse(dans la cour) est complètement endommagée (2005).

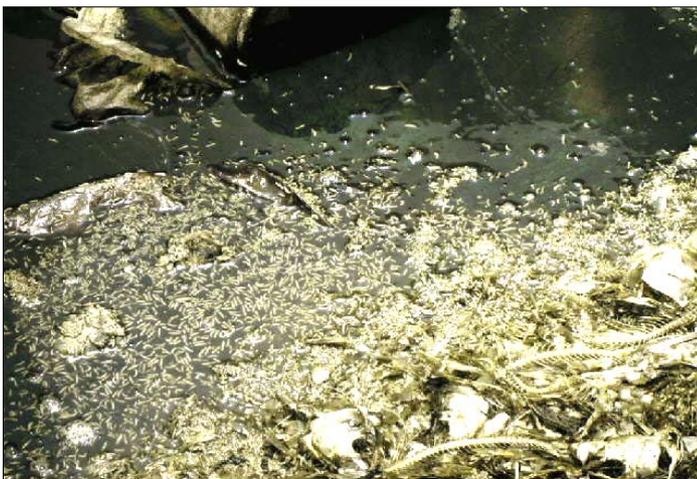
Photo 7 : nappe affleurante contenant des ordures en décomposition
