Le problème le plus important aujourd'hui est la dégradation des habitations. Elle touche toutes les maisons situées sur les zones marneuses et marno-calcaires et prend de plus en plus de l'ampleur. Donc dans cette partie nous essaierons d'analyser les différentes manifestations du problème avant de définir ses incidences et les perspectives de l'urbanisation dans ces zones.

II/ LES CAUSES DES DEGRADATIONS OBSERVEES SUR LES HABITATIONS A MBAO.

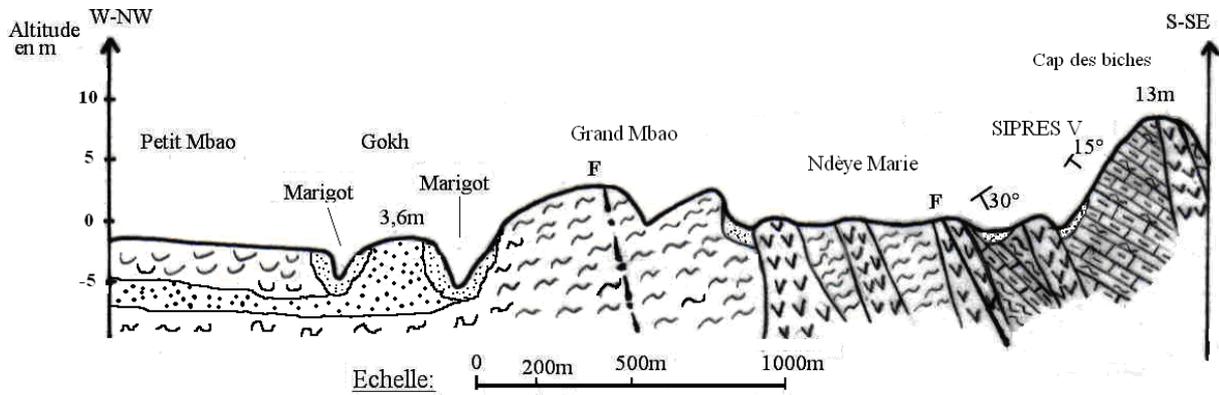
Coupe 1 : De Petit Mbaou au Cap des biches.

Cette série marno-calcaire est recoupée par des venues basaltiques ou de brèches volcaniques bien visibles dans la partie Sud de notre ligne de coupe 1 entre Grand Mbao et le Cap de Biches. Ces manifestations ont emprunté les failles préexistantes orientées NNE-SSW à fort pendage Est.

Les formations tertiaires ont une allure monoclinale avec des pentes dirigées vers l'Est. Les pendages varient de 15 à 5° vers le Sud-Est. Mais, à la faveur de cette fracturation, la structure monoclinale initiale des formations sédimentaires de la zone de Mbao a été perturbée durant le volcanisme Mio- Pliocène. Les couches de ces formations sont recoupées par un ensemble de coulées basaltiques ou de tufs volcaniques qui sont visibles à l'Est de grand Mbao. Ces intrusions ont eut pour effet une forte fracturation des couches encaissantes et une variation importante de leur pendage (CEREEQ, 1976). Ainsi, de part et d'autre des les filons basaltiques, les formations sédimentaires ont des pendages très forts (30 degrés). (Figure 5, coupe 1).

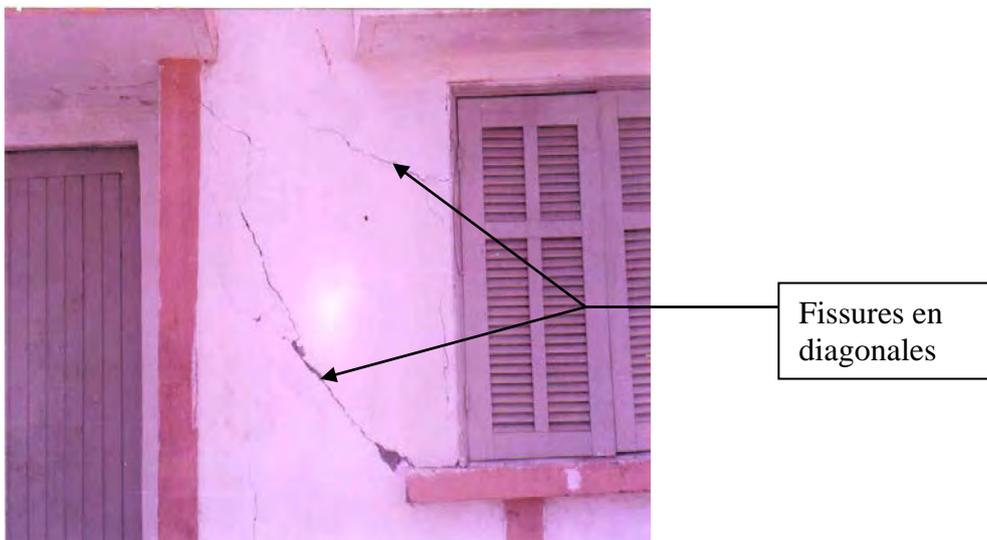
Photo 1 : fissuration d'une maison de la cité SIPRES V.

Dans toute la partie sud et sud est de la commune d'arrondissement, les bâtiments sont fissurés. Les maisons présentent différentes sortes de fissures. Ces fissures sont réparties le long des murs aussi bien à l'extérieur qu'à l'intérieur des bâtiments (photos 1,2 et 3).

Sur ces photos, on remarque deux types de fissures : des fissures verticaux (photos 2&3) et des fissures obliques ou en diagonale(photo 1). Les fissures se retrouvent sur différentes parties des murs d'un bâtiment : au milieu des murs (photo 1), sur les parties supérieures (photo 3), sur les parties inférieures (photo10) ou encore à la jonction entre différents murs (photo 2). Nous avons pu observer aussi des fissures sur le sol au niveau des dallages dan la cité Ndèye Marie mais il ne nous a pas été permis de prendre des photos. Sur la photo suivante (photo 4) on peut voire toute l'ampleur que peuvent prendre les fissures.

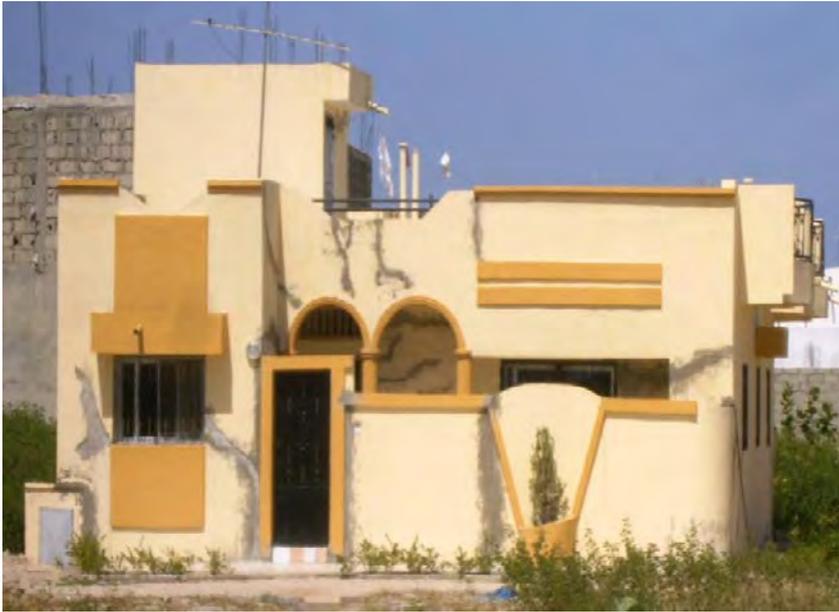
Photo 4 : Une maison neuve dans la cité SOPRIM (Mbao extension) déjà presque entièrement fissurée.

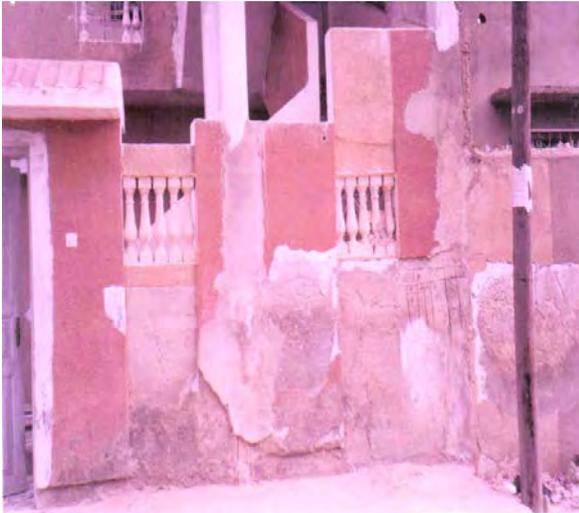
Photo 5 : Mur d'une maison de la cité Ndèye Marie.

Dans le village de grand Mbao, dans la cité Ndèye Marie et même au niveau de la ZAC (à la cité CAPEC), on observe aussi des dégradations importantes sur les murs des bâtiments. Les murs sont humides et fortement dégradés sur leurs parties inférieures (photos : 5, 6&7). On remarque non seulement l'effritement des couches de revêtement des murs (photos : 5&7) mais aussi des briques composants les murs (photo 6). On peut aussi noter la rouille des métaux (fers de construction : photo 8).

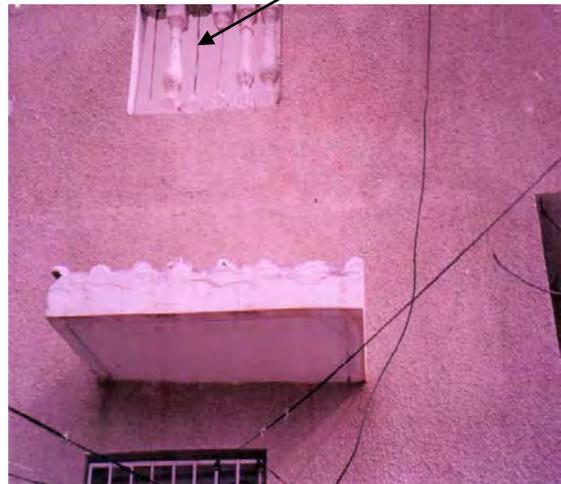
Photo 8: Fers rouillés.

Fers rouillés

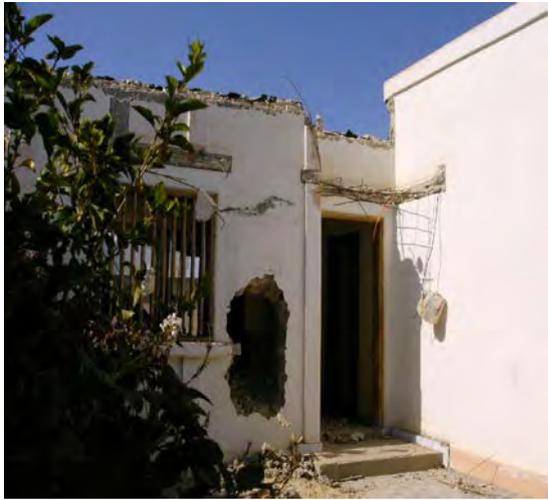
Photo 9 : Maison effondrée dans la cité SIPRES V (Vue de l'extérieur).

Les effondrements de bâtiments ont eut lieu dans la cité SIPRES V. Plusieurs maisons se sont effondrées peu de temps après leur construction. Les photos 9 et 10 montrent une maison de la dite cité dont le toit s'est brusquement effondré. Les occupants ont dû quitter précipitamment les lieux en abandonnant même quelques affaires (photo 10).

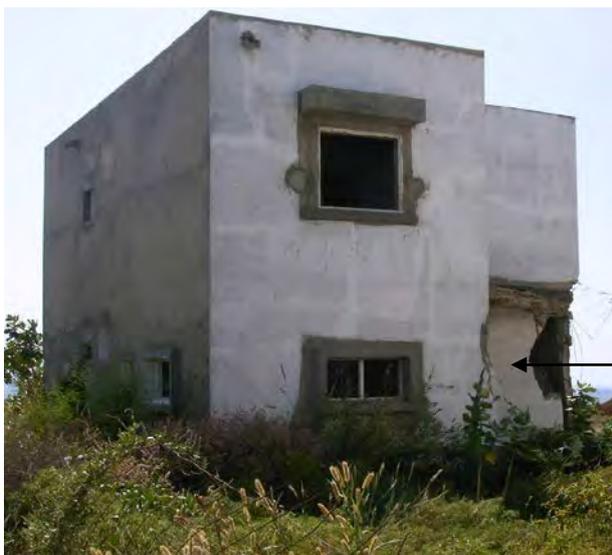
Photo 11 : Bâtiment de la cité SIPRES V où un ouvrier a trouvé la mort.

Le cas le plus dramatique a eu lieu en 2005. Deux ouvriers ont trouvé la mort dans un chantier de reconstruction de bâtiments au niveau de la dite Cité. Un pan du bâtiment dans lequel se trouvaient les ouvriers s'est brusquement effondré, emprisonnant ces derniers dans les décombres. Il aura fallu plusieurs heures pour les en extraire sans vie (photo 11).

Ce chantier de reconstruction se trouve sur un site où déjà, tout un groupe de bâtiments s'étaient brusquement effondrés peu de temps après leur construction.

Partie de bâtiment effondrée.

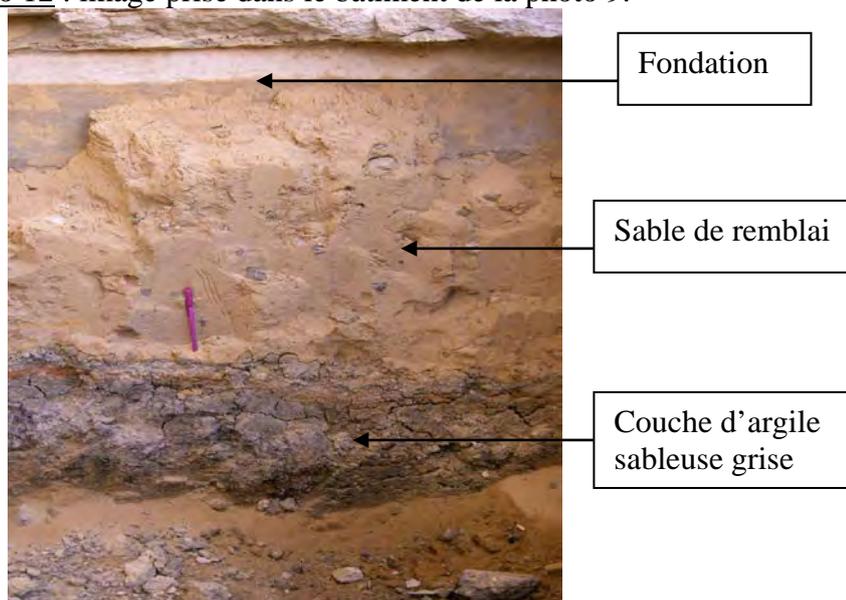
Photo 12 : image prise dans le bâtiment de la photo 9.

La photo suivante prise dans une maison abandonnée et dont le toit s'est brusquement effondrée nous permet de voir que la partie de la couche de terre argileuse grise enlevée lors du décapage ne fait pas un mètre de profondeur. Or la couche d'argile grise a une épaisseur de 3 à 4 mètre (CEREEQ, 1976). On voit aussi que la fondation repose directement sur les argiles sableuses grises. Or en dessous de la couche de surface, il y a une couche d'argiles jaunes plastique de la même épaisseur.

Le remblaiement d'un sol a pour but de le rendre plus stable, il sert à améliorer le sol en augmentant sa densité. Mais dans ce cas-ci, cet objectif n'a pas été atteint. Car le remblai de moins d'un mètre d'épaisseur n'a pas suffi à réduire le caractère déformable de plus de 8 mètres de sol fortement argileux. Ainsi les fondations reposant directement sur ce sol instable ont subi des ruptures (photos 13 et 14) entraînant l'instabilité de la structure du bâtiment. Cela s'est d'abord manifesté par des fissurations à la base des murs (voir photo 10, partie II, Chapitre 2) pour finir par l'effondrement du toit du bâtiment (Photo 9 Idem).

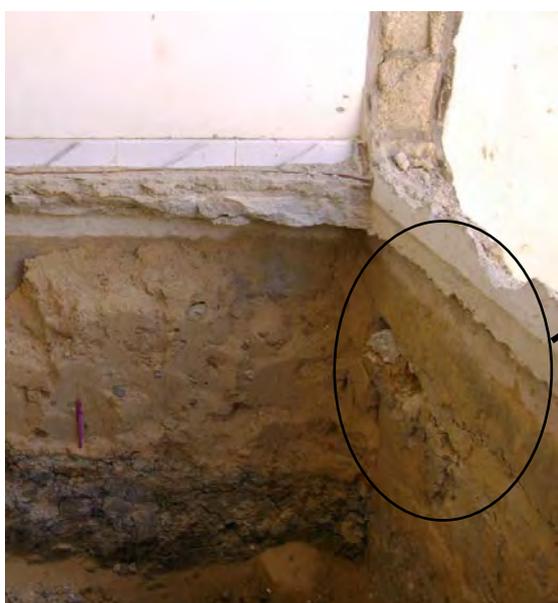
Photo 13 : Rupture de la fondation.

La rupture de cette fondation peut être due à une déformation du sol du fait de l'eau de la nappe. Le niveau d'eau de cette dernière a pu augmenter pendant l'hivernage, provoquant des mouvements de gonflement-retrait des argiles. Il est aussi possible que la fondation se soit déformée du fait d'un tassement différentiel de ces argiles sous le poids des constructions. Tous ces mouvements possibles prouvent que les fondations superficielles ne sont pas adaptées dans ces terrains. Donc les fondations profondes sont les mieux indiquées.

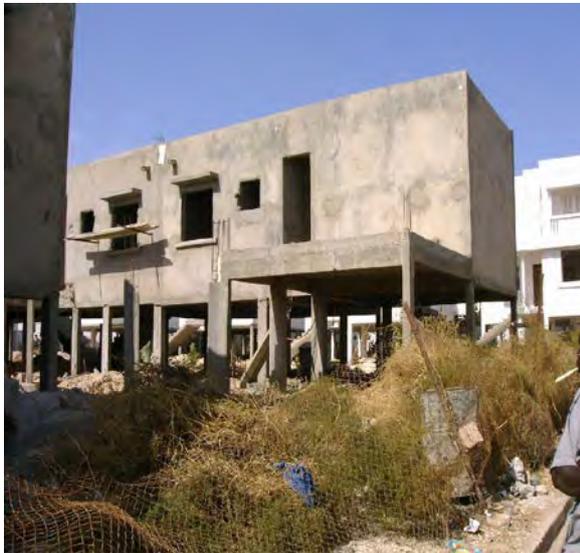
Photo 15 : Bâtiments sur pieux en construction.

Cependant, des bâtiments construits sur pieux se sont aussi effondrés. Les photos 15 et 16 montrent le chantier de ces maisons en 2006 et les photos 17 et 18 en 2008. La différence est remarquable, on voit nettement que le phénomène s'est aggravé en très peu de temps. D'après le CEREEQ qui a été chargé de réaliser des études du site dans le cadre, cette fois, d'une instruction judiciaire sur ce problème, le caractère argileux du site est aggravé par la présence de fracturations dans les couches inférieures. L'étude réalisée déjà en 1976, faisait état de passages plus ou moins fracturés au niveau de la couche marno-calcaire compacte située entre $-8,5\text{m}$ et -15 ou -17m .

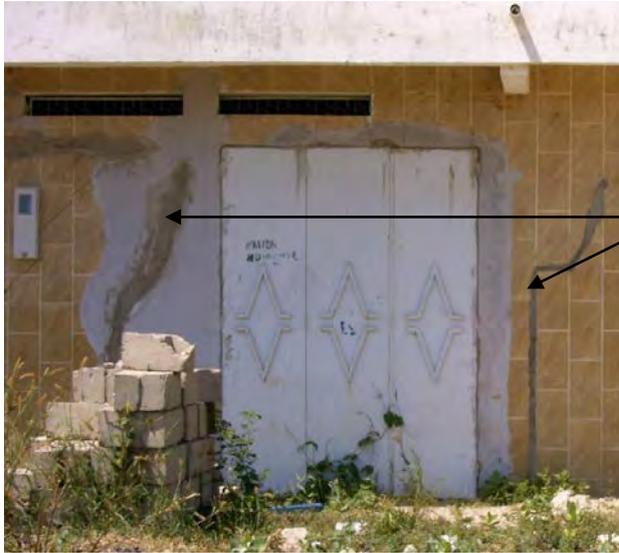
Photo 19 : Façade carrelée fissurée d'un bâtiment

De la cité El Malick (Mbao extension).

Fissures réparées

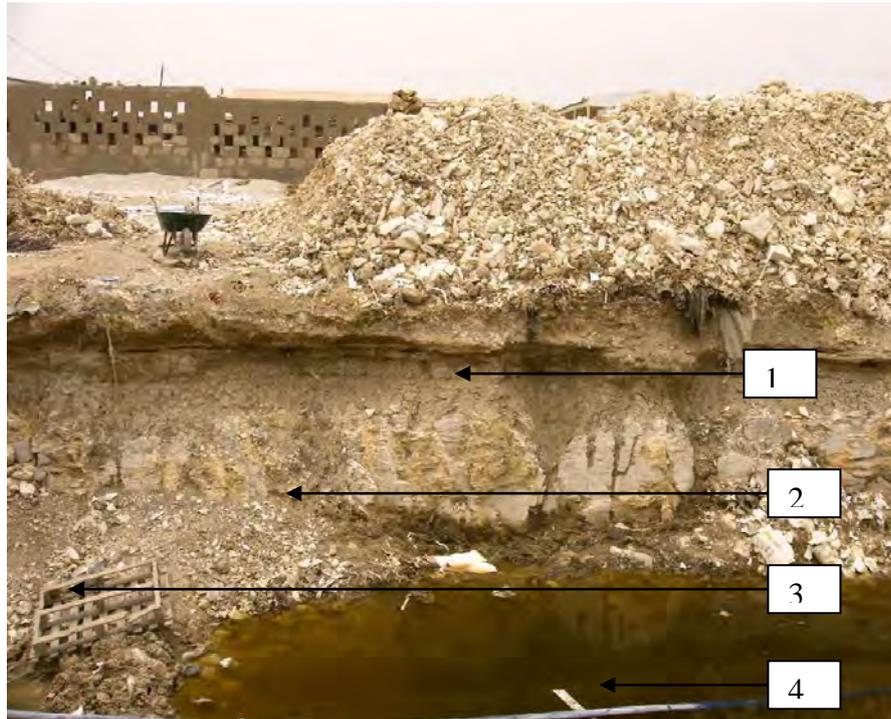
Photo 20: Trou de la station de collecte des eaux usées de Grand Mbao

1 Couche de sable argileux

2 Couche de marnes feuilletées

3 Eboulis issus des parois du trou

4 Eau de la nappe dès -2m.

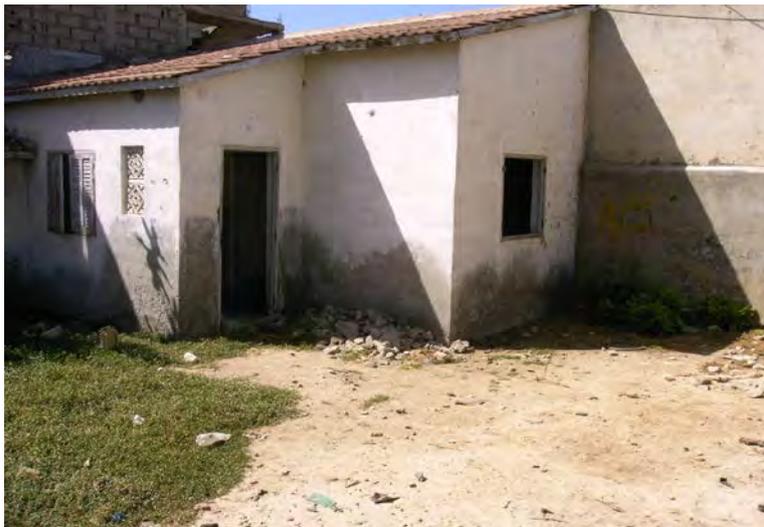
Photo 22 : Maison inondable abandonnée (cité Ndèye Marie).

Les différents désordres sur les bâtiments surtout ceux à usage d'habitation ont influencé parfois la vie des populations. Cela se remarque surtout dans les nouvelles cités comme Ndèye Marie ou la SIPRES V. Dans la première cité, la forte humidité du sol fait que certaines maisons sont inondées pendant de long mois. Au cours de nos visites sur le terrain nous avons compté deux maisons inondées, abandonnées. Cela est une incidence sociale dramatique car ces propriétaires n'ayant sans doute pas les moyens de réparer ou de transformer leurs villas ; comme l'ont fait la plupart des habitants de ces zones ; sont contraints de les abandonner faute de pouvoir aussi les proposer à la location (Annexes : photo 22). Dans la cité SIPRES V plusieurs villas sont aussi vides et en cours de transformation ou de réparation. Certains, au terme de la garantie, ont proposé leur villas à la location afin d'économiser assez d'argent pour pouvoir effectuer les réparations ou les transformations souhaitées. D'après le délégué de quartier environ cinquante maisons sont inoccupées pour différentes raisons et la cité compte plus de locataires que de propriétaires (environ 60% de locataires et 40% de propriétaires). D'après lui toujours certains propriétaires ont préférés vendre leurs villas, parfois à des prix peu avantageux pour eux. Un habitant de la cité nous a même montré une maison en vente à seulement huit (8) millions c'est à dire la moitié de son prix initial seize (16) millions.

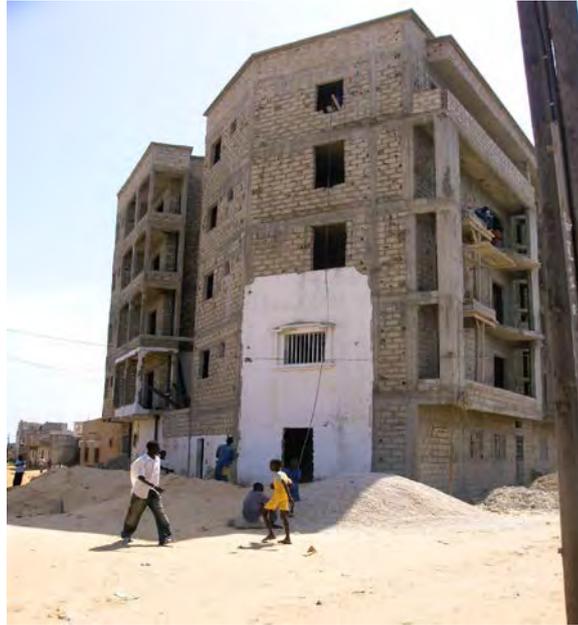
Photo 23 : Bâtiment R+5 en construction à Grand Mbaou.

Toutefois, des personnes totalement insouciantes, entreprennent des transformations de leurs villas en les élevant sur plusieurs étages ; dans la cité SIPRES V on peut voir de bâtiments de deux étages, à la cité Ndèye Marie on peut trouver des bâtiments de deux à trois étages. Récemment à Grand Mbao, un commerçant a entrepris la transformation d'une maison en un immeuble de cinq étages (voir annexe, photo 23).
