### INTRODUCTION GENERALE

### PREMIERE PARIE. ÉTUDE PHYSIQUE ET HUMAINE DE RUFISQUE.

### DEUXIEME PARTIE. LE PHENOMENE DE LA VARIABILITE CLIMATIQUE ET SES CONSEQUENCES.

### TROISIEME PARTIE. LES STRATEGIES D'ADAPTATIONS MISES EN OEUVRE.

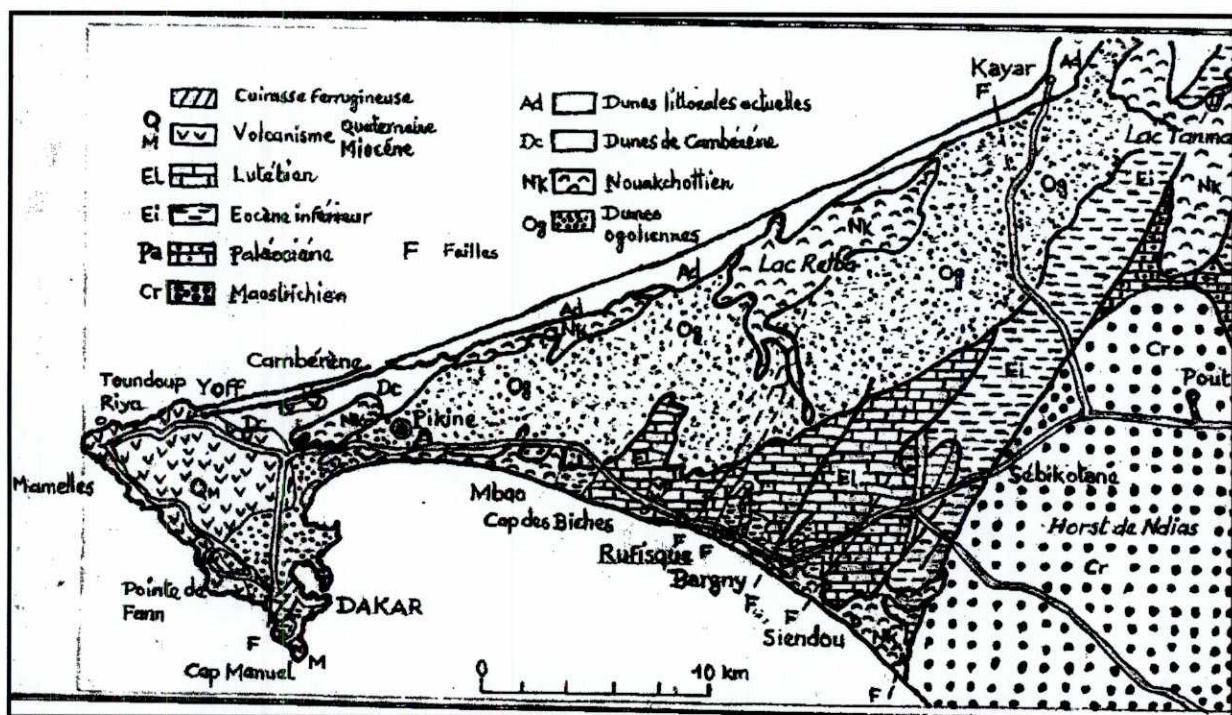
**Carte 2. La géologie de la presqu'île du Cap Vert**

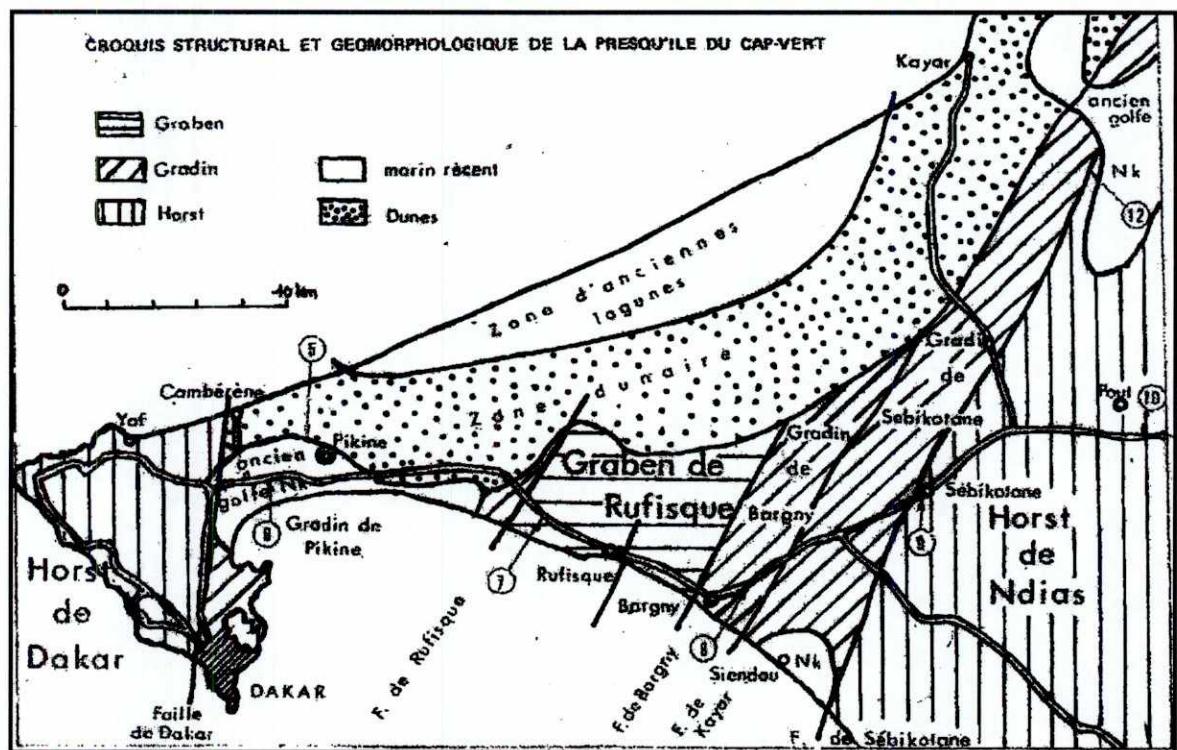
**Carte 3. Carte structurale de la presqu'île du Cap Vert.** Elouard (1980).

Les principales caractéristiques géologiques de Rufisque sont de nature lithologique et structurale. La carte structurale de la presqu'île du Cap Vert montre la délimitation de celle-ci avec les deux horsts de Dakar et de Ndiass aux extrémités est et ouest, les gradins de Bargny et Pikine et la zone dunaire qui encadrent le graben de Rufisque (figure 1).

- ❖ Une structure faillée avec une succession de parties élevées que sont les horsts de Dakar et de Ndiass.
- ❖ Une zone basse illustrée par le graben de Rufisque.
- ❖ Et une partie intermédiaire, c'est-à-dire, les gradins de Pikine, Bargny, et Sébikhotane (Elouard 1980).

Ces trois espaces sont délimités par des failles d'orientation nord-nord est – sud-sud ouest (NNE – SSW) dues à l'ouverture de l'océan Atlantique entre Thiaroye et Bargny. Ces failles ont, selon Lombo (1987), rejoué à plusieurs époques du secondaire au quaternaire, ce qui

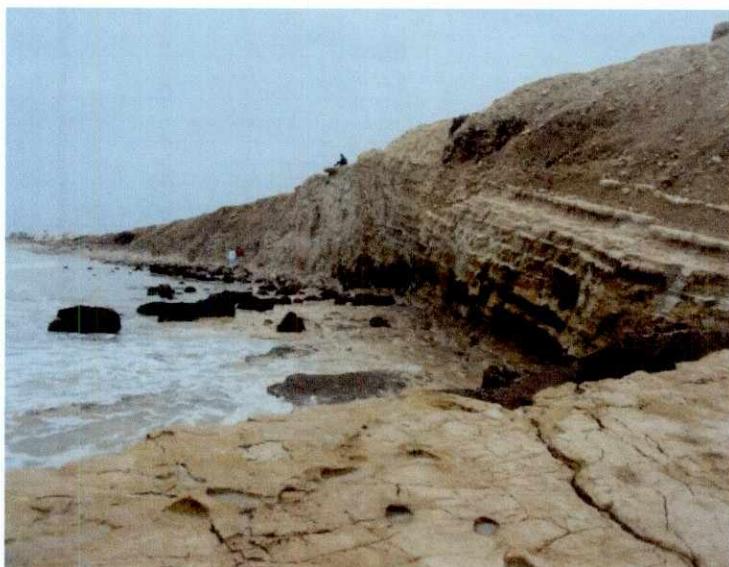
**Photo 1. La falaise du Cap des Biches.** Fall M. K. (2010).

Dans le site du Cap des Biches (photo 1), on note l'affleurement de formations anciennes datant du Lutétien inférieur. Ce sont les calcaires de Bargny, également, nommés «pierres de Rufisque» qui constituent la falaise du Cap des Biches et le plateau de Mbao. On retrouve aussi l'affleurement de l'horizon de Ngazobil à l'est. Le plateau calcaire de Bargny est aussi constitué par, pratiquement, les mêmes formations que celles de Mbao (Elouard, 1976).

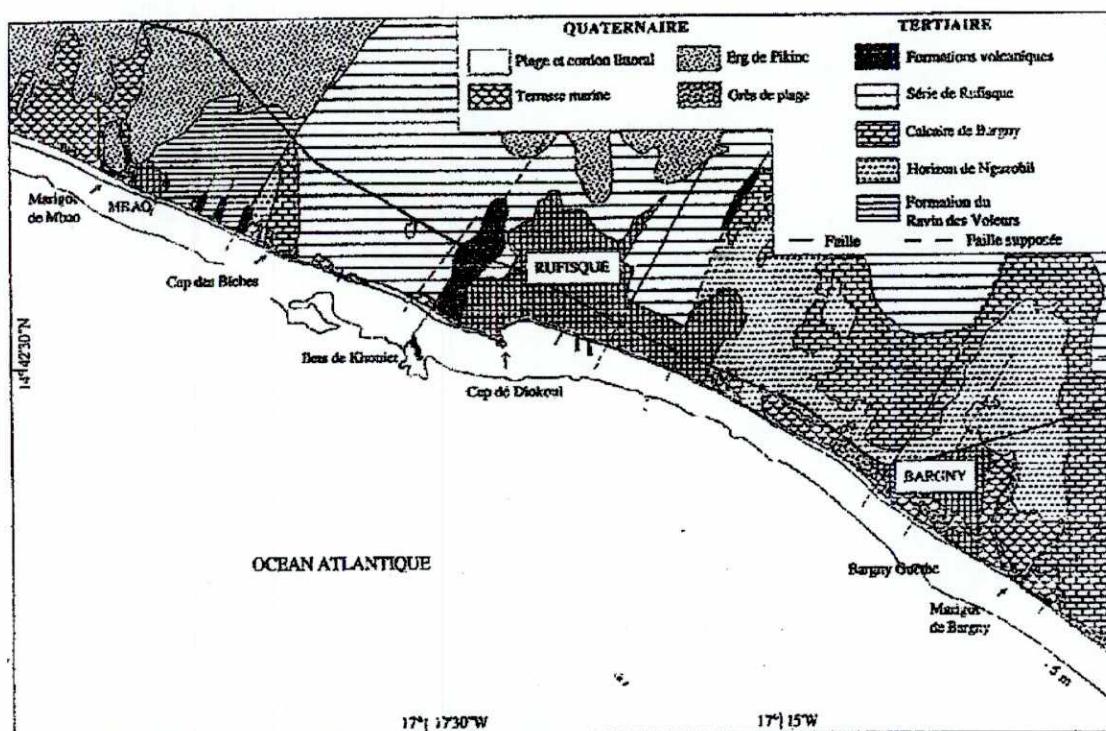
#### **Carte 4. Géologie du secteur comprise entre Mbao et Bargny**

A Mbao, dans le secteur ouest, affleure la formation du ravin des voleurs (carte. 2). Ce sont des marnes à attapulgite qui sont datées de l'Eocène inférieur. Des failles de direction

NNE-SSW visibles au niveau de la zone côtière, sont recoupées par des filons d'ankaratrites. Ces formations volcaniques seraient datées du Miocène.

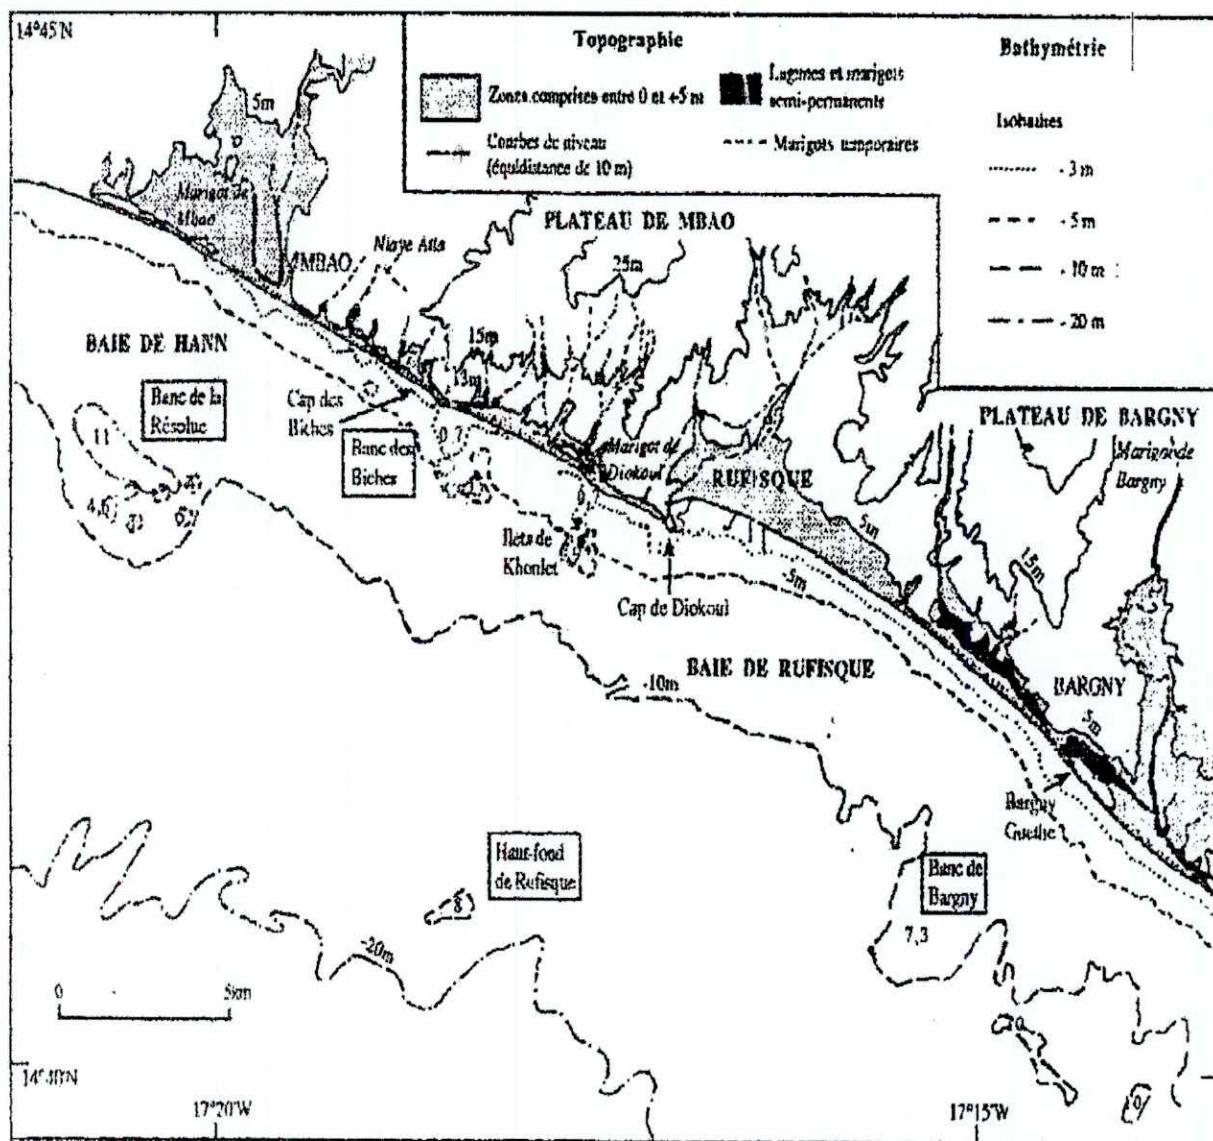
**Carte 5. La morpho - bathymétrie du littoral rufisque.** Niang Diop, 2004.

Dans l'ensemble, la côte entre Mbao et Bargny est considérée comme une côte sableuse basse, limitée (sauf dans les zones urbanisées) par un cordon littoral de 2 à 2,5 m d'altitude en moyenne, colonisée ou non par les figuiers de barbarie (Diallo, 1982). La côte sableuse est constituée par des plages de sable interrompues, par endroit, par des affleurements rocheux. Ces plages de sable, à Rufisque, ont une grande concentration de minéraux lourds à ilménite. Elles sont mobiles, tantôt engrangées tantôt érodées, ou recouvertes de coquillages ou d'algues marine.

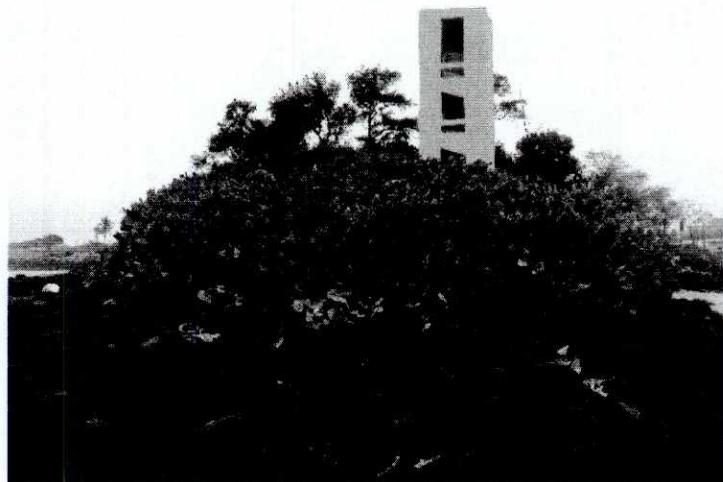
**Photo 2. Le phare de Diokoul.** Fall M. K. (2010).

basaltiques. La pointe du phare est le prolongement de la plateforme basaltique de Diokoul, parfois immergée par la mer.

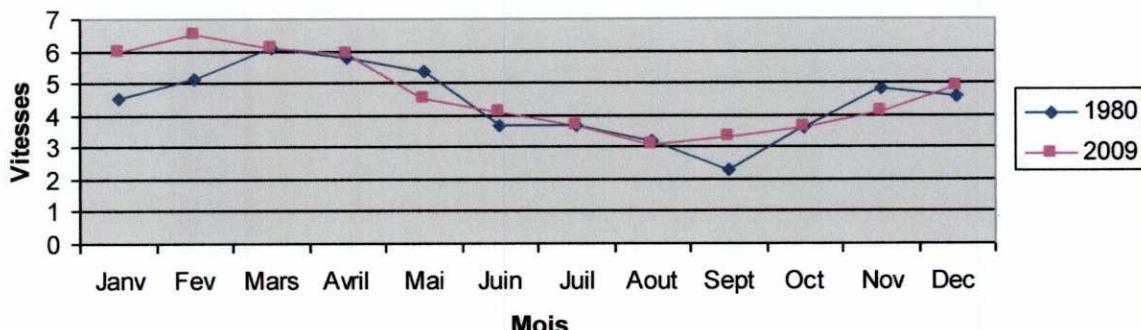
**Figure 6.**

**Comparaison entre les vitesses moyennes mensuelles du vent de 1980 et de 2009 (m/s).**

La comparaison entre les vitesses des vents de 1980 et celles de 2009, montre une augmentation de celles-ci durant presque tous les mois sauf pour les mois de mai, août et novembre. Cette croissance s'est déroulée de manière progressive. La vitesse moyenne du vent est moins importante durant la saison hivernage. Celle ci correspond à la période de dominance de la mousson.

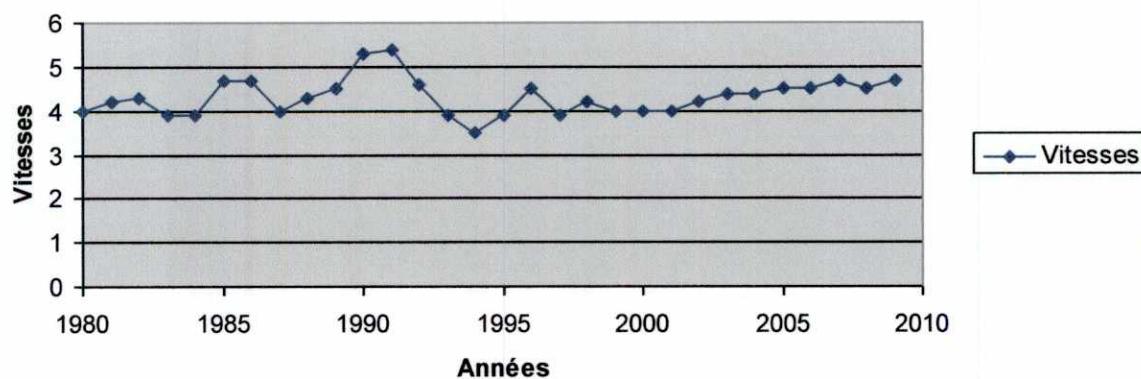
**Figure 7.**

**Vitesse moyenne annuelle du vent de 1980 à 2009 (m/s).**

Dernièrement (à partir de 1997), les vitesses moyennes annuelles du vent ne connaissent pas de fluctuation majeure. Il demeure à une moyenne de 4,5 m/s.

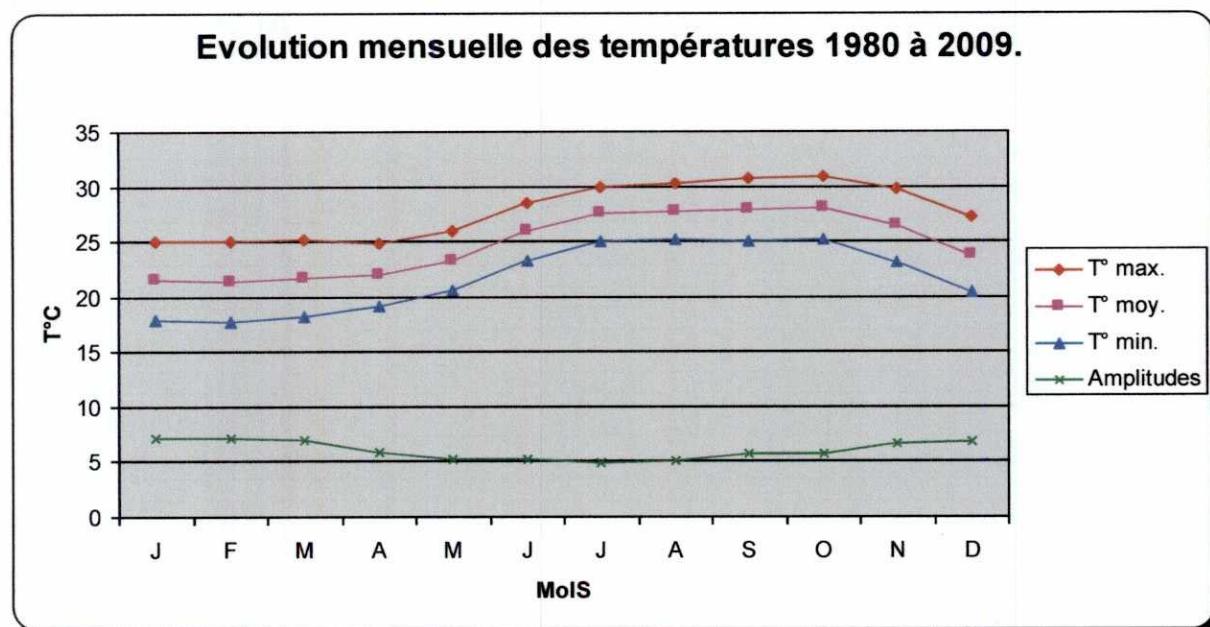
**Figure 8.**

Les courbes (figure 8) définissent clairement les tendances des températures maximales, minimales, moyenne, et des amplitudes. Les amplitudes sont plus basses pendant les mois de prés hivernage et hivernage, en l'occurrence les mois de Mai à Septembre. Les températures y sont croissantes.

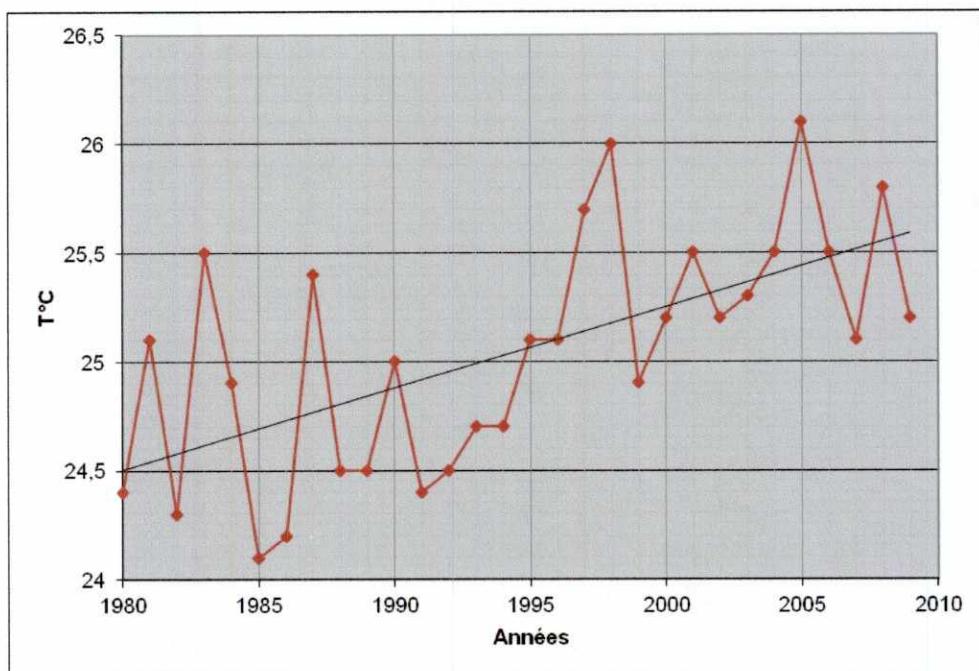
**Figure 9. L'évolution de la température moyenne annuelle de 1980 à 2009.**

Les températures de 2009 sont un peu plus élevées que celles de 1980. Les amplitudes démontrent aussi ces tendances. L'amplitude maximale entre 1980 et 2009 est de 1.5%. En 2008, l'amplitude thermique avait atteint 11,3°C au mois de janvier, réputé comme le mois où les écarts thermiques sont plus élevés.

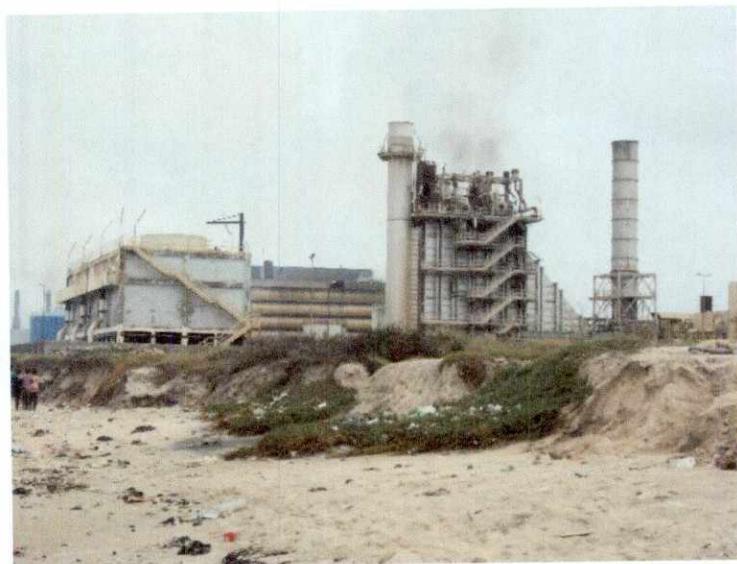
**Photo 4. La centrale thermique du Cap des Biches.**

Le secteur de la centrale thermique du Cap des Biches et de Diokoul montre une érosion variable passant de - 0,6 m par - 1,3 m par an. De ce fait, la hausse moyenne est estimée à - 0,9 m par an. Cette érosion s'intensifie après le canal d'alimentation en eau de refroidissement de la centrale thermique du Cap des Biches (photo 4).

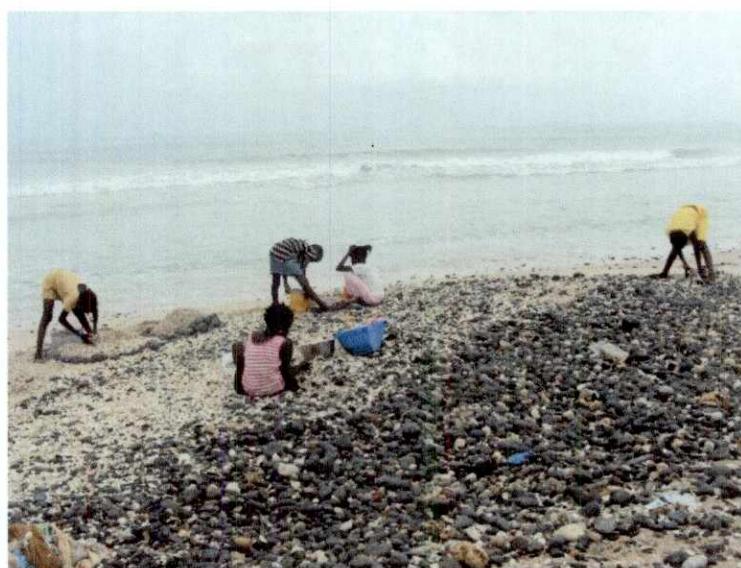
**Photo 6. L'extraction de coquillage à Diokoul / Cap des Biches.**

- Des familles entières s'adonnent à la pratique de l'extraction de coquillage, et cela malgré l'interdiction par les autorités. Des charretiers viennent aussi, clandestinement, y extraire du sable. Au Cap des Biches, ces activités sont relevées après le canal d'alimentation en eau, c'est-à-dire dans la partie la plus érodé de ce secteur.

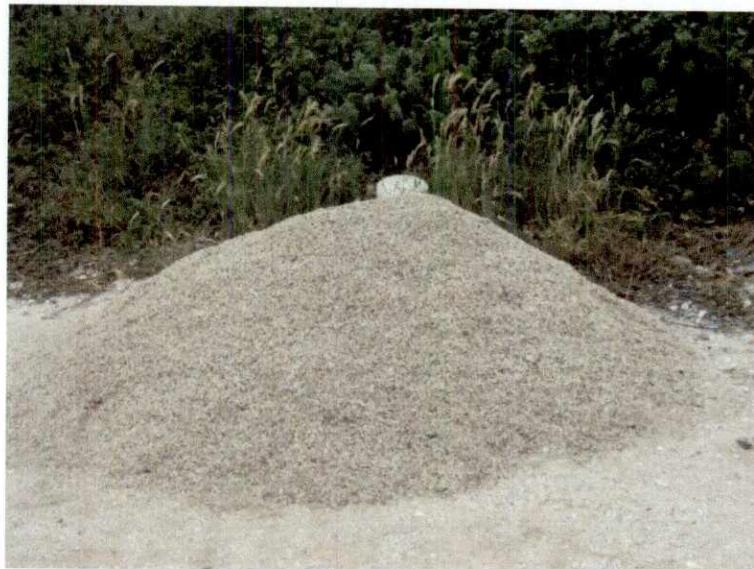
**Photo 7. Amas de coquillages fins déjà extraits.**

- L'extraction de coquilles concerne, aussi bien les petites tailles que les grandes tailles.

L'extraction abusive du sable et des coquilles marins induit un déséquilibre des plages (voir photo 6). La plage de Rufisque ne reçoit pas assez d'apports sédimentaires, ce qui déclenche le processus d'érosion. Les prélèvements entre la centrale thermique du Cap des Biches et Diokoul s'élèveraient à 10 – 15 tonnes (Diallo, 1982). Ils se sont accrus durant ces dernières années. Ces prélèvements s'effectueraient aussi bien sur la plage que sur le cordon littoral, ce qui provoque une progressive destruction du cordon littoral.

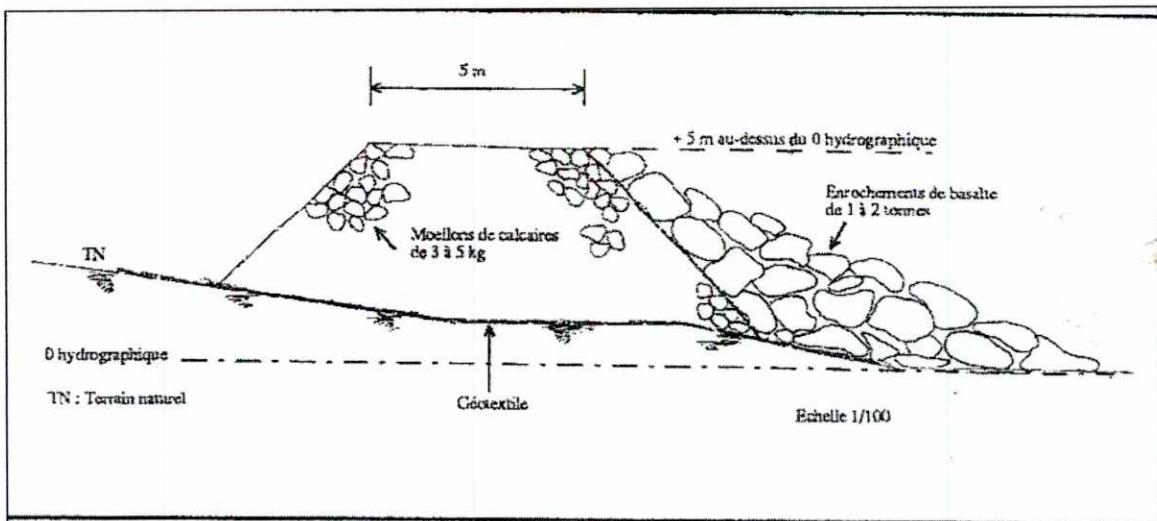
**Carte 6. La structure du mur en enrochements (Gueye, 1997).**

Les murs en enrochements ont été conçus par la direction des travaux publics, avec comme référence les propositions de structures faites par Dwars, Heederik, et Verhey Ingénieurs Conseils en 1979. La construction a été faite par l'entreprise Fougerolles, d'après la municipalité.

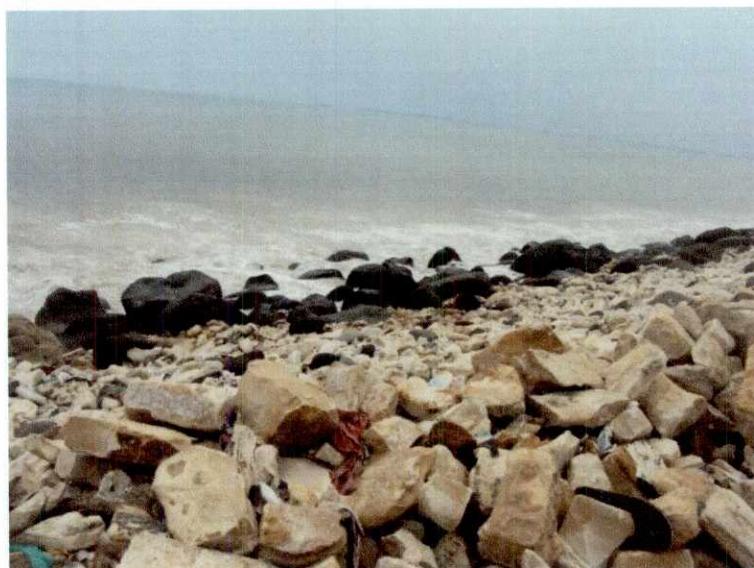
**Photo 8. Le mur en enrochements de Keury Souf / Bata.**

- ❖ D'abord entre Keury Souf et Bata. Ce mur s'étend sur une longueur de 2847 m. Elle a été commencé en 1983 – 1984. Les travaux ont été achevés en 1990 ;
- ❖ Ensuite à Diokoul jusqu'à l'embouchure du canal de l'ouest.

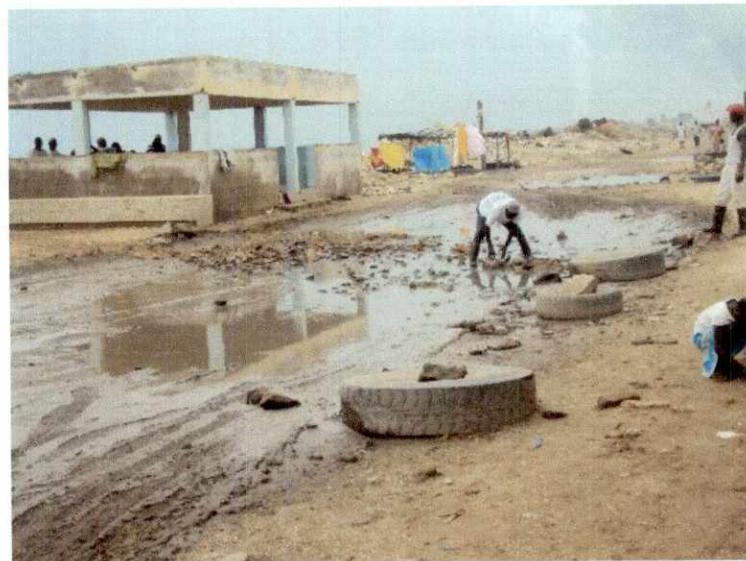
**Photo 9. Tentative de renblement des rues inondées à Thiawlène.**

- Les photos ont été prises après une pause pluviométrique de près d'une semaine. La houle peut atteindre cet espace, distancé d'un peu plus de 20 m.

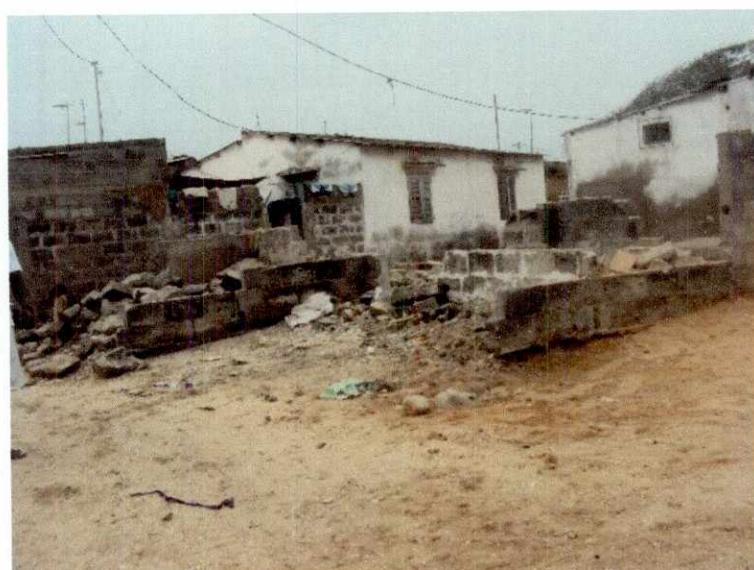
En réalité, la population ne fait que subir les effets des changements climatiques. La majeure partie des maisons est inondée à chaque événement pluvieux. L'attaque virulente des fortes vagues rend le milieu instable. Les murs des maisons sont couverts de fissures. Les deux mosqués de Thiawlène Boute ont été, entièrement, reconstruites.

**Photo 10. Maison quasi détruite à environ 55 m du rivage.**

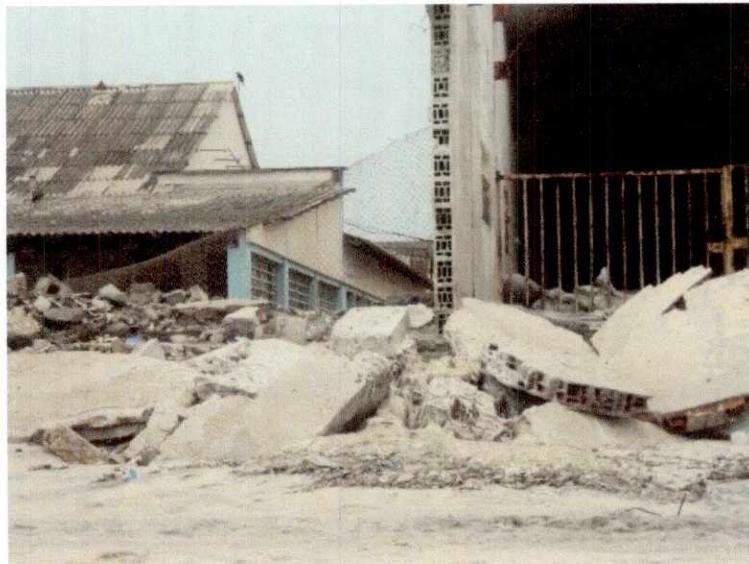
**Photo 13. Les hangars de l'ex usine Bata en ruine.**

- Le sens de la chute du mur montre que c'est la mer qui est à l'origine de cela.  
Nous pouvons remarquer le sable de la plage.

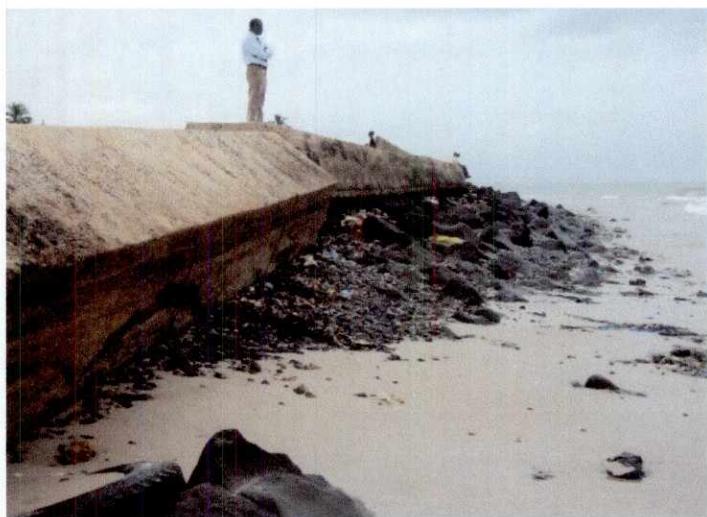
**Photo 14. Le mur en béton du cimetière musulman de Diokoul.**

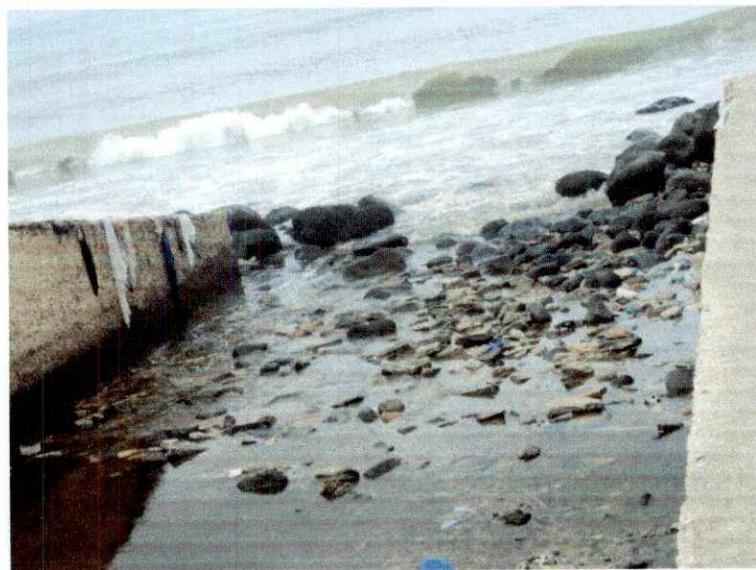
**Photo 15. L'embouchure du canal de l'ouest.**

- ❖ Le mur en enrochement allant de Diokoul jusqu'à l'extrémité du canal de l'ouest, présente des désordres causés par le départ et / ou la disparition des blocs de basaltes. D'où l'infiltration de l'eau de mer. Il est à noter la présence d'accumulations de roches, qui se sont détachées du mur, à l'embouchure des deux grands canaux.

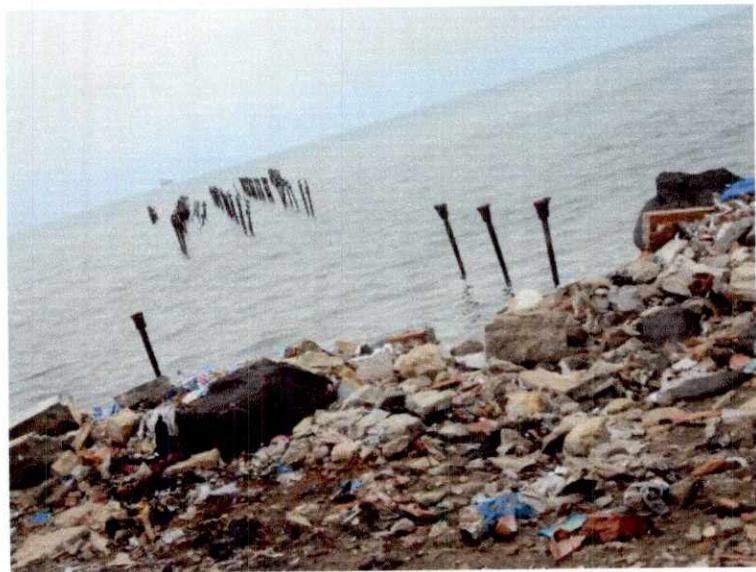
**Photo 16. L'ancien port de Rufisque (Keury Souf).**

- Les blocs sont pratiquement emportés de ce coté ci. Il ne reste plus que des ruines des wharfs de Rufisque.

Il est à noter que, selon les experts (Gueye et Niang Diop 1999), les caractéristiques techniques de ce mur ne répondraient pas aux normes en vigueur en matière d'ingénieries côtières. Cela expliquerait les phénomènes d'affouillement à sa base, aboutissant à un éboulement des blocs de basaltes destinés à protéger l'ouvrage du coté de la mer. D'où un raidissement de la pente extérieure (de  $45^\circ$  à moins de  $18^\circ$ ), et un déclenchement des phénomènes de réflexion des houles, ce qui renforce l'énergie du droit du mur. Cela contribue à la déstabilisation du mur en enrochement.

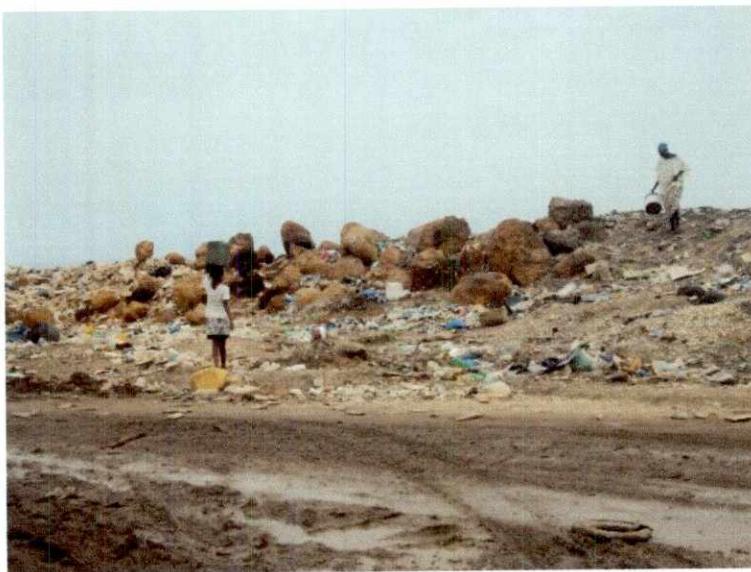
**Photo 18. Le déversement des ordures et des eaux usées sur le mur en enrochement à Thiawlène.**

L'extrémité du mur serait aussi mal conçue. La mer semble contourner le mur (du coté de Bata). Les attaques des vagues y sont plus virulentes, ce qui explique, qu'après le mur, l'érosion est plus forte, ce qui explique un recul de 1,9 m par an à Bata.

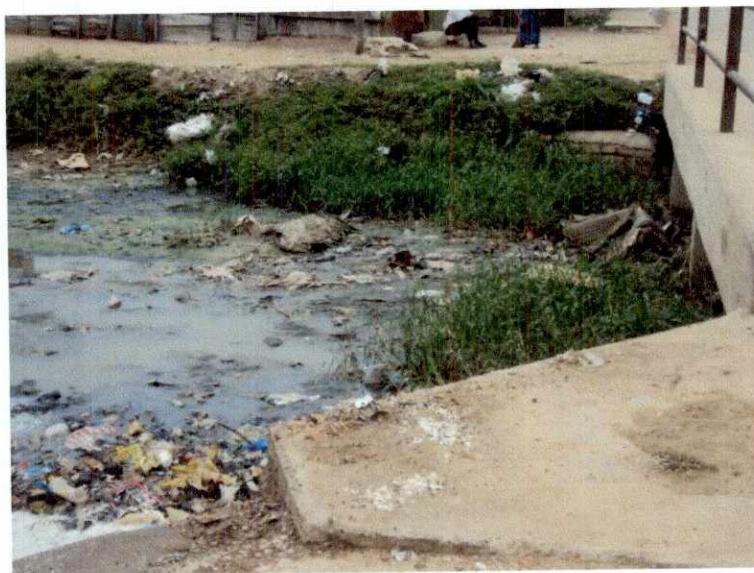
**Photo 19. Le canal de Mérina.**

- Ce canal est bouché et l'eau n'arrive plus vraiment à être drainée jusqu'en mer.
