## Introduction

C'est dans ce cadre que l'intérêt est porté à des cours d'eau de petite échelle, le Montison et la Thilouze, des affluents de l'Indre situés au sud-ouest de la ville de Tours en Indre-et-Loire. Les bassins versants de chacun des cours d'eau ont été délimités. Un bassin versant se définit, selon l'agence française pour la biodiversité (AFB), comme "l'aire de collecte des eaux, considérée à partir d'un exutoire : elle est limitée par le contour à l'intérieur duquel toutes les eaux s'écoulent en surface et en souterrain vers cet exutoire. Ses limites sont les lignes de partage des eaux". Une compréhension globale du site de l'étude menant au diagnostic des cours d'eau, de leurs bassins versants et des pressions présentes est nécessaire afin de préconiser des mesures adaptées. L'objectif de ces mesures d'aménagement est la restauration d'un bon état écologique.

## I. Caractérisation physique du cours d'eau et du bassin-versant

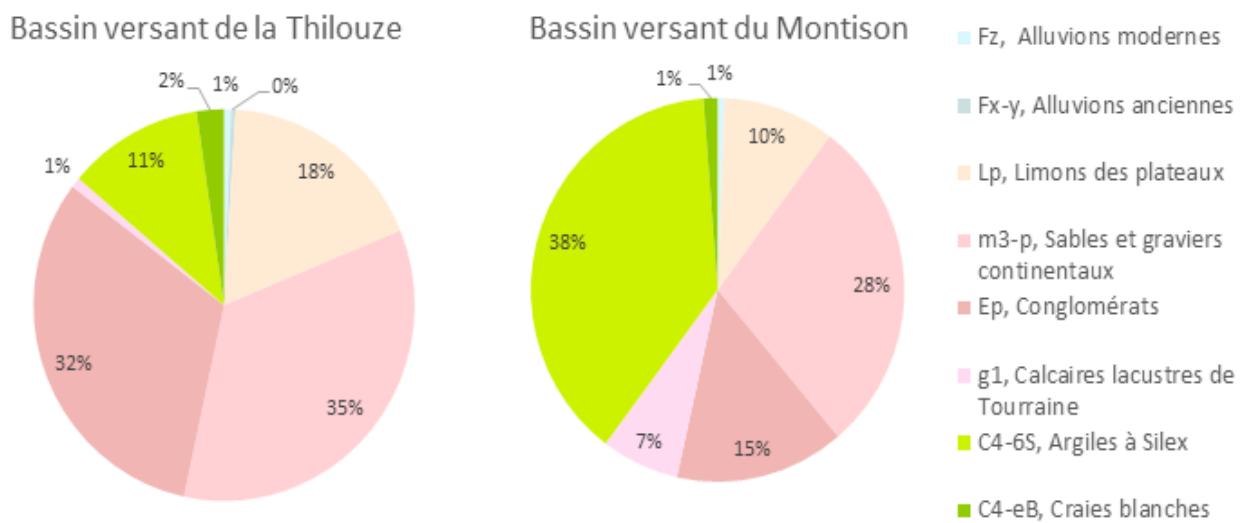
*Figure 6: Répartition des formations géologiques à l'affleurement*

De plus, les roches à l'affleurement sont majoritairement non carbonatées ([Figure 6](#)). Les seules roches carbonatées présentes sont peu représentées, avec les calcaires lacustres (1% pour la Thilouze et 7% pour le Montison à l'affleurement) et les craies (2% pour la Thilouze et 1% pour le Montison).

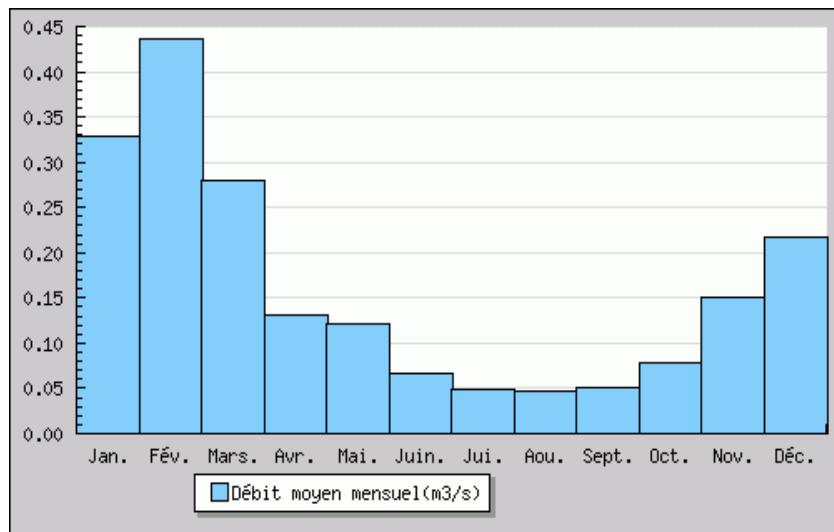
*Figure 9: Débits moyens mensuels pour la Thilouze*

Le cours d'eau de la Thilouze présente une dynamique hydrologique liée majoritairement aux précipitations survenant sur le bassin versant. Elle présente des hautes eaux en période hivernale et des basses-eaux en été ([Figure 9](#)) [Banque Hydro], ce qui est caractéristique d'un régime pluvial-océanique.

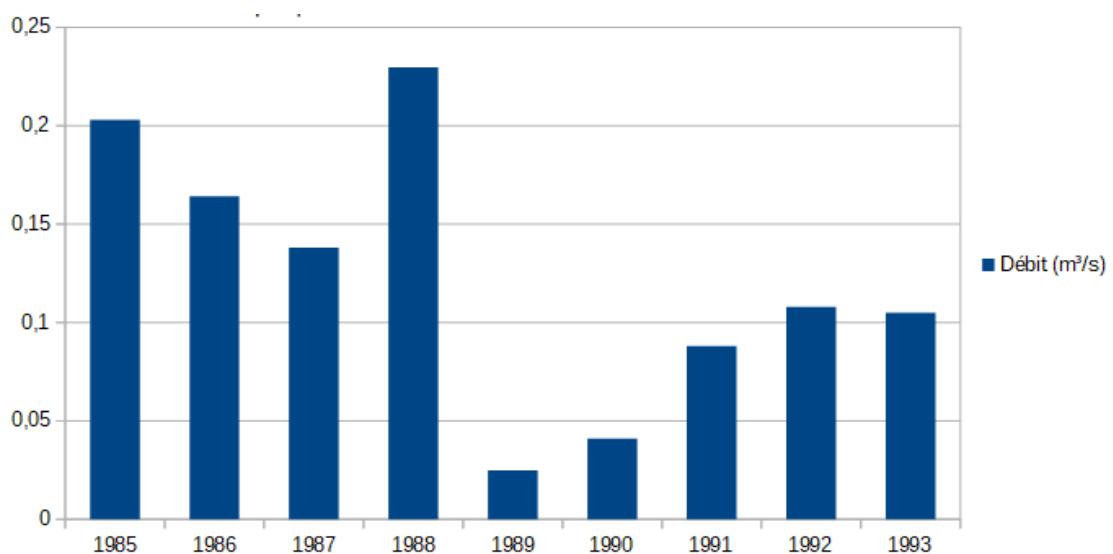
*Figure 10: Débits annuels de la Thilouze à Pont-de-Ruan*

Toutefois la Thilouze présente un cours en eaux toute l'année grâce à l'étang des Baignes Chiens se situant tout à l'amont du bassin versant, celui-ci peut contribuer à un soutien d'étiage durant la période sèche. Concernant le débit moyen annuel de la Thilouze recueilli sur le site Internet de la Banque Hydro, il est possible de remarquer une forte diminution au cours de l'année 1989 ([Figure 10](#)). En effet, le débit est diminué par un facteur 10 en une seule année. Malgré une augmentation les années suivantes, le débit n'atteint pas les valeurs obtenues avant 1989. Il reste au moins deux fois inférieur.

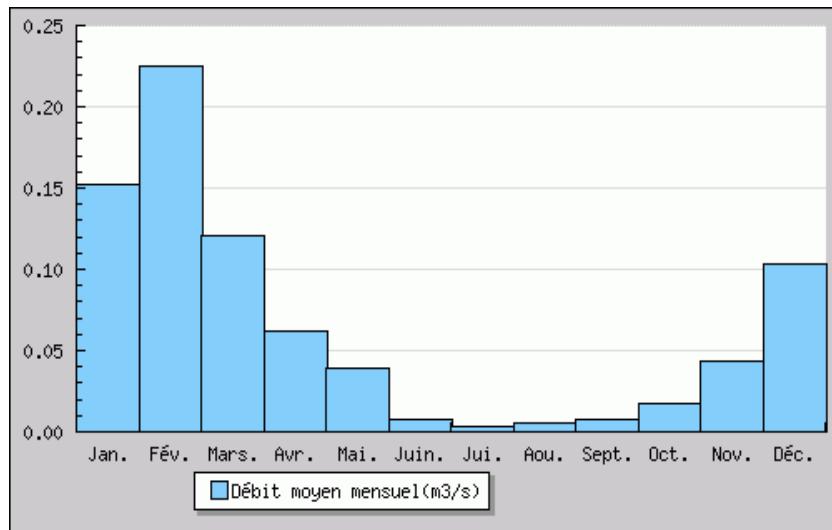
*Figure 11: Débits moyens mensuels pour la Thilouze*

Le Montison présente une dynamique hydrologique similaire à celle de la Thilouze ([Figure 11](#)), avec des hautes eaux et des basses eaux aux mêmes périodes [Banque Hydro].

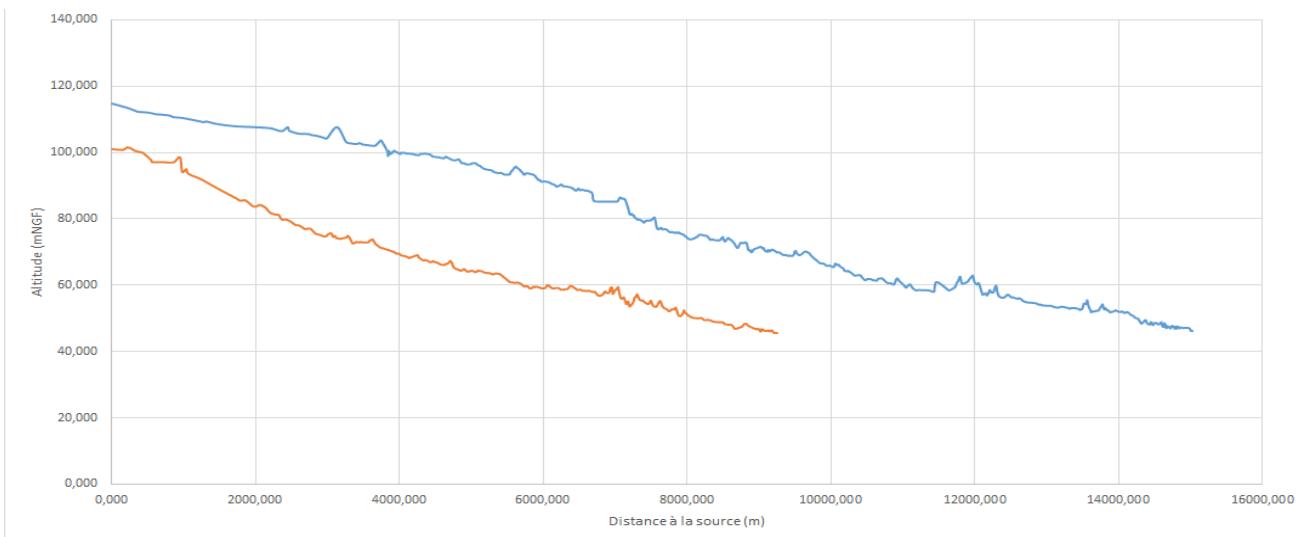
Figure 13: Profils topographiques du Montison et de la Thilouze

Les cours d'eau sont également caractérisés par des pentes relativement faibles. Le calcul de la pente des cours d'eau a été déterminé à partir des profils topographique extrait du MNT au 5 m puis une régression linéaire simple a été faite sur les données pour obtenir la pente. Ainsi la Thilouze présente une pente moyenne de 0.04 %, à l'instar du Montison. Le cours d'eau de la Thilouze présente une pente qui semble varier de l'amont vers l'aval avec différents tronçons ([Figure 13](#)). La pente est plus forte en amont puis elle décroît lorsque la distance à la source augmente. Cela étant, ces résultats restent discutables. Le Montison présente une pente relativement homogène sur tout le linéaire.

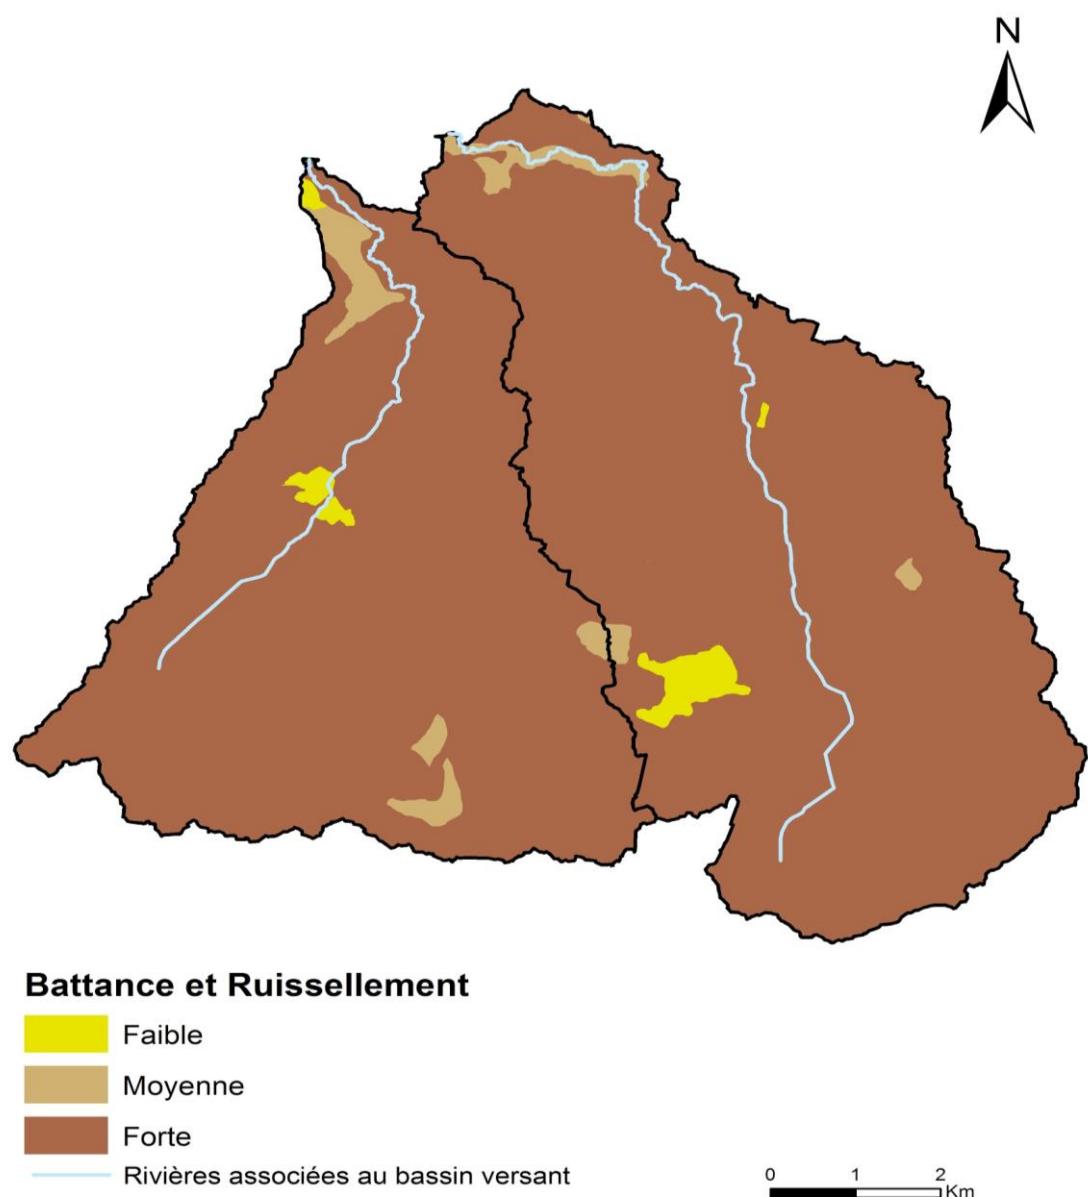
*Figure 19: Carte de la battance et du ruissellement*

Les données nécessaires à l'obtention de ces paramètres sont issues des cartes pédologiques du BRGM. Plus un sol va être sensible à la battance et plus ce sol ne sera susceptible de former une couche en surface peu perméable et donc d'augmenter les phénomènes érosifs diffus et les ruissellements de surface, alors que l'érodibilité va correspondre à la capacité des particules du sol à être entraîné ou non lors d'événements érosifs.

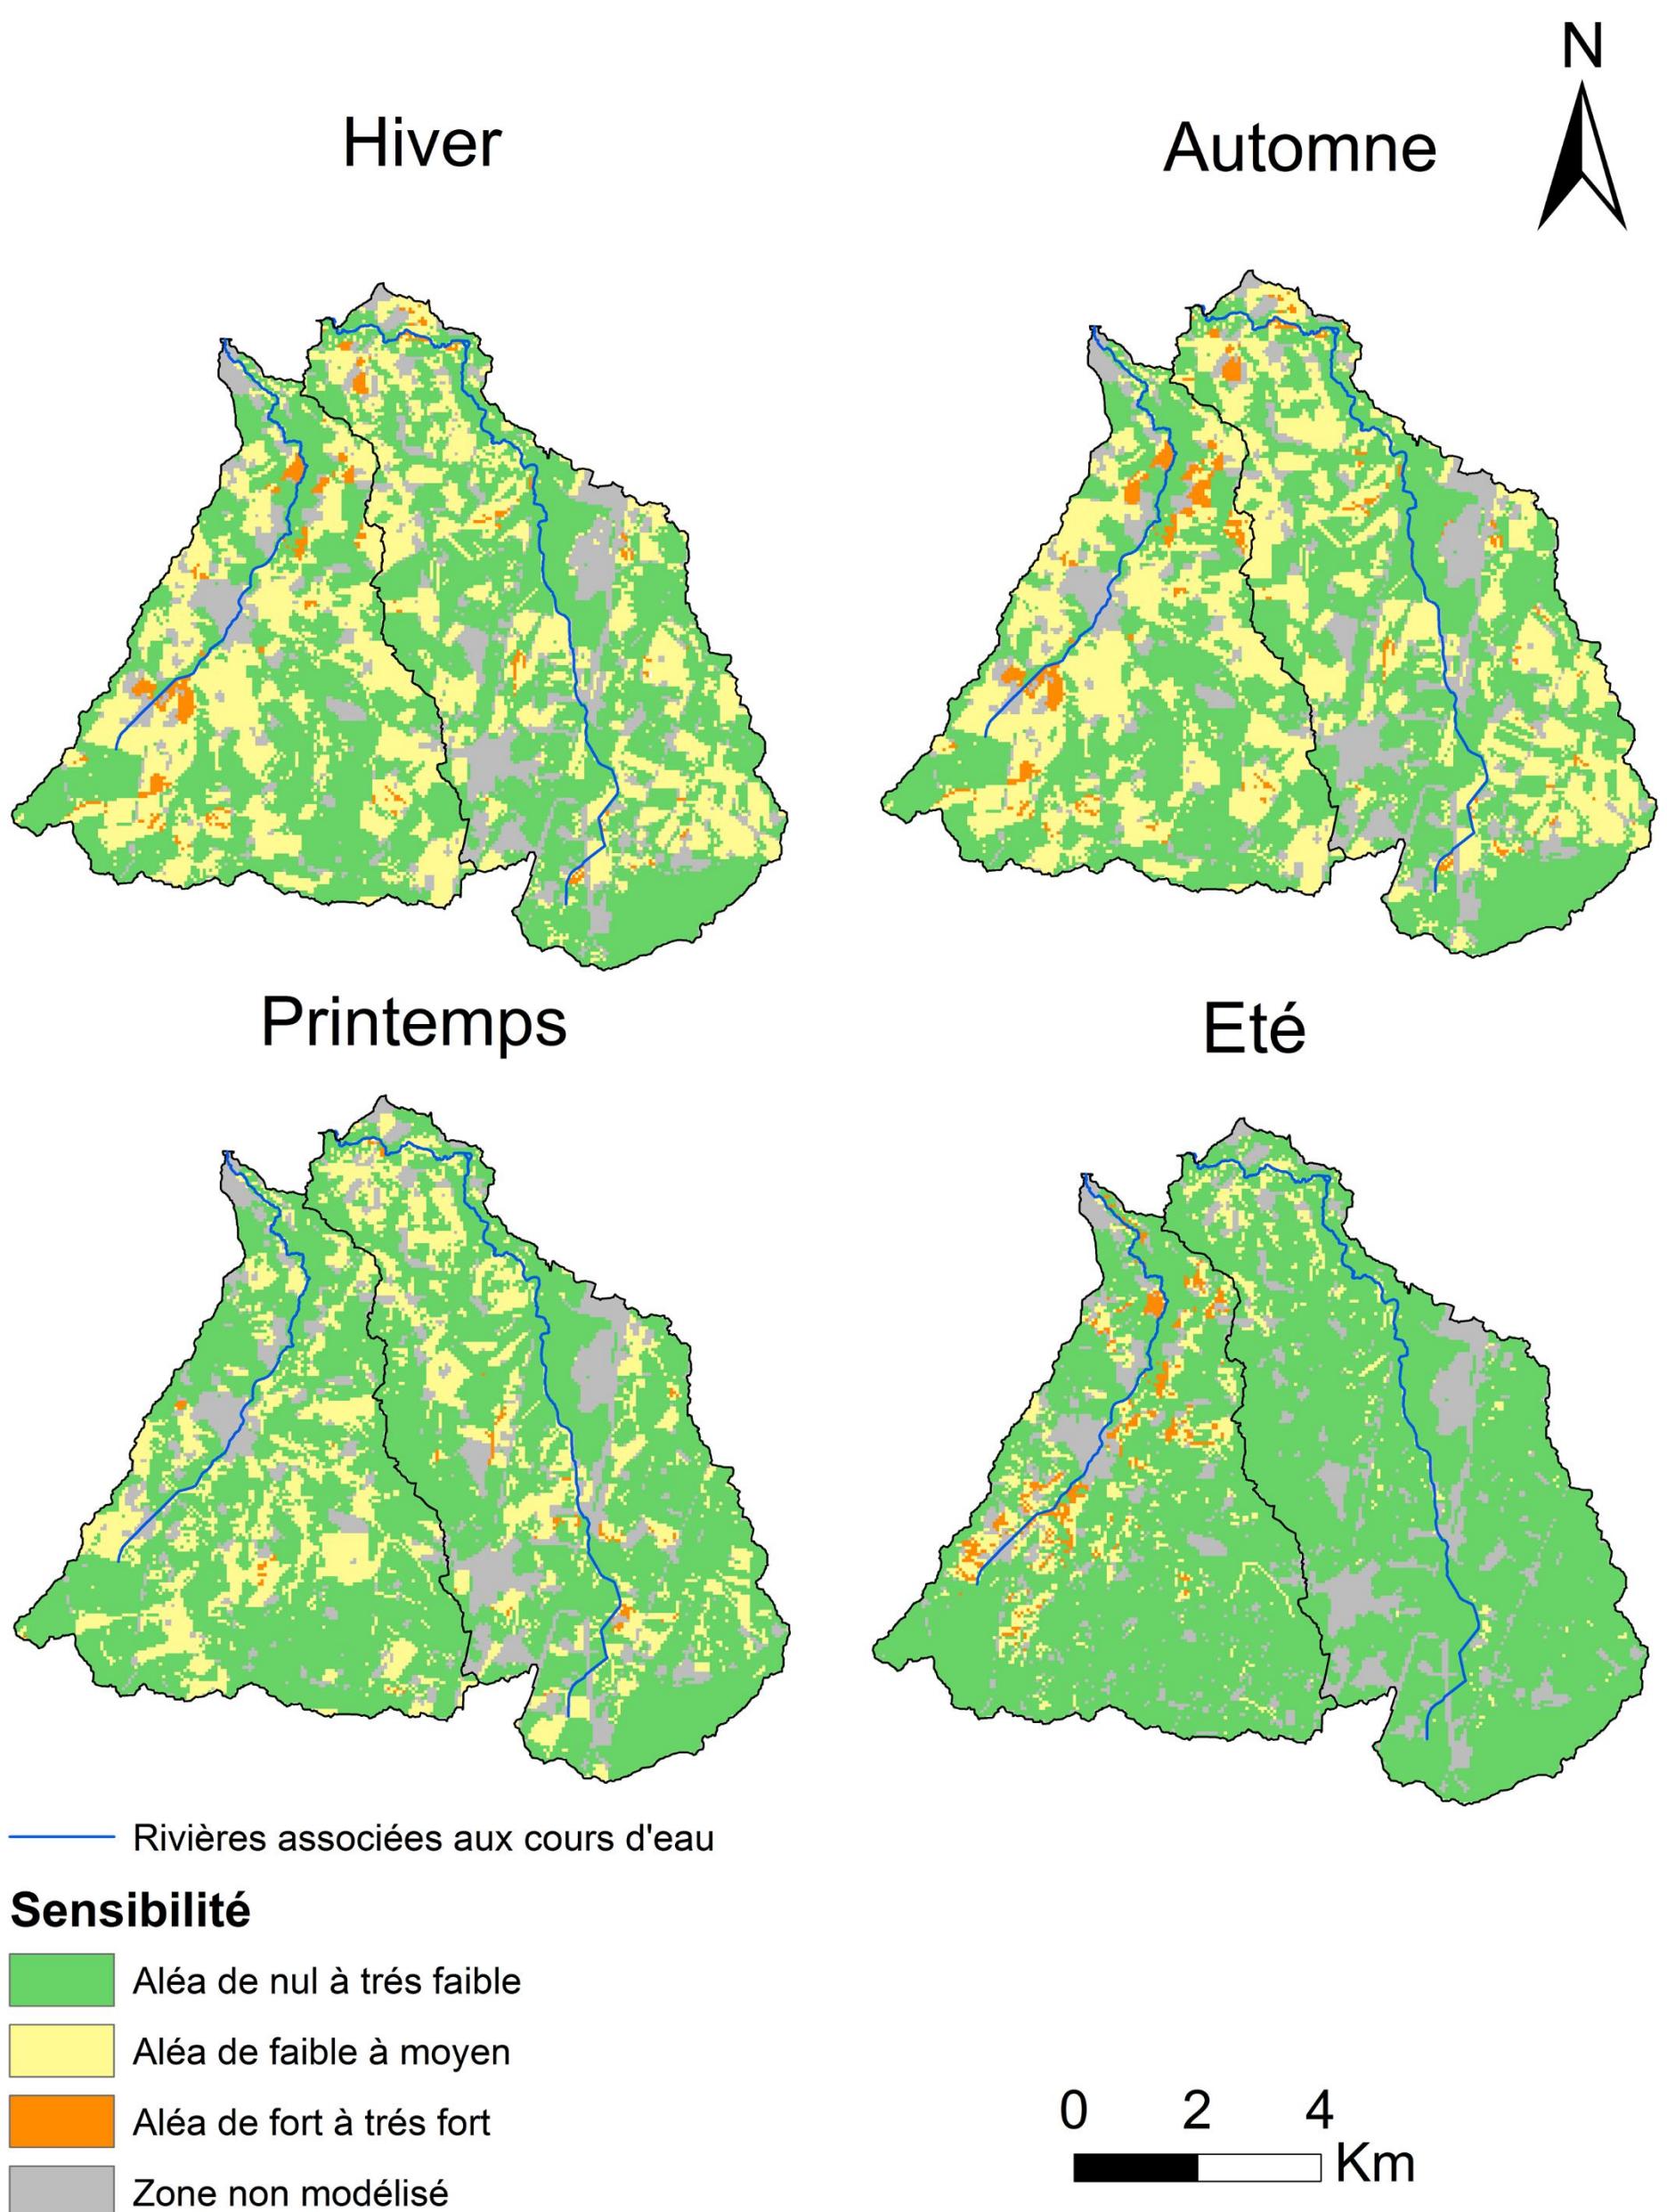
Figure 22: Carte de la sensibilité à l'érosion en fonction des saisons

Ainsi, l'ensemble de ces données sont ensuite intégrées dans un arbre de décision permettant d'obtenir la sensibilité à l'érosion de la zone d'étude en fonction de la saison (Annexe 14 et 15). Ces résultats sont représentés par les cartes d'érosion. ([Figure 22](#))

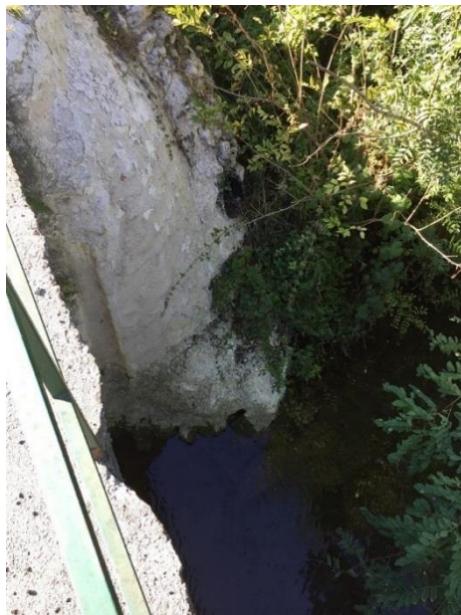
Les ponts sont présents sur une portion non-négligeable de la partie aval du cours d'eau de la Thilouze, et sont au nombre de 10. De même pour le Montison, 17 ouvrages de ce type sont dénombrés [Géoportail].

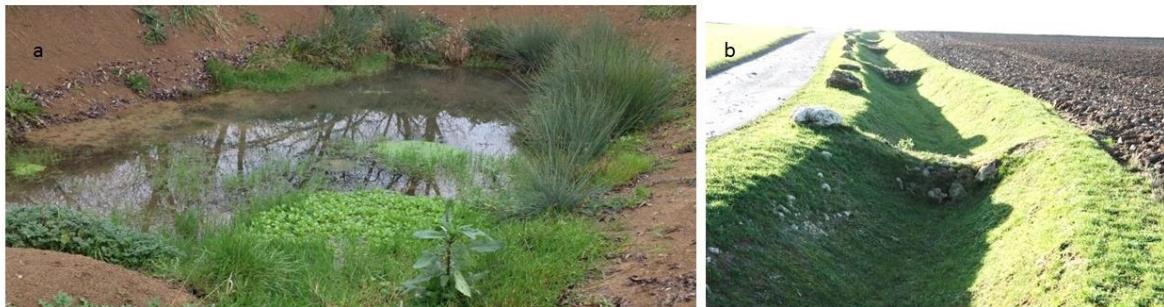
Figure 47: (a) Bassin de décantation, (b) Fossé à redents

Les dispositifs épuratoires peuvent être de différentes sortes. Il est possible de modifier le tracé du fossé collecteur en le reméandrant ce qui ralentit les flux liquides et solides et donc permet la sédimentation et l'épuration chimique de l'eau, préconisée dans le cas présent. Des bassins de décantation et de filtration ([Figure 48 \(a\)](#)) peuvent également faire office de moyens épuratoires en collectant les eaux drainées et pluviales. Il existe aussi des moyens de rupture du flux qui permettent d'atténuer l'impact d'un drain sur le cours d'eau, par exemple des raquettes de diffusion ou des redents ([Figure 48 \(b\)](#)).
