CHAPITRE I : GENERALITES SUR LA RIVIERE IKOPA

CHAPITRE I : DEGRADATIONS ENVIRONNEMENTALES ET POLLUTIONS

D'où l'intérêt de notre étude basée sur l'étude environnementale de la rivière Ikopa en vue de sa protection 8Km en amont du barrage seuil.

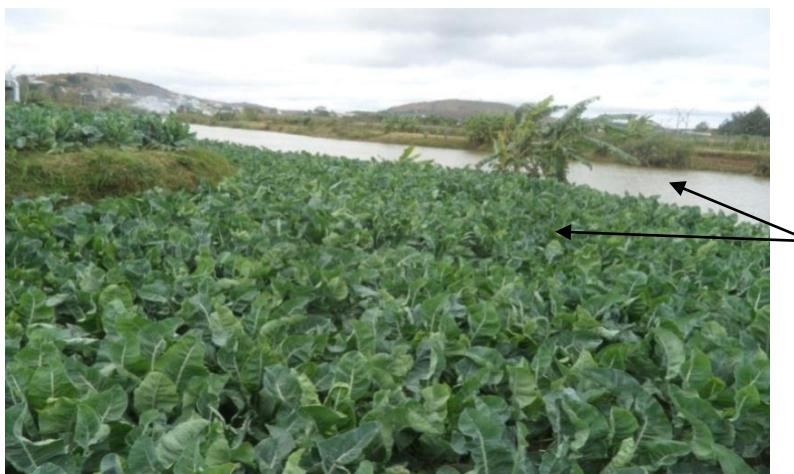
PHOTO N°1 : Activité agricole

Les activités agricoles telles que la riziculture, la culture vivrière, la culture maraîchère ont été constatées le long de la rivière par suite de la transformation de la partie alluviale en terrain cultivable.

Elles sont responsables de la dégradation de la qualité de l'eau environnante par utilisation des engrains d'origine chimique, biologique et des différents pesticides, insecticides utiles pour les agricultures

Culture vivrière sur
le long de rivière

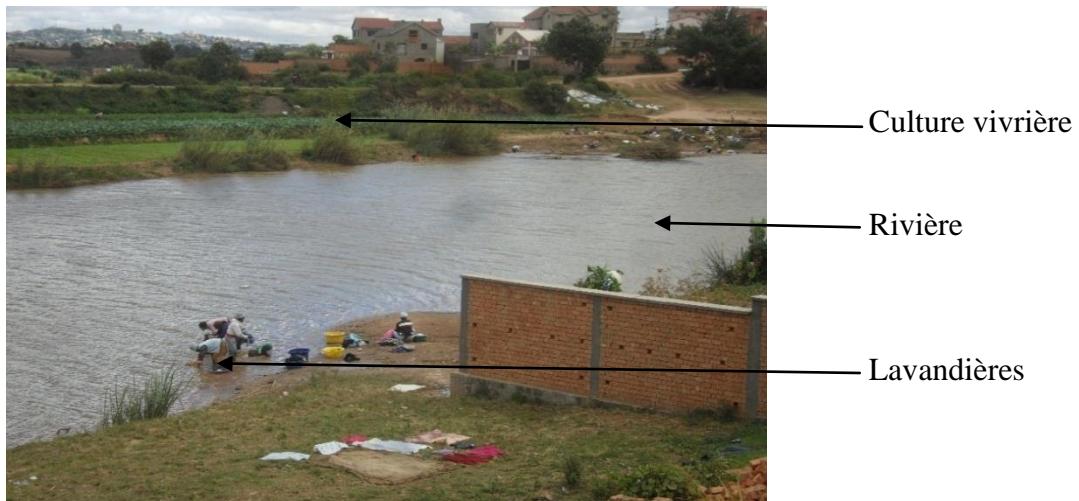
PHOTO N°3: Les lavandières sur la rive droite de la rivière Ikopa près de pont

L'espace en amont du barrage sur quelques points des deux rives de la rivière Ikopa et le barrage lui-même sont envahis par les lavandières, leur effectif moyen journalier atteint la cinquantaine. La lessive entraîne la dégradation de la qualité physico-chimique de l'eau de la rivière.

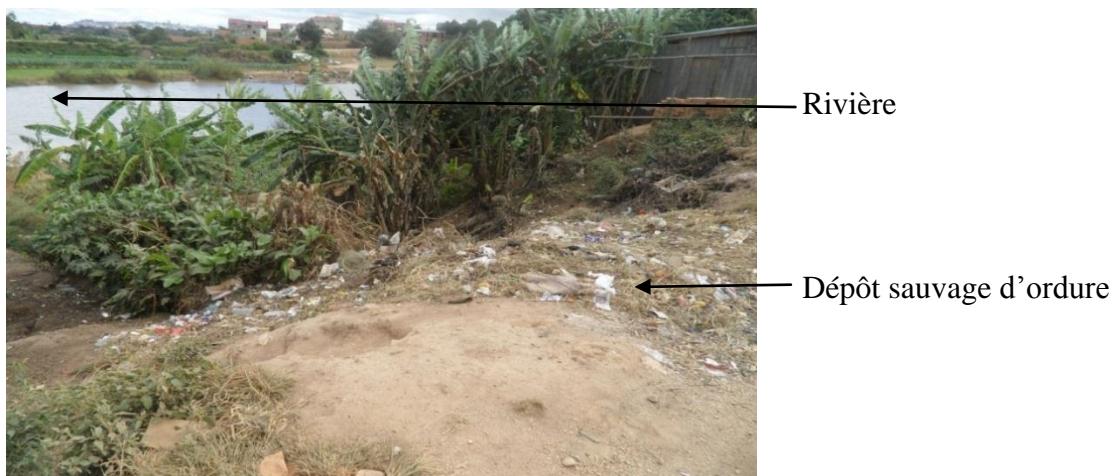
PHOTO N°4 : Dépôt sauvage d'ordure ménagère sur le long de la rive droite Ambohimanambola

De plus, les dépôts sauvages d'ordures ménagères qui ne cessent d'augmenter en volume sont estimés à 0,5 kg/hab.

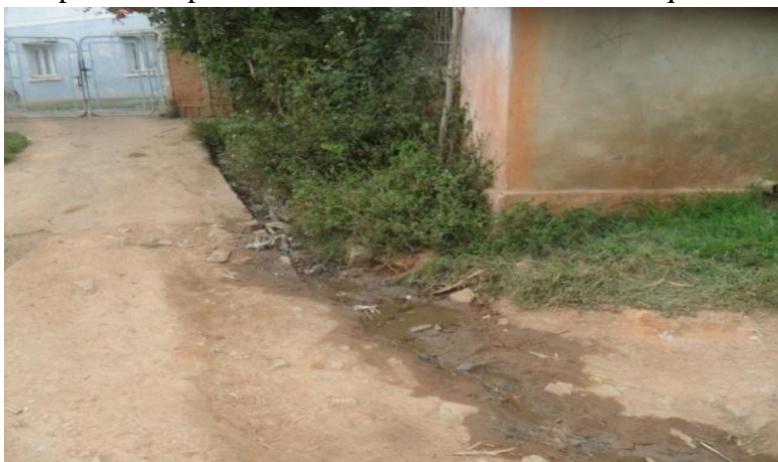
PHOTO N°5 : Déversement sauvage d'eau usée domestique

A cause du manque du réseau d'assainissement et des canaux d'évacuation, les eaux de ruissellement dans la zone d'étude charrient les débris, et provoquent des problèmes de qualité de l'eau de la rivière.

La photo ci-après montre le ruissellement domestique

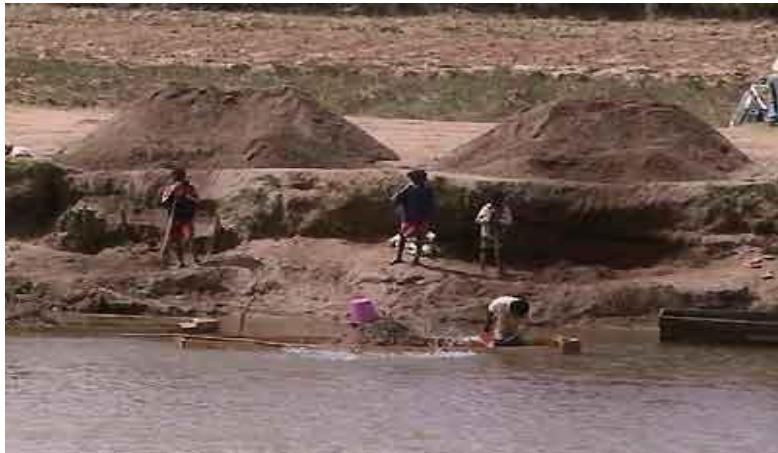
PHOTO N°6 : *Enlèvement du sable sur la rive gauche de la rivière Ikopa*

Environ l'extraction est de 1 à 3m³/j/site dans la zone d'étude ; dix sites d'extraction sont enregistrées entre Ambomanambola jusqu'au barrage de rétention soit 10 à 30 m³ d'extrait de sable.

L'extraction de sable représente un danger pour la digue de protection, entraîne la variation hydraulique de lit de la rivière et provoque le phénomène de turbulence favorisant des troubles sur la qualité de l'eau.

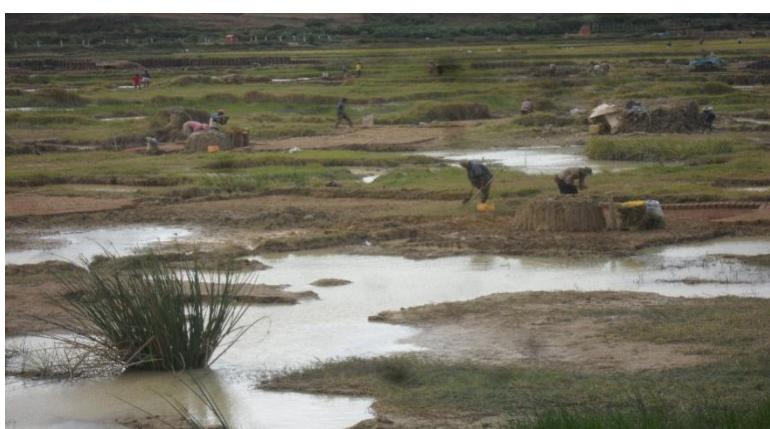
PHOTO N°7 : *Trous engendrés par briqueterie du coté Batou Beach*

Nous avons compté en moyenne une vingtaine de briquetiers le long de la rive de l'Ikopa concernée par la zone d'étude. Cette activité pollue la rivière et diminue le débit de la rivière par piégeage de l'eau dans les trous.

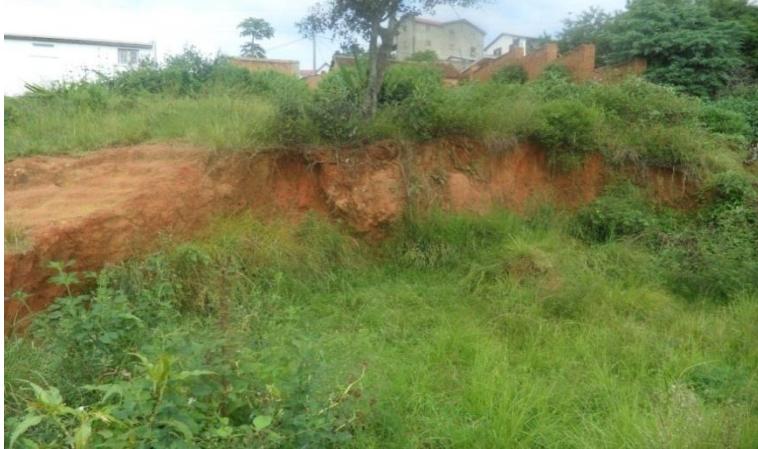
PHOTO N°8 : Erosion du côté droite du pont Ambohimanambola

Les activités précédentes entraînent des éboulements et des érosions que l'on a observés sur site.

Dans la partie Nord-Ouest de la rivière du côté droite du pont Ambohimanambola, l'encroûtement et la compaction du sol ont été relevés le long des ruelles ce qui favorise le ruissellement et le phénomène d'érosion, et le charriage de toutes les particules solides et par conséquent l'ensablement de la rivière

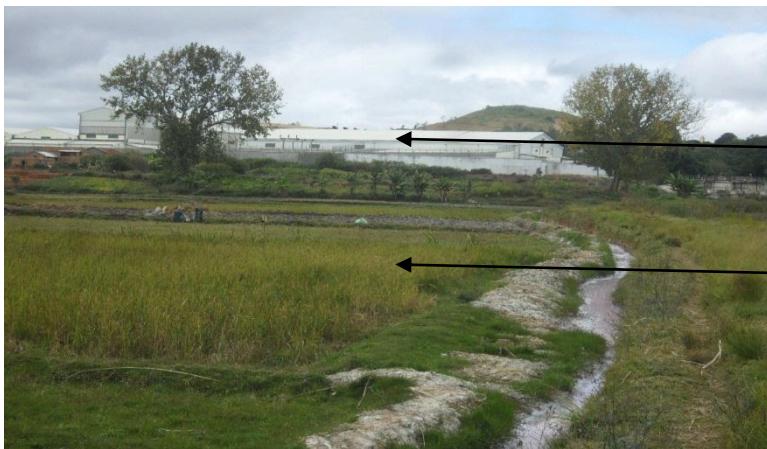
PHOTO N°9: Marécage en aval de la PAPMAD

Les effluents de l'industrie de papeterie dégagent des eaux colorées à forte odeur qui se déversent dans une canalisation à l'air libre avant de rejoindre la rivière Ikopa. La pollution par les colorants devient l'une des principales sources de contamination de l'environnement : sol, végétation et eau.

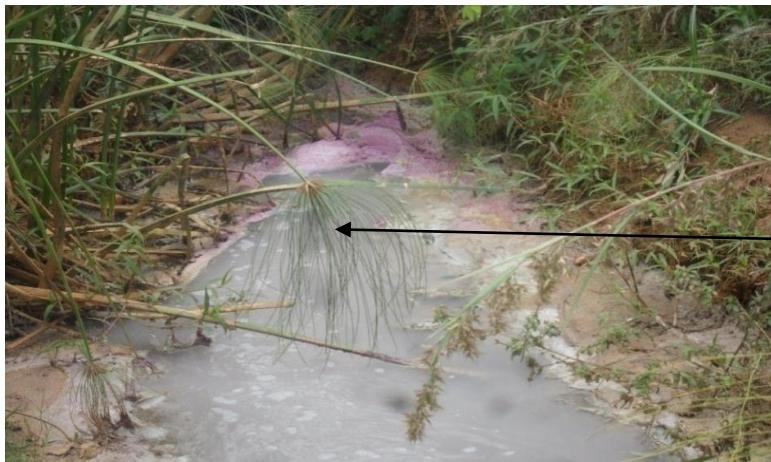
PHOTO N°10: Canalisation de rejet d'eau usée de la PAPMAD

Eau usée confluence entre
PAPMAD et centrale
thermique

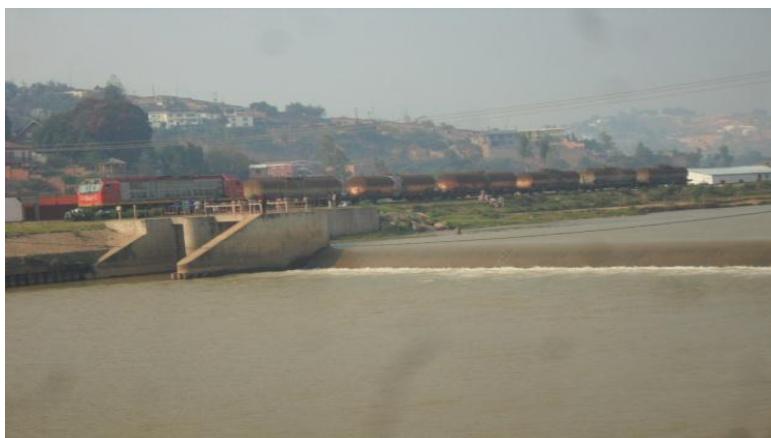
PHOTO N°11: Voie fériée à côté droite du barrage

La route sur la rive gauche et la voie fériée sur la rive droite constituent des véritables menaces permanentes de la rivière et du lac Mandroseza par des éventuels incidents causés par le déversement accidentel des huiles et des carburants.

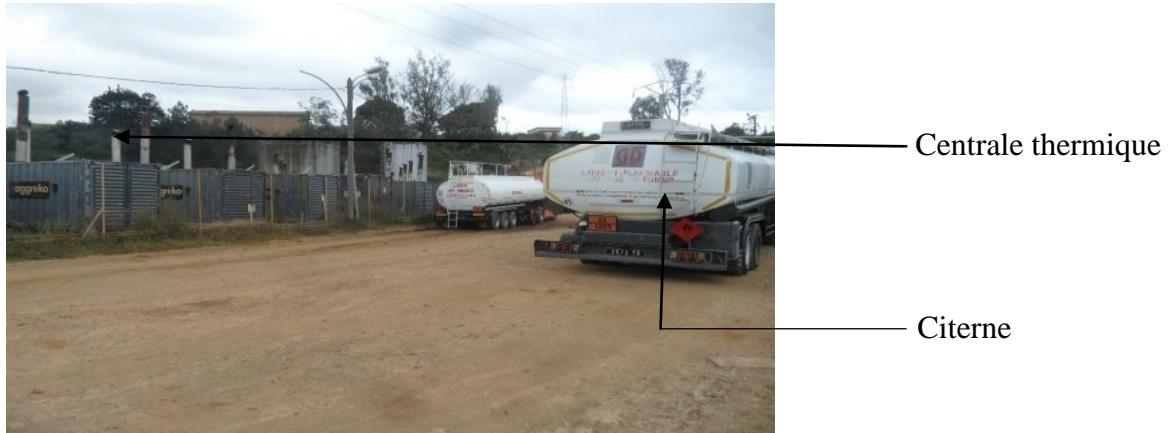
PHOTO N°12 : Centrale thermique de la JIRAMA à 50m de la rive droite

Une centrale thermique fonctionnant au gasoil, à proximité de la PAPMAD contribue à la pollution du milieu environnant de la rivière Ikopa tels que :

- ◆ *Les rejets des gaz polluants ou gaz à effet de serre (CO_2 ; SO_2 ; NO_2 ;), des métaux lourds dans l'atmosphère, puis relargués dans l'eau par les précipitations*
- ◆ *Les rejets liquides en mélange avec ceux de la PAPMAD se déversent directement dans la rivière*

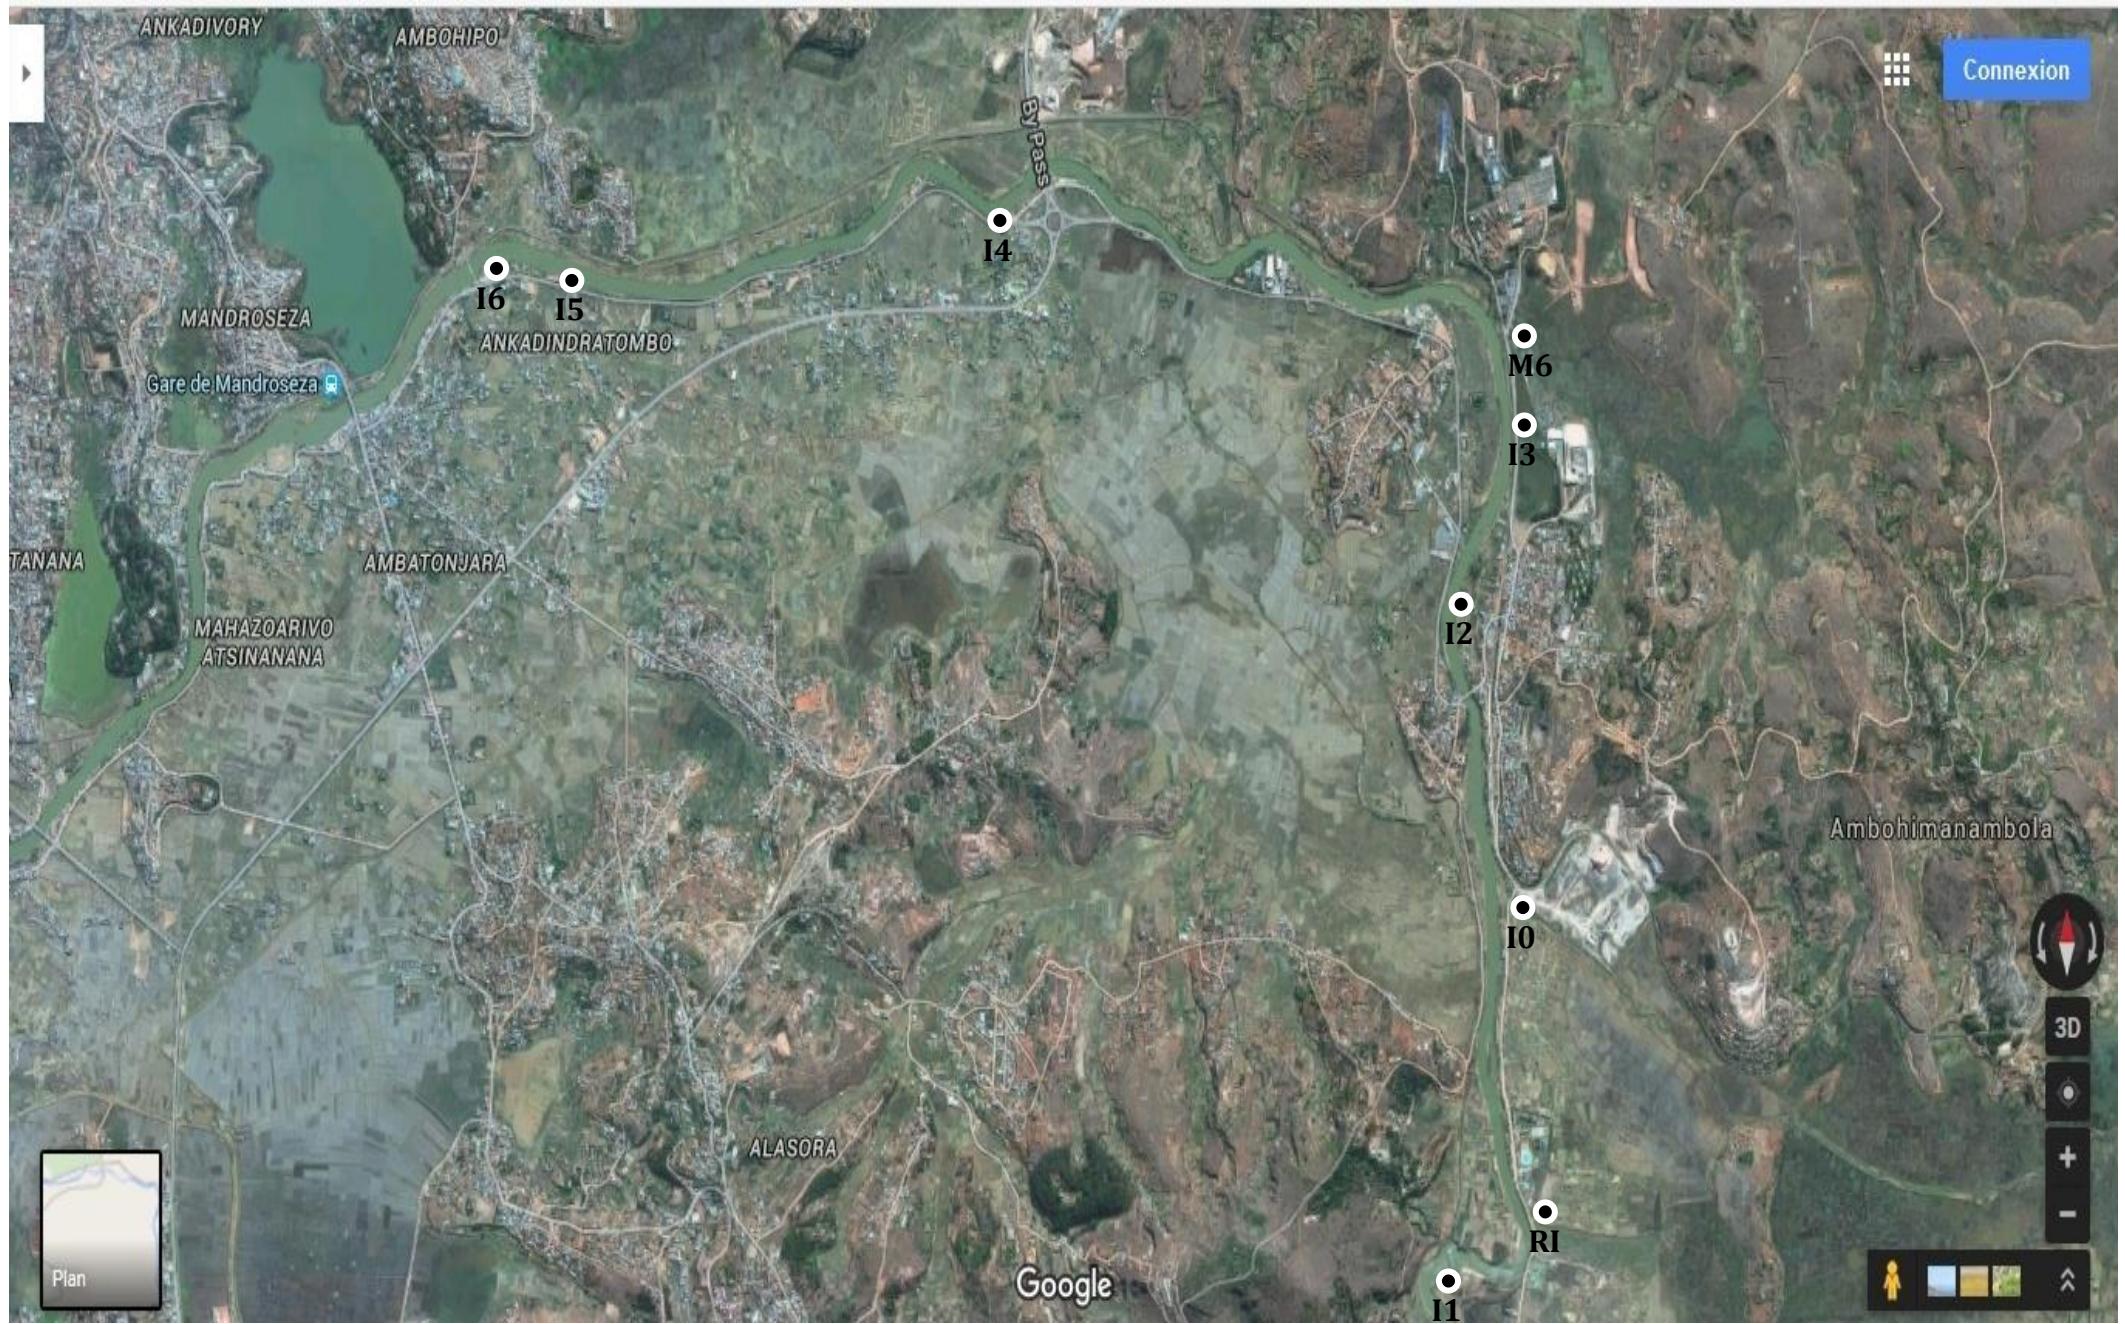
Carte N°2 : Localisation des différents points d'échantillonnage le long de l'Ikopa

Rivière Ikopa		
N	Sigle	ECHANTILLONS
1	Io	Rivière Ikopa à 100m amont BATOU BEACH
2	RI	Ruisseau Ivovoka venant d'Anjeva
3	I1	Confluent Ivovoka-Ikopa
4	I2	Rivière Ikopa à 100m aval pont Ambohimanambola
5	I3	Confluent PAPMAD-Ikopa
6	I4	Aval pont Ambohimanambola (ankazobe)
7	I5	Prés Hôtel amoron 'Ikopa
8	I6	20m en amont de barrage seuil rive gauche
9	M6	Eau marécageuse PAPMAD Ambohimanambola

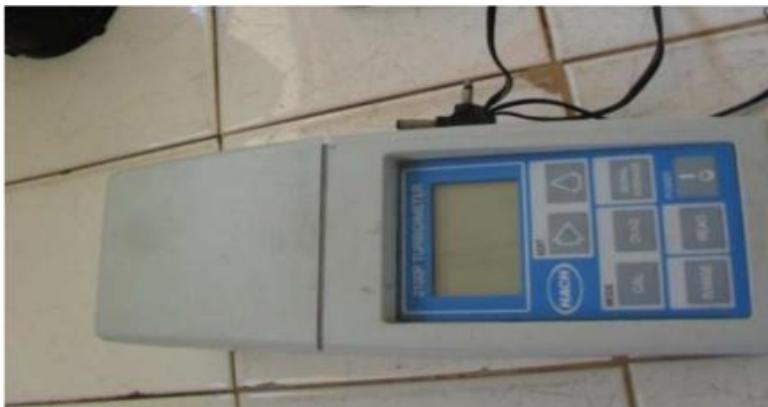
PHOTO N° 15: Turbidimètre HACH

La turbidité est représentative de la transparence d'une eau. Cette transparence peut être affectée par la présence de particules en suspension et de matières colloïdales dans l'eau (limons, argiles, micro-organismes...).

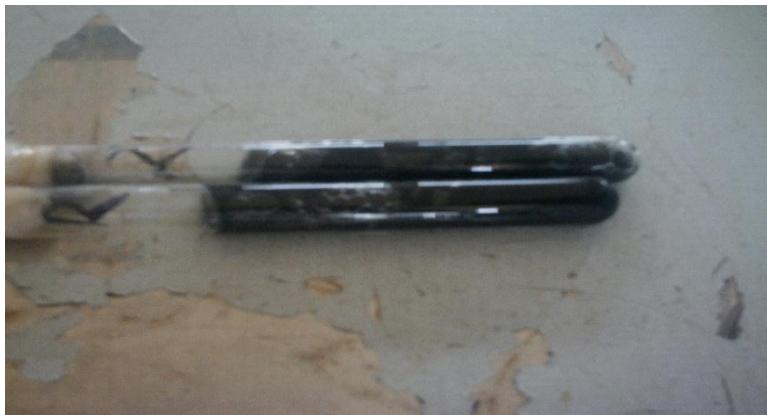
PHOTO N°17 : Echantillon contenant des germes anaérobies sulfito-réducteur indénombrables

Ces bactéries se développent sans oxygène et elles ont la possibilité de se transformer sous une forme de spore résistante aux conditions défavorables. Ce sont des indicateurs de contamination de pénétration des eaux de ruissellements dans les ouvrages de captages.
