SOMMAIRE

1 INTRODUCTION

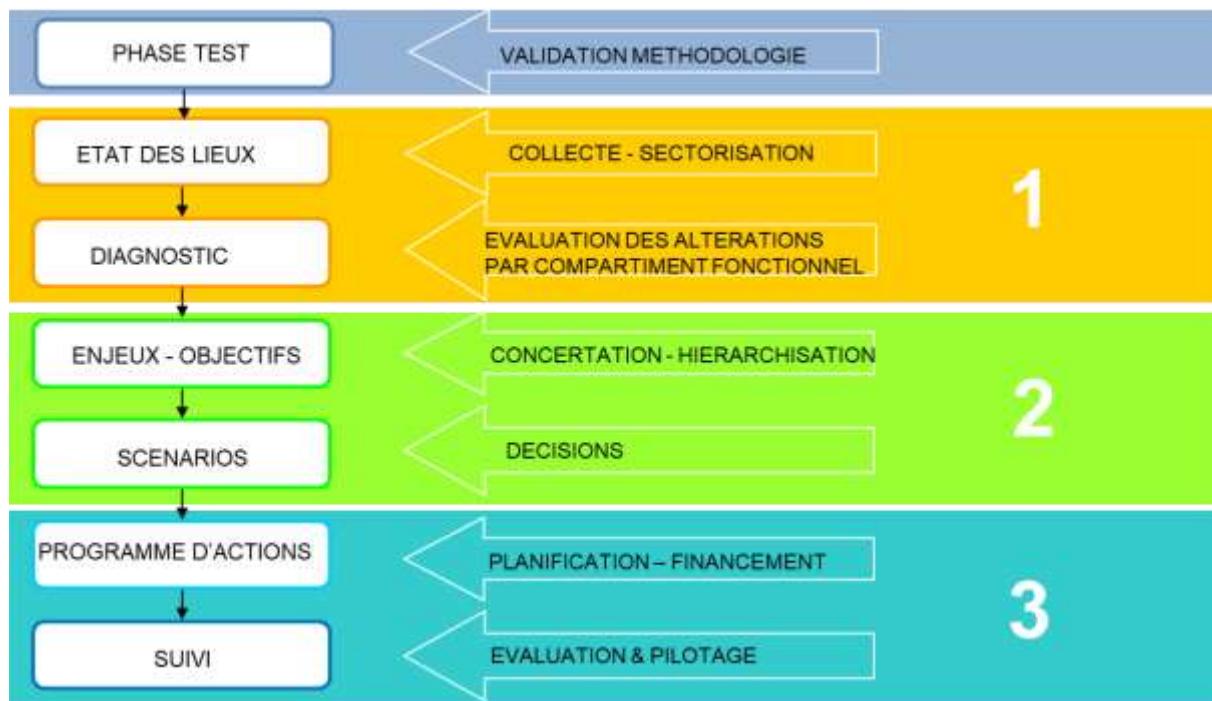
Figure 1 : Phasage type d'une étude CTMA – Source Hardy Environnement

Pour aboutir à ce programme d'actions, l'étude est composée de trois phases principales (Figure 1) :

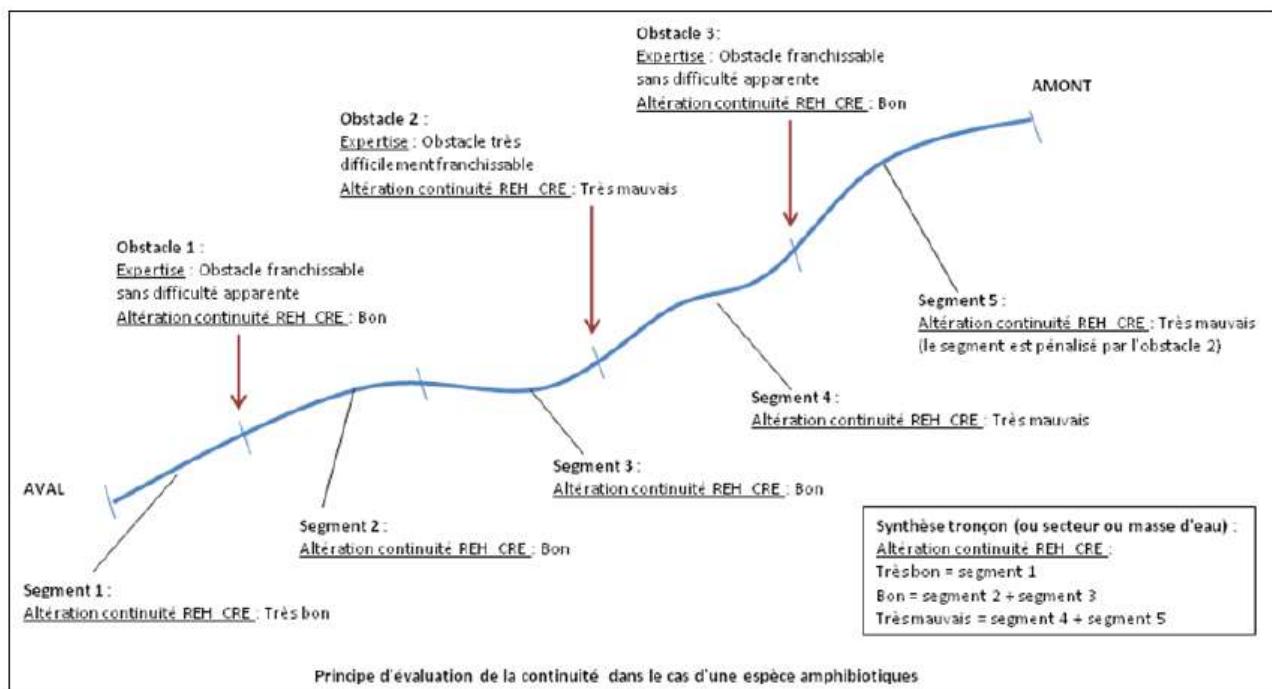
Figure 4 : Principe d'évaluation de la continuité dans le cas d'une espèce amphibiotique – Source : Thibault Vigneron 2005

- **Continuité** : elle est évaluée distinctement pour les espèces :
 - **Amphibiotiques** : dans ce cas, la perturbation à la continuité est évaluée, d'aval en amont, (accès aux zones de reproduction : affluents) par effets cumulés des niveaux de franchissabilité. L'espèce cible pour évaluer la continuité amphibiotique est l'anguille (Figure 4).

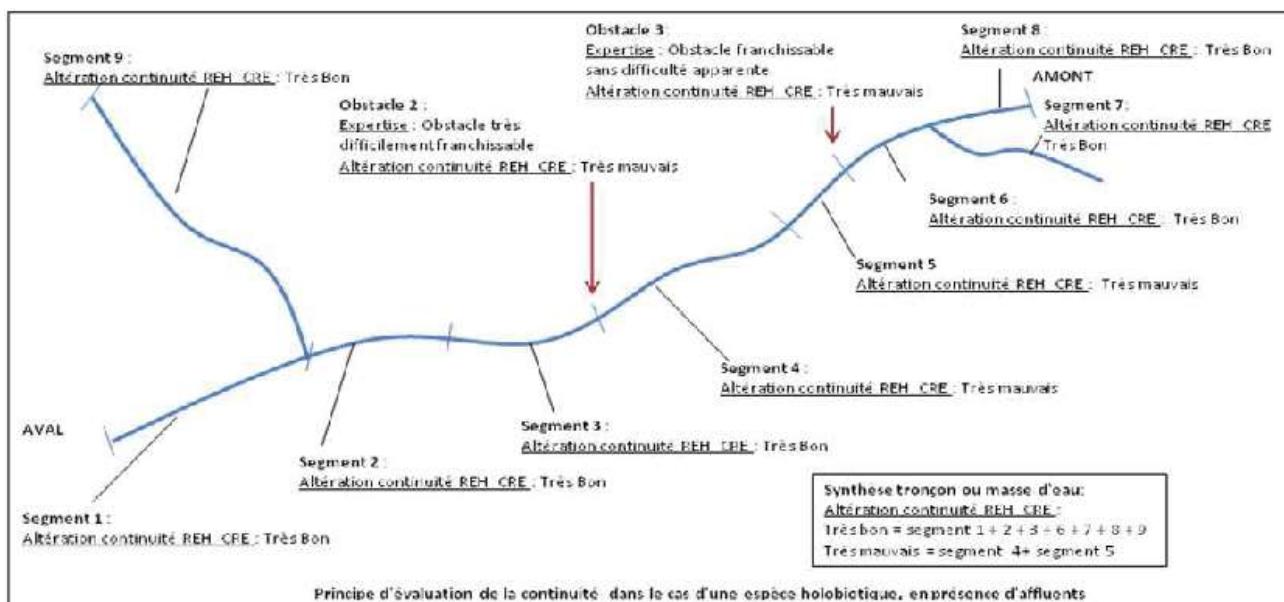
Figure 5 : Principe d'évaluation de la continuité dans le cas d'une espèce holobiotique – Source : Thibault Vigneron 2005

- **Holobiotiques** : dans ce cas, la perturbation à la continuité est évaluée, sans effet cumulé des niveaux de franchissabilité. Il est considéré qu'une espèce pour assurer l'ensemble de son cycle biologique doit avoir la possibilité d'accéder aux zones de

reproduction (affluents), à partir du cours principal indépendamment de l'effet amont-aval, ou aval-amont. L'espèce cible pour évaluer la continuité holobiotique est la truite fario (Figure 5).

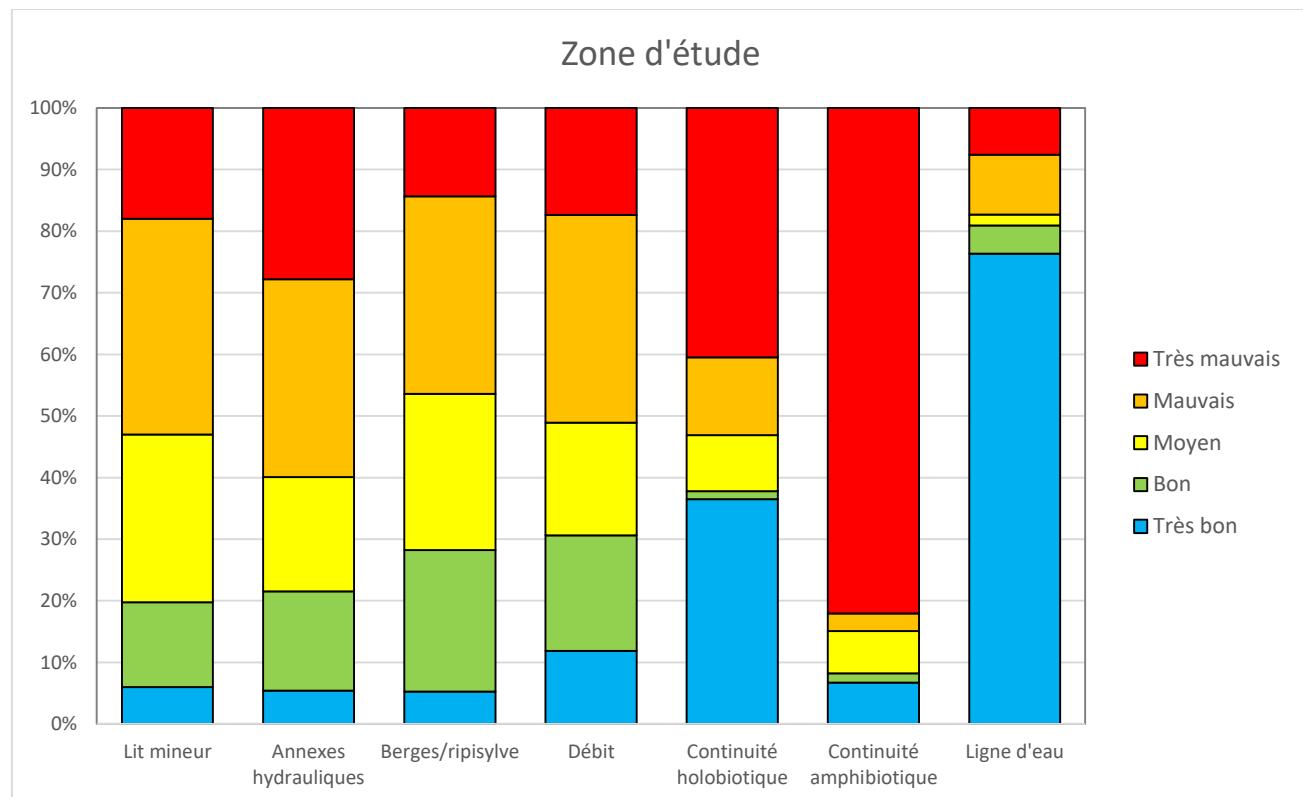
Figure 6 : Diagnostic REH sur l'ensemble des cours d'eau étudiés

Le graphique et le tableau ci-après fournissent les résultats de l'expertise d'altération des habitats de cours d'eau sur l'ensemble de la zone d'étude (Figure 6). Des graphiques et des tableaux fournit les résultats à l'échelle de chaque masse d'eau ont également été réalisés (Annexe 1 : Diagnostic REH par masse d'eau).

Zone d'étude	Lit mineur	Annexes hydrauliques	Berges/ripisylve	Débit	Continuité holobiotique	Continuité amphibiotique	Ligne d'eau
Très bon	6%	5%	5%	12%	36%	7%	76%
Bon	14%	16%	23%	19%	1%	2%	5%
Moyen	27%	19%	25%	18%	9%	7%	2%
Mauvais	35%	32%	32%	34%	13%	3%	10%
Très mauvais	18%	28%	14%	17%	40%	82%	8%
Linéaire dégradé (moyen, mauvais et très mauvais)	80%	79%	71%	69%	62%	92%	20%

Ainsi, sur l'ensemble du linéaire de cours d'eau diagnostiqué, les compartiments par ordre décroissant de dégradation sont :

- le compartiment « Continuité amphibiotique » avec 92 % du linéaire dégradé ;
- le compartiment « Lit mineur » avec 80 % du linéaire dégradé ;
- le compartiment « Annexes hydrauliques » avec 79 % du linéaire dégradé ;
- le compartiment « Berges ripisylve » avec 71 % du linéaire dégradé ;
- le compartiment « Débit » avec 69 % du linéaire dégradé ;
- le compartiment « Continuité holobiotique » avec 62 % du linéaire dégradé ;
- le compartiment « Ligne d'eau » avec 20 % du linéaire dégradé.

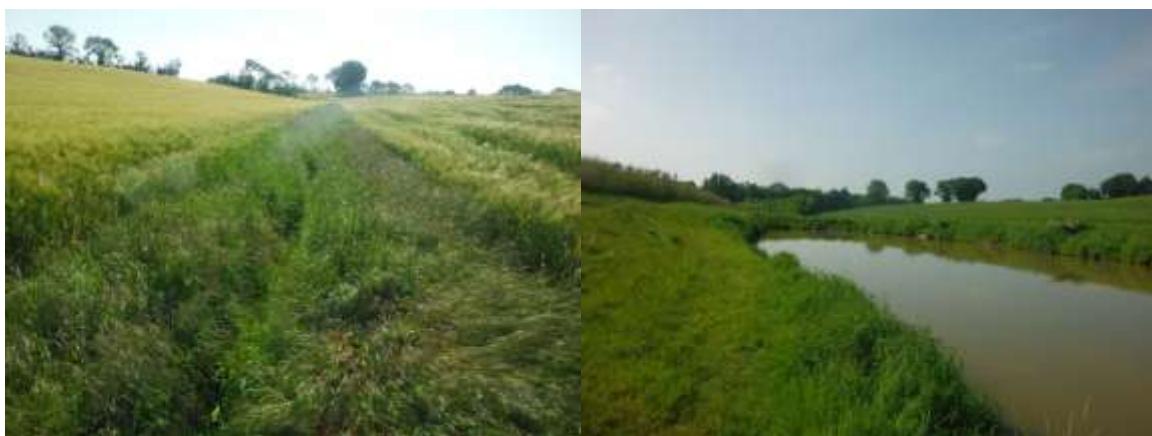
Figure 7 : Situations dégradées – Source : Hardy Environnement

- accentuation des vitesses d'écoulement (augmentation des débits de pointe) ;
- court-circuit-dérivation, réduction du débit nécessaire à la vie, reproduction et nourrissage de la faune piscicole ;
- lutte locale contre les inondations (accentuation de l'intensité de l'onde de crue en aval).

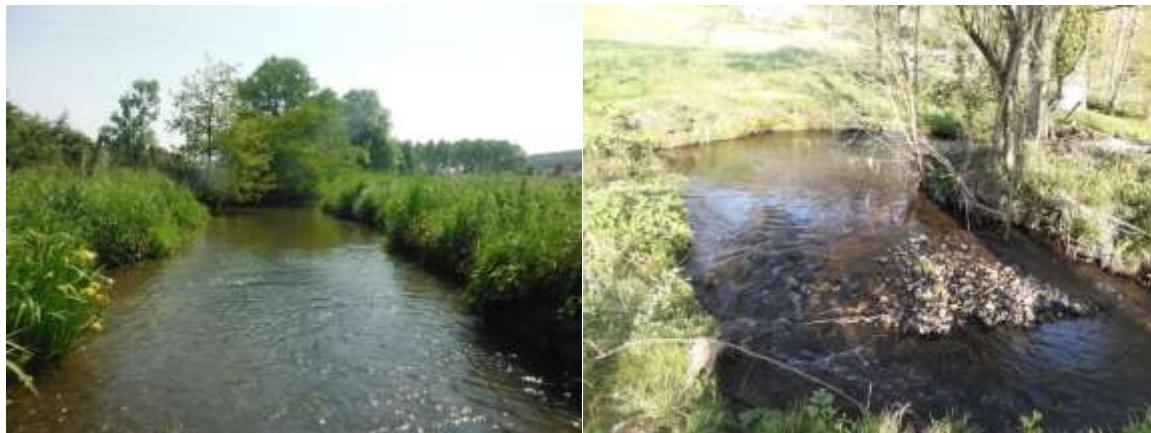
Figure 8 : Situation de référence - Source : Hardy Environnement

La ligne d'eau est liée à la pente du cours d'eau et à la rugosité du lit (nature du substrat). En fonction de ces deux paramètres, le régime d'écoulement peut être diversifié (alternance de courants, plats, profonds) ou uniforme (Figure 8).

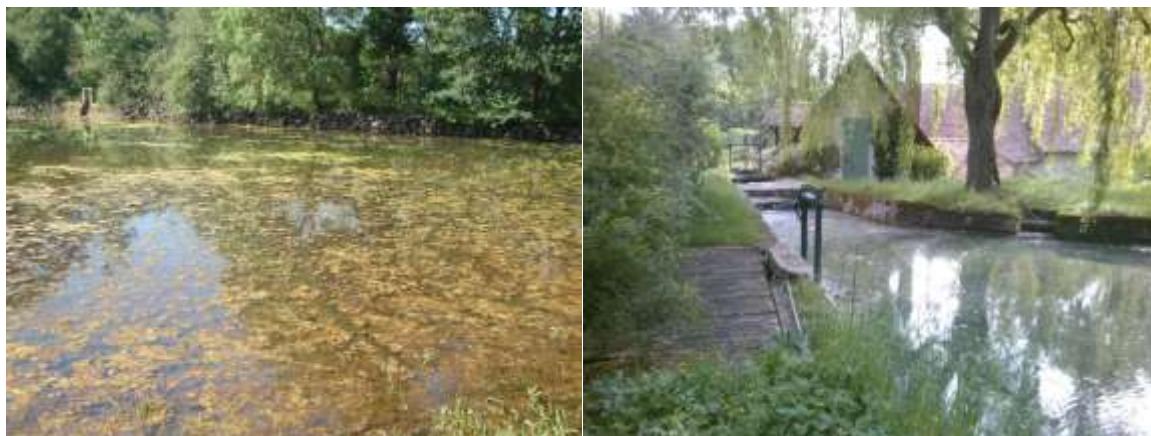
Figure 9 : Situation dégradée – Source : Hardy Environnement

- réduction des vitesses d'écoulement et réchauffement des eaux ;
- accentuation des processus d'eutrophisation des eaux ;
- stockage des sédiments – processus de stockage/relargage d'éléments nutritifs (phosphore) ;
- habitats aquatiques banalisés – perte de diversité des habitats ;
- modification de la structure des peuplements d'espèces limnophiles au dépend d'espèces rhéophiles ;
- obstacle à la libre circulation piscicole.

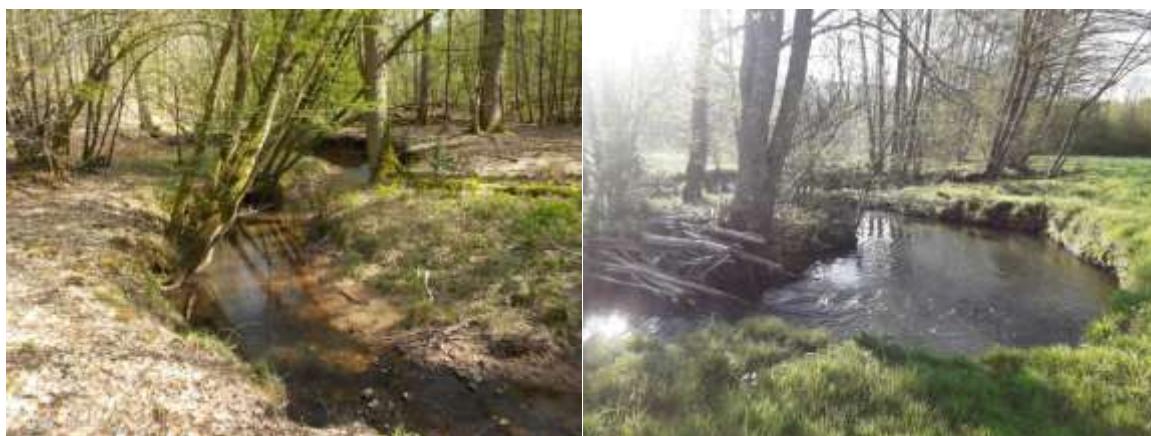
Figure 10 : Situation de référence - Source : Hardy Environnement

Le lit mineur est le site où s'accomplit la majorité des fonctionnalités hydro-écologiques (autoépuration des eaux, vie/reproduction/nourrissage de la faune aquatique, transfert des flux liquides et solides, ...). Sous une configuration naturelle, le lit mineur du cours d'eau cherche en permanence son équilibre entre ses flux solides et liquides, ceci se traduit par une dissipation de l'énergie au travers des processus d'érosion et de dépôts de matériaux. Il en résulte une configuration du lit sinuuse à méandriforme permettant l'installation d'une diversité de milieux (Figure 10).

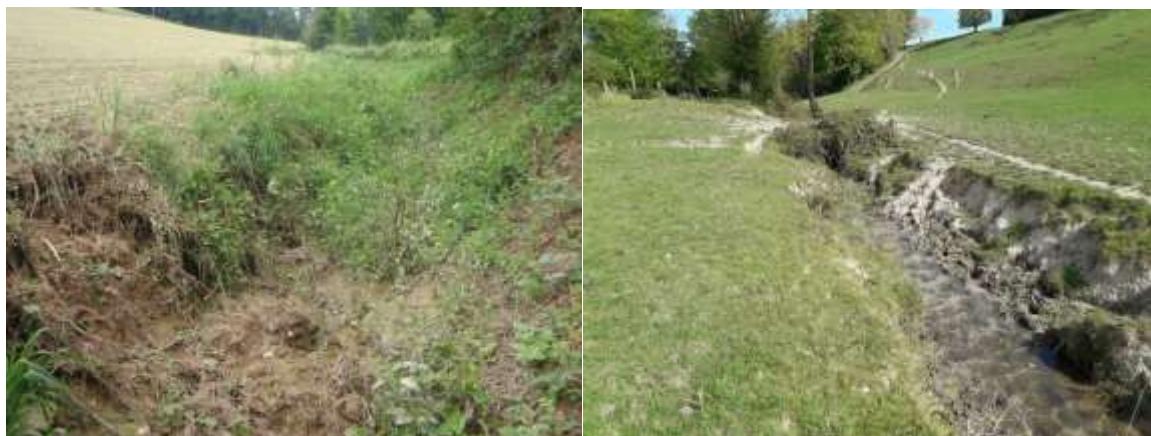
Figure 11 : Situations dégradées - Source : Hardy Environnement

- accélération des écoulements par diminution de la rugosité ;
- déstabilisation des berges et du lit ;
- atténuation des phénomènes d'autoépuration ;
- disparition des zones d'accueil de la faune et de la flore ;
- disparition des habitats ;
- homogénéisation du paysage, diminution de l'intérêt du paysage.

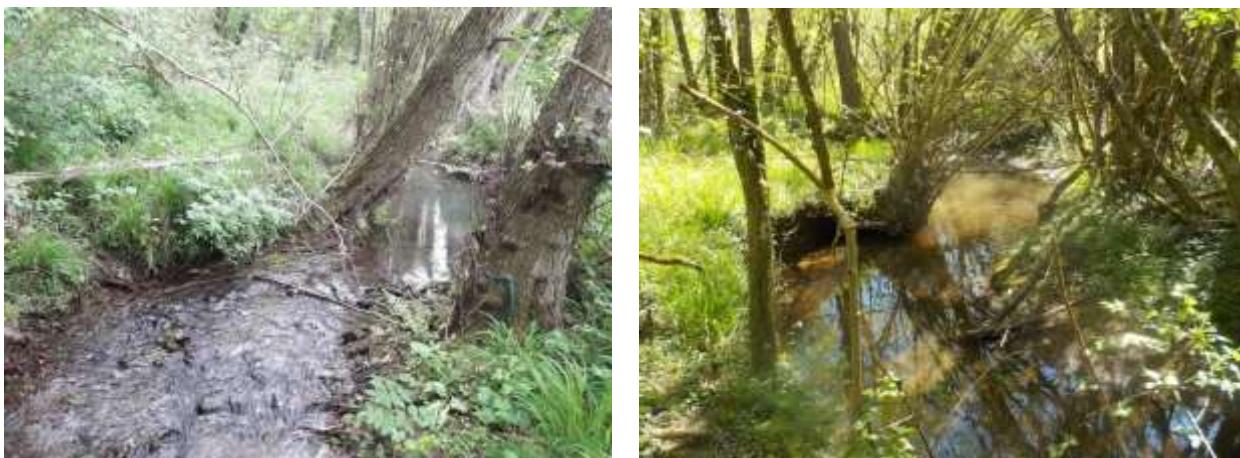
Figure 12 : Situations de référence - Source : Hardy Environnement

Hors altération d'origine anthropique, la structuration de la ripisylve se compose de l'ensemble des strates (herbacée, arbustive, arborée) et d'un peuplement en essence diversifié. La présence de caches sous berges associée au réseau racinaire contribue à la diversité des habitats aquatiques (Figure 12).

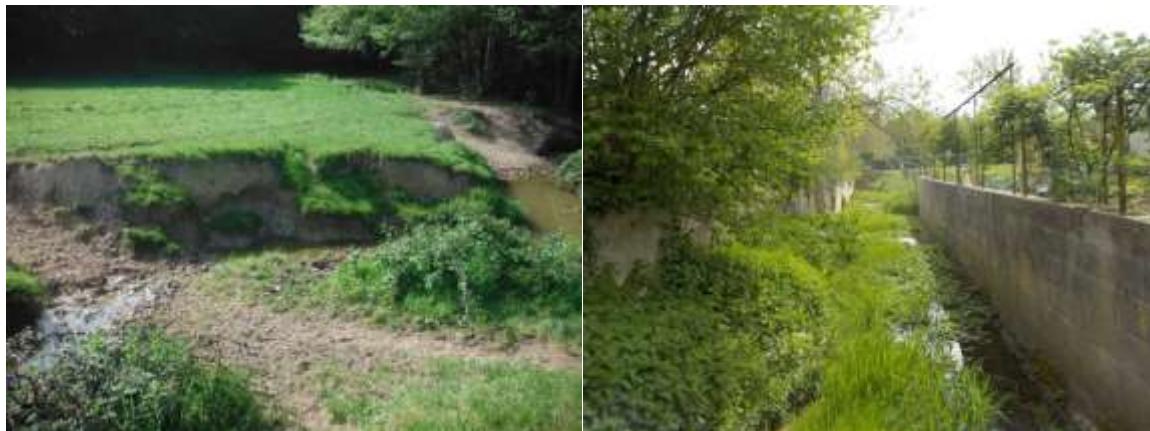
Figure 13 : Situations dégradées - Source : Hardy Environnement

- accélération des écoulements par diminution de la rugosité ;
- déstabilisation des berges et du lit ;
- perte des fonctionnalités de filtre à la pollution ;
- disparition des zones d'accueil faune-flore ;
- disparition des habitats en berges ;
- homogénéisation du paysage.

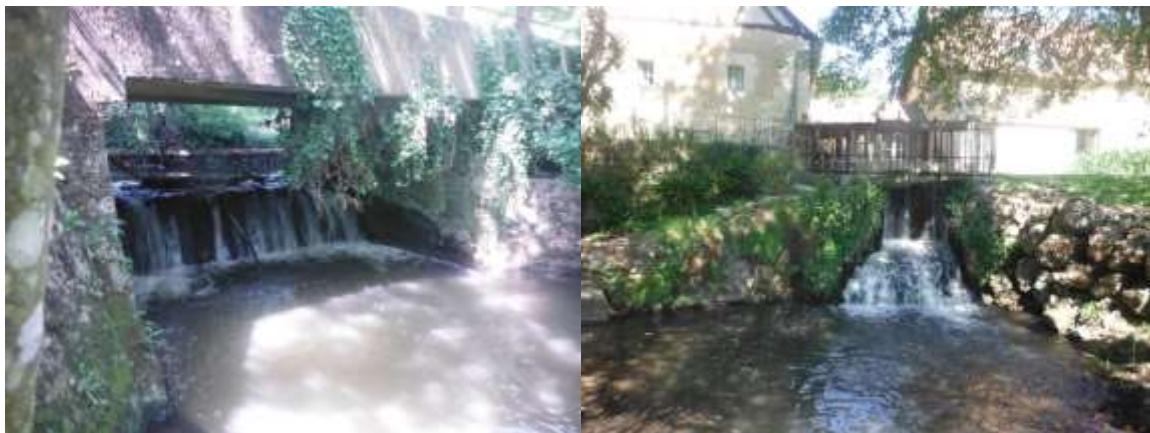
Figure 14 : Situations dégradées – Source : Hardy Environnement

- modification des crues, des temps de transfert et accentuation des étiages ;
- diminution de l'autoépuration ;
- accumulation des polluants et eutrophisation du milieu ;
- réduction de la diversité des habitats aquatiques ;
- glissement de la biotypologie des peuplements piscicoles, cloisonnement des populations ;
- perte de la diversité de l'offre de pêche.

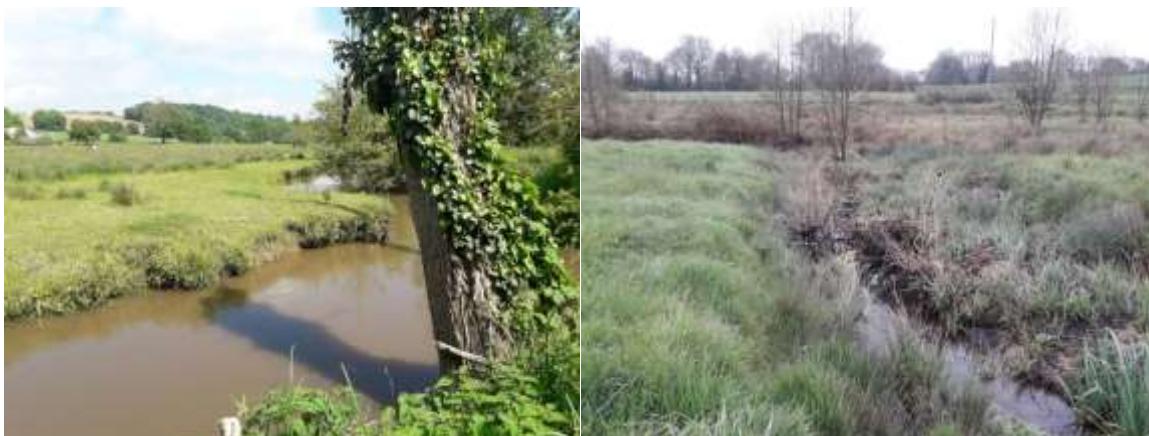
Figure 15 : Situations de référence - Source : Hardy Environnement

Ces espaces dans le lit majeur sont en connexion avec le lit mineur lors des plus hautes eaux. Ces espaces sont des zones humides qui assurent de multiples fonctions ayant une importance dans le bon fonctionnement de l'hydrosystème tel que la régulation hydraulique, l'amélioration de la qualité de l'eau et le maintien d'un écosystème et d'une grande biodiversité (Figure 15).

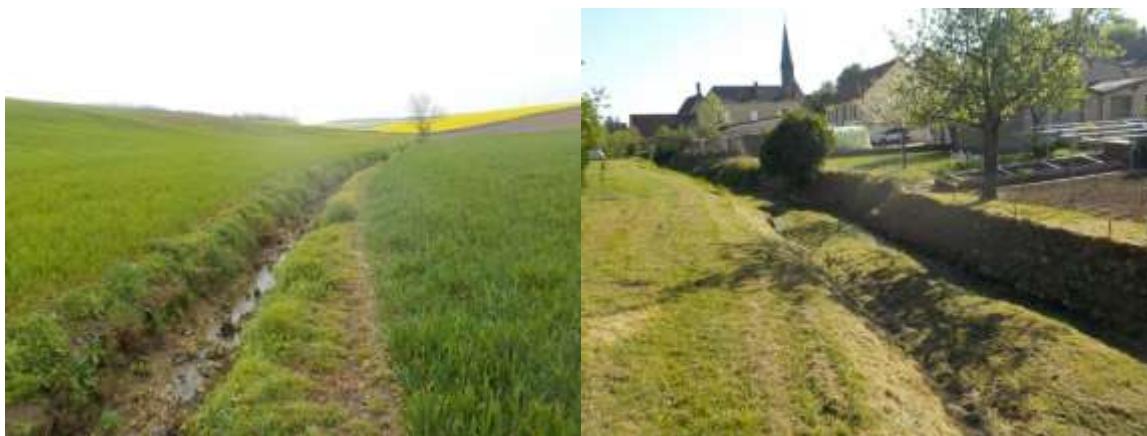
Figure 16 : Situations dégradée - Source : Hardy Environnement

- accélération des écoulements par diminution de la rugosité ;
- accentuation des étiages par la perte du rôle d'éponge des zones humides et de leur participation en soutien d'étiage et perte des fonctionnalités de filtre à la pollution ;
- disparition des zones d'accueil faune-flore de la bande riveraine et des habitats des annexes latérales (zone de refuge de reproduction).

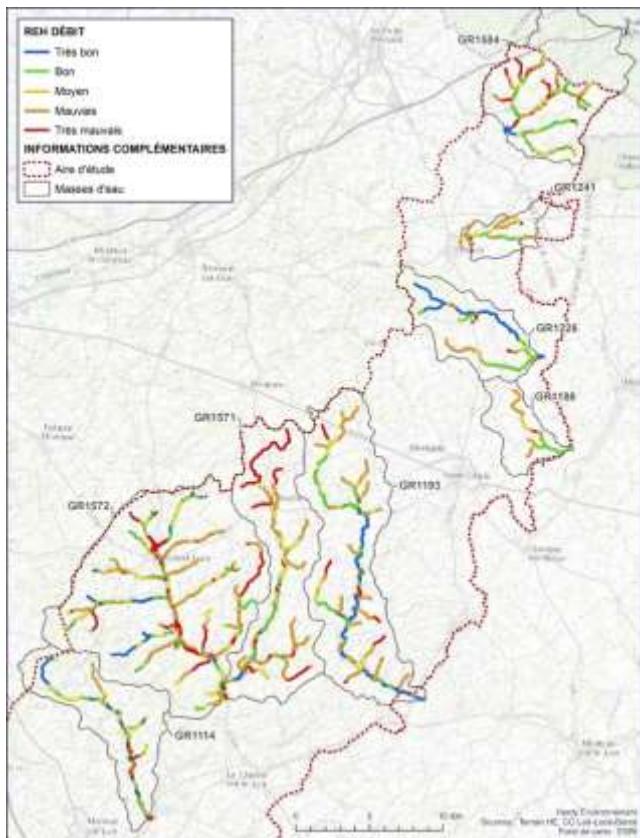
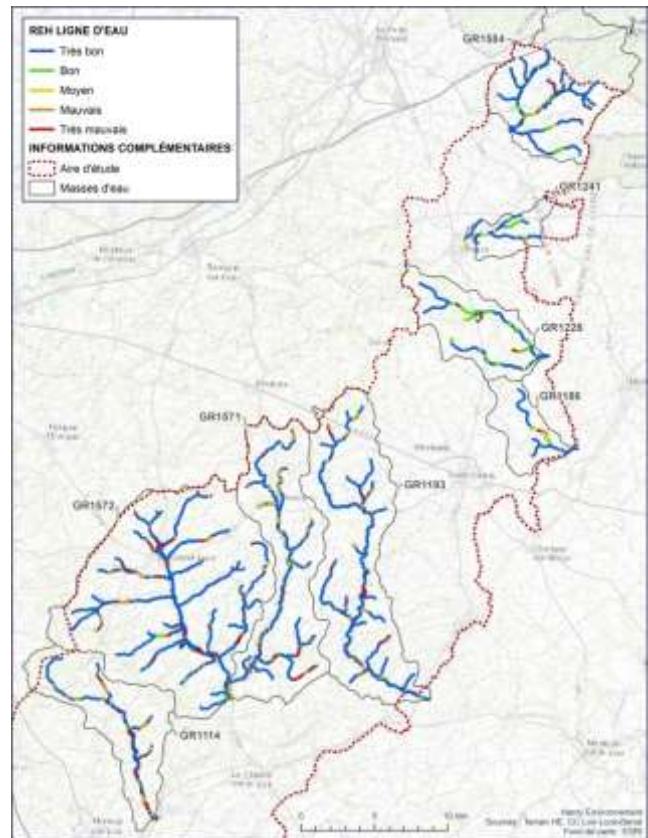
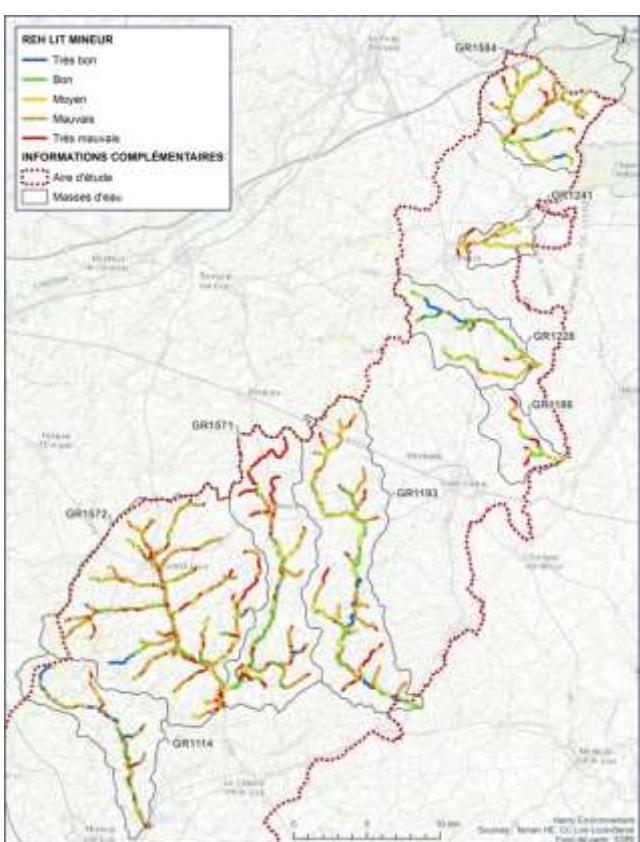
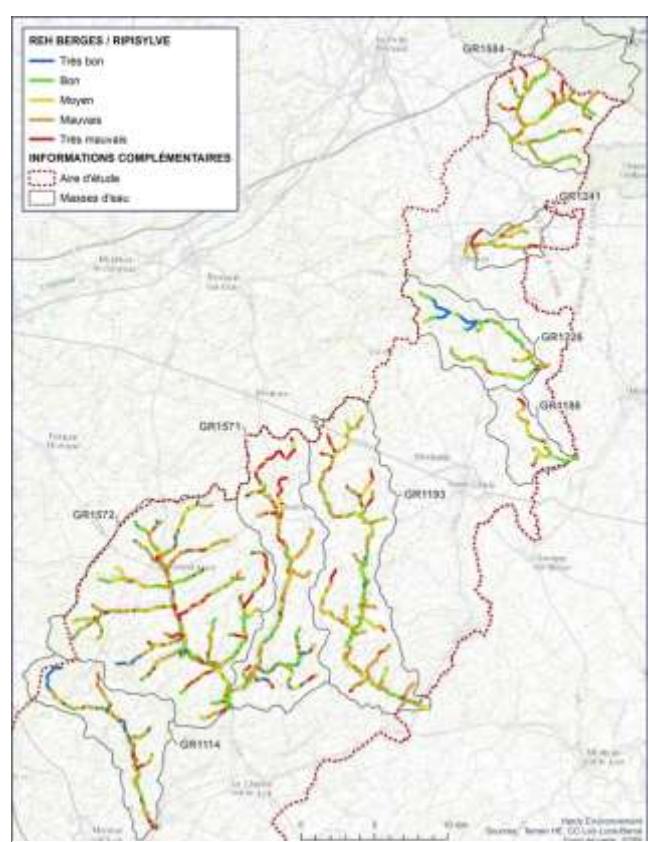
Figure 17: Diagnostic REH pour les 8 masses d'eau étudiées

Cette partie décrit d'une part les différentes altérations hydro-morphologiques dont fait référence la méthodologie REH adaptée CTMA et fait état d'autre part, du diagnostic réalisé sur les cours d'eau du territoire d'étude. Les cartes qui suivent permettent par ailleurs de localiser pour chaque compartiment hydro-morphologique les secteurs plus ou moins dégradés (Figure 17 et Figure 18).

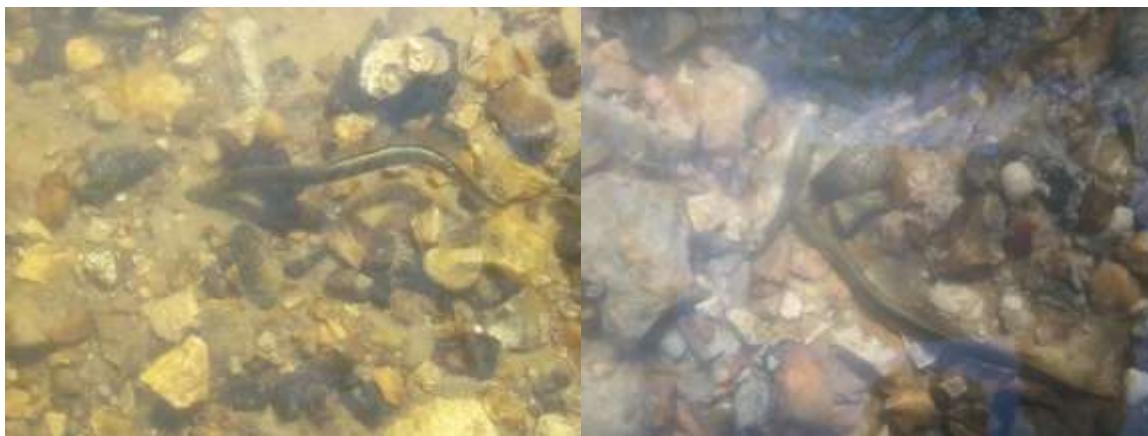
Figure 21 : Frayère de lamproie de Planer – Source Hardy Environnement

Les zones de frayère présentent un substrat composé de graviers et de sable, dans des eaux peu profondes et d'assez bonne qualité. Des frayères ont été observées sur l'aval de la Braye et sur le Dinan (Figure 21).

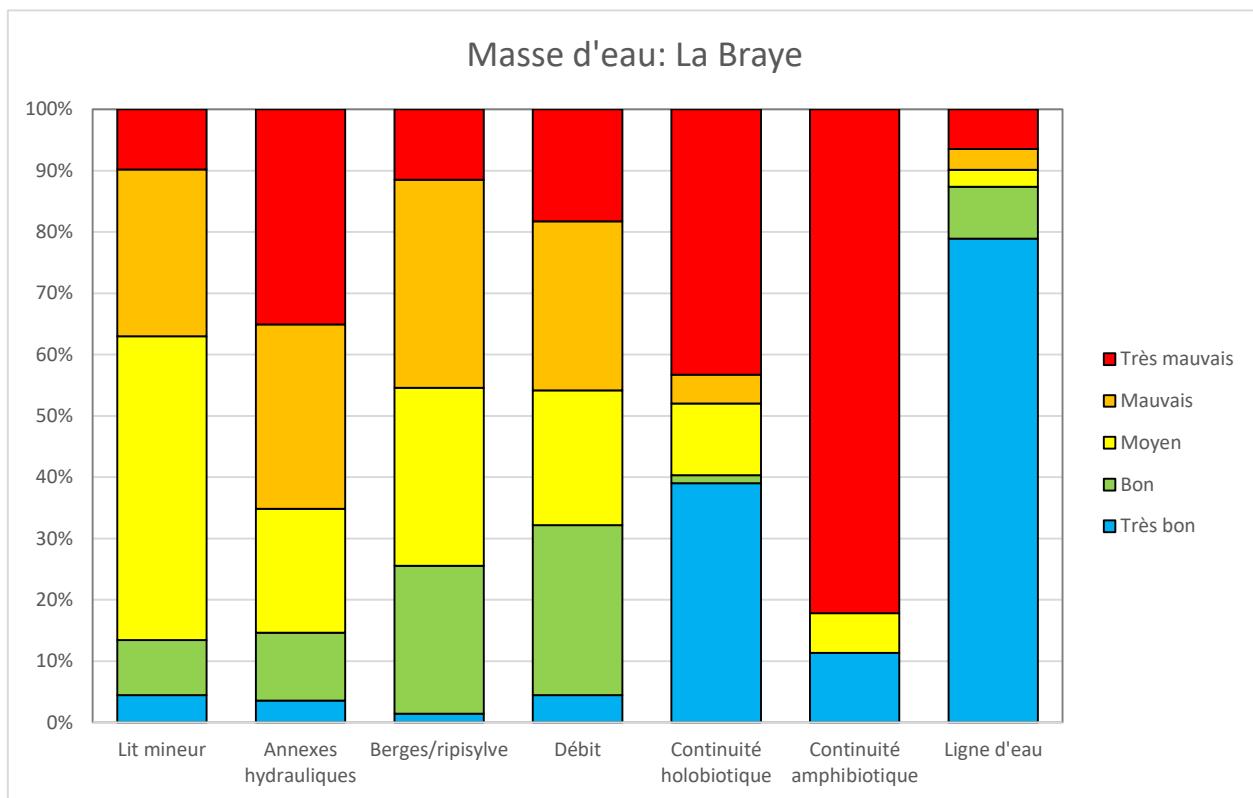
Masse d'eau « la Braye » (GR1584)

Masse d'eau : La Braye	Lit mineur	Annexes hydrauliques	Berges/ripisylve	Débit	Continuité holobiotique	Continuité amphibiotique	Ligne d'eau
Très bon	4%	4%	1%	4%	39%	11%	79%
Bon	9%	11%	24%	28%	1%	0%	8%
Moyen	50%	20%	29%	22%	12%	6%	3%
Mauvais	27%	30%	34%	28%	5%	0%	3%
Très mauvais	10%	35%	11%	18%	43%	82%	6%

- Masse d'eau principalement dégradée par les travaux hydrauliques malgré des affluents (Ruisseau de la Pinellière) présentant des habitats intéressants

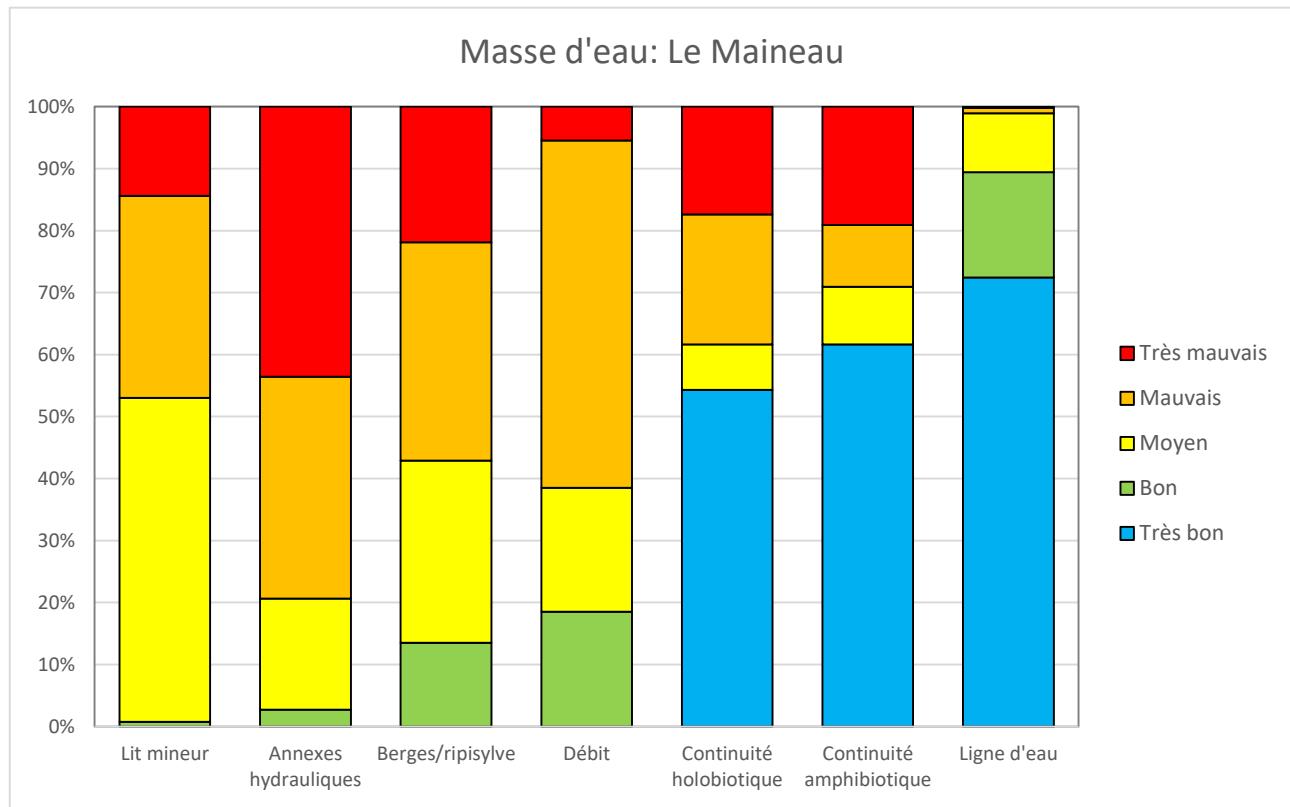
Masse d'eau « le Maineau » (GR1241)

Masse d'eau : Le Maineau	Lit mineur	Annexes hydrauliques	Berges/ripihydrique	Débit	Continuité holobiotique	Continuité amphibiotique	Ligne d'eau
Très bon	0%	0%	0%	0%	54%	62%	72%
Bon	1%	3%	14%	19%	0%	0%	17%
Moyen	52%	18%	29%	20%	7%	9%	10%
Mauvais	33%	36%	35%	56%	21%	10%	1%
Très mauvais	14%	44%	22%	5%	17%	19%	0%

- Masse d'eau fortement impactée par les travaux hydrauliques avec des habitats très dégradés mais peu d'ouvrages hydrauliques perturbant la continuité

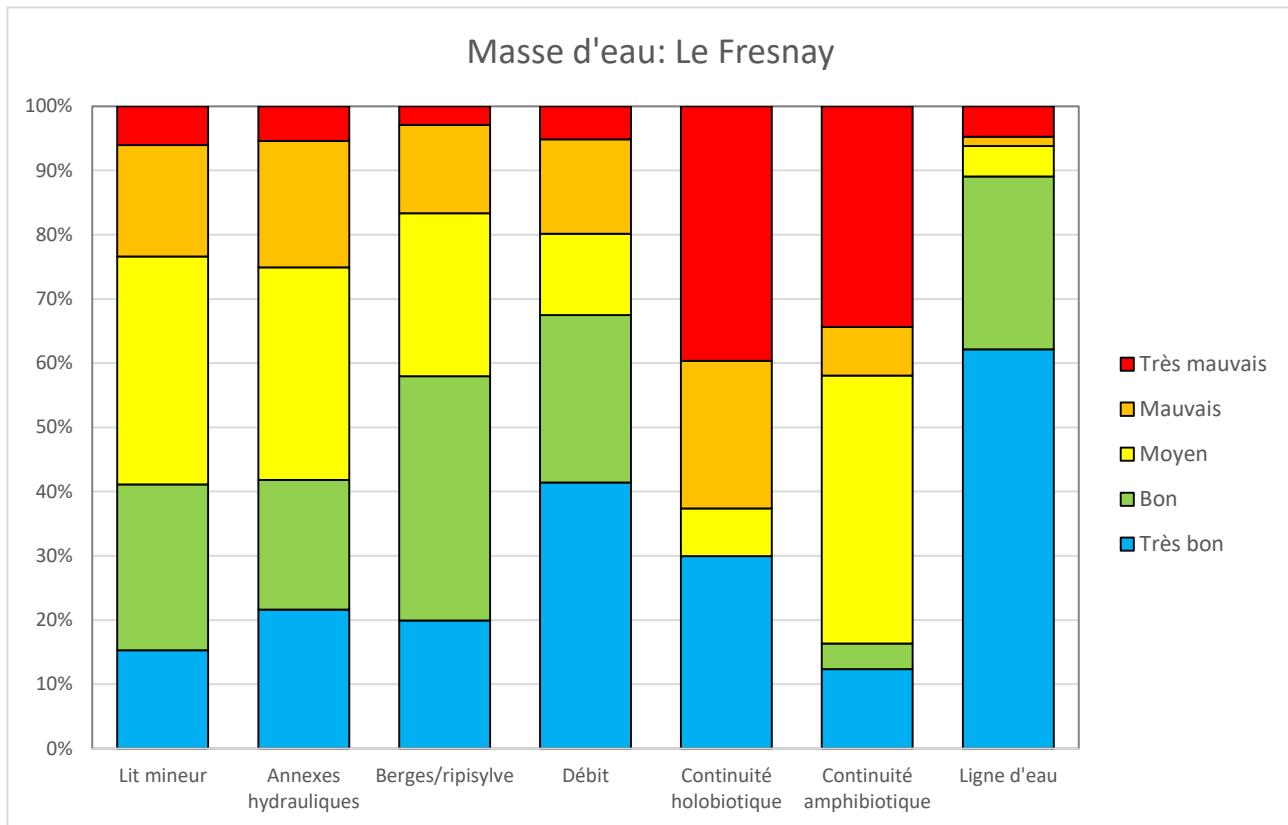
Masse d'eau « le Fresnay » (GR1226)

Masse d'eau : Le Fresnay	Lit mineur	Annexes hydrauliques	Berges/ripisylve	Débit	Continuité holobiotique	Continuité amphibiotique	Ligne d'eau
Très bon	15%	22%	20%	41%	30%	12%	62%
Bon	26%	20%	38%	26%	0%	4%	27%
Moyen	36%	33%	25%	13%	7%	42%	5%
Mauvais	17%	20%	14%	15%	23%	8%	1%
Très mauvais	6%	5%	3%	5%	40%	34%	5%

- Masse d'eau globalement en bon état notamment sur les portions de cours d'eau dans la forêt de Vibraye

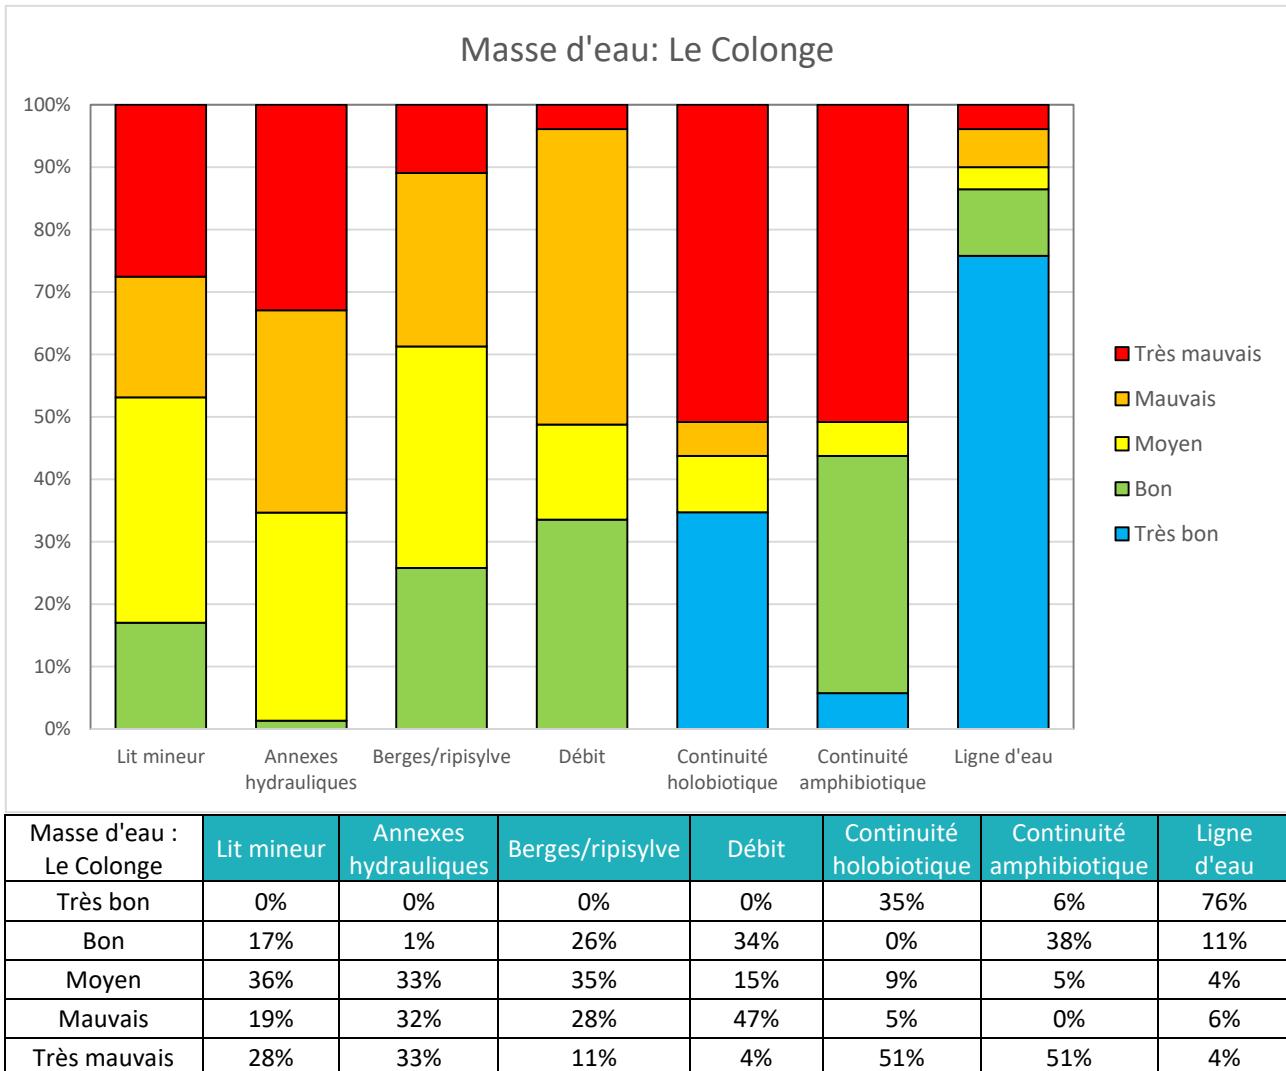
Masse d'eau « le Colonge » (GR1186)

- Annexes hydrauliques très fortement dégradées par les cultures (absence de bande enherbée, drainages)

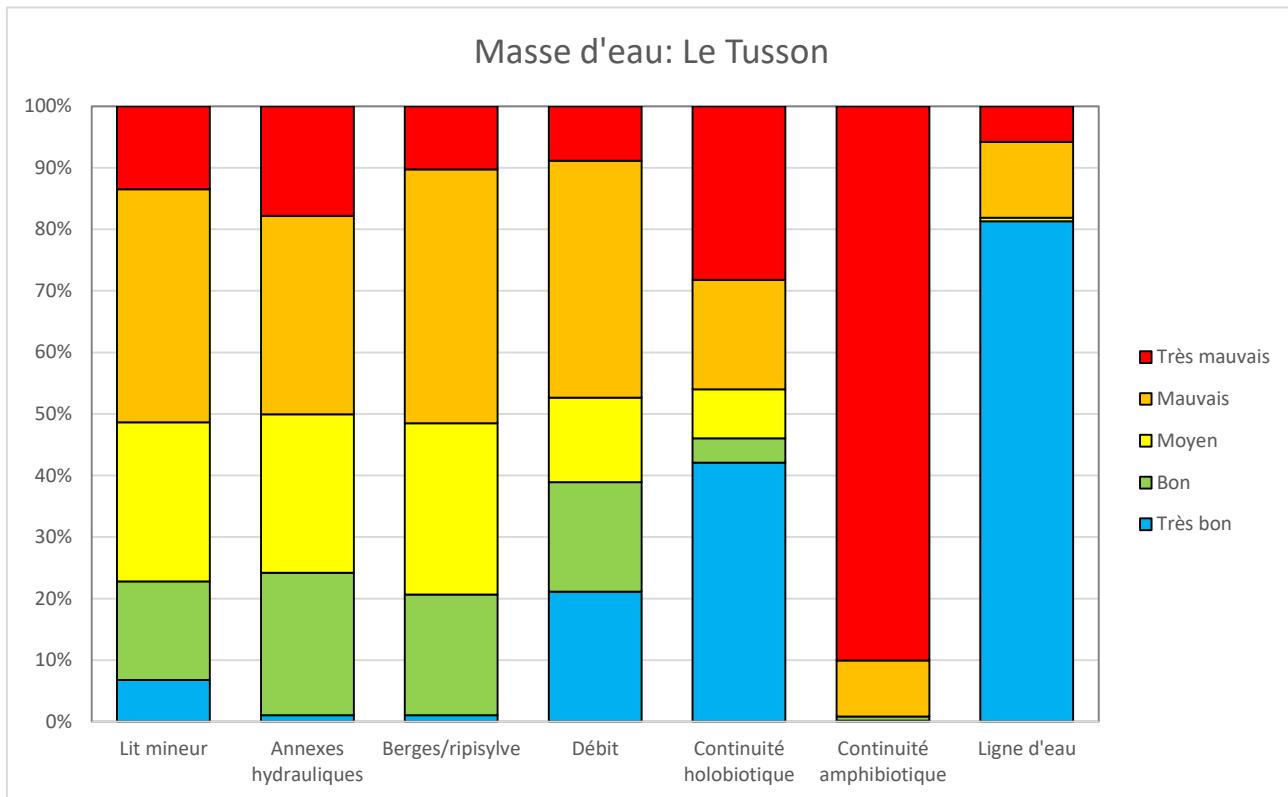
Masse d'eau « le Tusson » (GR1193)

Masse d'eau : Le Tusson	Lit mineur	Annexes hydrauliques	Berges/ripiisylve	Débit	Continuité holobiotique	Continuité amphibiotique	Ligne d'eau
Très bon	7%	1%	1%	21%	42%	0%	81%
Bon	16%	23%	20%	18%	4%	1%	0%
Moyen	26%	26%	28%	14%	8%	0%	1%
Mauvais	38%	32%	41%	38%	18%	9%	12%
Très mauvais	13%	18%	10%	9%	28%	90%	6%

- Cours principal du Tusson présentant des habitats intéressants malgré les travaux hydrauliques effectués
- Les affluents du Tusson sont fortement dégradés

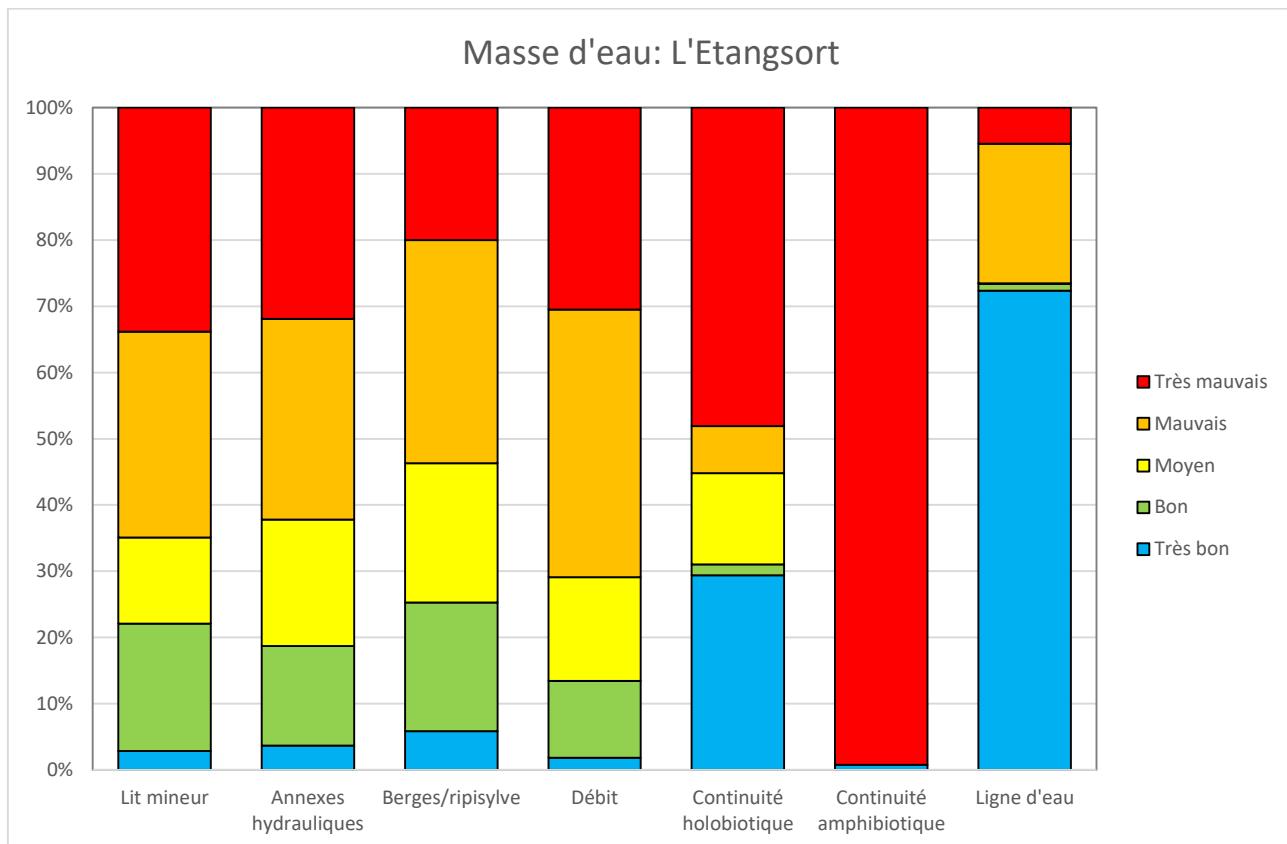
Masse d'eau « l'Etangsort » (GR1571)

Masse d'eau : L'Etangsort	Lit mineur	Annexes hydrauliques	Berges/ripisylve	Débit	Continuité holobiotique	Continuité amphibiotique	Ligne d'eau
Très bon	3%	4%	6%	2%	29%	1%	72%
Bon	19%	15%	19%	12%	2%	0%	1%
Moyen	13%	19%	21%	16%	14%	0%	0%
Mauvais	31%	30%	34%	40%	7%	0%	21%
Très mauvais	34%	32%	20%	30%	48%	99%	5%

- Forte sensibilité aux ruptures d'écoulement sur la partie amont dues aux pressions liées aux mises en culture (drainages, travaux hydrauliques,...)

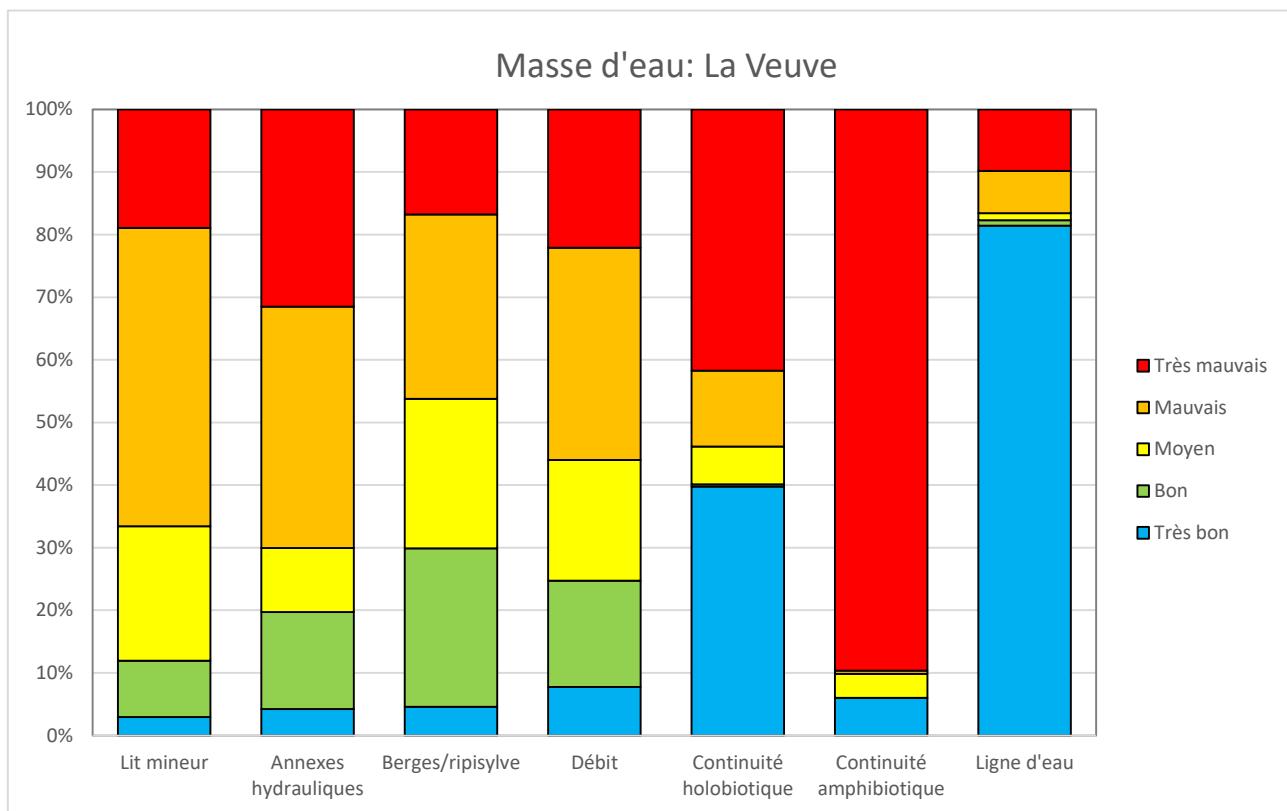
Masse d'eau « la Veuve » (GR1572)

Masse d'eau : La Veuve	Lit mineur	Annexes hydrauliques	Berges/riparisylve	Débit	Continuité holobiotique	Continuité amphibiotique	Ligne d'eau
Très bon	3%	4%	5%	8%	40%	6%	81%
Bon	9%	15%	25%	17%	0%	0%	1%
Moyen	21%	10%	24%	19%	6%	4%	1%
Mauvais	48%	39%	29%	34%	12%	0%	7%
Très mauvais	19%	32%	17%	22%	42%	90%	10%

- Habitats très dégradés par les travaux hydrauliques effectués. Certains secteurs présentent toutefois une diversité d'habitats notamment en milieu forestier (Ruisseau de la Fontaine des Roches)

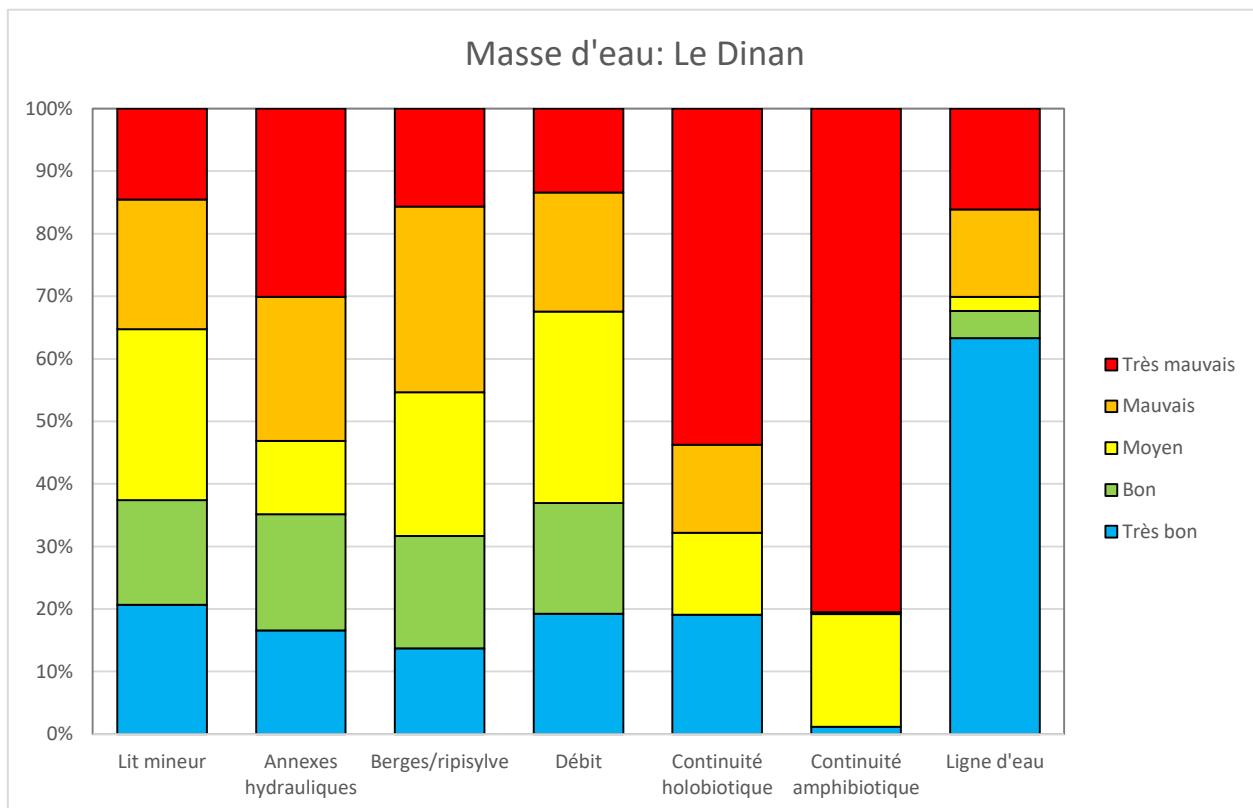
Masse d'eau « le Dinan » (GR1114)

Masse d'eau : Le Dinan	Lit mineur	Annexes hydrauliques	Berges/ripisylve	Débit	Continuité holobiotique	Continuité amphibiotique	Ligne d'eau
Très bon	21%	17%	14%	19%	19%	1%	63%
Bon	17%	19%	18%	18%	0%	0%	4%
Moyen	27%	12%	23%	31%	13%	18%	2%
Mauvais	21%	23%	30%	19%	14%	0%	14%
Très mauvais	15%	30%	16%	13%	54%	81%	16%

- Masse d'eau présentant des secteurs en bon état notamment dans la forêt domaniale de Bercé avec une diversité d'habitats importante
