3.7.3. Relevé de l'état existant.....	56
3.8. Conclusion.....	58
<b>CHAPITRE 04 : PATHOLOGIES ET CAUSES DES DESORDRES.....</b>	<b>59</b>
4.1. introduction.....	59

Depuis une quinzaine d'années, la ville de Tlemcen a connu de nombreux cas pathologiques de construction. Certaines de ces cas sont dus à des causes naturelles, d'autres à des interventions humaines. Parfois, c'est une combinaison de ces deux facteurs qui est le déclencheur du sinistre. Les blocs de lycée Dr BENZERDJEB font partie des ouvrages touchés par des désordres géotechniques. Nombreuses fissures ont été relevées, certaines laissent penser que la cause du sinistre est un tassement différentiel, mais d'autres fissures ont des orientations qui ne relèvent de ce phénomène.

Ainsi, après un recensement de l'ensemble des fissures, désordres et les malfaçons constatés sur les structures des différents blocs de lycée Dr BENZERDJEB, une étude de sol a été effectuée, pour cela, des profils géotechniques ont été établis sur la base des résultats des reconnaissances géotechniques, notamment les sondages carottés. Une étude de stabilisation de sol a été réalisée afin de vérifier l'équilibre de l'ensemble structure-sol. Les pa

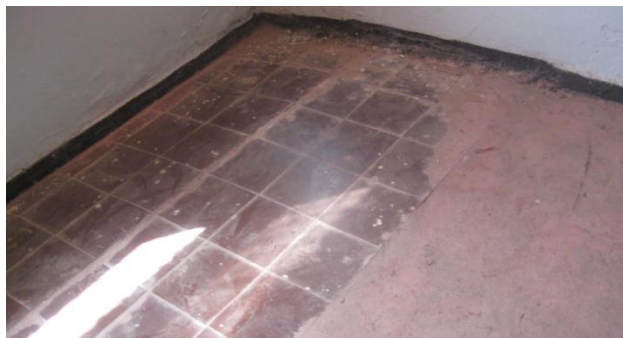
**Figure 6.2 :** Exemple de carrelage endommagé (partie 3, 1<sup>er</sup> étage).

L'opération consiste à enlever tous les revêtements de carrelage de la partie deux et trois.
