Notre article traite l'étude de l'urbanité de la ville d'Ain Temouchent, typologie des systèmes constructifs, les risques menaçant ces constructions et enfin une étude de réhabilitation d'un ouvrage vieux bâti d'Ain Temouchent. Ce dernier point traite l'étude des désordres constatés dans cet immeuble ainsi que leurs origines et propositions des solutions de réhabilitation

L'ouvrage objet de cette thèse se situe au centre ville de la commune d'Ain Témouchent à proximité de la gare routière et ferroviaire Daïra d'Ain Témouchent Wilaya d'Ain Témouchent.

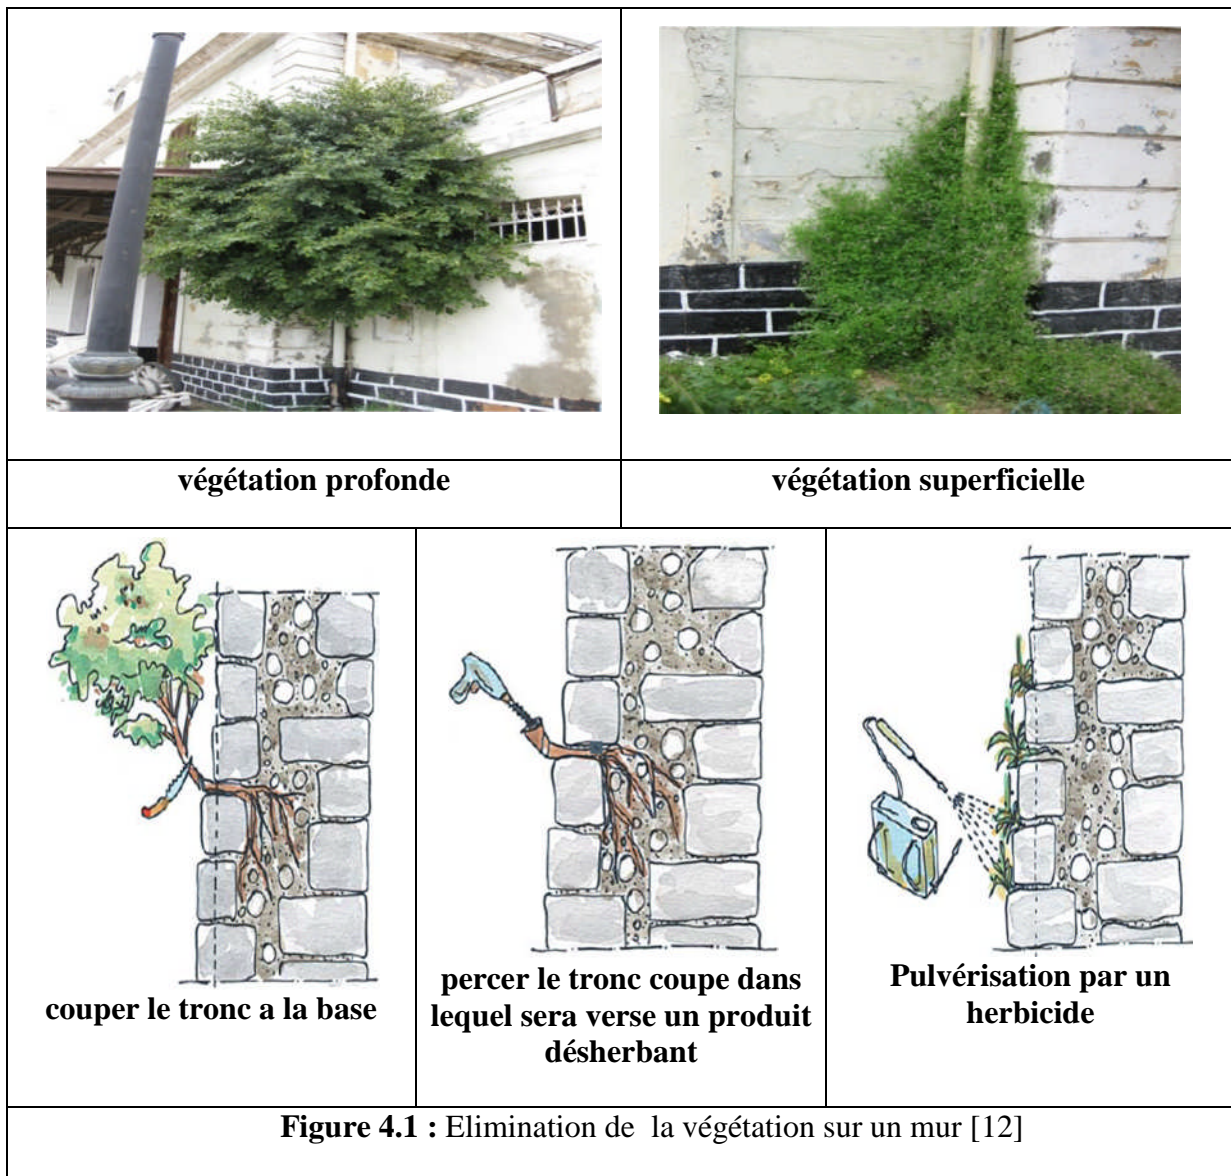
- faïençage présente sur les murs des façades
- Ecaillage de la peinture et présence de taches humide.
- Décollement d'enduit sur certains endroits de la façade
- Apparition de fissures sur les corniches, bandeaux, acrotères et tous les éléments décoratifs des façades.
- Végétations un peu partout sur les façades.

a) Eliminer la végétation sur un mur :

- Dans un premier temps, on procède à un sciage du tronc à la base, proche du niveau du sol. Coupée de son « cordon ombilical » vital, la plante meurt et se détache.
- La racine de la plante coupée est ensuite traitée afin de la tuer. Elle peut être injectée à la seringue dans le tronc, avec un désherbant ou équivalent ou percée en biais vertical jusqu'en son centre avec une perceuse ou un poinçon, reproduit étant versé dans le trou. Ce produit détruit en profondeur les racines qui ont pénétré dans la maçonnerie.

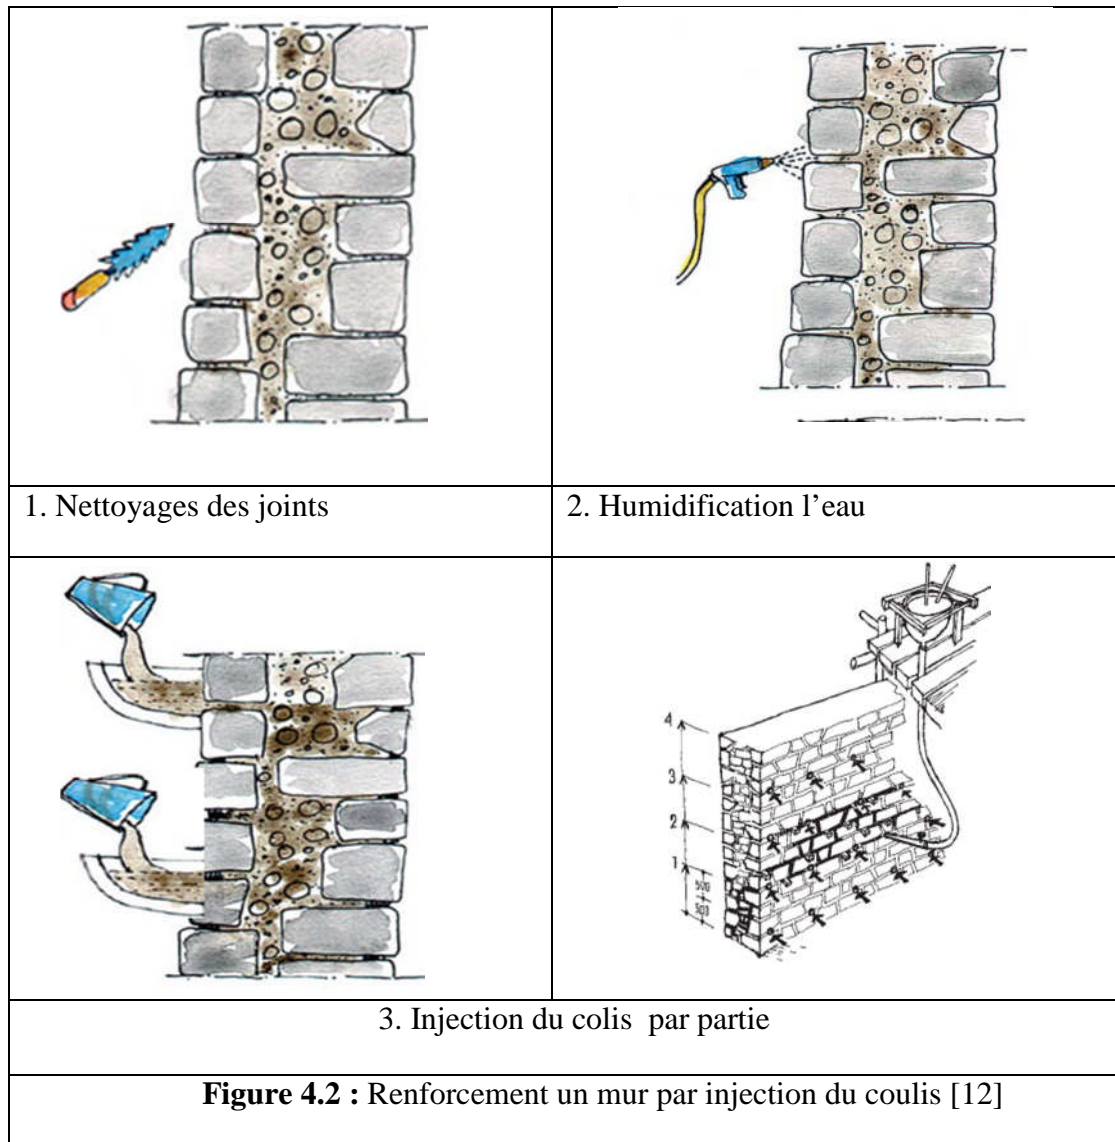
- Vieillessement des joints de mortier des murs
- Enduit et peinture défectueux par l'effet de l'humidité et infiltration deseaux pluviales à travers les terrasses, murs en maçonnerie

b) Renforcer un mur par injection du coulis :

La consolidation des maçonneries par l'injection de coulis consiste à Nettoyer les joints et les regarnir avec un mortier à base de ciment dosé. La granulométrie peut varier en fonction de la largeur des joints. Le mortier sera plus dosé en liant pour les joints minces, qui sont moins sujets au retrait. Après humidification, on injecte la maçonnerie avec un coulis à grande fluidité

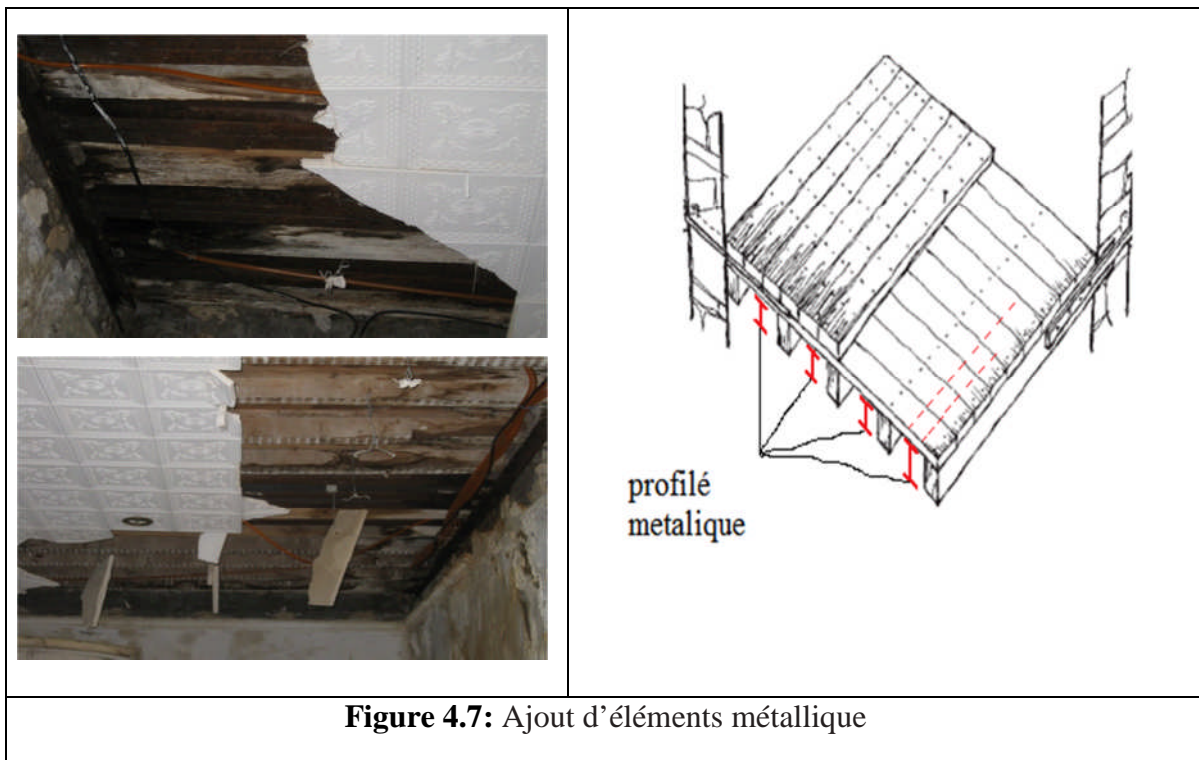
Figure 4.7: Ajout d'éléments métallique

L'humidité combinée à certaines conditions climatiques favorise la croissance des micro-organismes au niveau du bois, générant la pourriture de ce dernier. Cette pourriture se caractérise pour le bois par la perte de sa masse et de sa résistance.

Pour les planchers du RDC, la solution est tombée sur l'ajout d'éléments métallique parallèle aux poutrelles et qui vont collaborer à l'absorption des efforts jouant sur les poutrelles.

Pour la réparation, il faut procéder à l'élimination de la cause de l'altération du bois.

1. Assurer l'évacuation des eaux loin du bois, en supprimant ainsi une des causes majeures du développement de ces parasites.
2. séché le bois humides
3. Traiter le bois par la pulvérisation dans les trous des insectes des produits insecticides et fongicides.
4. Traiter ensuite toute la surface du bois au créosote, au chlorure de zinc ou au sulfate de cuivre, afin d'améliorer sa résistance aux attaques des insectes et des champignons.
5. ajout d'éléments métalliques aux planches ;

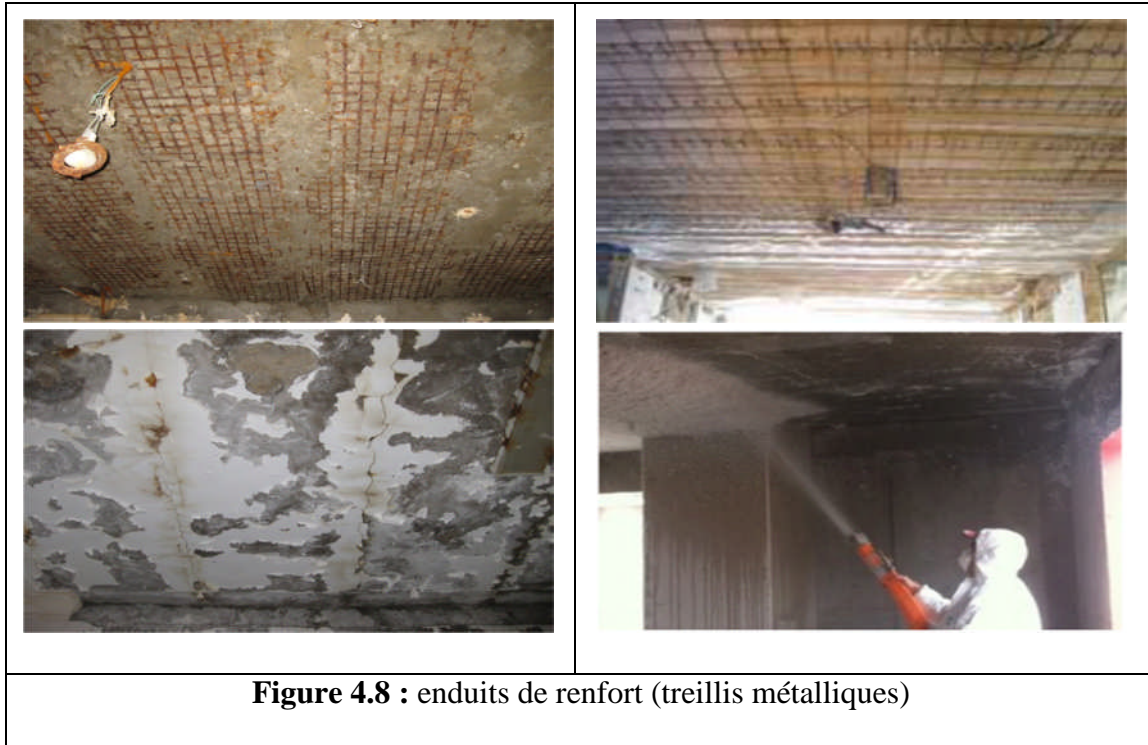
- remontées capillaires sur les murs
- Mise à nu des armatures du planchées, qui, selon les cas, apparaissent très corrodées
- Grand partie des faux plafonds de plâtre est tombé.

Pour les autres planchers on enlève les enduits

Utilise des enduits de renfort à base de béton armé. Commençons par la pose de treillis métalliques et on la fixe avec les planchers, en suite appliquer par projection un micro béton richement dosé par couches successives jusqu'à atteindre une épaisseur de 8cm minimum.

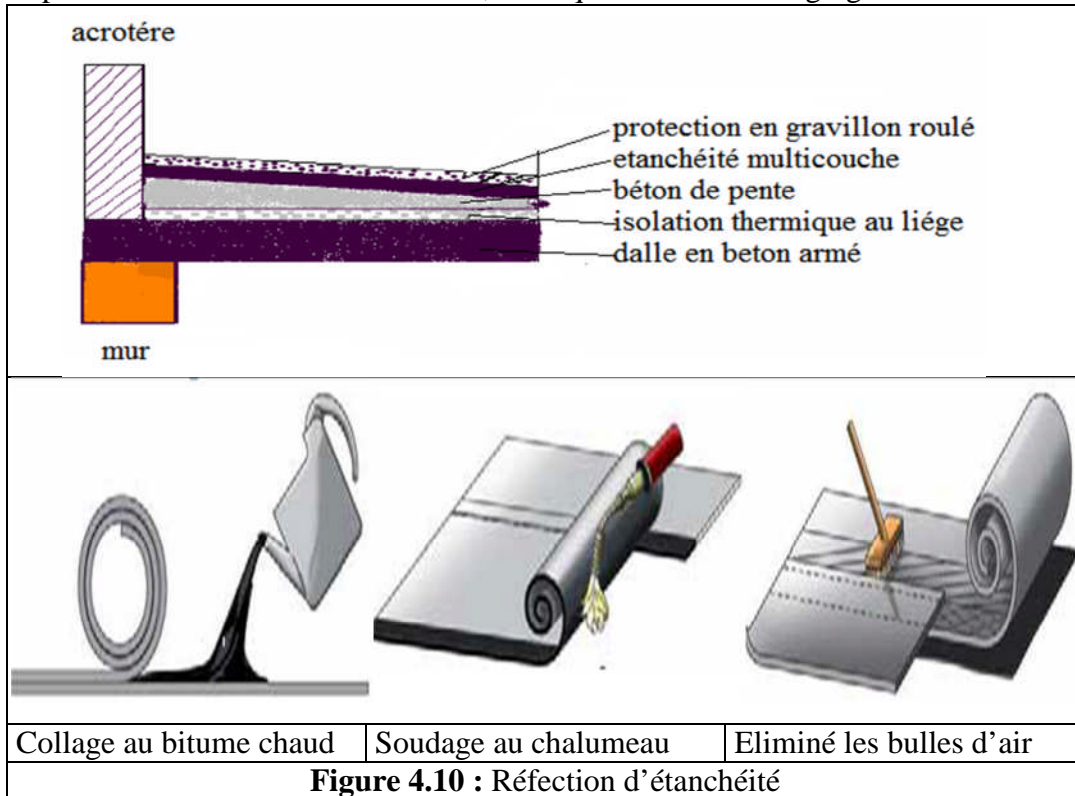
L'étanchéité de la terrasse est défectueuse avec une dégradation avancée laissant apparaître le support par endroit.

- Infiltration des eaux pluviales
- fissuration épaisse facilitant l'infiltration des eaux de pluie.
- dégradation par vieillissement du liant de liaison.
- végétation sur la terrasse

Obstruction des gargouilles et des siphons des terrasses, dégradation des avaloirs sur les terrasses.

Dégradation de l'étanchéité des terrasses et dégradation totale des matériaux constitutifs des joints.

Réfection totale du complexe d'étanchéité des terrasses,

- ✓ Remettre en état les gaines techniques.
- ✓ Reprendre toutes les conduites et les descentes d'eaux pluviales et usées.
- ✓ Réparer les revêtements des terrasses, ainsi que les avaloirs et gargouilles.

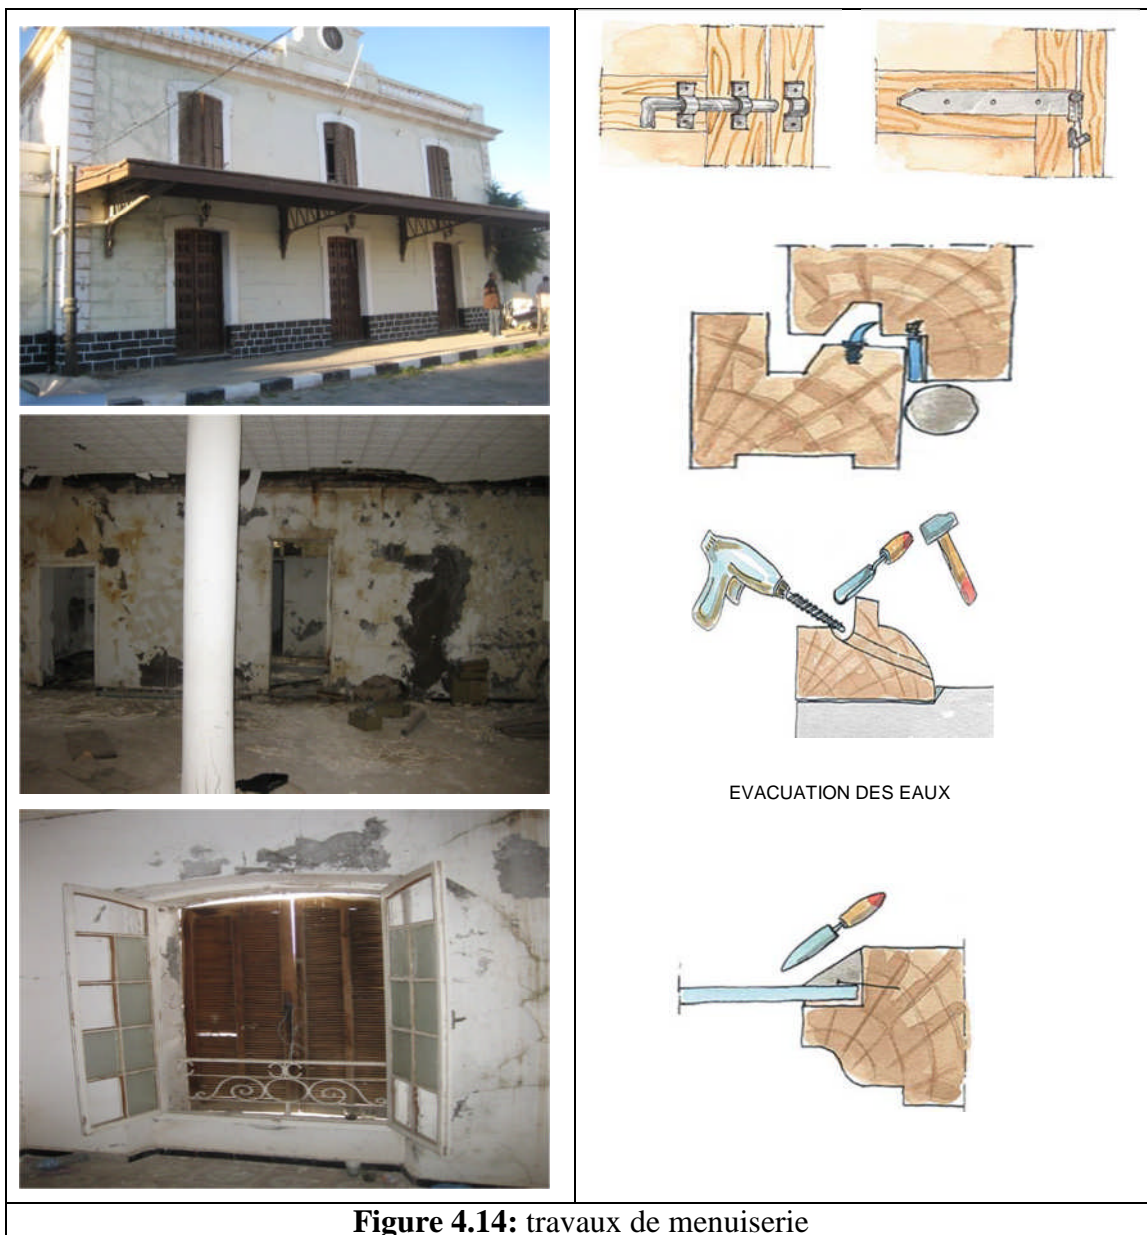
Figure 4.14: travaux de menuiserie

Les porte d'entrée son en bonne état sauf il faut les repeindre et refaire les serrures et les vachettes, pour les ports de l'intérieure en doit installes des nouveaux ports.

Pour les fenêtres on doit les réparé commençons par Le remplacement des éléments disparus est essentiel pour remettre les éléments de menuiseries dans leur état d'origine.

en suite amélioration de l'étanchéité des menuiseries à l'air et a l'eau avec l'utilisation des joints « sur ouvrants » ou « sur dormant » qui améliorent considérablement l'étanchéité à l'air des menuiseries, et le changement des vitres cassée,
