III.3.2.2. *Morphodynamique des digues*

III.3.2.3. Description géométrique de la digue

III.3.3. LOT3

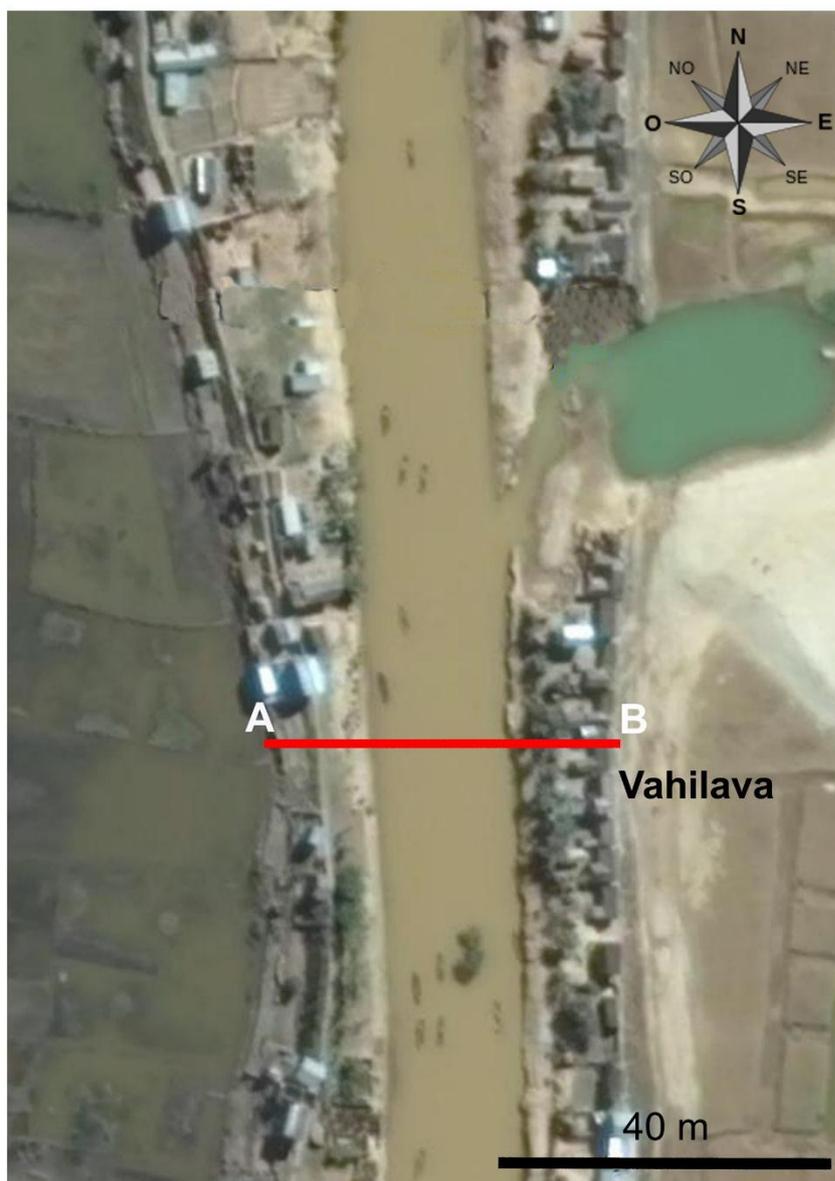
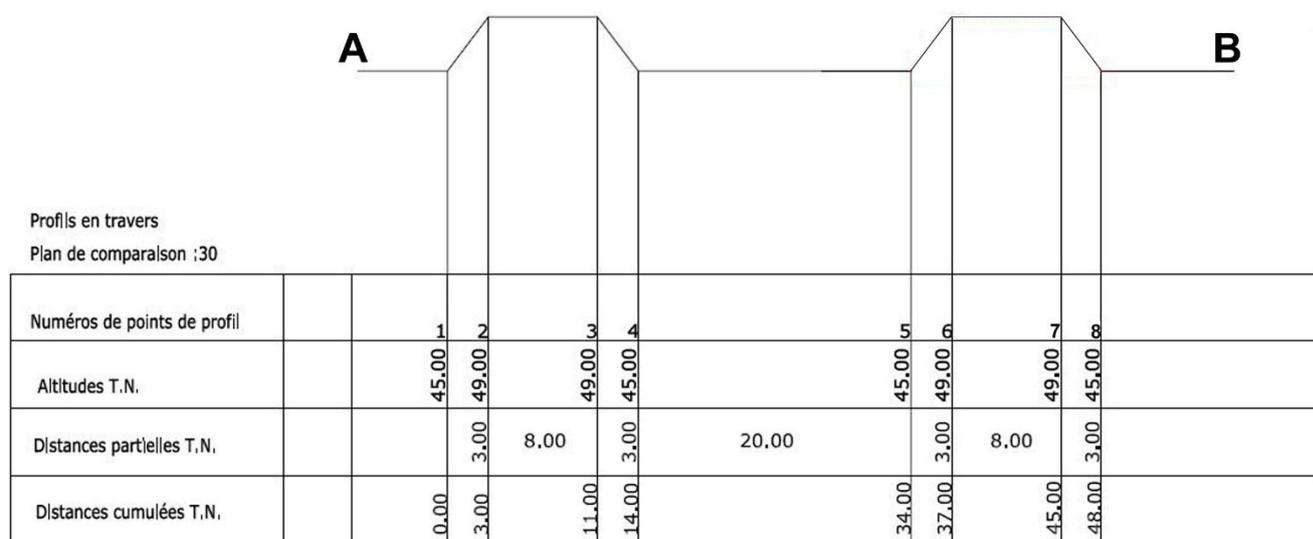
Figure 27: Profil en travers de la digue du Sisaony LOT1-2(source : APIPA)

Les digues sont composées de trois composants (figure 27) dont la crête, le talus côté terre et le talus côté rivière. Dans le chapitre précédent basé sur la présentation des digues, nous avons vu que la largeur de la crête varie entre 2 à 8m. Le talus côté terre et côté rivière a une pente en moyenne de 1/1.

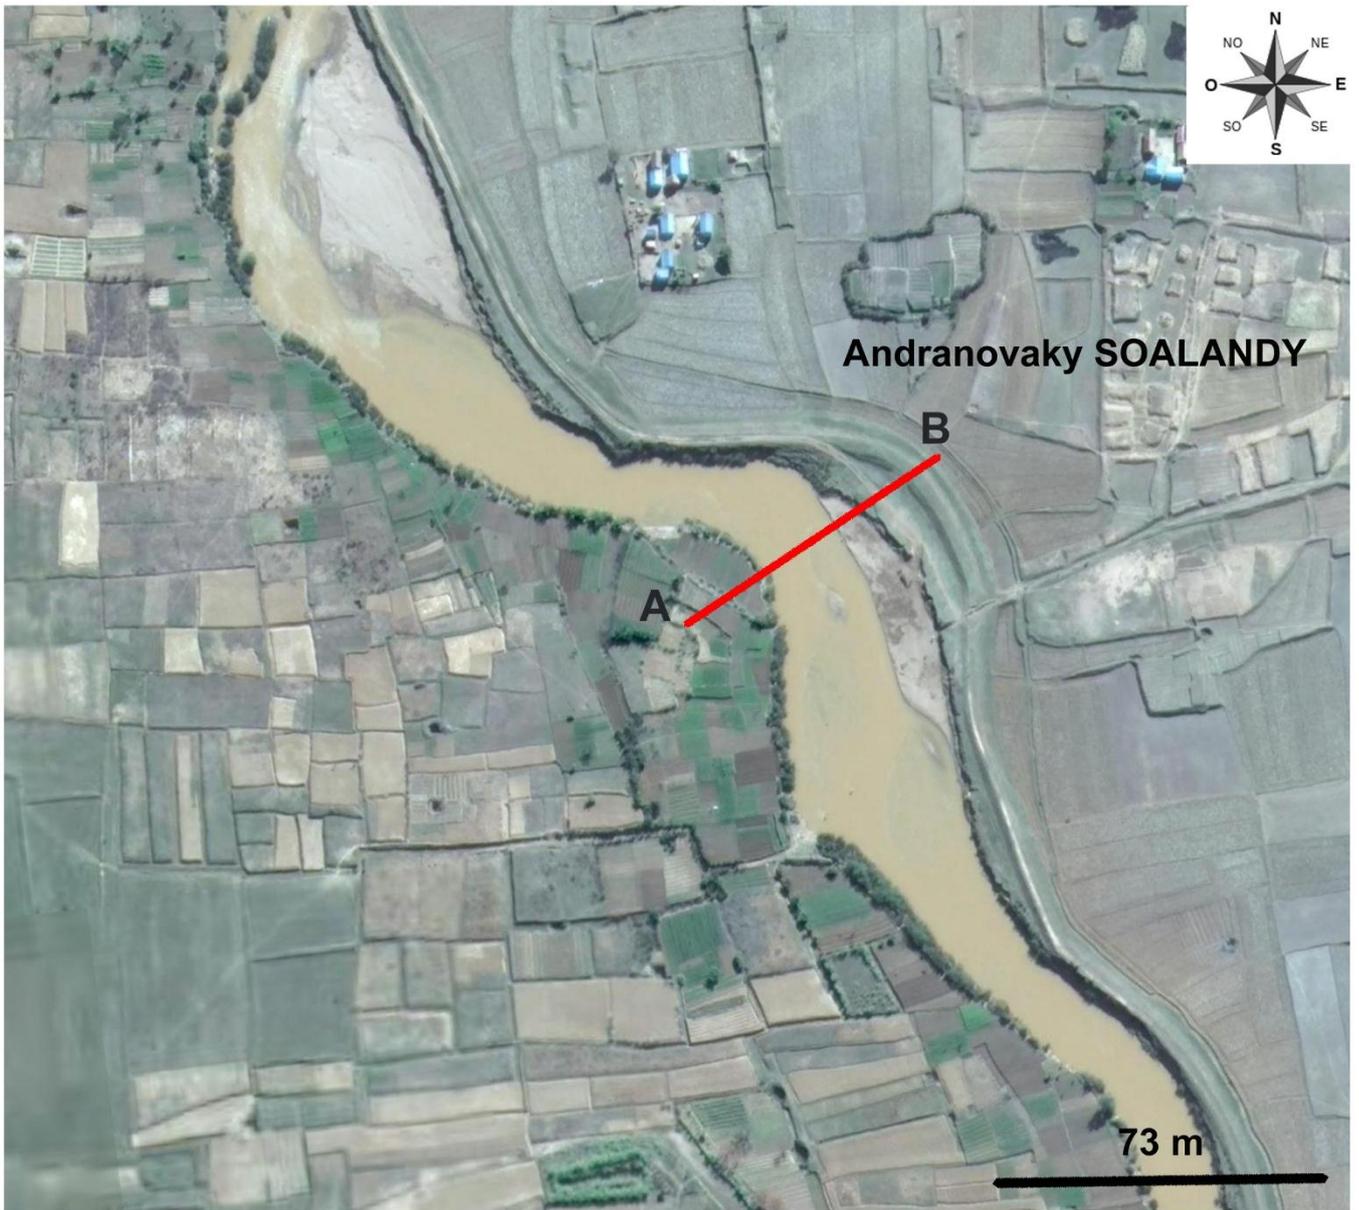
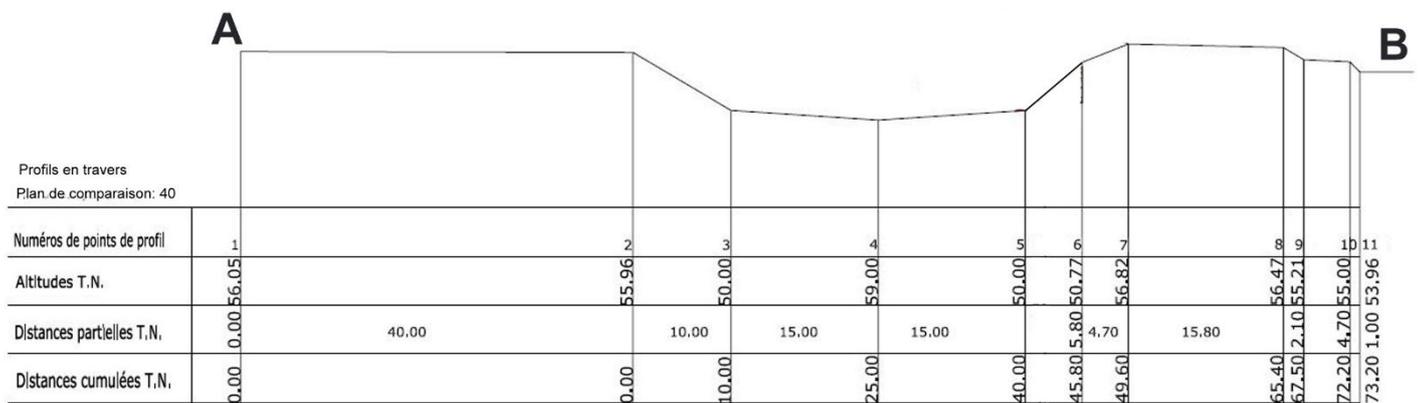
Figure 30: Profil en travers de la digue du Sisaony LOT3 (source: APIPA)

Cette description est identique à celle du LOT2 sauf pour la largeur de la crête qui varie entre 8 à 15m.

Le profil en travers de la digue du Sisaony (LOT3) est représenté sur la figure 30

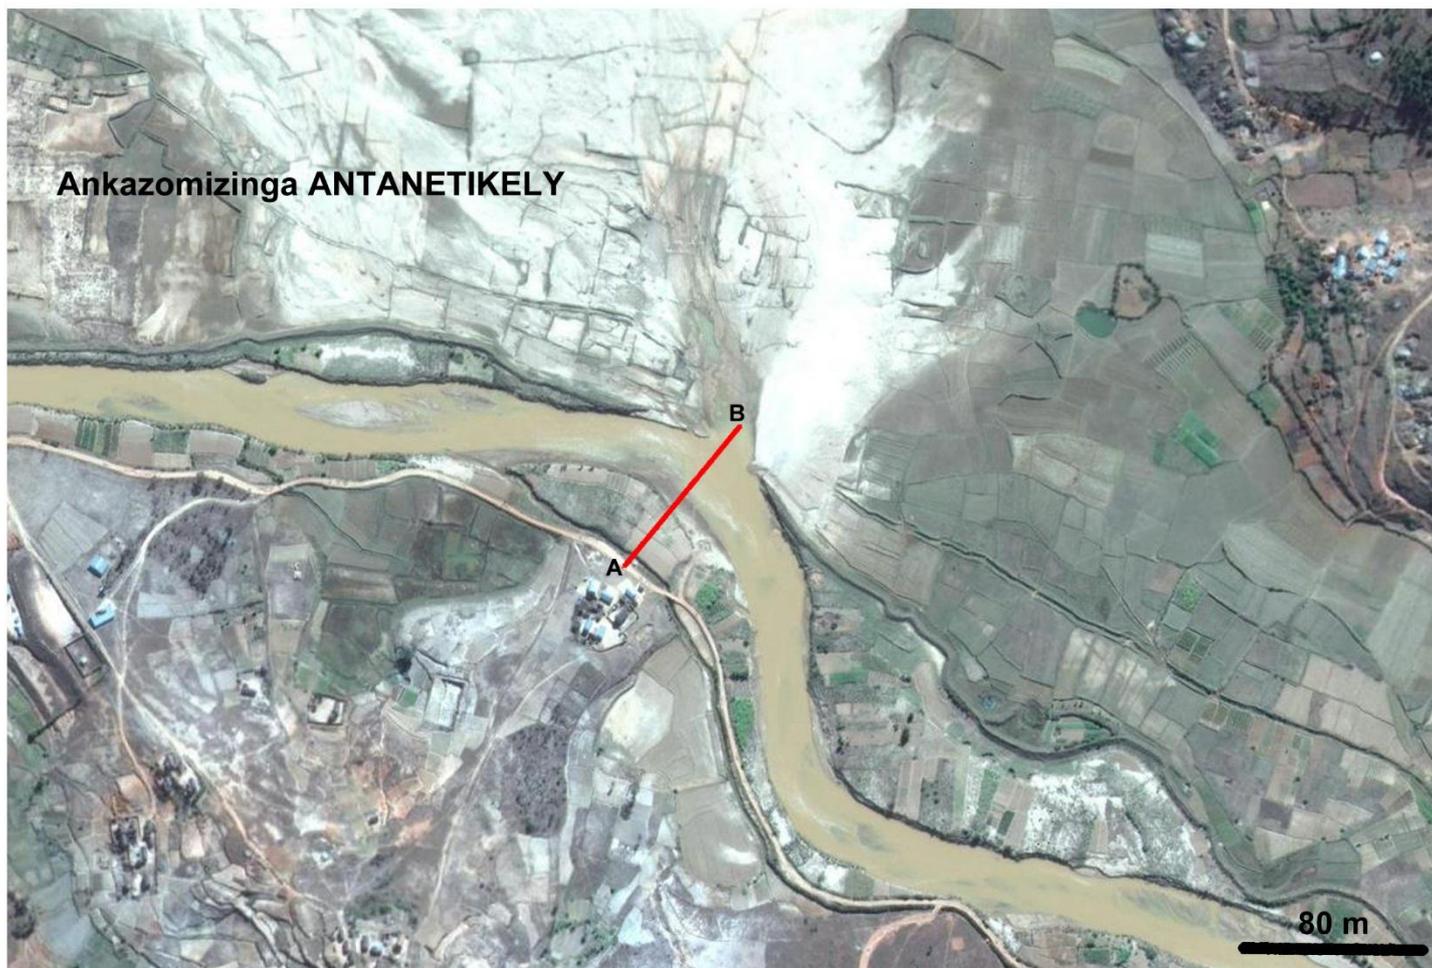
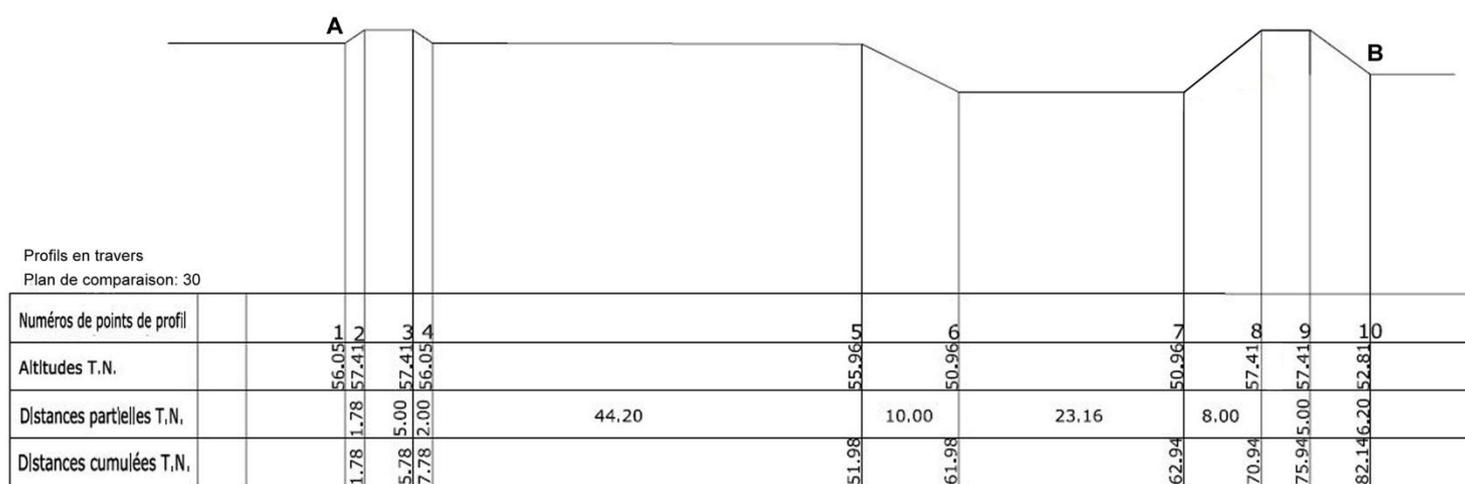
Figure 32: Profil en travers de la digue du Sisaony LOT4 (source : APIPA)

Cette description est identique à celle du LOT2 sauf pour la largeur de la crête qui varie entre 4 à 9m.

Le profil en travers de la digue du Sisaony (LOT4) est représenté sur la figure 32.
