## Introduction Générale

Nous nous sommes intéressés à 11 ouvrages métalliques de la wilaya de Tlemcen, qui sont :

Dans le chapitre II, un relevé pathologique de chaque structure visité dans la région de Tlemcen a été réalisé en récoltant un maximum d'informations.

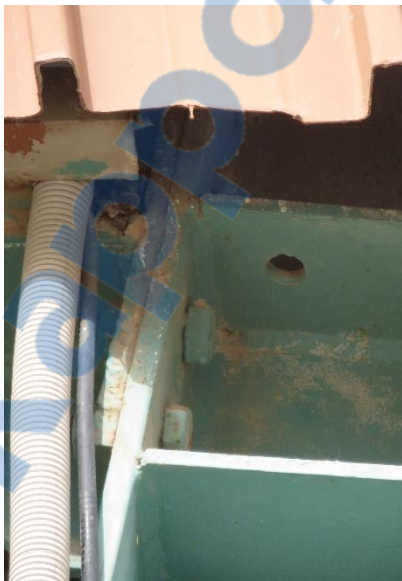
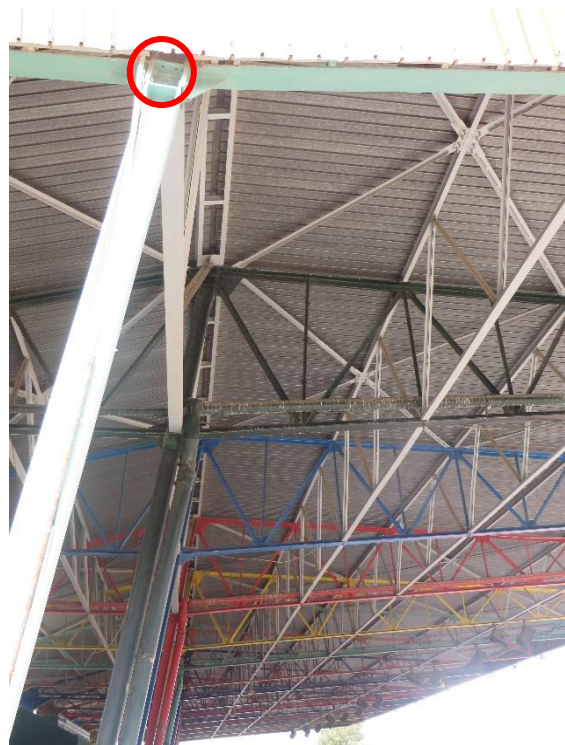
- Erreur de construction on remarque que des raidisseurs troués mais les boulons n'existent pas (**Figure II.4**)

**Figure II. 4:** Raidisseur au niveau du poteau

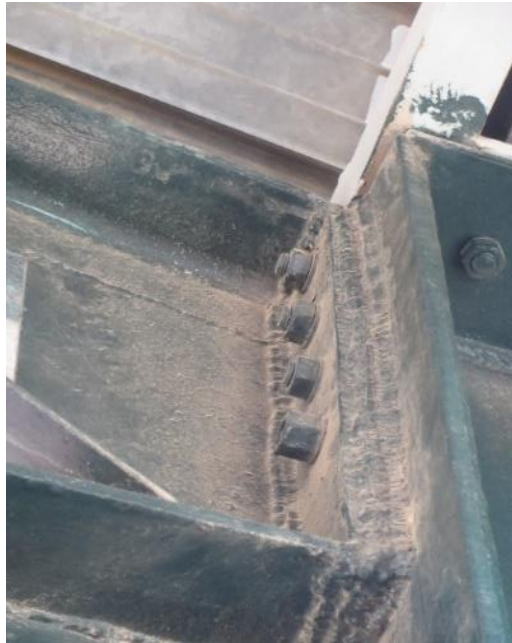
- L'assemblage poteau-poutre avec platine d'about est en plus soudé (**Figure II.5**)
- l'assemblage poteau-poteau avec couvre-joint en plus soudé (**Figure II.6**).

**Figure II. 5:** Assemblage poteau-poutre

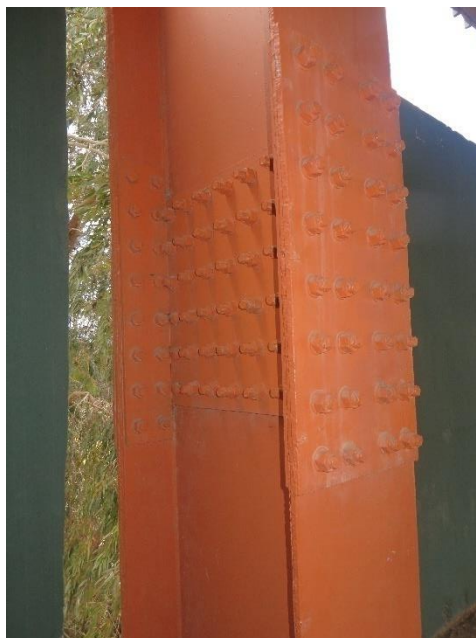
**Figure II. 6:** Assemblage poteau-poteau

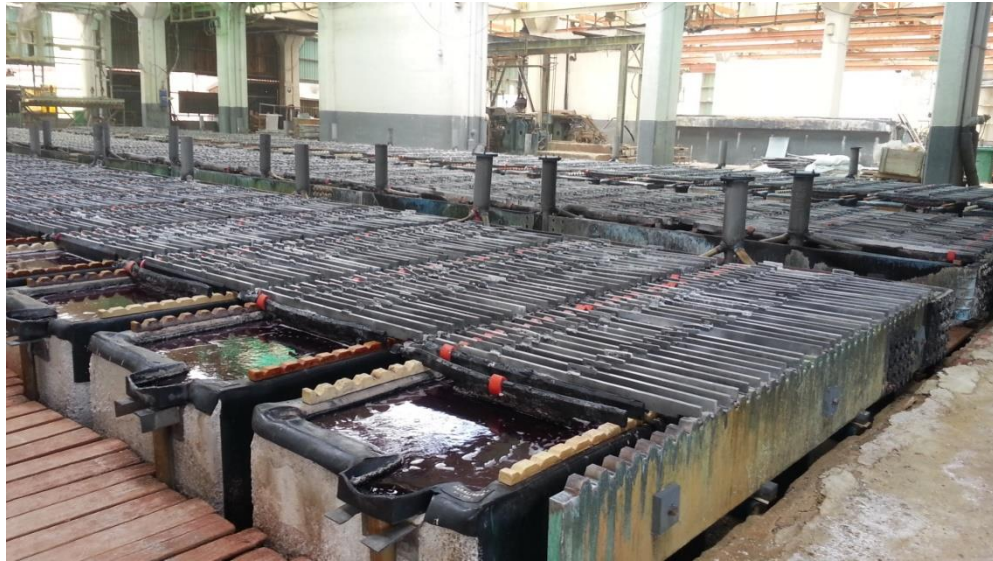
- L'électrolyse du zinc au niveau de l'usine (Figure II.22) permet la corrosion rapide des éléments en acier parce que le processus de l'électrolyse libéré de l'acide sulfurique (aqueux + gaz) en vapeur comme montre la formule suivante :

**Figure II. 22 :** Chambre de l'électrolyse du zinc

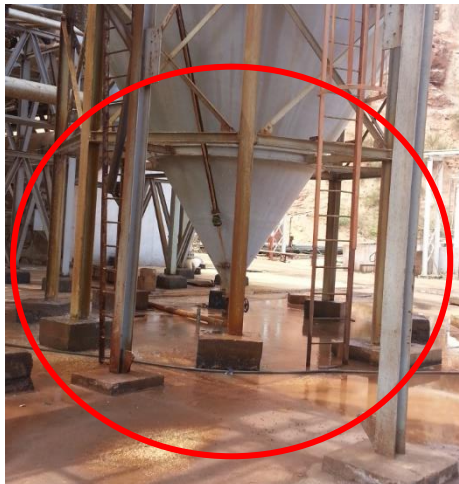
**Figure II. 25 : Disparition du contreventement**

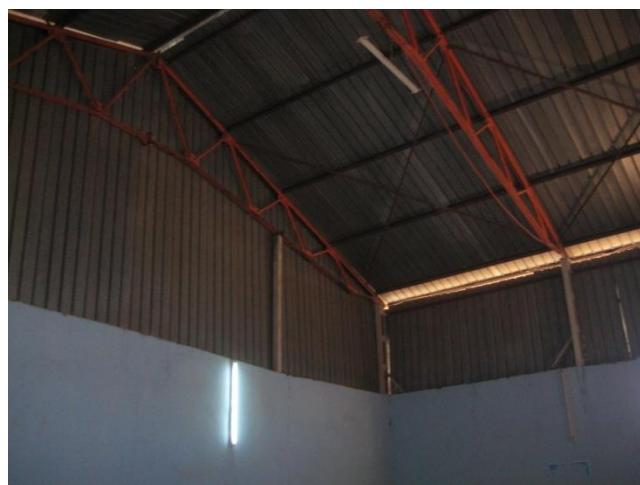
- Maque de lisses de bardage avec des fixations aléatoires au niveau des potelets de la poutre (Figure II.27).

Figure II. 27 : Maque de lisses de bardage.

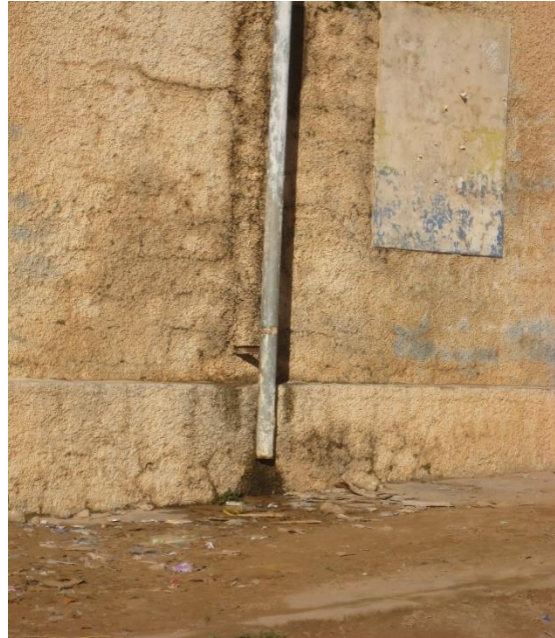
- L'évacuation de l'eau pluviale est incorrecte. Elle a un effet sur les murs et les fondations (**Figure II.28**).

**Figure II. 28 :** Manière de débarrassement de l'eau pluvial.

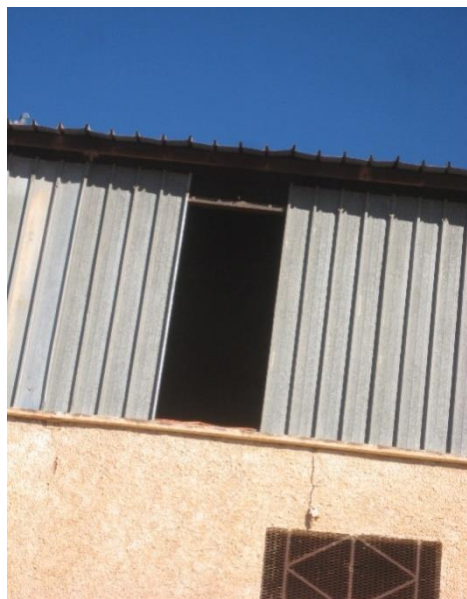
- Disparition du bardage latéral (**Figure II.29**). Le bardage latéral n'arrive pas à la toiture d'où un manque. (**Figure II.30**).

**Figure II. 29 :** Disparition du bardage latéral

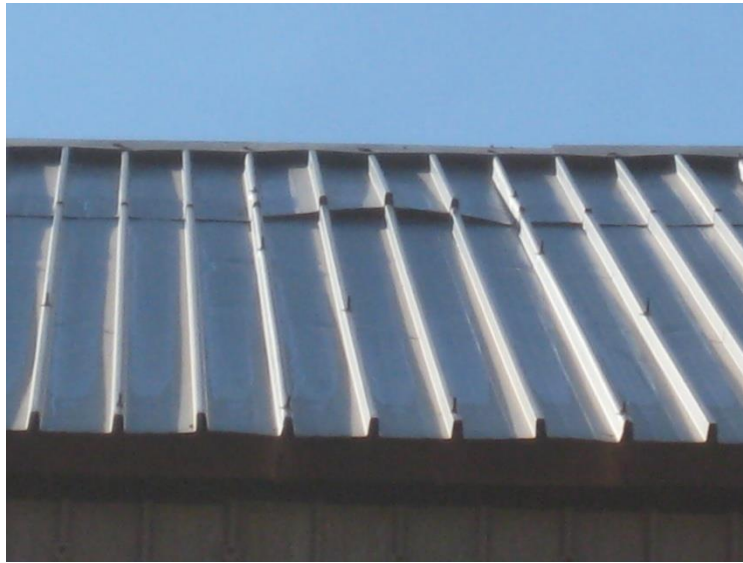
**Figure II. 34 :** Décollement de bardage de la toiture.

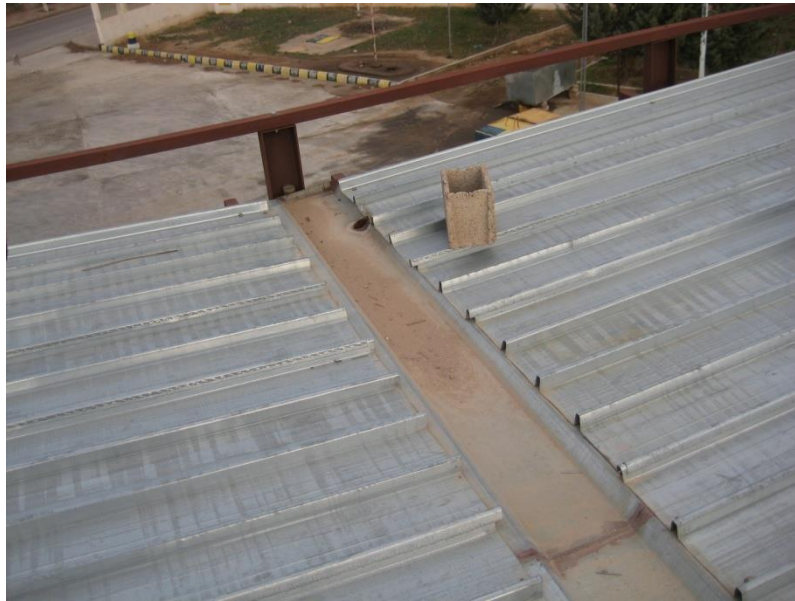
- Accumulation de sable et de l'eau sur les chéneaux est un résultat de manque d'entretien (**Figure II.44**) d'où obstruction des descentes d'eau.

**Figure II. 44 :** Vue d'un chéneau métallique

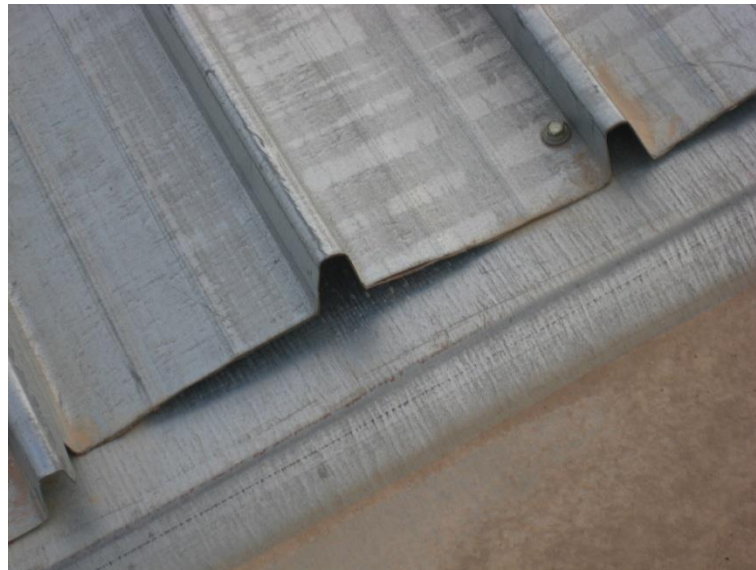
- Une mauvaise fixation du bardage et le manque du crochet et des vis liaison (**Figure II.45**).

**Figure II. 45 :** Mauvaise fixation de couverture

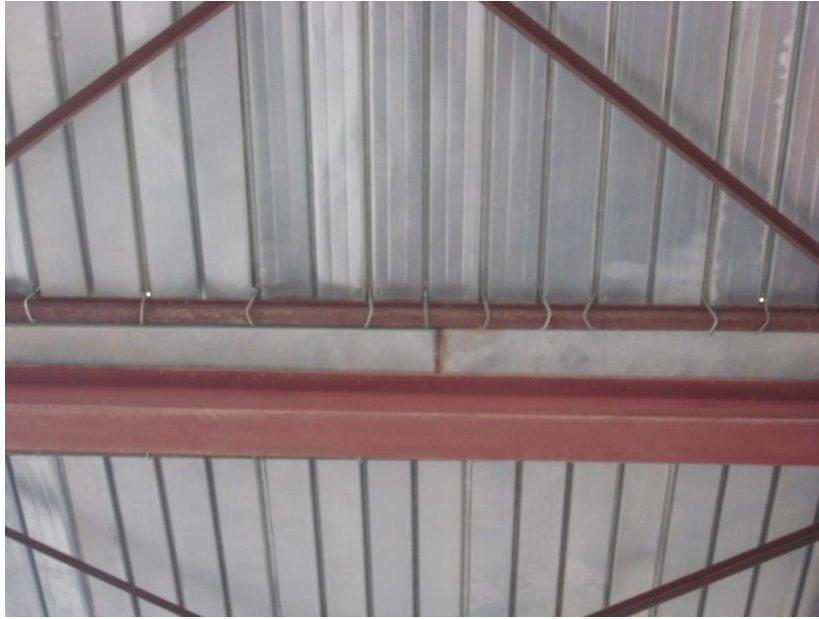
- Les crochets et les vis ne sont pas fixés (**Figure II.47**) et ils ne sont pas à leur place connecte (**Figure II.46**).

**Figure II. 46 :** Les crochets de fixations de la toiture

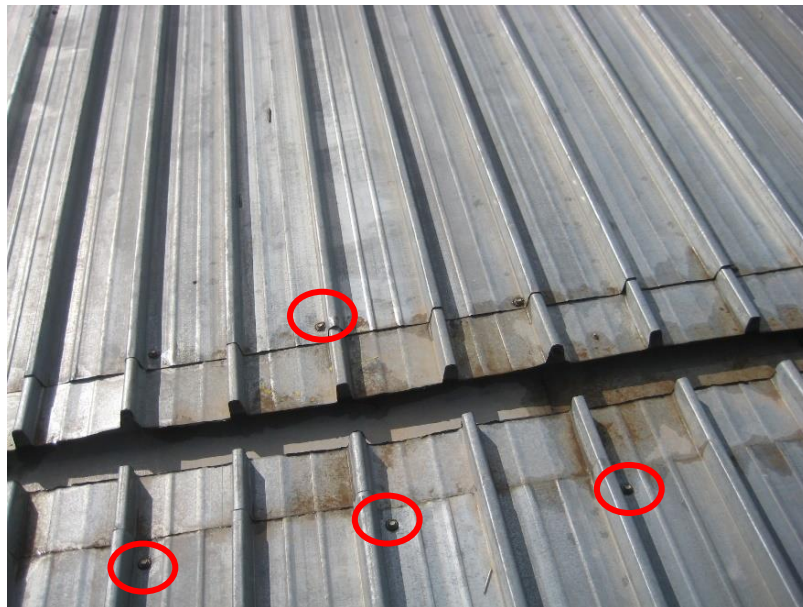
**Figure II. 47 :** Les vis de fixation de la toiture

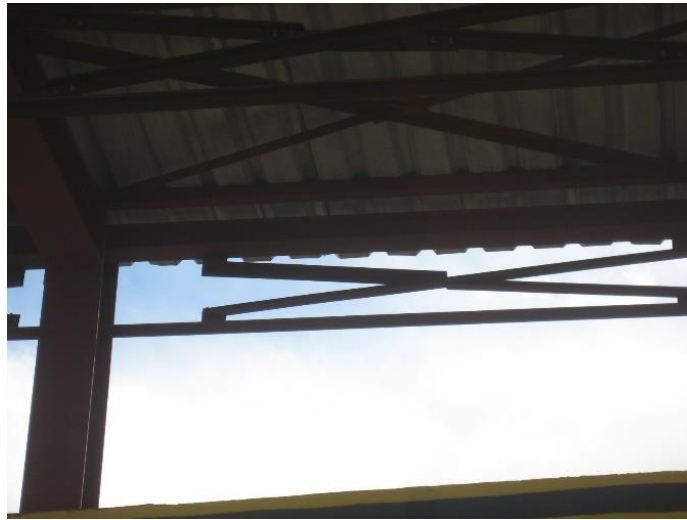
- Mauvaise réalisation des contreventements horizontaux. Le système de fabrication des diagonales de contreventement et des goussets correspondants a été erroné d'où mauvaise fixations (**Figure II.48**).

**Figure II. 48 :** Contreventement métallique

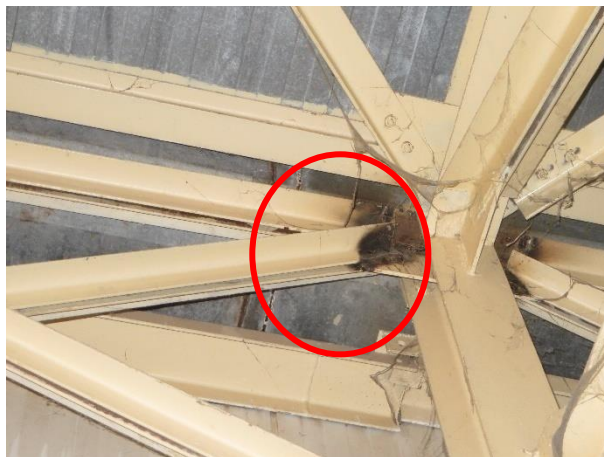
- La mauvaise réparation des erreurs d'assemblage éléments de contreventement où à la place de boulonnage, on a exécuté des soudures aléatoires (**Figure II.55**).

**Figure II. 55 :** Soudure au niveau du gousset
