Table des matières

1.1 Mise en contexte

2.1 Sélection des sites d'étude

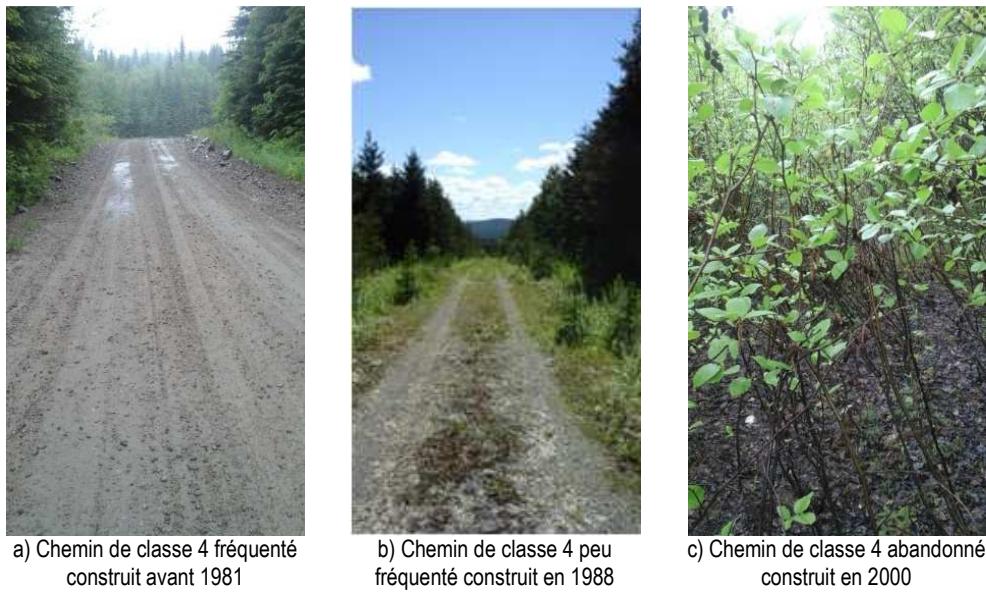
On remarque toujours la même tendance au Tableau 15, soit que le niveau de fréquentation le plus élevé était dans les ZEC et que le plus faible était dans les pourvories. Par exemple, les chemins de classe 4 étaient fréquentés en moyenne à 78% dans les ZEC et à 26% dans les pourvories. La Figure 4 illustre la grande variabilité de l'utilisation des chemins de classe 4 retrouvés dans les secteurs d'étude.

Figure 4 - Exemple de chemins de classe 4 ayant différents niveaux de fréquentation

Par la suite, l'observation de chemins de classe 4 refermés par la végétation ayant été construits en 2000 dans l'UP 53 (Figure 4) démontre bien que l'état des chemins peut évoluer très rapidement en l'absence d'entretien. Ces chemins de classe 4 refermés par la végétation seront sûrement dans la catégorie non classés dans la cartographie du prochain programme d'inventaire écoforestier. Cette situation participe donc à accroître l'incertitude de l'extrapolation qui a été réalisée. Tel qu'expliqué, dépendamment de l'âge des chemins et de l'année de réalisation de l'inventaire écoforestier, il se pourrait que plusieurs chemins de classe 4 soient en réalité des chemins non classés actuellement, donc majoritairement peu fréquentés ou abandonnés. Puisque la situation inverse n'est pas possible, il pourrait y avoir une plus forte proportion de chemins peu fréquentés, voire abandonnés dans les UP comparativement aux résultats obtenus d'autant plus que le nombre de kilomètres de chemins de classe 4 est très important dans les UP (30%). En résumé, le niveau de confiance dans l'estimation du niveau de fréquentation des chemins est élevé pour les chemins non classés qui ont déjà été identifiés par le MFFP comme des chemins en mauvais état. Le même constat peut être fait pour les chemins du 3^e programme absents du 4^e puisque ces chemins ont été supprimés des bases de données ce qui signifie qu'ils n'étaient plus utilisables. Toutefois, tel que discuté plus haut, l'estimation du niveau de fréquentation sur les chemins de classe 4 est beaucoup plus incertaine à cause de la longue fréquence de mise à jour des bases de données gouvernementales.

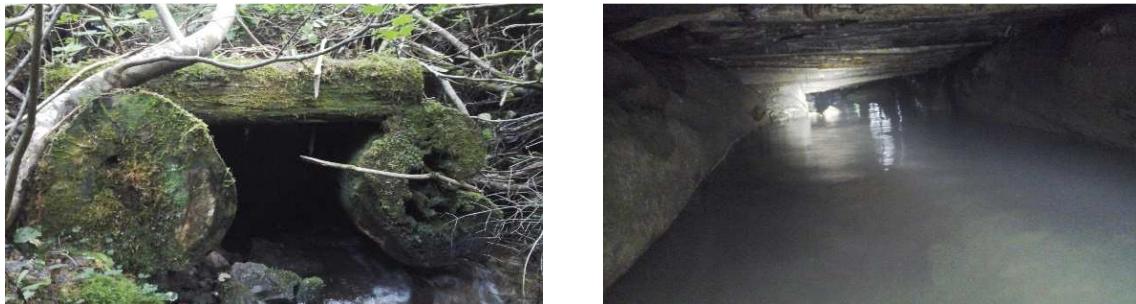
Les traverses en bois retrouvées lors des inventaires étaient simplement composées de deux billes de bois rond déposées de chaque côté du cours d'eau. Ces billes étaient déposées soit sur la berge ou directement sur le lit du cours d'eau. Par la suite, des billes de plus petit diamètre étaient clouées perpendiculairement sur les billes d'assise pour créer un tablier (Figure 6). Enfin, cette structure de bois était remblayée avec des matériaux granulaires.

Figure 6 - Exemple d'un ponceau de bois typique (extrémité à gauche et intérieur à droite)
