## **CHAPITRE 8. ÉVOLUTION DE LA CUVETTE DANS L'ESPACE ET DANS LE TEMPS**

### **8.1. Les terrasses alluviales : témoin de l'ancien lit du cours d'eau**

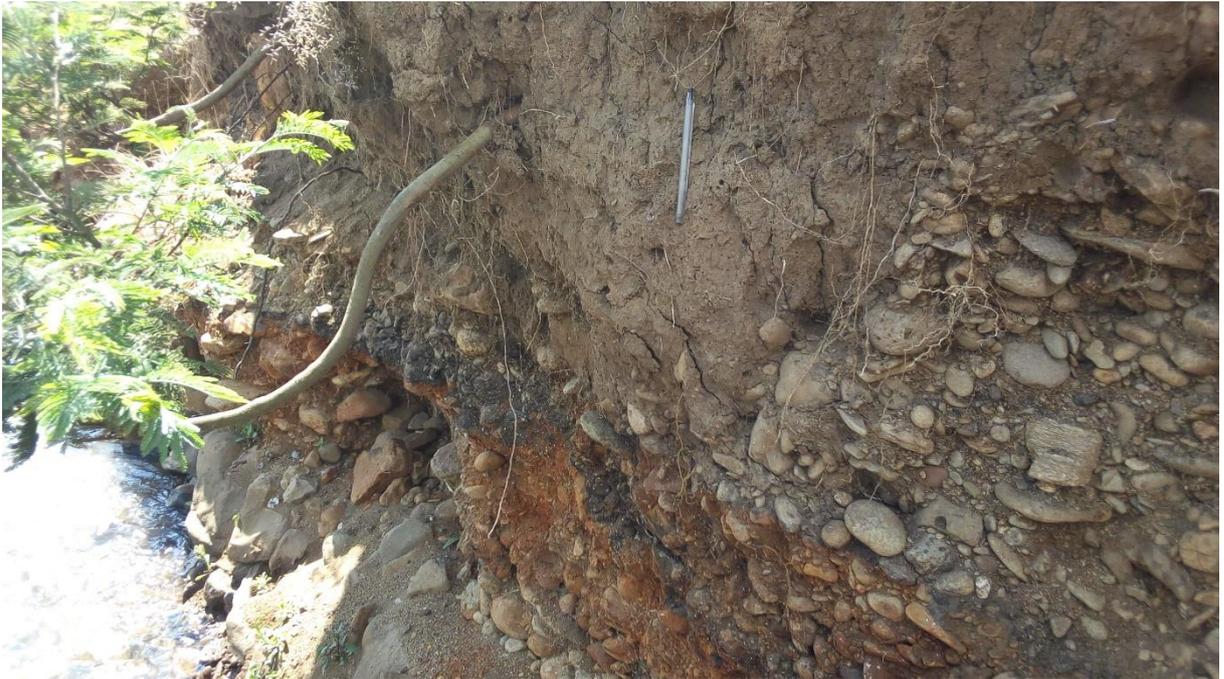
**Photo 5. Terrasse alluviale (Tr 1-1)**

La première terrasse alluviale se trouve à une altitude de 1930 m sous les coordonnées X : 453 795,266, Y : 726 173,247. Elle est très visible sur le terrain et facile à distinguer par les séquences sédimentaires qui le constituent. Cette terrasse est formée de plusieurs séquences sédimentaires : limon, sable, galet, et bloc de pierre (Photo 5).

L'ensemble des dépôts en surface est majoritairement plus fin, ces dépôts sont le plus récents. Puis ils s'enchainent dans une matrice de sablo-limoneux. Au-dessus de la base se trouvent des galets émoussés cimentés par des sables de couleur rouille.

*Le profil se décrit comme suit :*

*0-60 cm : Horizon brun clair*

*60-80 cm : sable*

*80-100 cm : Alluvion*

*100-120 cm : Sable*

*120-140 cm : Cendre volcanique mélangée par des galets émoussés*

*140-200 cm : Galets cimentés par des sables de couleur rouillée*

*200-210 cm : Bloc de pierre arrondie*

À la base, le dépôt est qualifié de type torrentiel puisque seuls les débits torrentiels d'un cours d'eau peuvent transporter des blocs de pierre d'environ 15 à 20 cm de diamètre. En d'autres termes, lors du dépôt, la compétence de transport de la rivière est décroissante, c'est-à-dire qu'au début elle est de type torrentiel, par suite, la capacité de transport s'est affaiblie, ce

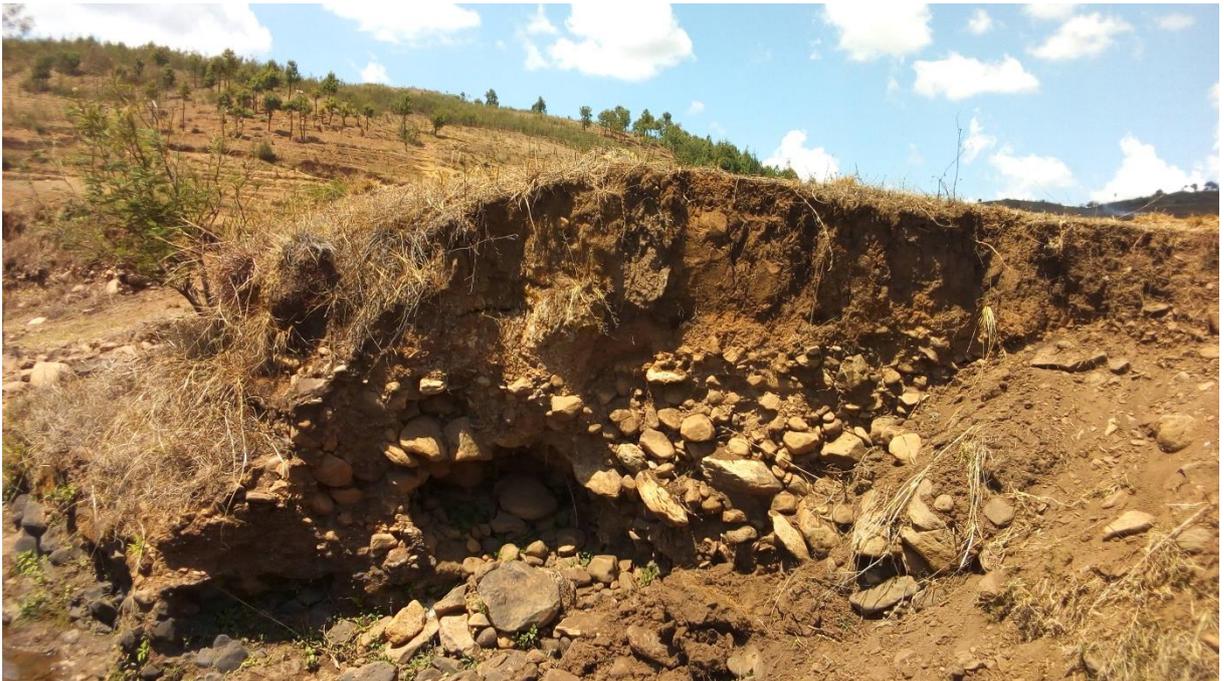
#### **Photo 6. Terrasse alluviale (Tr 1-2)**

*Les éléments du profil observés sont les suivants :*

*0-120 cm : Horizon sablo limoneux (tany mondra)*

*120-140 cm : Cendre volcanique*

*140-170 cm : Galets émoussés de taille variable de 2 à 15 cm*

*170-310 cm : Galets émoussés avec une matrice sableuse*

*310-320 cm : Blocs de basalte parfaitement émoussé*

Sur la photo 6, on peut encore revoir la compétence d'apport de sédiment du cours d'eau. L'horizon limoneux sableux est un horizon qui n'est plus fertile, ainsi les paysans les appellent : « *tany mondra* ». Celle-ci s'alterne avec une mince couche de cendre volcanique. De ce fait, les matériaux qui ont constitué les deux terrasses sont des produits volcaniques. En effet, avant de s'encaisser, la rivière d'Ambohijatovo (affluent de la rivière de Vinaninony) a déposé des sédiments d'origine volcaniques sauf les matrices sableuses qui sont des matériaux de socle.

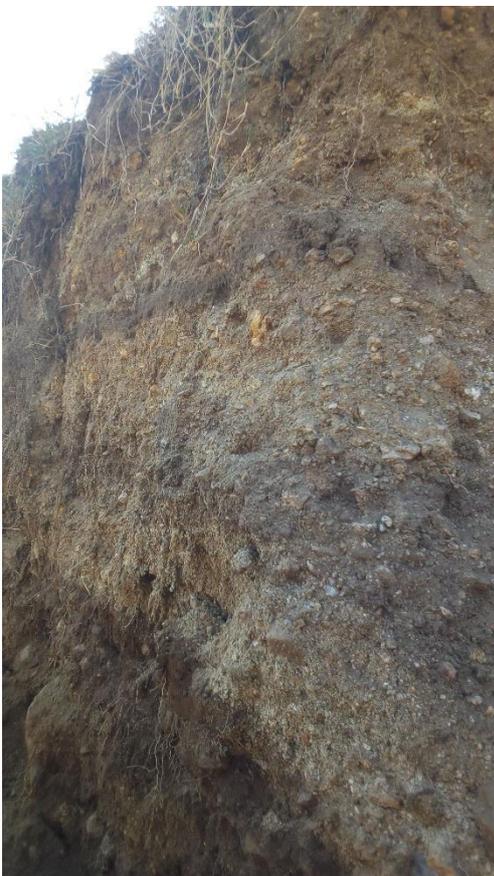
**Photo 7. Terrasse alluviale (Tr-2)**

La terrasse est formée par des dépôts généralement plus fins, il y a une succession de sable, de limon et de cendre. Ils sont accompagnés de galets émoussés et de quartz fumeux, laiteux, provenant du migmatite bordure de Vavavato et l'activité volcanique (Ankorondrano et Avaratsena). D'ailleurs, cette terrasse est dominée par de sable et d'alluvions. Par rapport au niveau de talweg actuel, elle est percée à 6,50 m d'altitude relative. Cependant, malgré la dominance des matériaux du socle dans cette terrasse, il existe aussi des matériaux basaltiques, moins nombreux que les matériaux du socle.

Ces deux types de terrasses sont en effet différents puisque l'escarpement de faille nord-sud a bloqué la charge de fond. Seules les charges en suspension ont pu être transportées, par exemple, les alluvions et les cendres volcaniques. C'est le phénomène qui explique la formation limoneuse et cendreuse sur la terrasse (tr- 02). Cependant, la présence des grains de quartz est due à la dégradation de la migmatite granitoïde de bordure de Vavavato. Par conséquent, les cailloux présentent une forme triangulaire. Ainsi, ils n'ont pas subi un long transport. Sur cette terrasse, il existe aussi des laves vitreuses démantelées non cristallisées.

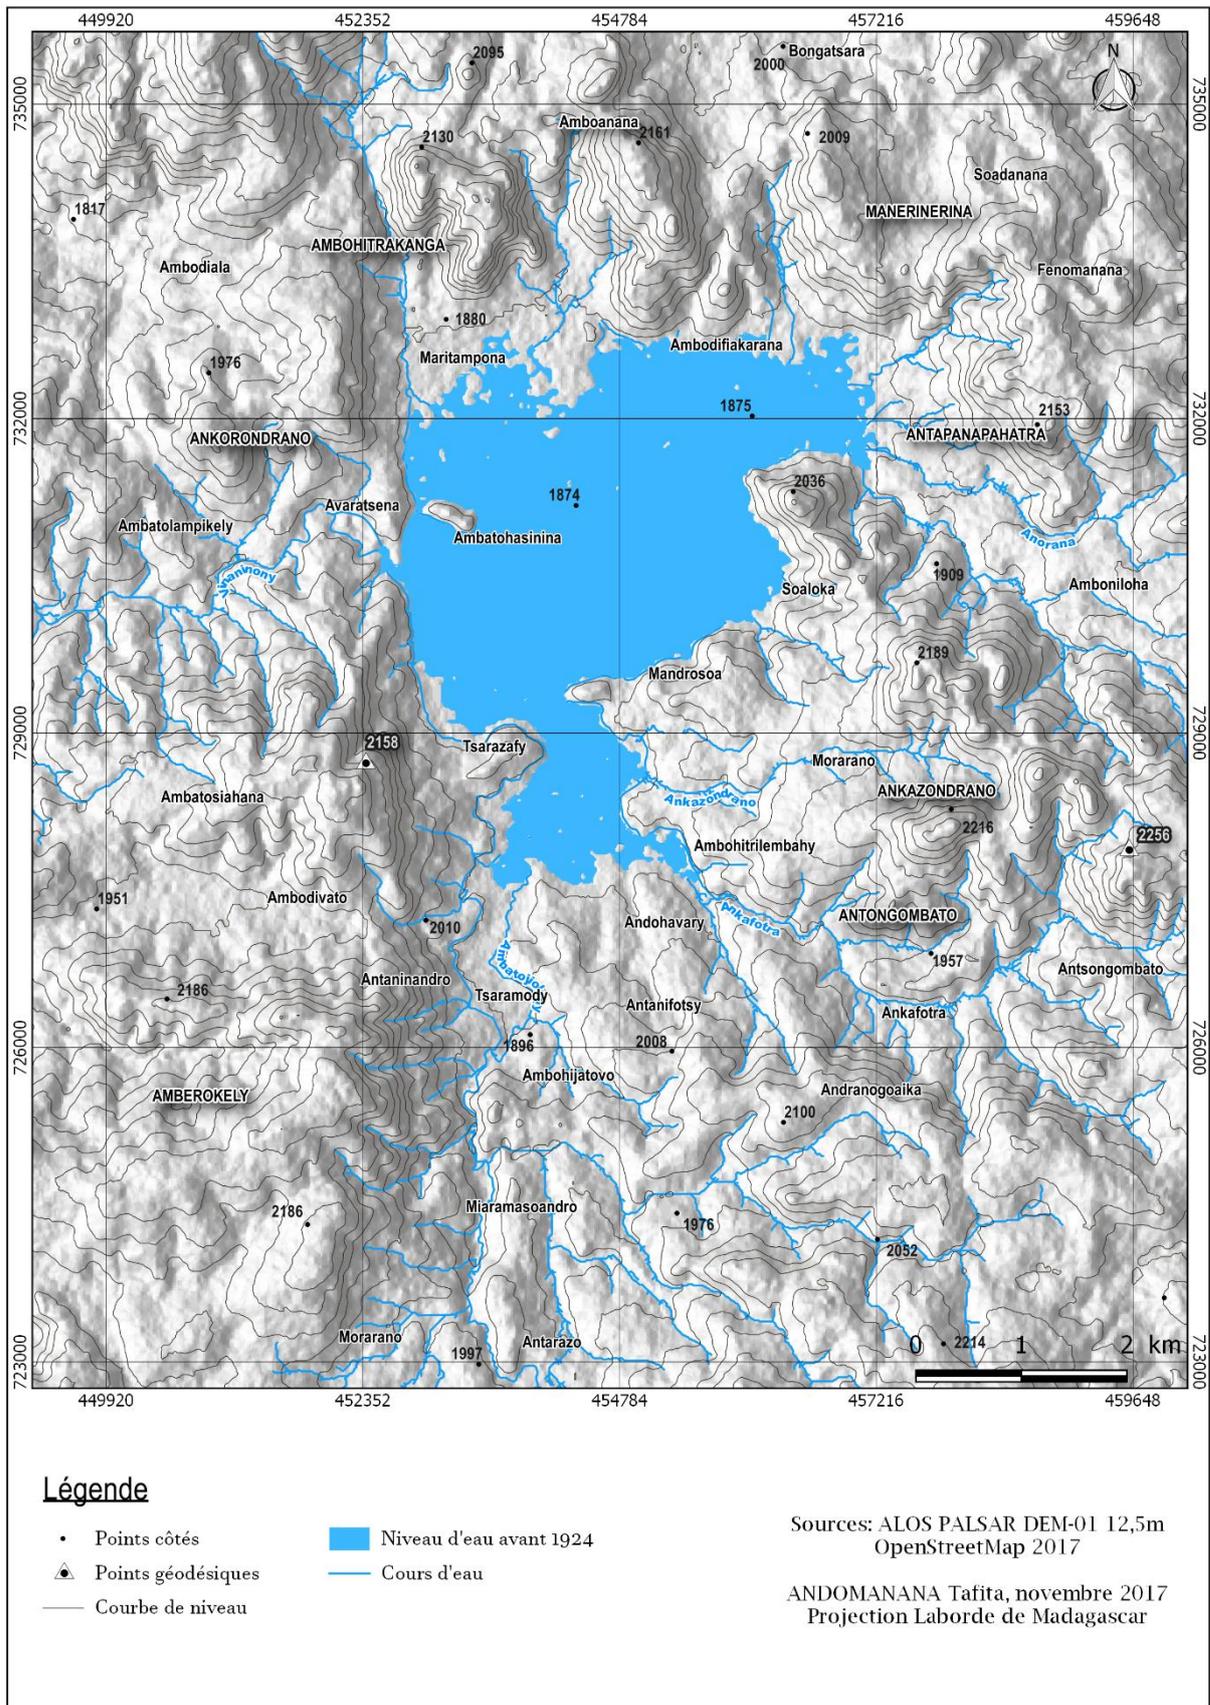
Figure 23. Carte de l'ancienne extension du lac

D'après la figure 23, le lac occupait une très grande superficie dans la cuvette avant l'aménagement, sa superficie était de 624,75 km<sup>2</sup>. Au total, le volume d'eau était de 20 774 537 576,90 m<sup>3</sup>. Seule la petite colline d'Ambatohasinina et quelques lambeaux de terre n'ont pas été inondés. De plus, l'extension des dépôts alluviaux correspond à l'ancienne extension du lac. La figure montre que le lac avait un exutoire, en effet, seuls les excès d'eau peuvent franchir l'escarpement. C'est-à-dire que lorsque la cuvette s'est remplie d'eau, celle-ci a cherché le point le plus bas de relief qui l'entoure pour s'écouler.

L'assèchement de la cuvette de Vinaninony est lié aux facteurs naturels et artificiels. Avant d'analyser les différents facteurs qui ont contribué à son assèchement, il faut considérer avant tout l'ancienne extension du lac qui a occupé la cuvette. Pour ce faire, des simulations ont été faites sur le logiciel SIG en se basant sur les données de terrain. Le but est de ramener le cours d'eau à son niveau ancien en ne tenant pas compte les nouveaux lits tracés par l'homme. En effet, lors des travaux de terrain plusieurs anciens méandres ont été trouvés, ainsi que l'endiguement et creusement de nouveau lit (Figure 24). Par la suite du traitement, l'ancienne extension du lac est retracée. En d'autres termes, le niveau d'eau est ramené au niveau de la terrasse alluviale Tr-2 (1881 m d'altitude) puisqu'il s'agit de l'ancien lit du cours d'eau avant son encaissement.

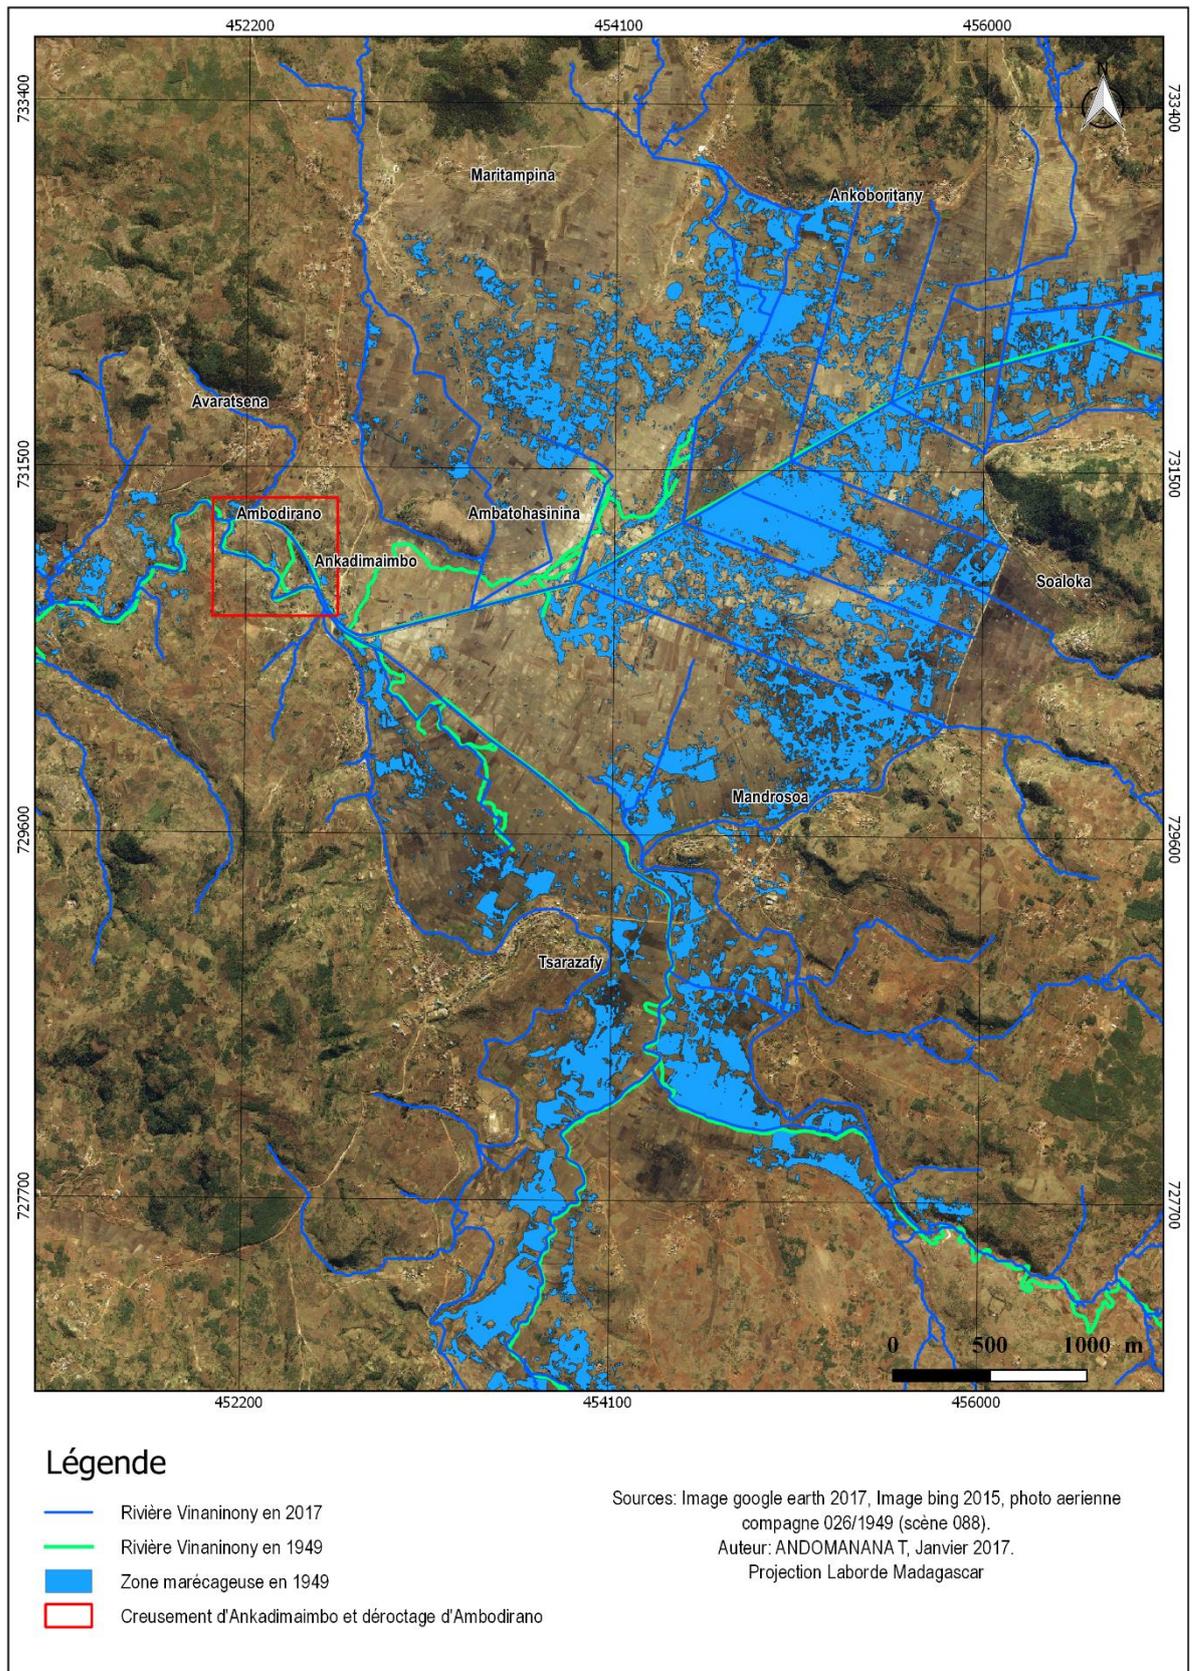
**Figure 24. Évolution des tracés naturels et des actions anthropiques**

La figure 24 montre que plusieurs aménagements ont été faits comme, la suppression des méandres à l'amont de la rivière, endiguement des rivières ainsi que la création des canaux de drainage. Cette évolution a été étudiée à partir des comparaisons de photographie aérienne de 1949, d'image *Google Earth* 2017 et des observations sur le terrain. En effet, le plus grand aménagement fait dans la cuvette était l'endiguement des rivières. Le tableau 6 montre l'évolution de la superficie des marais dans la cuvette.

<sup>16</sup> Cette figure 25 est tirée de celle 24 (cf. la partie encadrée en rouge).

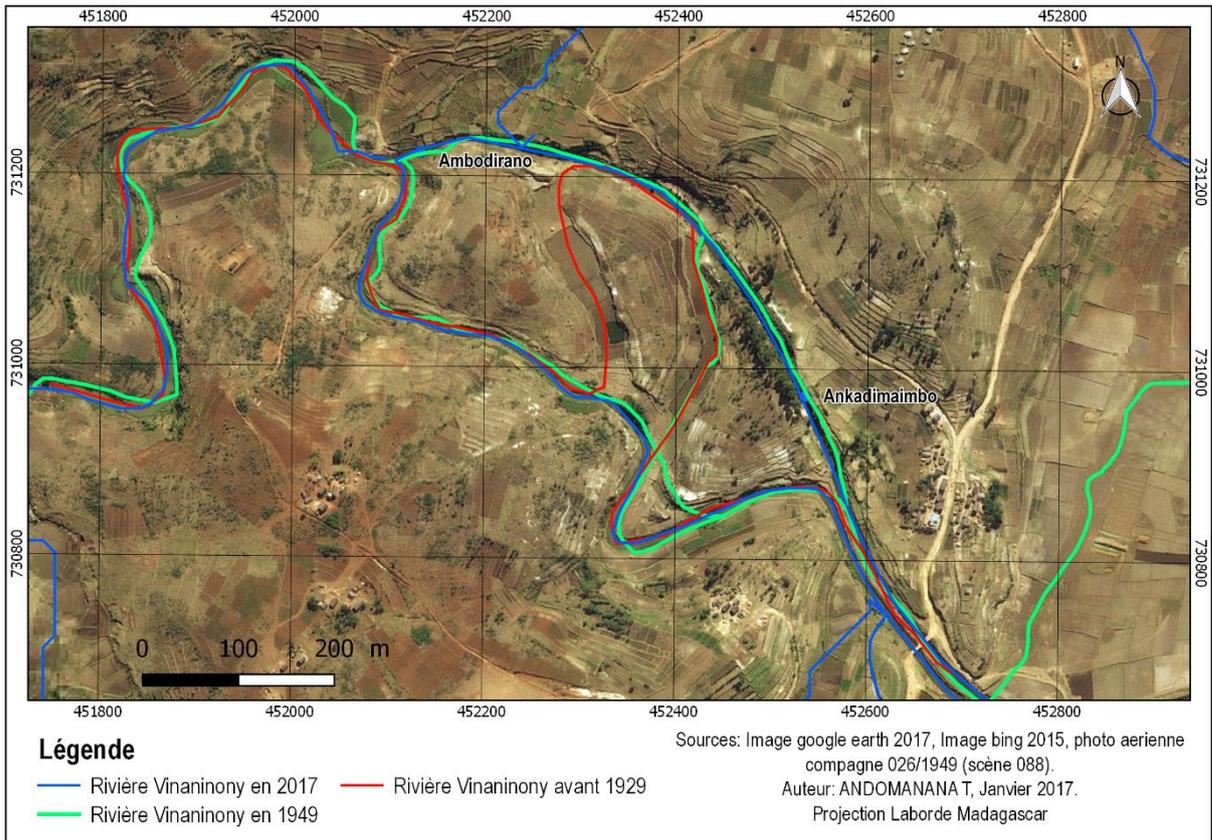
**Figure 25. Évolution de l'exutoire de la rivière Vinaninony**

L'évolution du lit de la rivière Vinaninony est reproduit sur la figure 25<sup>16</sup>. En sortant de la zone de sédimentation de la cuvette, la rivière se trouve à l'Ouest dans le bloc soulevé causé par la faille Nord-Sud. Auparavant, la rivière présentait des sinuosités en essayant de passer entre les appareils volcaniques et les migmatites. Puis, en 1949, le canal d'Ankadimaimbo fut creusé ainsi que le déroctage du seuil d'Ambodirano.
