# **Pathologie fissuration**

## **Partie 1 : Pathologie Fissuration du béton**

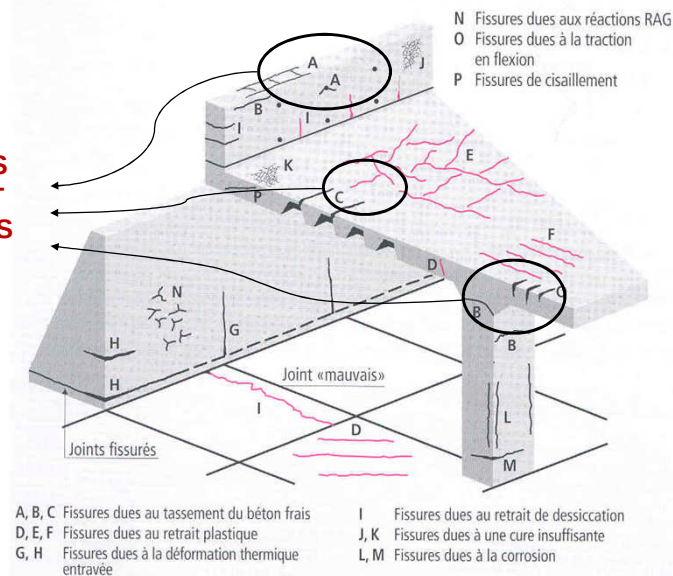
### LOCALISATION DE LA PATHOLOGIE

**FISSURES DUES  
AU TASSEMENT  
DU BETON FRAIS**

- SE MANIFESTE AVANT LA PRISE
- APPARITION D'UNE PELLICULE D'EAU A LA SURFACE LIBRE HORIZONTALE DU BETON FRAIS
- TASSEMENT PROGRESSIF DU SQUELETTE SOUS L'EFFET DE LA PESANTEUR
- DANS LES CAS EXTREMES, CREATION DE FISSURES OUVERTES AU DROIT DES OBSTACLES QUI S'OPPOSENT AUX MOUVEMENTS DE TASSEMENT DU BETON (armatures, variations locales d'épaisseur...)

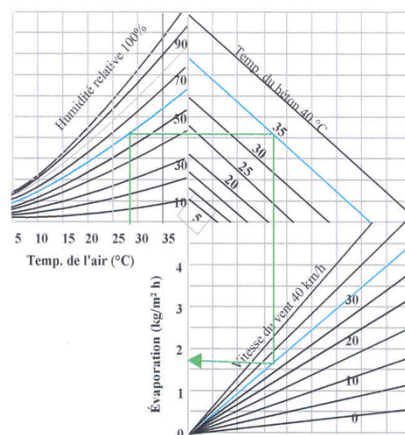
#### RETRAIT PLASTIQUE - DESSICATION FACTEUR AGGRAVANT :

- évaporation de l'eau

Risque élevé si  
évaporation > 1 kg/m² h

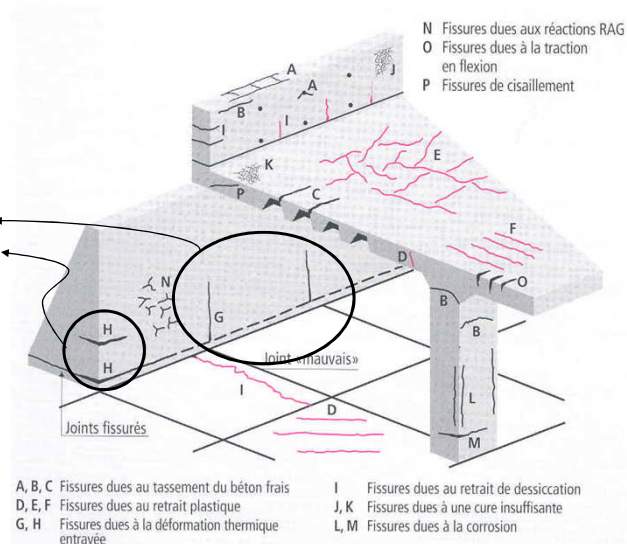
### LOCALISATION DE LA PATHOLOGIE

#### FISSURES DUES AU RETRAIT THERMIQUE

- principalement localise sur les ouvrages massifs et peu sur les pièces minces
- échauffements importants ( $> 70\text{ }^{\circ}\text{C}$ ) occasionnant une expansion suivie d'une contraction au refroidissement
- la contraction se manifeste dans un laps de temps variant de quelques dizaines d'heures à quelques semaines après la mise en œuvre du béton
- fissures profondes traversant la totalité de l'épaisseur du béton

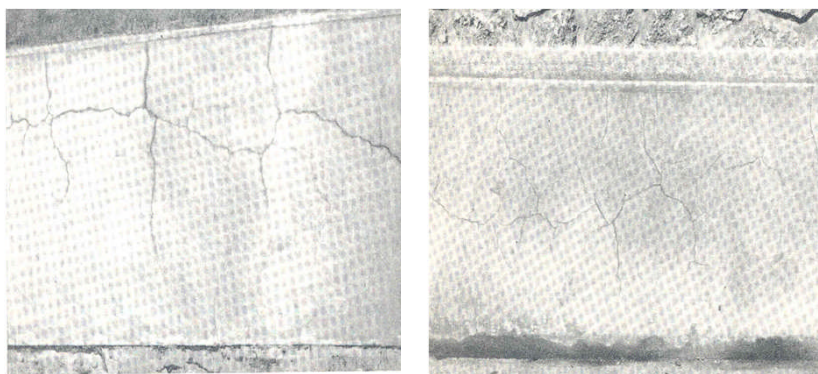
### VISUALISATION DE LA PATHOLOGIE

#### RETRAIT HYDRAULIQUE

- apparaît d'autant plus rapidement que la pièce est mince
- retrait lent du béton durci par perte d'eau : migration par capillarité de l'eau des zones humides vers les zones sèches (favorisé par lorsque l'humidité relative est faible)
- ce retrait commence au décoffrage, progresse entre 1 et 28 jours et double en passant de 1 mois à 3 ans
- fissures inesthétiques qui s'ouvrent avec le temps, compromettant que très peu la résistance de l'ouvrage car elles sont peu profondes

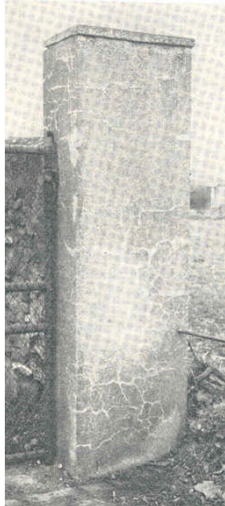
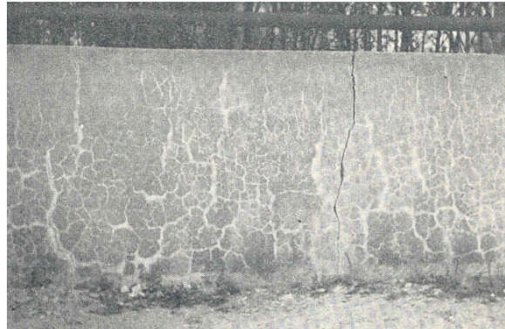
### VISUALISATION DE LA PATHOLOGIE

#### RETRAIT HYDRAULIQUE

**FISSURES SOUVENT BORDEES DE  
CALCITE (diffusion puis carbonatation  
de la chaux)**

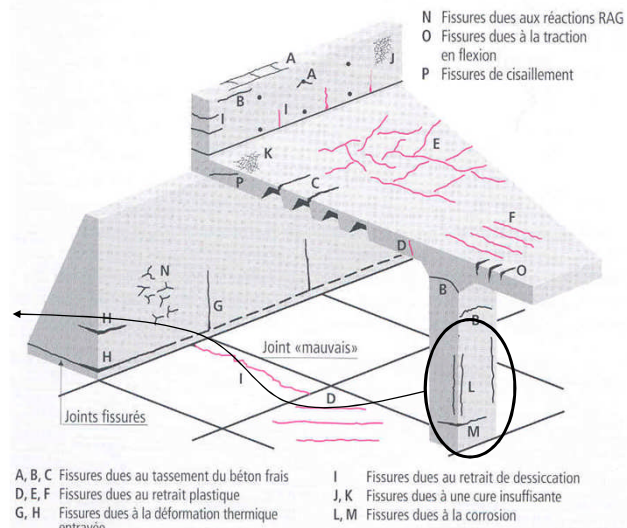
### LOCALISATION DE LA PATHOLOGIE

#### FISSURES DUES A LA CORROSION DES ARMATURES

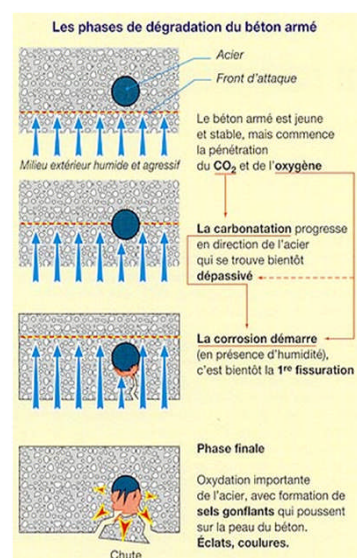
#### CARBONATATION - CORROSION DES ARMATURES

#### LA CORROSION DES ARMATURES EST SOUVENT LIEE A LA CARBONATATION

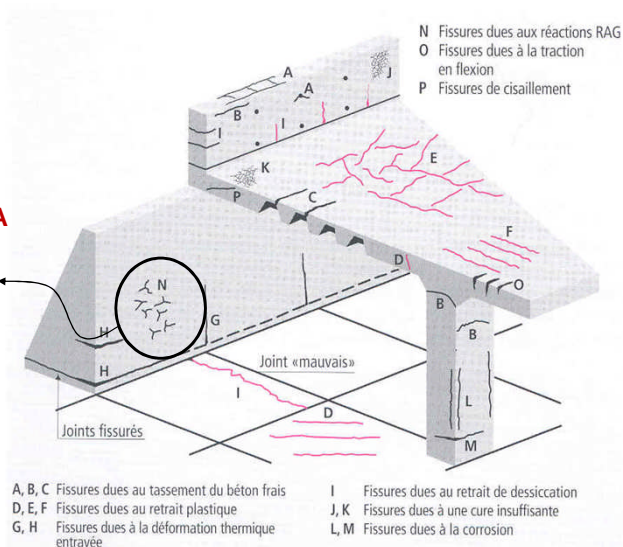
### LOCALISATION DE LA PATHOLOGIE

**FISSURES DUES A LA  
REACTION ALCALI-  
GRANULATS**

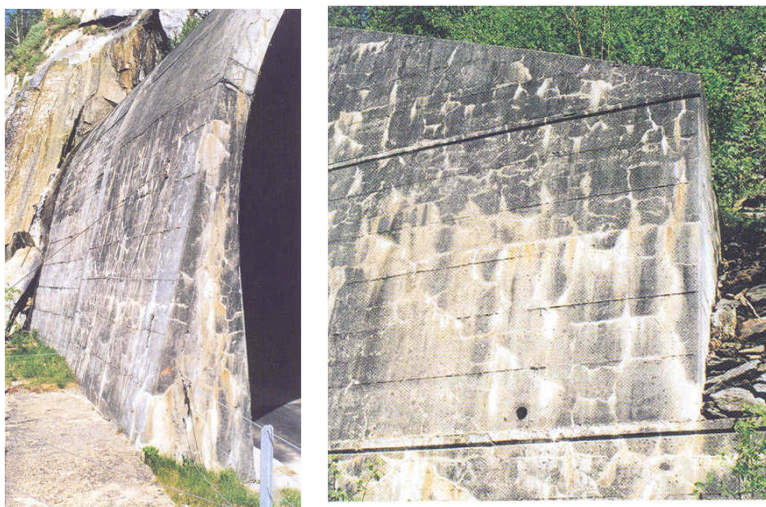
### VISUALISATION DE LA PATHOLOGIE REACTION ALCALI-GRANULATS

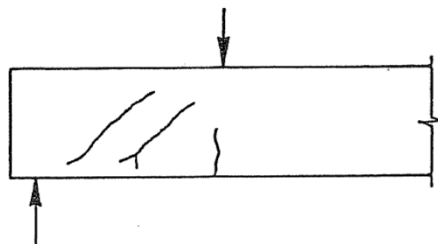
### Fissuration typique d'un élément en BA

Traction

Cisaillement

- les fissures se localisent sur la surface où le rapport  $R = \frac{\text{contrainte appliquée}}{\text{résistance}}$  est le plus élevé;
- dans un milieu homogène, elles sont perpendiculaires aux contraintes principales de traction;
- dans un milieu hétérogène, elles apparaissent d'abord là où le rapport  $R = \frac{\text{contrainte appliquée}}{\text{résistance}}$  est élevé : aux joints des briques dans une maçonnerie, aux joints de reprise du béton, dans la zone où les armatures sont insuffisantes en béton armé;
- dans tous les cas, l'orientation des fissures est le premier élément indicatif de l'état de contrainte. On donne à la figure ci-dessous quelques schémas de fissuration typiques.

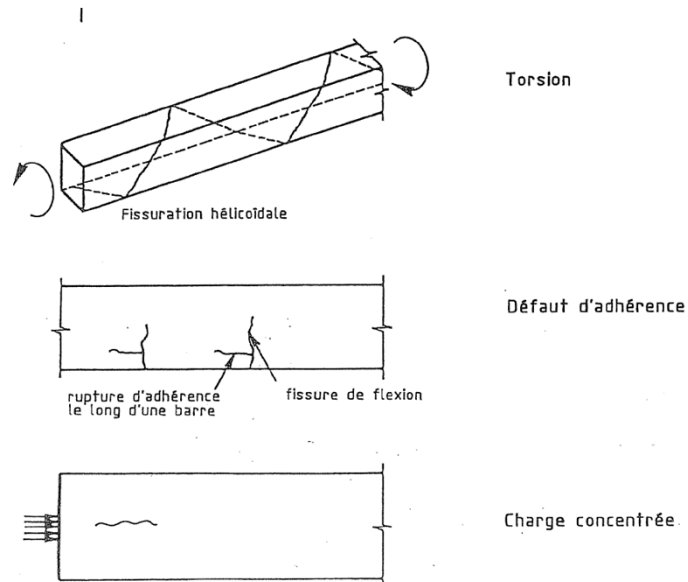
### Fissuration typique d'un élément en BA

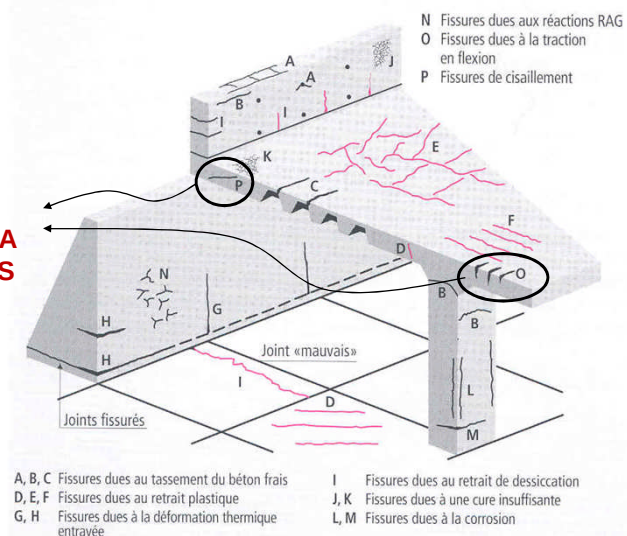
### LOCALISATION DE LA PATHOLOGIE

**FISSURES DUES A LA  
DEFORMATION SOUS  
CHARGE**

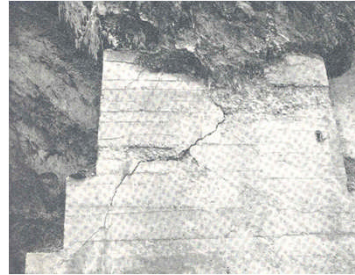
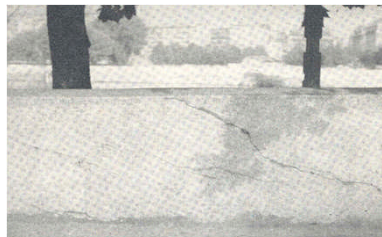
### VISUALISATION DE LA PATHOLOGIE

#### FLUAGE

- LORSQU'UNE CHARGE EST APPLIQUEE SUR LE BETON, IL SE DEFORME LENTEMENT
- LORSQUE LES CONTRAINTES ENGENDREES PAR LE FLUAGE DEVIENNENT EXCESSIVES, LE BETON SE FISSURE. IL EXISTE UN FLUAGE POUR TOUTES SOLLICITATIONS : COMPRESSION, TRACTION, FLEXION, TORSION...
- LA FISSURATION APPARAÎT APRES PLUSIEURS MOIS AVEC DES CONSEQUENCES IMPORTANTES
- LE FLUAGE EST D'AUTANT PLUS FAIBLE QUE LE BETON A DE PLUS FORTES RESISTANCES MECANIQUES

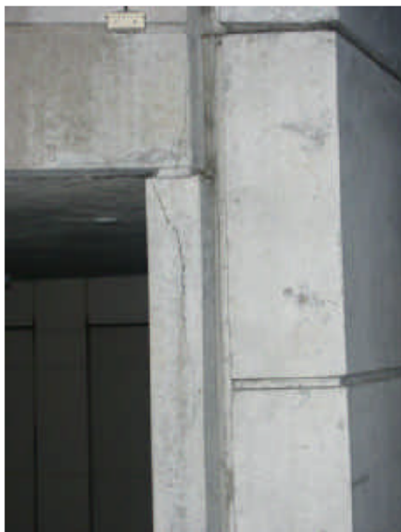
Appui de trop petites dimensions et manque d'armature de frettage (ESM - Sarrasin Ingénieurs SA)

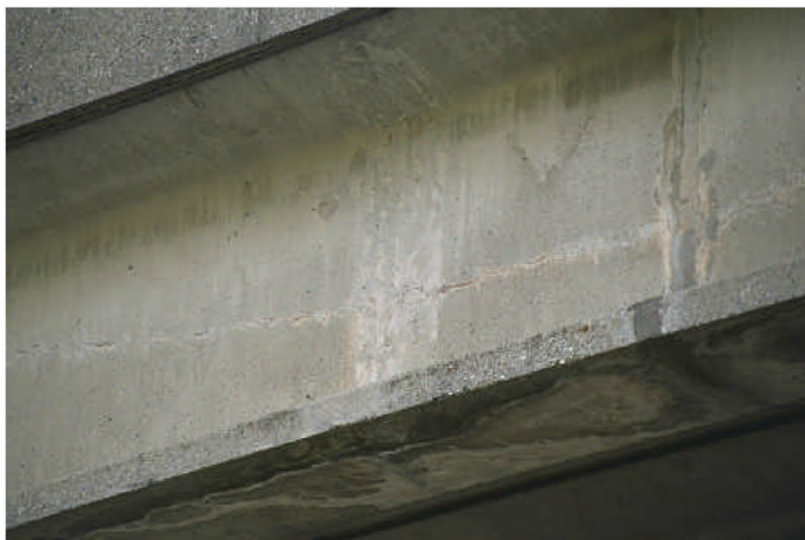
Fissuration le long d'un câble de précontrainte résultant des forces de déviation et d'une épaisseur d'âme trop faible (ESM - Sarrasin Ingénieurs SA)

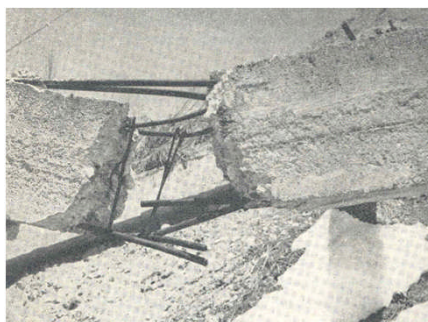
Rupture en traction (flexion) d'une poutre survenue à un endroit faible (mauvais recouvrement de armatures)

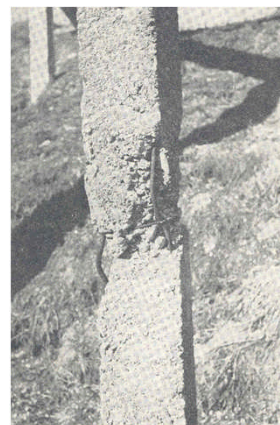
Rupture en compression d'un poteau survenue à un endroit faible (nid de cailloux)

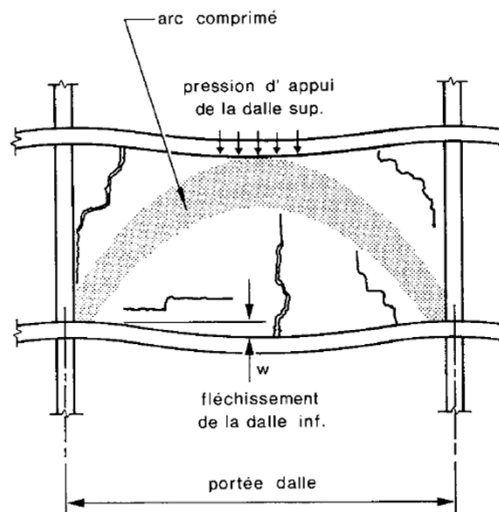
### Déformation du support :

*Déformations excessives dans les bâtiments*

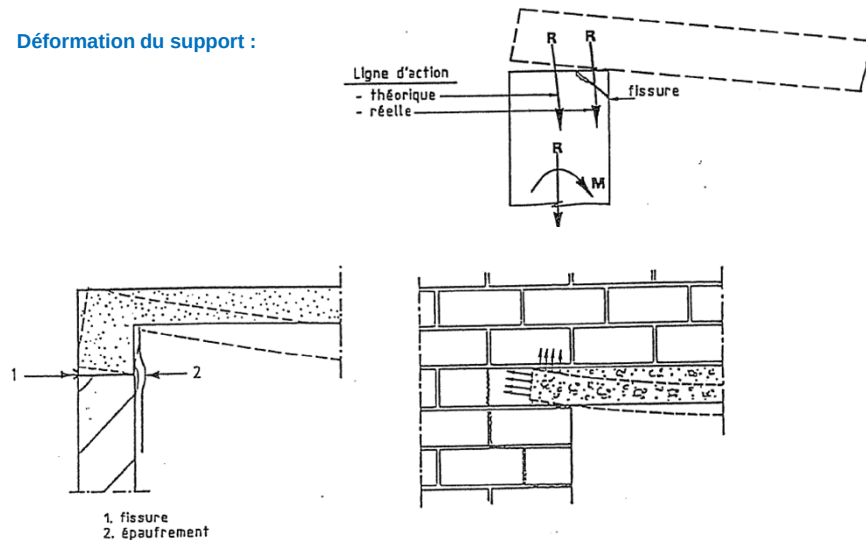
*Effets des conditions réelles à l'appui.*

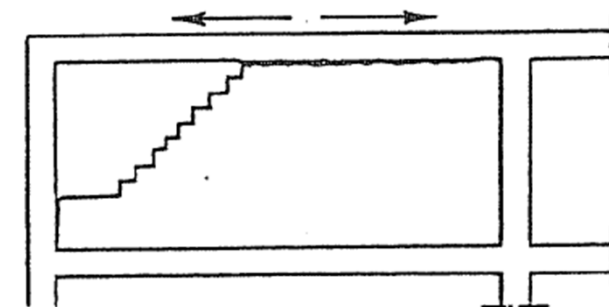
*Dilatation du plancher haut*

- de raccourcissements et d'allongements de la structure dus au retrait ou au fluage sous charges ou aux variations de température;
- de tassements différentiels des fondations;
- de variations dimensionnelles propres de la cloison;
- de la flexion des planchers, soit que le plancher supérieur charge la cloison, soit que le plancher inférieur "tire" la cloison au niveau  $n - 1$  et ainsi de suite; il y a alors des interactions sensibles sur plusieurs niveaux.

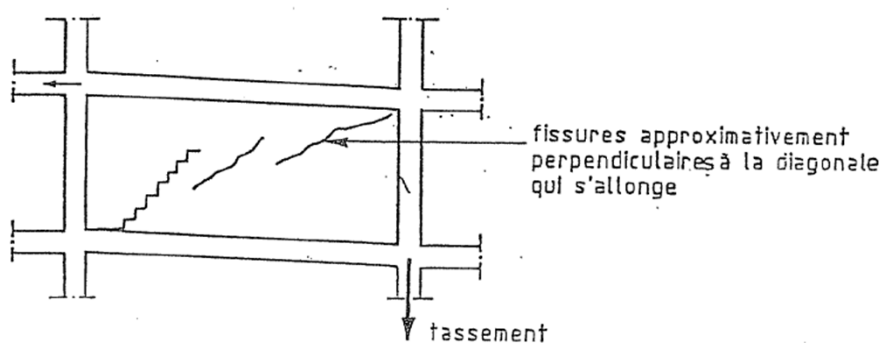
*Tassement différentiel de la fondation*

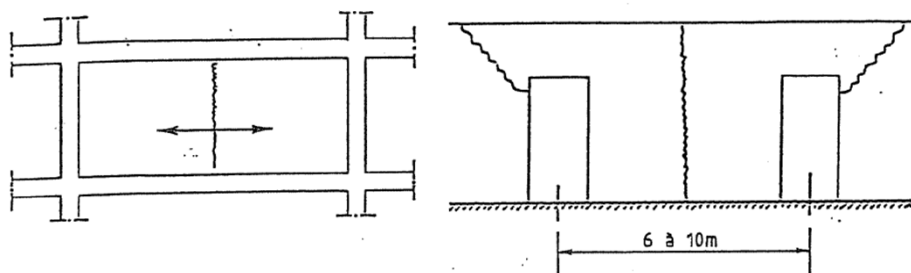
*Retrait de la cloison*

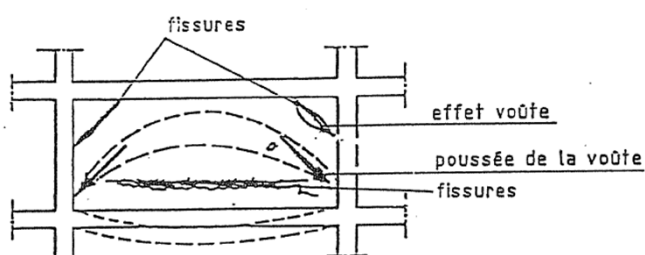
*Déformation du plancher inférieur*

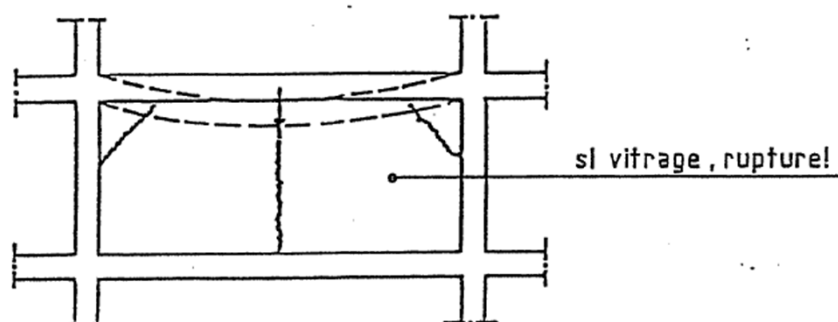
*Déformation du plancher supérieur [18]*

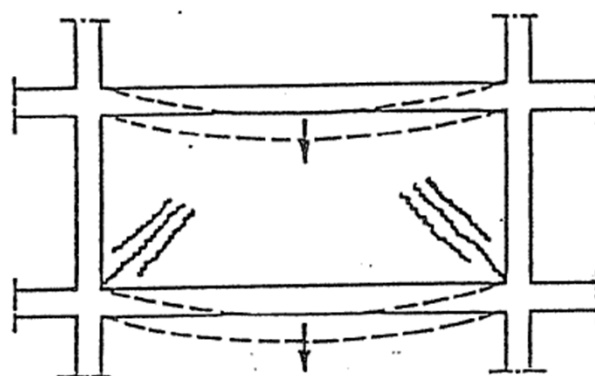
*Les deux planchers se déforment de la même façon.*

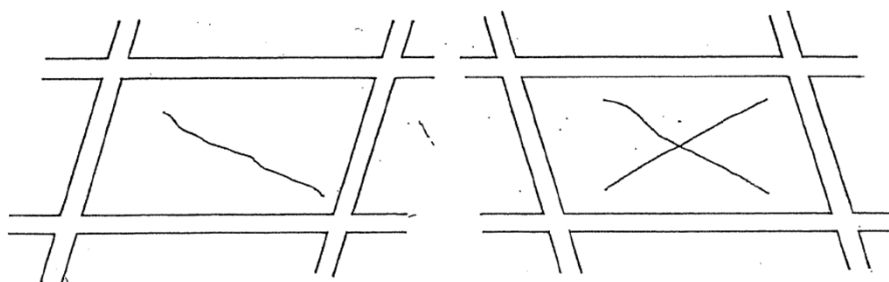
*Cisaillement alterné du panneau sous forces horizontales alternées (sismique, vent)*

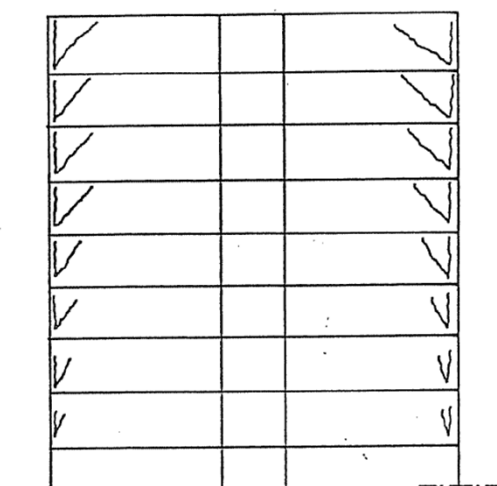
*Dilatation d'ensemble de l'ossature*

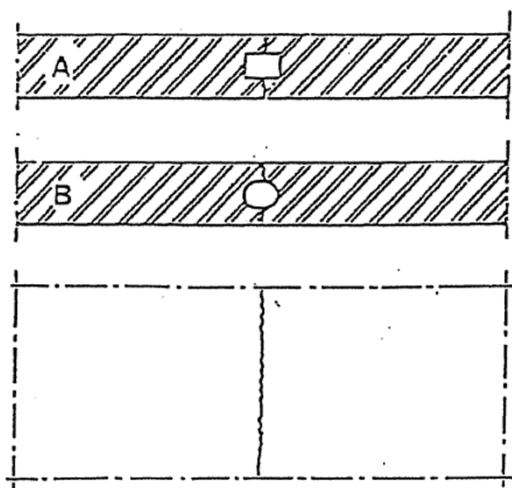
*Effet d'un affaiblissement local d'une cloison*

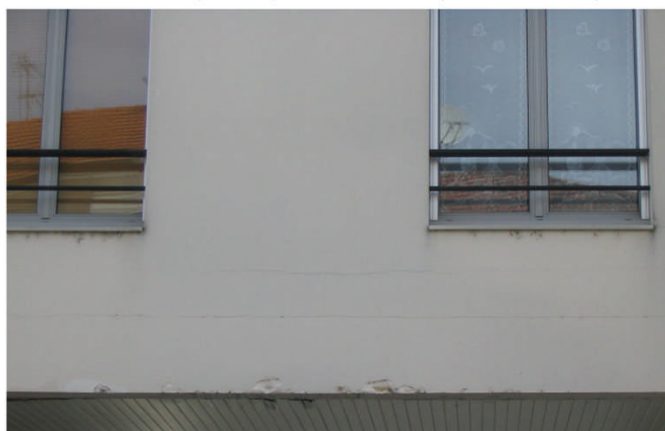
Or, les structures en maçonnerie sont associées à des éléments de structure en béton comme par exemple un linteau de fenêtre ou un plancher, et la liaison entre les deux éléments peut engendrer des fissures venant du fait que les 2 parties ne travaillent pas de la même façon .

Maçonnerie qui  
reste plus rigide  
que le béton qui  
fléchit

poutre en béton

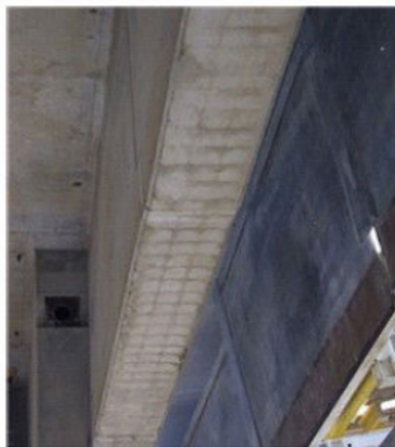
Vibrer le béton permet d'assurer le bon remplissage des coffrage et des moules, le serrage du béton et sa désaération en favorisant l'imbrication des granulats et en expulsant les bulles d'air. Cependant, il faut choisir le matériel adéquat à l'élément coulé et faire attention de ne pas mettre les armatures en vibration car cela peut entraîner des défauts de parements (fantôme d'armature) ou des fissures en accentuant le phénomène de ressuage vu précédemment.<sup>35</sup>

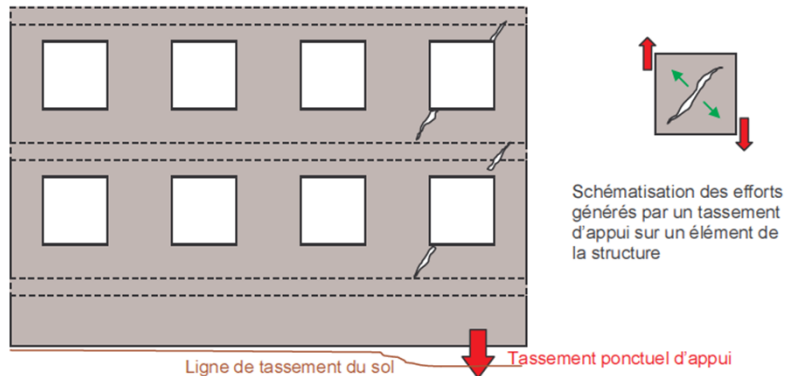
### 2.3.1.1. Le tassement d'appui (ou tassement différentiel)

Le tassement d'appui génère des fissures dans un ouvrage. En effet, le tassement du sol entraîne un déplacement de la fondation. Ce tassement n'ayant pas lieu sous toutes les fondations (hétérogénéité du sol, fondations différentes, localisation des eaux souterraines, répartition des descentes de charges différentes de celles estimées...), il entraîne des déformations dans la structure et par conséquent des contraintes supplémentaires notamment en traction, d'où l'apparition de fissures dont la caractéristique est leur orientation à  $45^\circ$ .

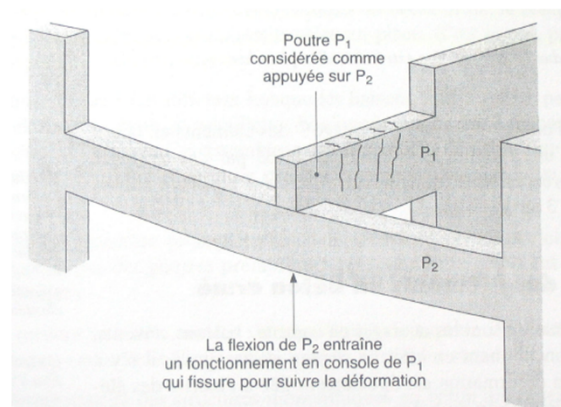
### 2.3.1.3. La modélisation choisie non représentative du fonctionnement réel

Cela se produit notamment lorsque des reports de charges intéressent des éléments de raideurs différentes.

Les éléments les plus raides (de plus forte inertie ou de plus faible portée) reprennent alors des charges pouvant être beaucoup plus importantes que prévu. L'adaptation des structures se traduit par une fissuration dont l'un des effets est précisément de réduire l'inertie des éléments les plus raides.

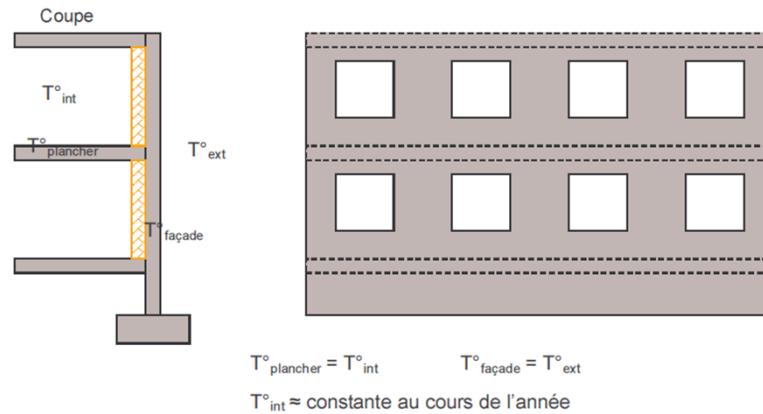
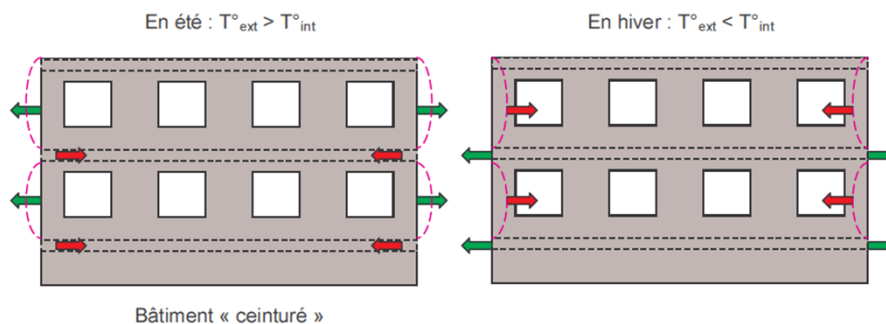
Si l'isolation est intérieure, les façades de la structure travaillent à l'inverse des planchers. En été, il fait chaud à l'extérieur, donc on rafraîchit l'intérieur du bâtiment ainsi les façades se dilatent et les planchers se rétractent. Cette différence de température entre les éléments verticaux et horizontaux entraîne des efforts supplémentaires au niveau de la liaison entre ces éléments. Le bâtiment est comme « ceinturé » à la hauteur de chaque plancher. En hiver, les efforts sont inversés.

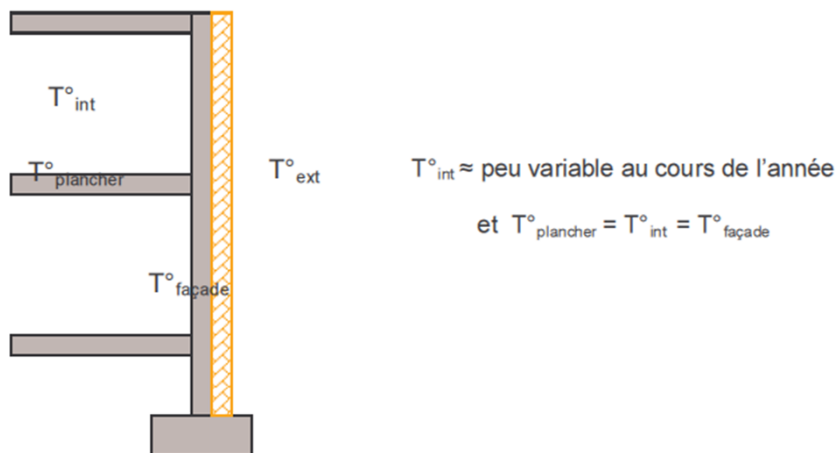
Dans le cas contraire, c'est-à-dire si l'isolation est située à l'extérieur du bâtiment, les façades et les planchers sont à la même température, la température intérieure du bâtiment qui est quasiment constante tout au long de l'année. Par conséquent les dilatations et les retraits différentiels des éléments du bâtiment liés au fonctionnement thermique de l'ouvrage sont quasi inexistantes.

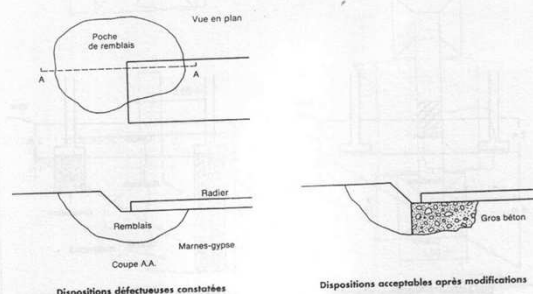
Tassements différentiels générateurs de fissures dans la superstructure.

La poche de remblai a été purgée. Du gros béton a été coulé pour rattraper la différence de niveau.
