C'est dans ce cadre que s'inscrit le présent projet intitulé : L'amélioration des indicateurs de performance de la qualité du projet IP.

I.2. Projet IP :

Il s'agit du câblage de tableau de bord du client FORD (SMAX & GALAXY). Ce câblage est responsable de la transmission des signaux électriques à l'ensemble des indicateurs et des témoins qui renseignent le conducteur à temps réel sur le fonctionnement du moteur et sur les paramètres de conduite : vitesse instantanée, température extérieure, niveau du carburant,...

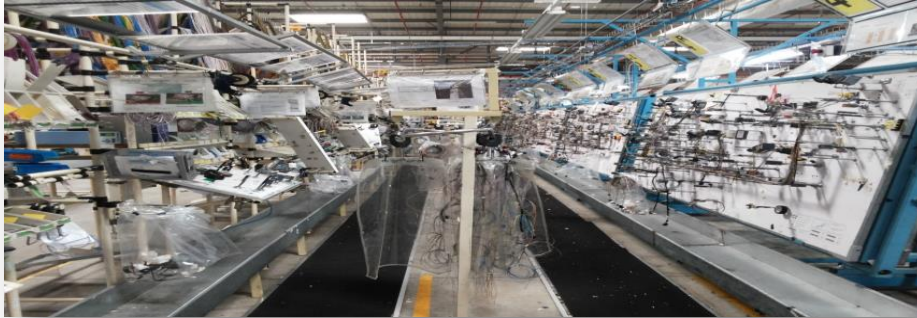
Figure 27 : La chaîne 18-A de la production du projet IP.

La chaîne dédiée à la production du projet IP se compose de :

-9 cellules : produisent les Kits ;

-18 tableaux d'assemblage : dont 10 tableaux pour la séparation et l'encliquetage des fils, et 8 tableaux dédiés à l'enrubannage et le montage des moyens d'attachement : brides, clips, ...

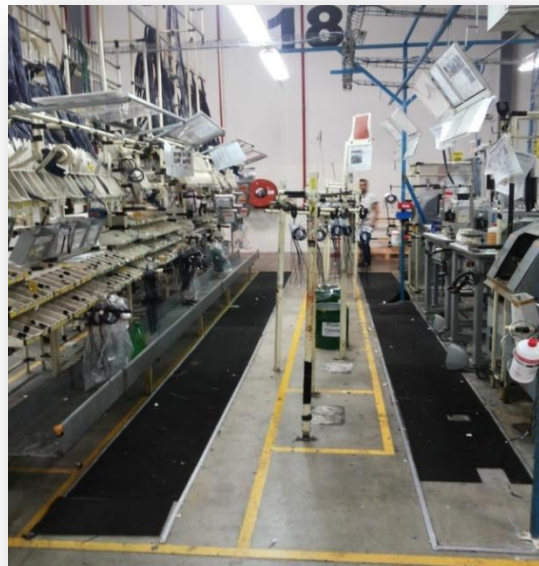
Figure 28 : La zone centralisée du projet IP.

Les cellules sont également alimentées par d'autres Kits, provenant de la zone centralisée, et contenant des épissures* et des Kits de Ring**.

*Epissures : Kit contenant un certain nombre de fil ayant subi le soudage en leurs extrémités.

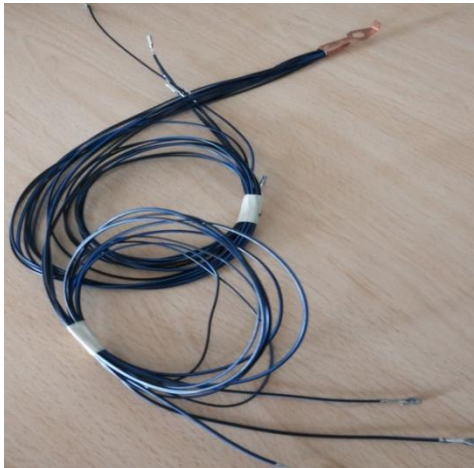
Figure 31 : Kit de la Ring.

**Ring : Terminal d'une forme spéciale qui permet d'assurer la continuité électrique à partir de la batterie de la voiture.

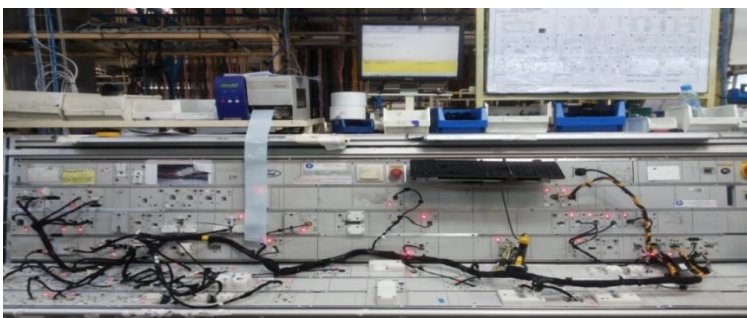
Figure 33 : Banc du test électrique.

Cette anomalie est parmi les défauts les plus pénalisants du projet IP. Ce problème est détecté au cours du test électrique (figure 33) où s'affiche un message indiquant l'existence d'un fil (voire plus) qui n'est encliqueté que d'une seule extrémité, ainsi il n'assure pas la conductivité électrique d'où la fonction requise par ce fil ne sera pas effectuée.

Comme c'est déjà mentionné auparavant, chaque câble produit doit impérativement passer par un test électrique vérifiant les points suivants : la continuité électrique entre tous les connecteurs du câble, l'inexistence de court-circuit, les inversions, fil manquant, fil de plus, fil caché,... Ce test s'effectue à l'aide du banc électrique.

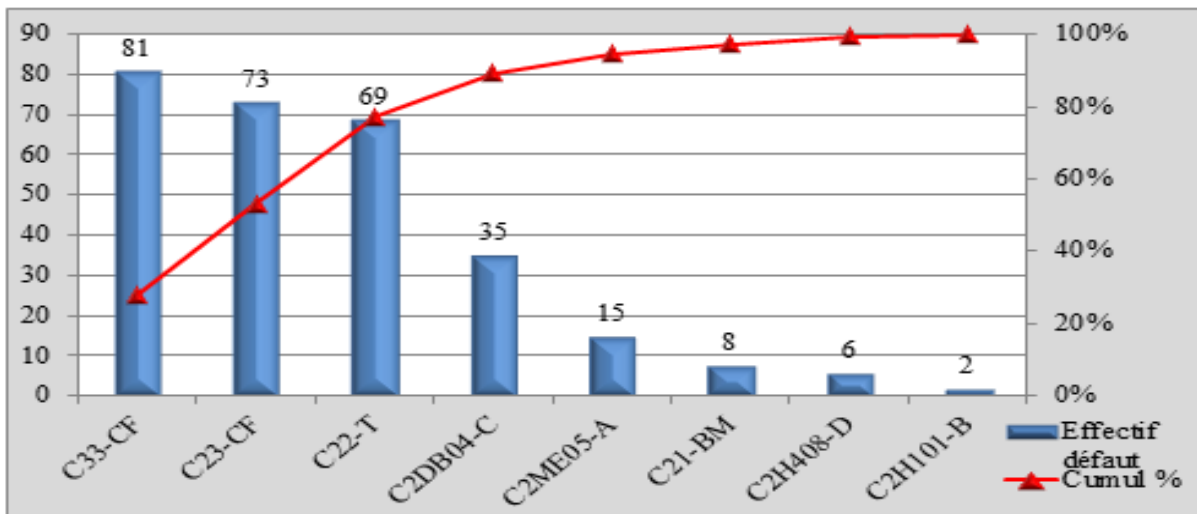
Figure 37 : Diagramme Pareto de la répartition de la déformation du terminal par type connecteur.

A partir de l'étude Pareto (figure 37), on déduit que 3 connecteurs ont généré environ 77% de l'ensemble du défaut « terminal endommagé », d'où l'analyse détaillée ne concernera que les connecteurs suivants :

Ensuite, on a représenté ces données sous forme de diagramme Pareto

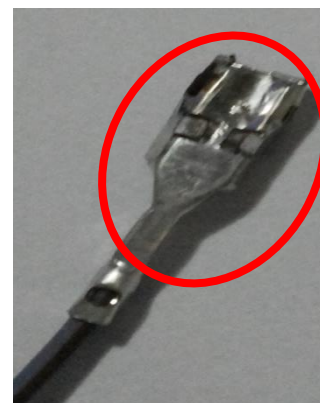
La déformation du terminal est un problème pénalisant détecté dans la chaîne pendant l'encliquetage des fils. L'historique montre que cette anomalie est apparue-depuis Octobre 2015 jusqu'en Février 2016- 289 fois.

Figure 36 : Terminal déformé.

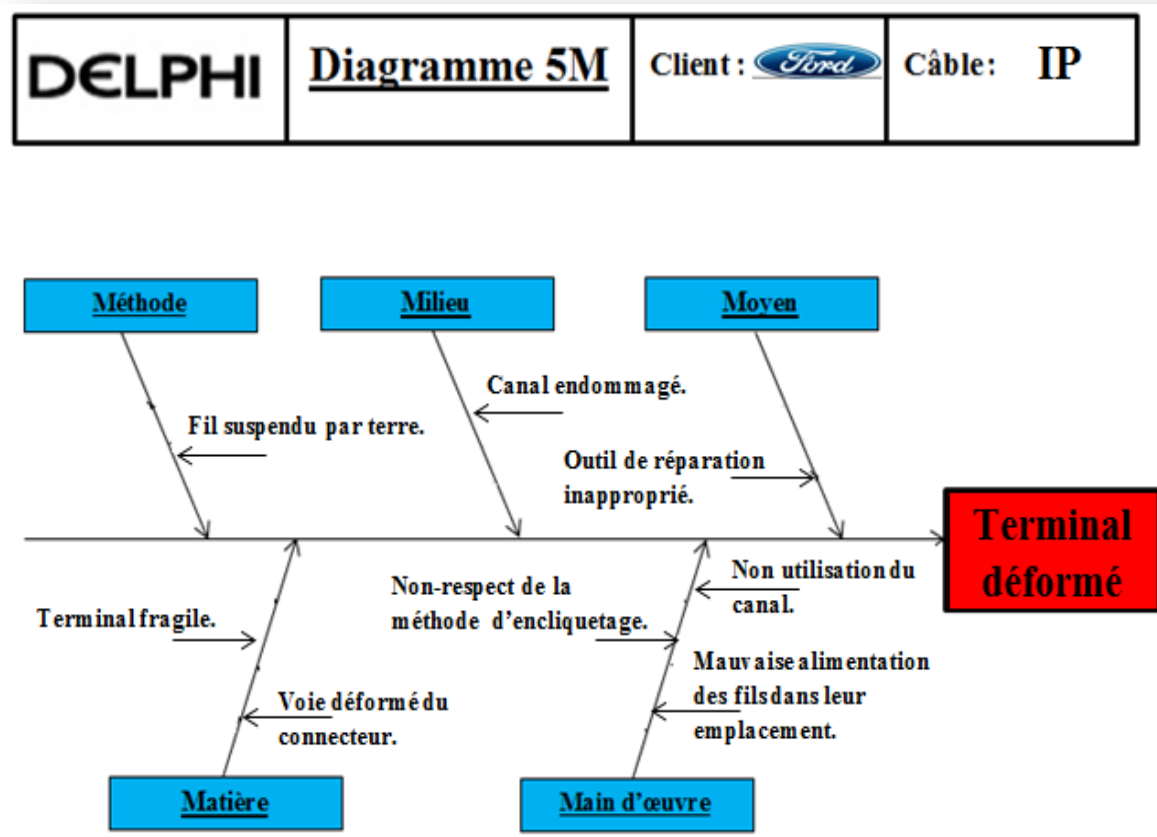
Figure 52 : Analyse Ishikawa de la déformation du terminal.

Toutes ces causes provenant des 5M, peuvent générer la déformation du terminal, or la suspension du kit par terre reste une cause potentielle et la plus fréquente puisque ce kit est monté contre le tableau d'assemblage par le Poste 4 mais il n'est encliqueté qu'en Poste 10, d'où il reste suspendu et ses terminaux s'endommagent facilement.

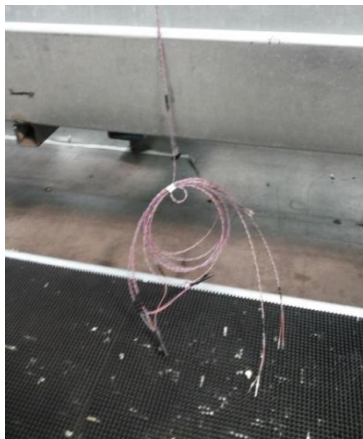
Figure 53 : Kit 4 suspendu par terre Figure 54 : Terminaux déformés. Figure 55 : Terminaux conformes.

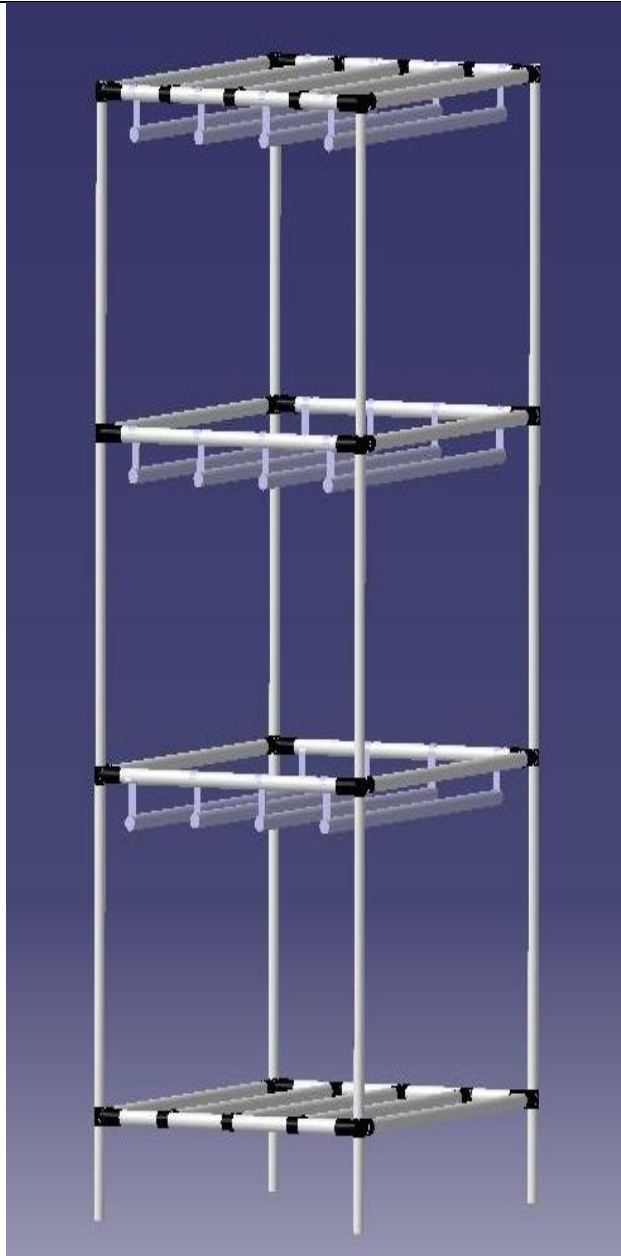
Figure 67 : Conception du chariot sous 'Catia'.

Nous sommes passés à la conception du chariot sous 'Catia' en prenant en considération les dimensions ci-dessus.

Le chariot sera dimensionné de telle sorte qu'il ne pourrait pas pénétrer par le passage se trouvant entre les tableaux et les cellules de la chaîne, pourtant il sera obligé de passer par le trajet défini (Figure 66), et comme cela les 2 conditions : Alimentation par le FIFO et à partir de l'arrière des cellules seront bien vérifiées.

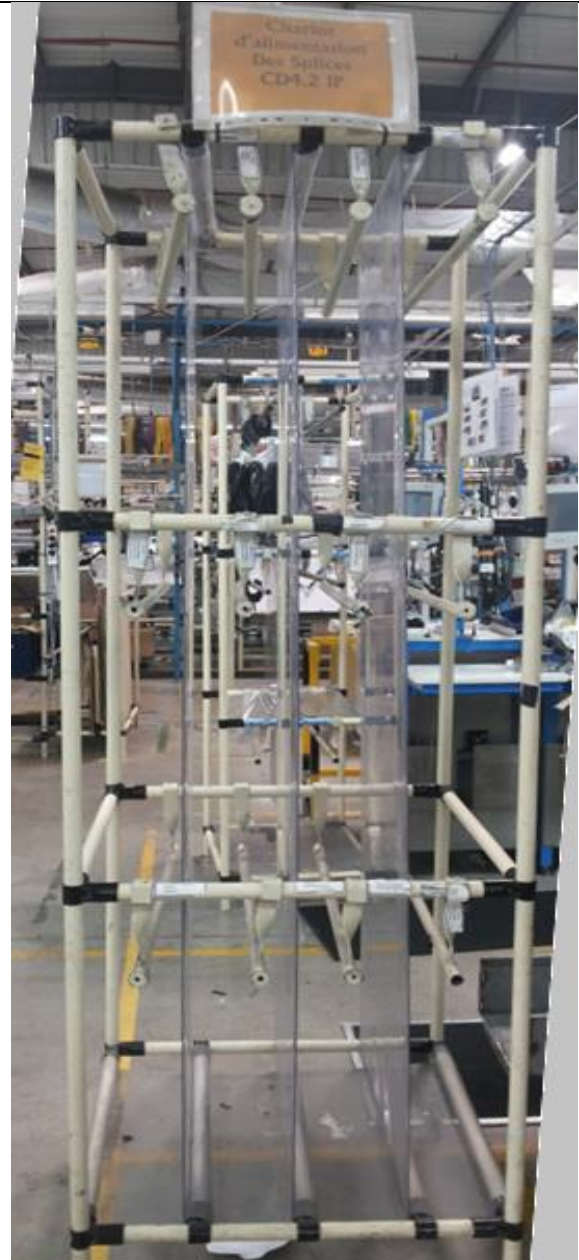
Figure 68 : Chariot fabriqué.

Une fois le modèle a été conçu sous 'Catia', on l'a mis à la disposition d'un technicien de la maintenance pour procéder à la fabrication du chariot dont le résultat est illustré sur la figure 68 :

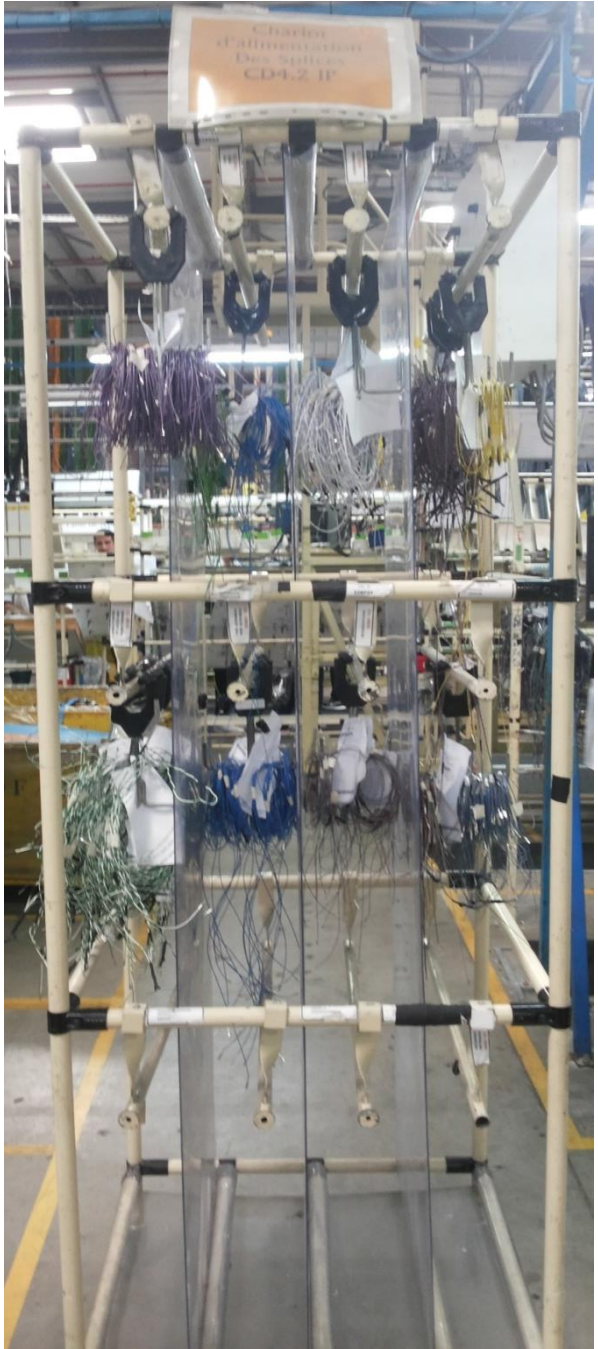
Figure 69 : Chariot alimenté par des Kits.

Après la fabrication du chariot, le livreur a commencé la livraison des kits en utilisant ce moyen de transport, tout en respectant le trajet qui lui était déjà défini et l'alimentation à partir de l'arrière des cellules par le système FIFO.

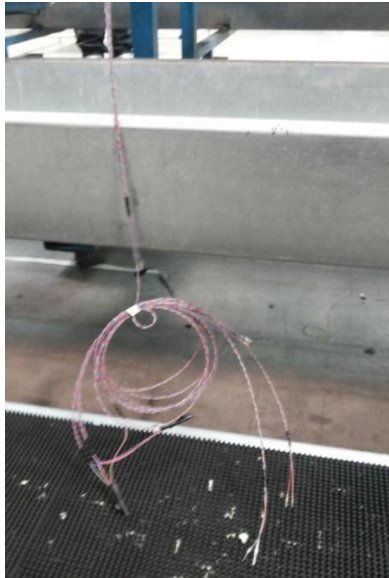
Figure 78 : L'état du Kit 4 avant et après la mise en œuvre du crochet.

La mise en œuvre du plan d'action a été réalisée le 09/05/2016, par l'intervention de l'ingénieur méthode et le technicien méthode qui ont défini l'emplacement du crochet, le technicien fiabilité qui a veillé à la conformité du Lay-Out du tableau, ainsi que le technicien maintenance pour la mise en place du moyen contre les tableaux d'assemblage.

Défaut	Description	Cause Racine	Action	Responsables	Date	Statut
Terminal déformé.	<p>Terminaux du Kit 4 sont suspendus par terre et s'endommagent facilement.</p>	<p>Kit monté contre le tableau par le poste 4, et n'est encliqueté que par le poste 10.</p>	<p>Mise en œuvre d'un support contre les tableaux de montage où le kit 4 sera raccroché dès son accès à la chaîne.</p> <div style="display: flex; justify-content: space-around;">

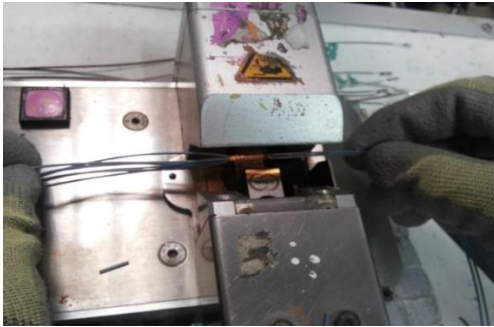
Figure 84 : Soudage des extrémités des fils par l'US.

Il existe une multitude d'épissures qui se préparent dans la zone centralisée. Rappelons bien qu'on obtient une épissure par le soudage des fils électriques -au niveau de leurs extrémités dénudés- à l'aide d'une machine appelé 'Ultra Sonic'.

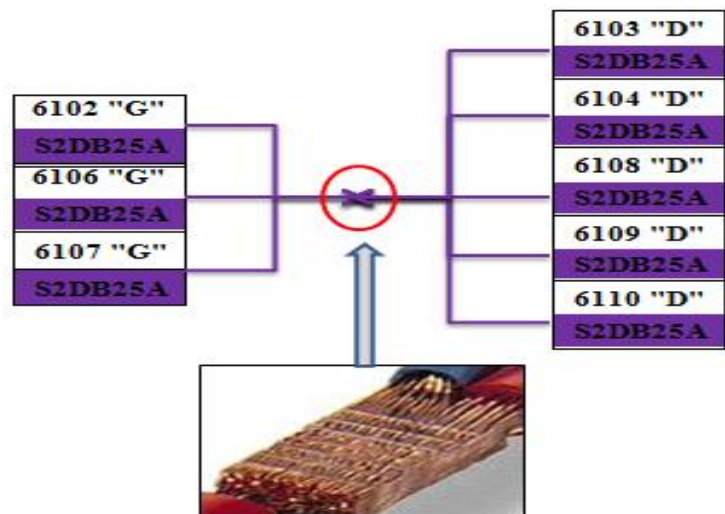
Figure 86 : Modélisation de l'épissure S2DB25A.

Prenons l'exemple de l'épissure 'S2DB25A', qui fait intervenir 8 fils de même couleur mais qui sont différents en longueurs et en terminaux, alors que les fils dont les codes sont : 6102, 6106 et 6107 doivent être soudés du même côté gauche, cependant, les fils de codes : 6103, 6104, 6108, 6109 et 6110 doivent être soudés du même côté droit comme c'est montré dans la figure 86.

6106 "G"	-6106	: Code du fil de couleur Blanche/Move.
S2DB25A	-G	: signifie que ce fil doit être soudé du côté gauche de l'épissure
	- S2DB25A	: Code de l'épissure.

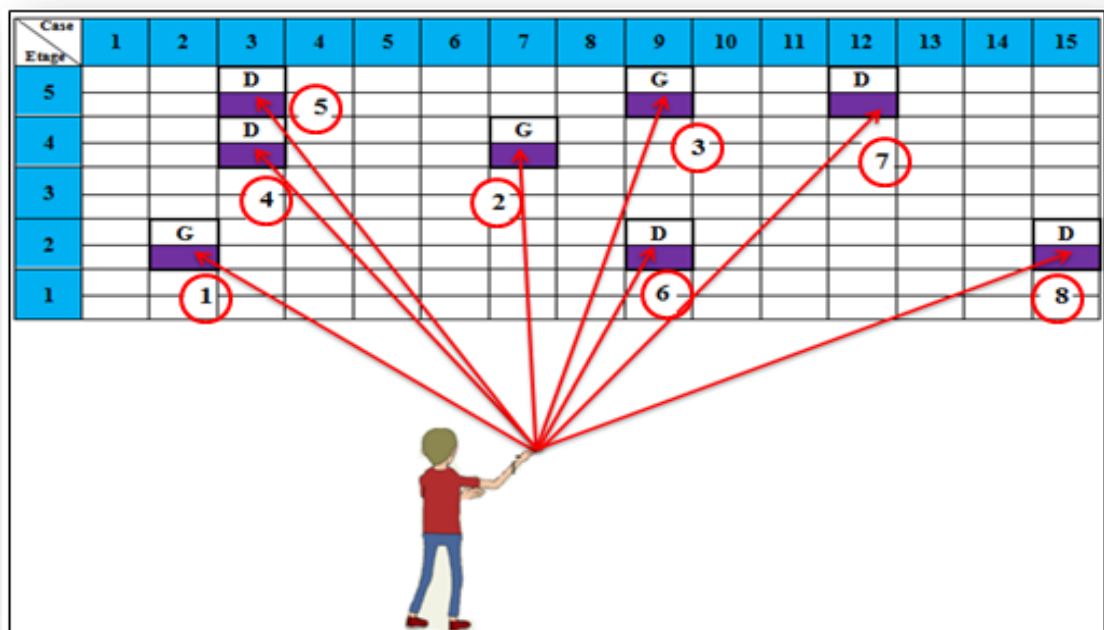
Figure 87 : Flux de déplacement de la main de l'opérateur pour préparer l'épissure S2DB25A.

Nous avons demandé à l'opérateur de nous préparer cette épissure (S2DB25A), au temps où nous avons observé le flux de déplacement de sa main lors de la séparation des fils électriques qui seront soudés entre eux, pour avoir la modélisation de la figure 87.

Selon l'instruction du travail, l'opérateur commence par séparer les fils du côté gauche, puis il passe à la séparation des fils du côté droit. On a modélisé l'ordre de séparation des fils pour se trouver avec un flux non ergonomique dû à l'emplacement mal ordonné des fils au niveau de la cellule, ce qui favorise le risque de l'erreur, d'où l'opérateur pourrait bien inverser les fils et les souder du mauvais côté, et par conséquent, il produira des Kits NOK.
