I- Introduction générale

2. Site d'étude

2.1. Localisation et enjeux

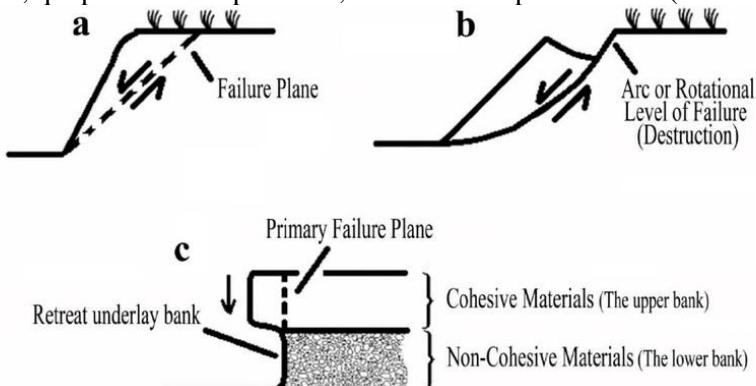
Figure 1: Mécanismes des écroulements de masse: (a) planaire, (b) rotatif, (c) cantilever (Source : Moghaddas *et al.* (2012))

Il existe ainsi deux principaux types d'érosion de berge (Klösch *et al.*, 2015 ; Jourdain, 2017). La première est l'érosion fluviale qui a lieu le long du pied de berge pendant les bas débits, menant à des écroulements de masse et le transport en aval du matériel tombé. Les écroulements de masse de ce type sont déclenchés par sapement de la berge au niveau de l'élévation de la ligne d'eau. L'effet de sape peut être accentué par des écoulements chargés en sédiments qui peuvent avoir un rôle d'abrasion. Le second type d'érosion est constitué par l'écoulement de masse sans érosion fluviale le long de la ligne d'eau, pendant les hauts débits, généralement limitée au haut de berge, où l'on retrouve généralement des sédiments sableux (Klösch *et al.*, 2015). L'érosion fluviale est continue, en revanche, les écroulements de masse impliquent des mécanismes discontinus (Abderrezak *et al.*, 2014). Les écroulements de masse peuvent s'effectuer par des mécanismes variés, qui peuvent être planaires, rotatifs ou en porte-à-faux (*cantilever*) (Fig. 1).

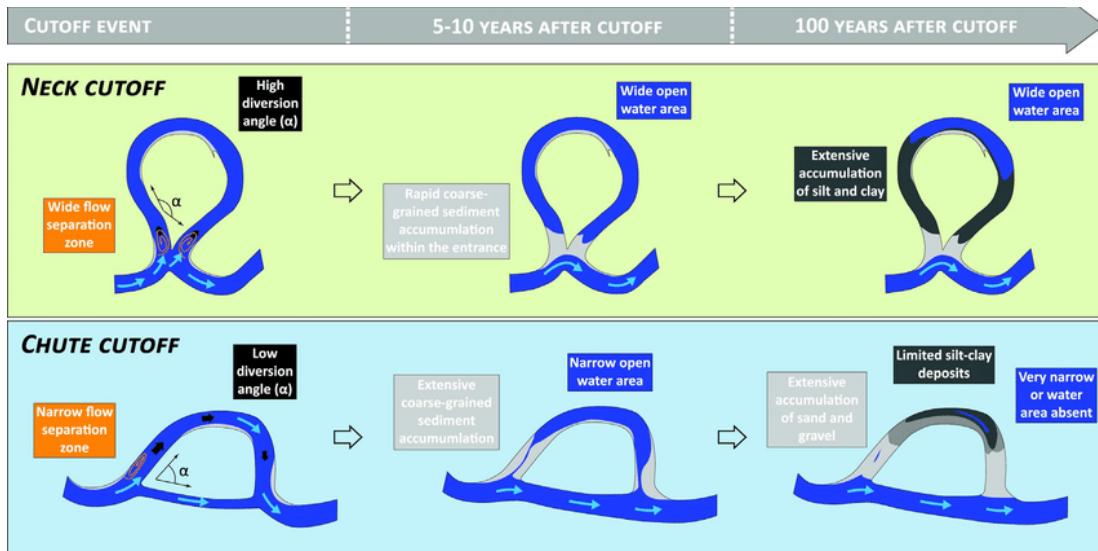
Figure 2: Processus de raccourcissement (chute cutoff) et de rescindement (net cutoff) (Source: Dépret, 2017)

En plus de l'hydrologie et des propriétés intrinsèques de la berge l'érosion peut survenir préférentiellement selon certaines configurations morphologiques. En effet, dans les rivières méandriformes, généralement caractérisées par une faible pente, l'érosion survient au niveau de la berge concave (extrados), où la vitesse d'écoulement est plus forte, tandis qu'un dépôt s'effectue le long de la berge convexe (intrados), ce qui permet au fil du temps la migration du méandre. La migration des méandres est la combinaison d'une translation vers l'aval, d'une extension latérale, d'une expansion, et d'une rotation. Les méandres peu sinuieux migrent rapidement vers l'aval. Lorsque la sinuosité augmente, la translation vers l'aval diminue, et les boucles de méandres s'étendent latéralement avec la tête tournant vers l'aval puis vers l'amont (Chen et Duan, 2006). Ces processus d'érosion et de dépôt surviennent à la suite d'écoulements caractéristiques survenant dans ces inflexions, composés à la fois d'écoulements longitudinaux et transversaux. Les méandres sont ainsi formés par un processus continu d'érosion, de transport et de dépôt. Lorsqu'une rivière contourne un coude, la majeure partie des écoulements est dirigée vers l'extérieur. Cela entraîne une vitesse accrue due à une moindre friction et à la force centrifuge, et donc à une érosion accrue (grâce à l'action hydraulique et à l'abrasion). Cette morphologie méandriforme est associée également au développement d'une barre de méandre au niveau de l'intrados. L'évolution des cours d'eau méandriformes peut être très variée, avec des processus tels que les raccourcissements ou les rescindements (Fig. 2) modifiant largement la morphologie du cours d'eau.

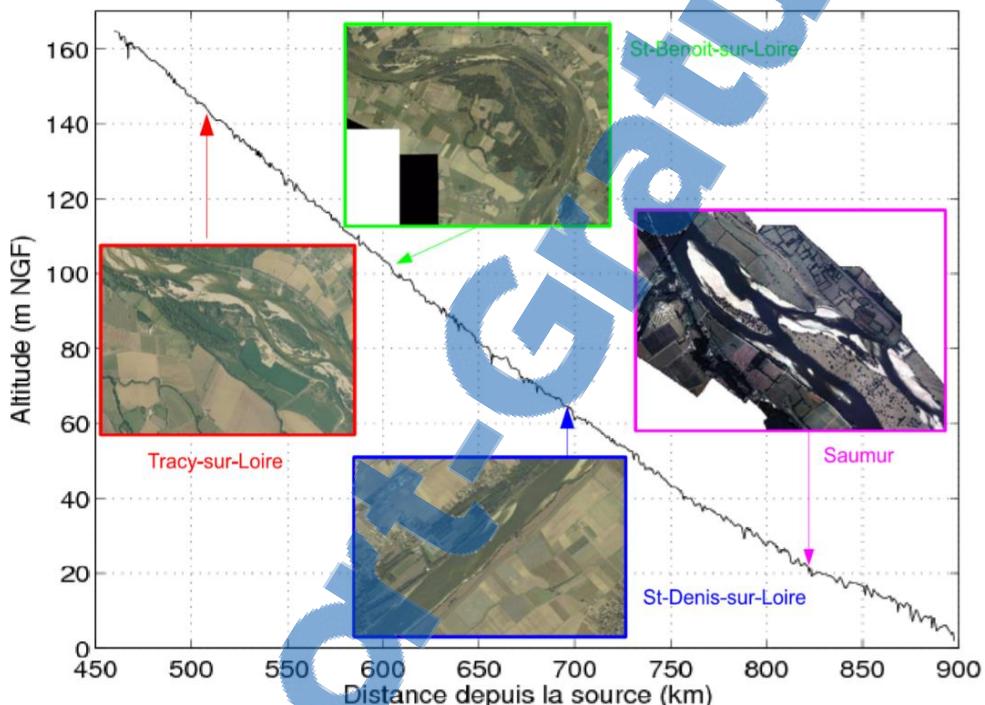
Le profil en long montre une alternance de faibles pentes et de fortes pentes, qui caractérisent la présence de seuils rocheux naturels. Ces seuils provoquent des ruptures de pente de la ligne d'eau d'étiage, une accélération du courant et une déviation de l'écoulement (Latapie, 2011).

Bonny-sur-Loire se situe dans le secteur de la Loire moyenne. Ce dernier comprend une grande diversité de styles fluviaux, présentant parfois un lit unique, des méandres ou des chenaux multiples. Audrey Latapie (2011) propose ainsi de définir son style par « mixte tressage-anastomose ». En effet, les caractéristiques de l'anastomose se retrouvent par des îles séparant des chenaux multiples stables depuis des siècles. Tandis que certains secteurs présentent des bancs peu végétalisés et instables plus représentatifs de cours d'eau en tresses. Le profil en long de la Loire moyenne est présenté ci-dessous (Fig. 4).

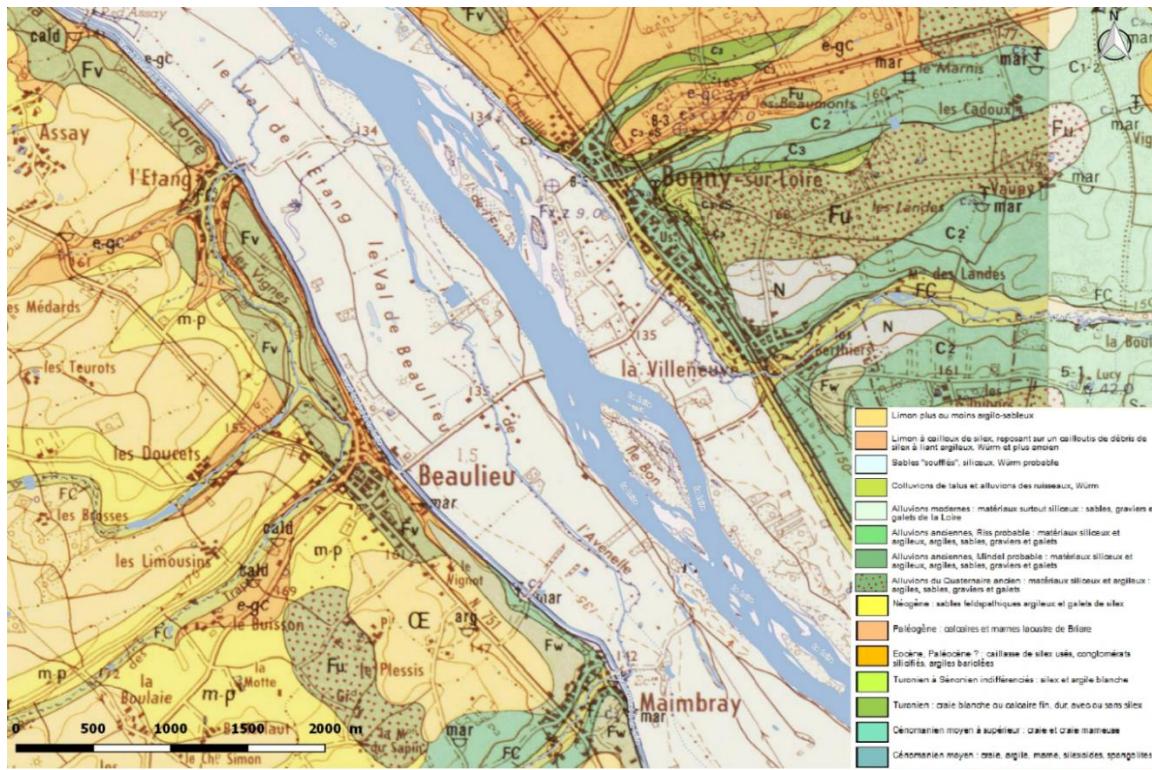
Figure 5: Carte géologique du BRGM (Source: Gigout, 1977)

Sur cette carte, il est possible d'aisément reconnaître le lit majeur de la Loire, caractérisé sur la carte par les « alluvions modernes : matériaux surtout siliceux : sables, graviers et galets de la Loire » (Fz). La largeur du lit majeur dans ce secteur est comprise entre 1500 et 2 200 m.

Le bassin versant de la Loire à Bonny-sur-Loire possède une superficie de 35 100 km². La Loire s'écoule du Sud-Est vers le Nord-Ouest. La géologie du secteur se visualise sur la carte géologique à 1/50 000 de Gien (Gigout, 1977) du BRGM (Bureau de Recherches Géologiques et Minières) (Fig. 5).

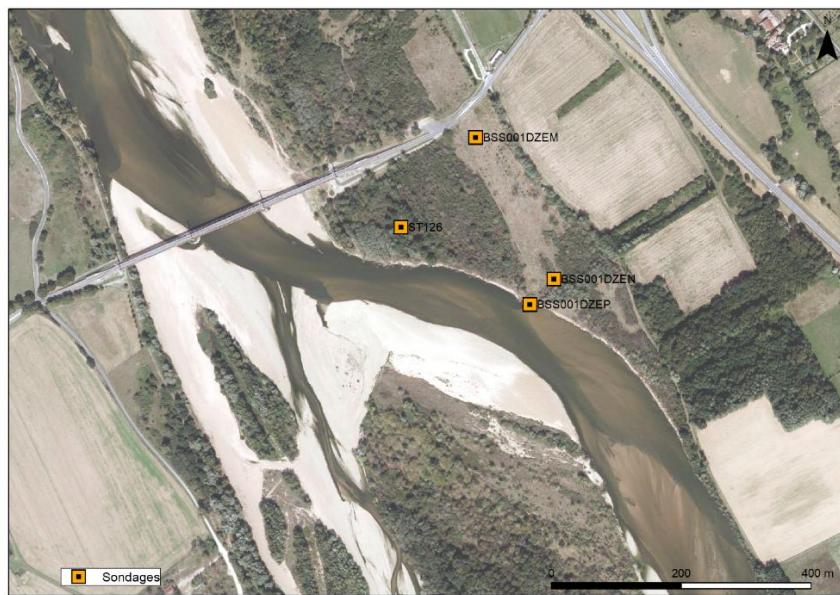
Figure 6: Localisation des sondages (Source: production personnelle)

Afin de connaître plus en détail la composition lithologique dans le secteur, des logs numérisés de sondages sont référencés dans la banque du sous-sol (BSS) du BRGM (Annexe 3). Trois sondages sur la rive droite en amont du pont sont notamment disponibles (voir localisation Fig. 6), dont un constituant l'actuel captage en eau potable (BSS001DZEP). De plus, le Laboratoire Régional des Ponts et Chaussée de Blois a réalisé en 1969 un sondage dans ce secteur (ST126, localisé sur la Figure (6) également. La coupe géologique résultante est présentée en Annexe (4).

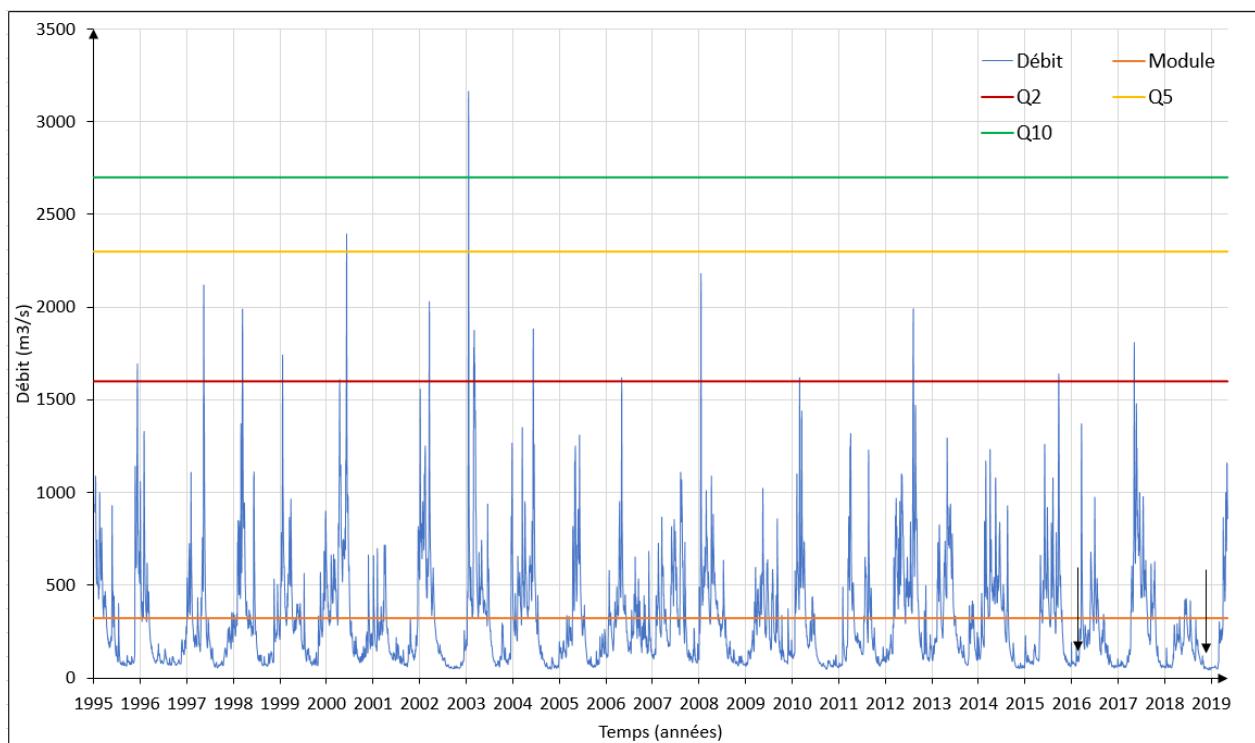
Figure 7: Hydrogramme de la Loire à la station de Gien entre 1996 et 2019 (Source: production personnelle)

Les débits caractéristiques à cette station sont :

- Module 323 m³/s ;
- Crue biennale 1600 m³/s ;
- Crue quinquennale 2300 m³/s ;
- Crue décennale 2700 m³/s.

Le débit de crue biennale est dépassé 16 années sur les 24 années de mesure. Le débit de crue quinquennale, quant à lui, a seulement été dépassé 2 fois, en mai 2001 et en 2003, où le débit de crue de retour 10 ans a également été dépassé (décembre 2003) avec une valeur maximale de 3 160 m³/s.

L'hydrogramme de la Loire à la station de Gien, proche de Bonny-sur-Loire, est représenté (Fig. 7).

Les données d'hydrologie ont été recueillies sur la banque hydro à la station contenant les données nécessaires la plus proche de Bonny-sur-Loire : la station de Gien (code : K4180010 La Loire à Giens). Des données de débit existent à cette station depuis 1996, ce qui a permis de réaliser un hydrogramme journalier du débit de la Loire dans cette zone jusqu'à 2019 (cf. Fig. 7).

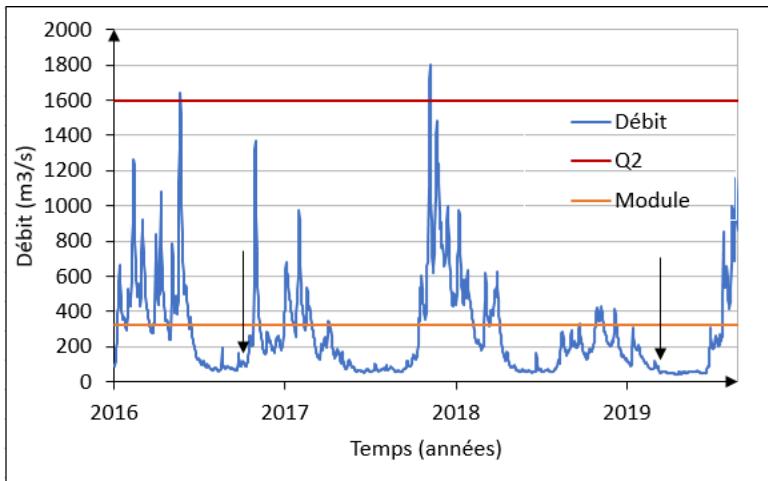
Figure 8: Hydrogramme de la Loire à la station de Giens de 2016 à 2019 (Source: production personnelle)

On remarque que la période de l'hiver 2018 à fin 2019 présente des débits faibles par rapport aux autres années. Sur la période, le Q₂ est dépassé en 2016 et fin 2017, mais les pics ne dépassent pas environ 1 800 m³/s. Les deux périodes de mesures, de 2016 et de 2019, sont assez comparables en matière de débit. Néanmoins, les mesures ont été réalisées à la suite d'une histoire hydrologique différente. En 2016, elles ont été réalisées suite à une période d'étiage précédée d'une crue. En 2019, elles interviennent en début de période d'étiage, précédées par de faibles débits pour la période hydrologique (module), la dernière crue étant survenue plus d'un an auparavant.

Concernant l'hydrologie lors des années des levés des profils topo-bathymétriques (2016 et 2019), l'année 2019 a connu des débits moindres par rapport à l'année 2016, avec des débits inférieurs au module sur la majeure partie de l'année, et ne dépassant pas le débit de crue de retour 2 ans (Fig. 8). Les différentes mesures hydrographiques effectuées par le Cerema en 2019 ont été réalisées du 21 au 24 mai, dates

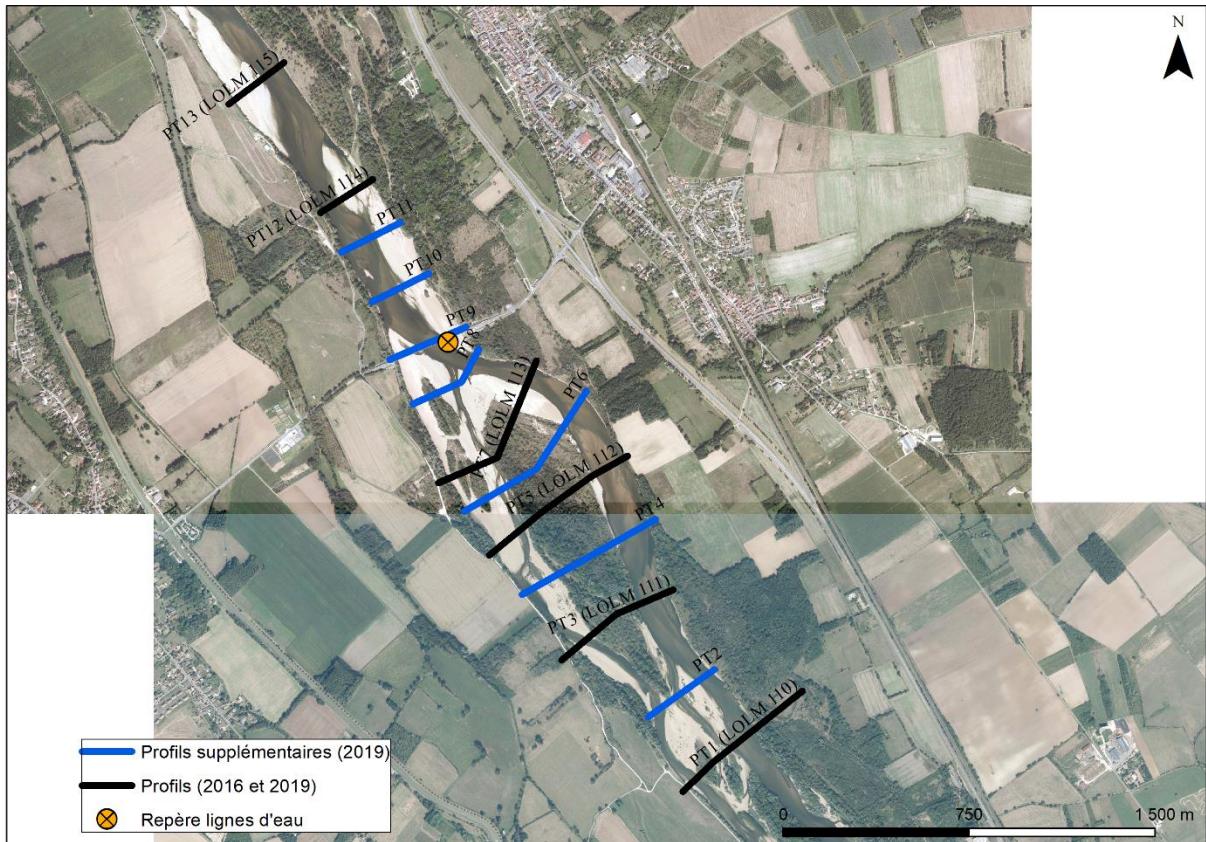
Figure 9: Localisation des profils en travers et du repère de ligne d'eau (Source: production personnelle)

Une série de 13 profils en travers (Fig. 9) a été réalisée avec un sondeur monofaisceau afin d'obtenir des coupes de la topographie du fond de la rivière à ces différents endroits. Il s'agit d'un sondeur monofaisceau ODOM MK3 permettant de sonder les fonds en milieu aquatique en émettant des signaux acoustiques à la verticale du bateau. Il possède 2 fréquences d'émission de 33 kHz et 200 kHz lui permettant d'acquérir de la mesure dans des milieux plus ou moins turbides et à des profondeurs plus ou moins importantes. Les profils en travers n°1, n°3, n°5, n°7, n°12 et n°13 ont été réalisés au même emplacement que des mesures réalisées en 2016 par la DREAL, ce qui permettra leur comparaison.

Comme précisé précédemment, les profils topo-bathymétriques de 2016 proviennent du SIEL de la DREAL Centre-Val-de-Loire, les profils de 2019 ont été effectués par le Cerema (cf. localisation Fig. 9).

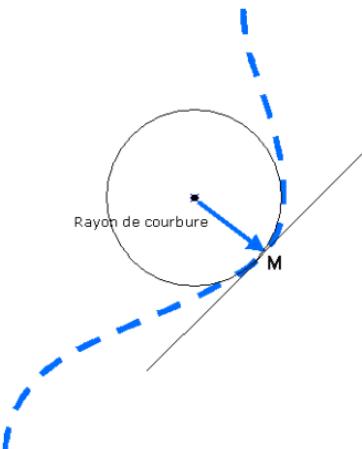
Figure 10: Schéma explicatif du rayon de courbure d'un méandre (en bleu pointillés) (Source: Abuhadrous, 2005)

Malavoi et Bravard (2011), affirment que l'érosion d'un méandre est maximale lorsque le rapport rayon de courbure du méandre sur la largeur à plein bord est compris entre 2 et 3. Il apparaît ainsi intéressant de calculer ce rapport au niveau de la zone d'étude de Bonny-sur-Loire et plus précisément au niveau de la berge en érosion (profil en travers n°7). Le rapport Rc/W est tout d'abord calculé sur l'ensemble du chenal pour l'année 2015. Le Q_2 est utilisé pour avoir une idée de la largeur à plein bord (W), ce qui est cohérent compte tenu du niveau d'eau atteint lors de ce débit de crue. Ainsi, en se référant au Tableau (1) on remarque que le Q_2 atteint une altitude de 134,46 m, ce qui correspond au niveau du profil n°7 de 2016 à une largeur à plein bord de 663 m. Le rayon de courbure (explication Fig. 10) de 2015 est de 464 m, ce qui a pu être déterminé grâce à l'orthophotographie de 2015 et au logiciel ArcMap 10.6.1., dans lequel un cercle suivant le contour de la berge a été tracé, cercle dont le rayon a été calculé par rapport à son périmètre.

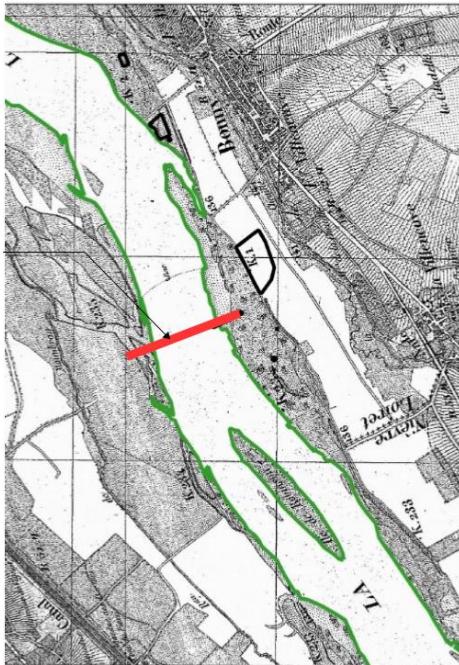
Figure 11: Carte de 1850 (Source: carte historique)

En 1850, le pont de Bonny-sur-Loire n'était pas encore présent. Néanmoins, en tenant compte de son futur emplacement (indiqué en rouge sur la carte), il est possible de voir qu'en amont du secteur, la Loire présente un style fluviatile à chenaux multiples, avec deux chenaux séparés par une île : l'île Bon déjà présente à cette époque. En aval, la Loire présente un style sinueux avec un chenal unique.

Tout d'abord, une approche assez large sur un tronçon de 4 km est effectuée, à partir de 1850. La description s'appuie sur les cartes de 1850 (Fig. 11), 1949 (Fig. 12), 1995 (Fig. 13) et 2015 (Fig. 14).

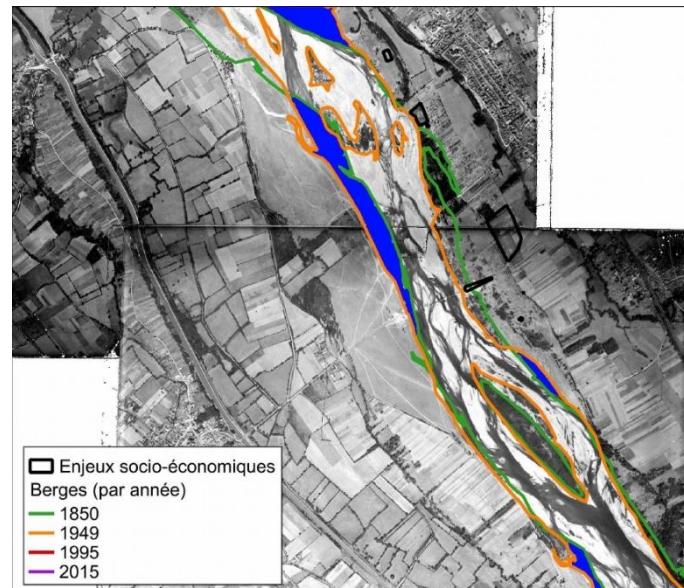
Figure 12: Carte de 1949 (Source: SIEL)

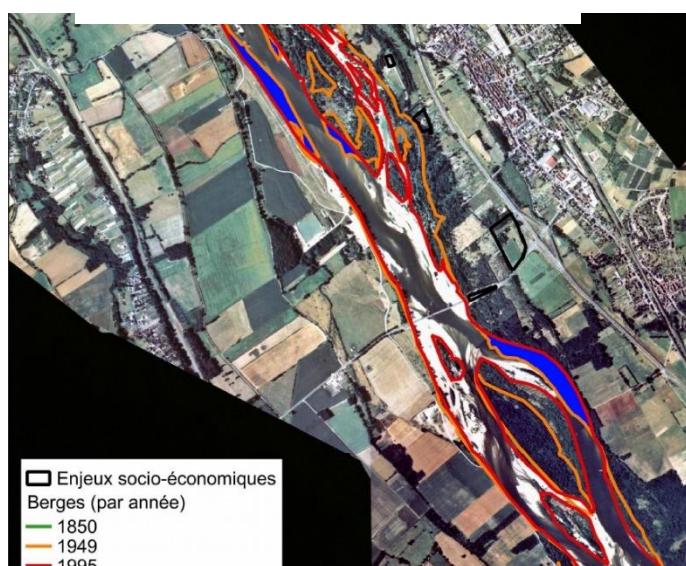
Figure 13: Carte de 1995 (Source: SIEL)

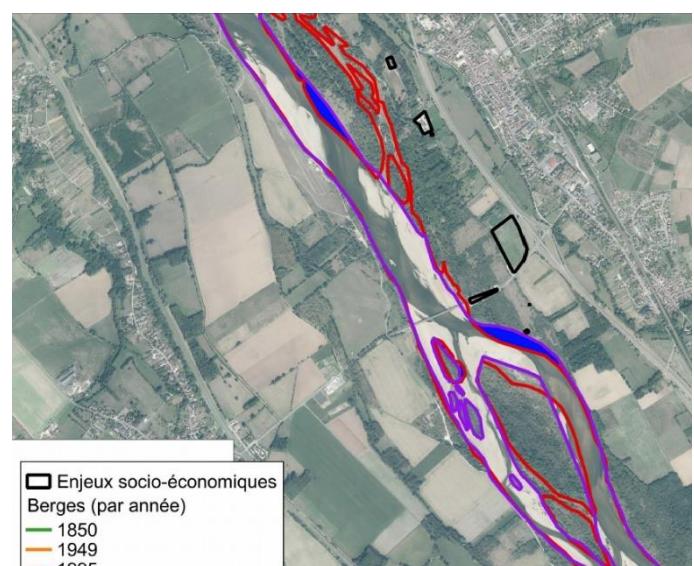
Figure 14: Carte de 2015 (Source: IGN)

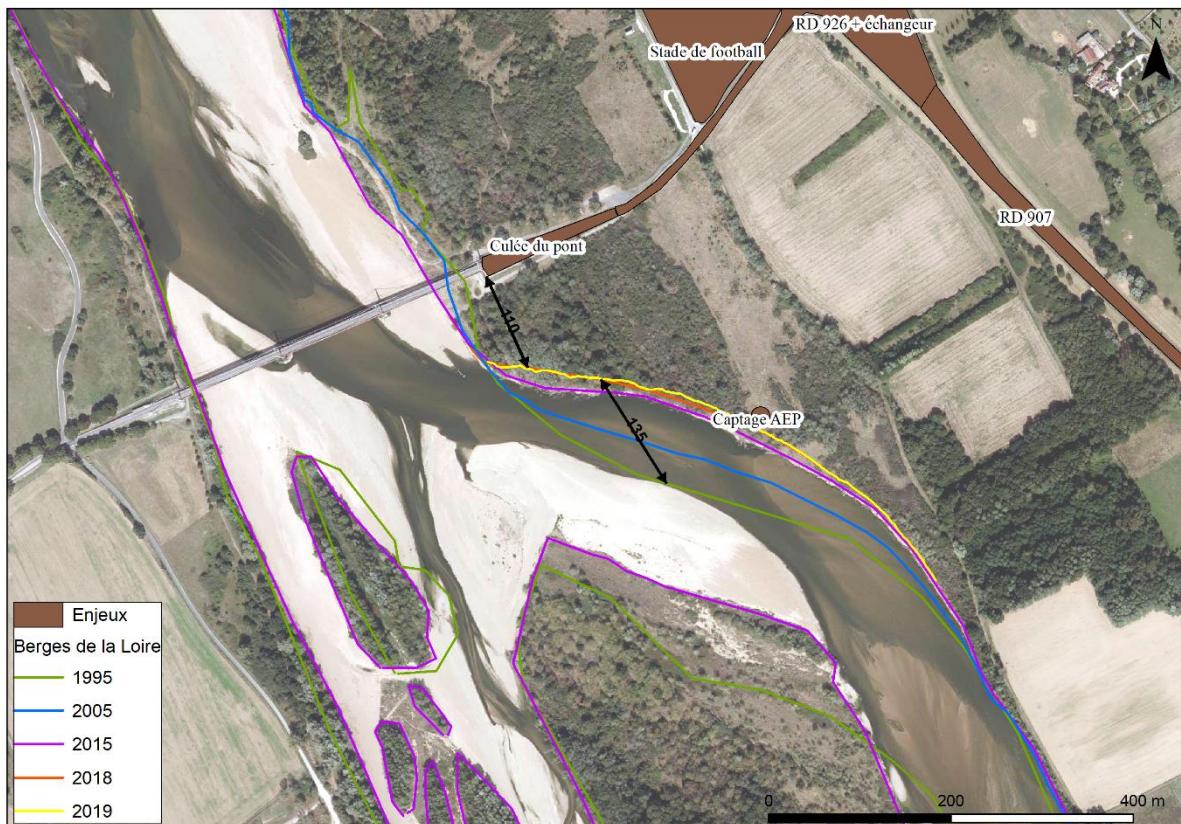
Figure 15: Tracé des berges de 1995 à 2019 et enjeux (Source: production personnelle)

En mai 2018, le pied du talus du forage AEP se trouvait à 5 m de la berge. À ce même niveau, la berge a reculé de 85 mètres entre 1995 et 2018, soit un taux annuel moyen d'érosion compris entre 3 et 4 m. À ce rythme, il était supposé que la berge aurait atteint le forage AEP en mai 2020. Néanmoins, le tracé des berges de mai 2019 n'a quasiment pas changé par rapport à 2018, avec très peu voire pas d'érosion de berge. Un retrait de 5 m environ est visible légèrement en aval du captage AEP, cependant, cela ne permet pas d'affirmer que la berge a subi une érosion à ce niveau, car le levé de haut de berge n'y a pas été effectué en 2018. Compte-tenu de l'absence d'érosion sur les autres parties de la berge et de la relative homogénéité dans l'érosion sur la longueur de la berge les autres années, il est même peu probable qu'une érosion de 5 m y ait eu lieu. De plus, la culée du pont est actuellement située à 110 mètres en aval de la berge érodée. Dans ce secteur, la berge s'est translatée vers l'aval d'environ 135 mètres entre 1995 et 2019, soit un taux annuel moyen d'érosion compris entre 5 et 6 m par an. Si la translation se poursuit au même rythme, l'érosion pourrait atteindre la culée de l'ouvrage dans environ 20 ans. L'intérêt de l'étude est donc de comprendre le fonctionnement pour savoir si la tendance va se poursuivre ou si une autre évolution est possible. Le taux annuel d'érosion est présenté pour trois périodes distinctes dans le tableau ci-dessous (Tab. 3).

Plusieurs enjeux sont présents au sein du lit majeur de la Loire dans le secteur de Bonny-sur-Loire. Ces derniers sont représentés en Annexe (2) ; détails (Fig. 15). Les enjeux les plus susceptibles d'être affectés par l'érosion de la berge en rive droite en amont du pont sont le captage d'eau potable alimentant le syndicat de Bonny-Ousson et le pont de la RD 926, plus précisément sa culée en rive droite. Il s'agit d'un pont suspendu comprenant trois travées de 120 m de portée, et supportant une chaussée de 6 m de largeur. Il a initialement été construit de 1883 à 1902 puis reconstruit de 1947 à 1950, après sa destruction en 1940.

Une vision plus rapprochée de la berge présentant une problématique d'érosion est présentée. La carte ci-dessous (Fig. 15) présente l'évolution de la berge de 1995 à 2019, ainsi que les enjeux présents.

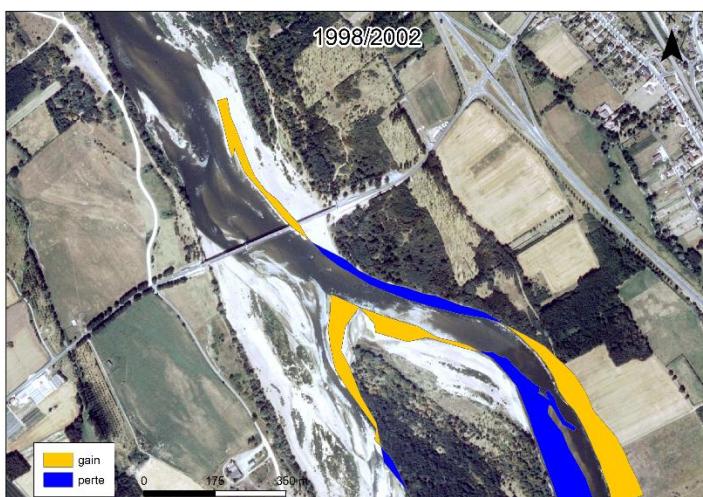
Figure 16: Représentation des gains et des pertes de sédiments entre 1998 et 2002 (Source: production personnelle)

De 1998 à 2002, on observe une accréition conséquente sur le côté aval de la barre sédimentaire, s'levant à 17 804 m² (côté rive gauche et droite), et plus précisément à 6 939 m² du côté rive droite. L'érosion de la berge rive droite en amont du pont a eu lieu à hauteur de 9 964 m², sur une longueur d'environ 528 m. Plus en amont, la barre a subi une forte perte de sédiments alors que la rive droite au même niveau a connu un gain de sédiments tout aussi fort.

Grâce aux orthophotographies de 1998, 2002, 2005 et 2015 (intervalle de temps plus court que les descriptions de la morphologie en plan effectuées précédemment), il a été possible de visualiser la progression de la berge ainsi que de l'île Bon, et plus particulièrement ici de la barre sédimentaire forcée au niveau de celle-ci. L'objectif est de voir si ces évolutions pourraient potentiellement être corrélées. Les gains et pertes de sédiments entre ces différentes dates sont représentés sur les cartes suivantes (Fig. 16 à 18).

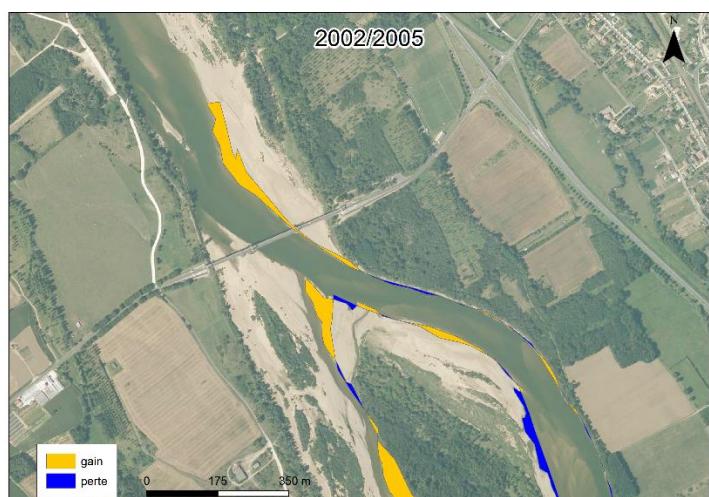
Figure 17: Représentation des gains et des pertes de sédiments entre 2002 et 2005 (Source: production personnelle)

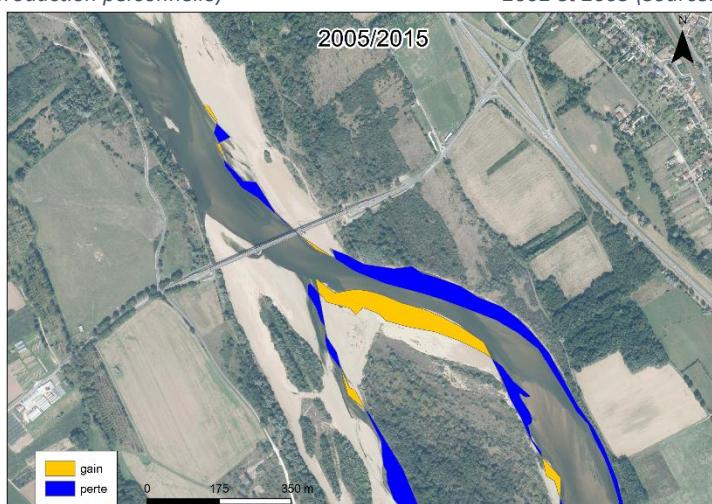
Figure 11: Représentation des gains et des pertes de sédiments entre 2005 et 2015 (Source: production personnelle)

De 2005 à 2015, sur une période donc plus longue, on observe une forte accréition sur la zone de la barre à laquelle nous nous intéressons, à hauteur de 17 606 m² tandis qu'une érosion de la berge rive droite s'est produite sur 25 233 m². Cette valeur comprend la totalité de la rive, si l'on s'intéresse seulement à la zone de berge érodée de manière générale, elle descend à environ 17 230 m².

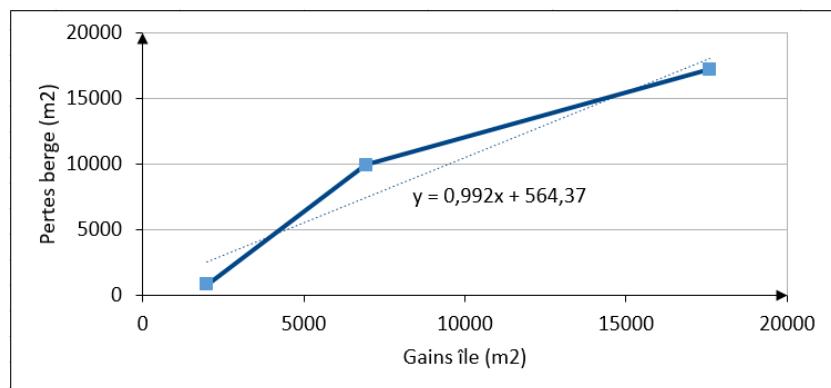
Figure 19: Graphique représentant les surfaces de perte de sédiments en fonction des surfaces de gains de sédiments entre la barre sédimentaire et la berge (Source: production personnelle)

La courbe de tendance montre même une relation quasi linéaire, néanmoins, il conviendrait d'avoir plus de valeurs pour établir une tendance significative.

D'après ces données, il semble y avoir une corrélation entre les gains survenus lors de l'accréition de la barre forcée sur l'île Bon et les pertes dues à l'érosion sur la rive correspondante. Cette relation se visualise sur ce graphique (Fig. 19).

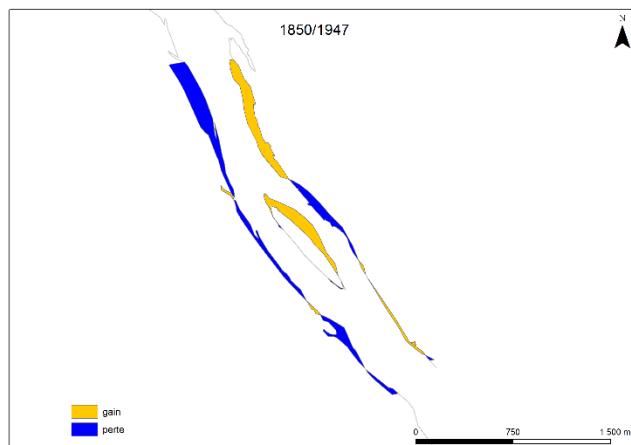
Figure 20: Représentation des gains et des pertes de sédiments entre 1850 et 1947 (Source: production personnelle)

Des données de la DREAL permettent de connaître le tracé des berges et des îles depuis 1850, néanmoins, les tracés correspondent uniquement à la partie boisée, donc à l'île en elle-même. Il n'est donc pas possible de continuer la cartographie effectuée précédemment, mais il peut être utile de voir si la relation entre l'accréition et l'érosion de la berge observée est également visible en prenant en compte seulement la partie boisée de l'île Bon. Les pertes et gains ont ainsi été représentés à des intervalles différents, visibles sur les cartes (Fig. 20 à 24).

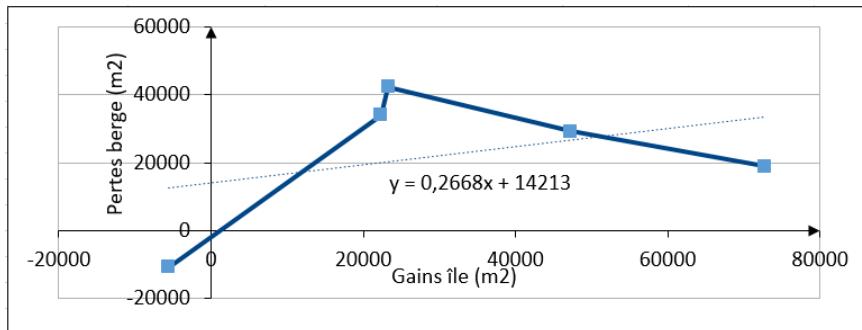
Le graphique suivant (Fig. 25) montre la relation existant entre les surfaces déposées ou érodées de la partie boisée de l'île Bon et les surfaces mobilisées au niveau de la berge.

Ici, la relation entre les dépôts ou pertes survenus sur l'île et l'érosion ou le dépôt sur la berge n'est plus linéaire. Pour les deux derniers points (1949/1969 et 1850/1947), la quantité de dépôt sur l'île est très importante mais l'érosion survenue sur la berge en rive droite n'est pas aussi conséquente, alors que pour les autres années, les transferts de sédiments sur la berge sont plus importants que sur l'île.

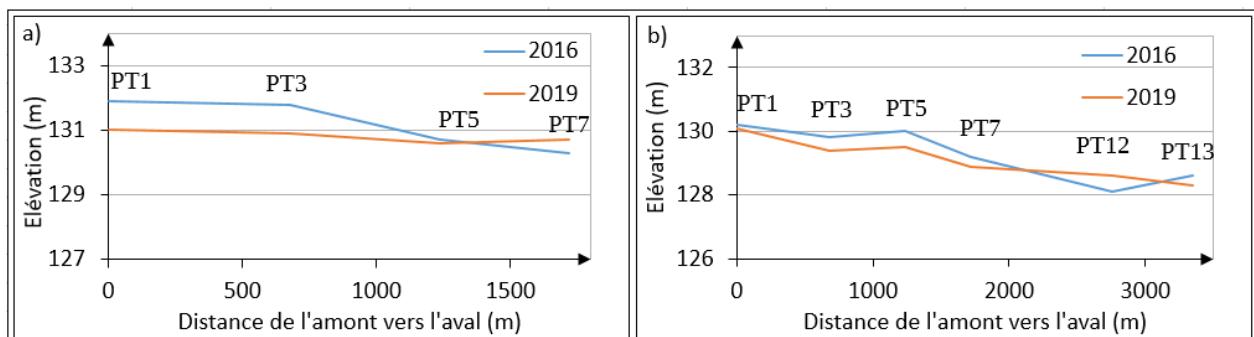
Figure 26: Graphique de l'évolution de l'altitude du chenal principal (a) et du chenal secondaire (b) en 2016 et en 2019 (Source : production personnelle)

Il a tout d'abord été possible, à partir de ces tableaux, d'établir deux graphiques montrant l'évolution de l'altitude du chenal principal en 2016 et en 2019 et l'évolution de l'altitude du chenal secondaire pour ces deux dates également (Fig. 26). Un tableau (Tab. 4) indique également la différence d'altitude entre 2016 et 2019 pour le chenal principal ainsi que pour le chenal secondaire. Un autre tableau (Tab. 5) a été établi afin de mettre en évidence les différences d'altitude entre le chenal principal et le chenal secondaire, pour 2016 et 2019. Cela permet notamment d'avoir une idée de la connexion des chenaux.

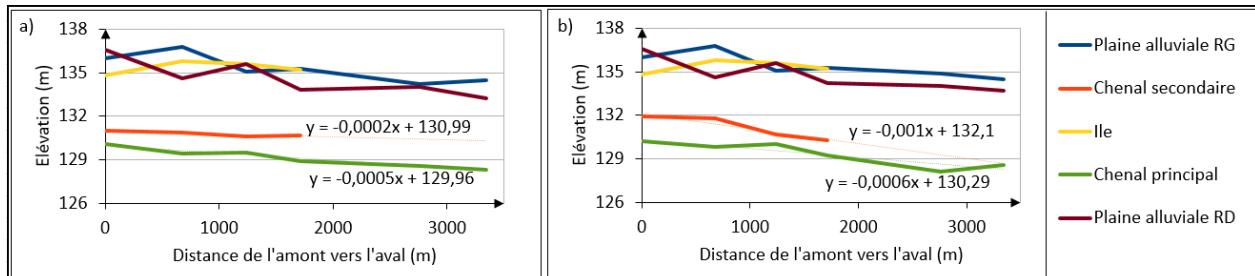
La pente des chenaux mais aussi l'altitude de l'île et des plaines alluviales ont été représentées pour les deux années (Fig. 27).

Compte-tenu de l'absence partielle de données en 2019 à ce niveau, l'altitude des plaines alluviales et de l'île ne varie pas ou très peu. En revanche, la pente des chenaux est différente. En 2019, la pente du chenal secondaire (0,0002 m/m) est plus faible que celle du chenal principal (0,0005 m/m). En 2016, les pentes des deux chenaux sont plus fortes, avec une pente de 0,001 m/m dans le chenal secondaire et de 0,0006 m/m dans le chenal principal, et donc une pente plus élevée dans le chenal secondaire. La pente des chenaux semble ainsi avoir diminué entre 2016 et 2019. Néanmoins, il convient de prendre en considération le nombre relativement faible de profils en travers et donc la part d'incertitude reliée à ces valeurs de pente.

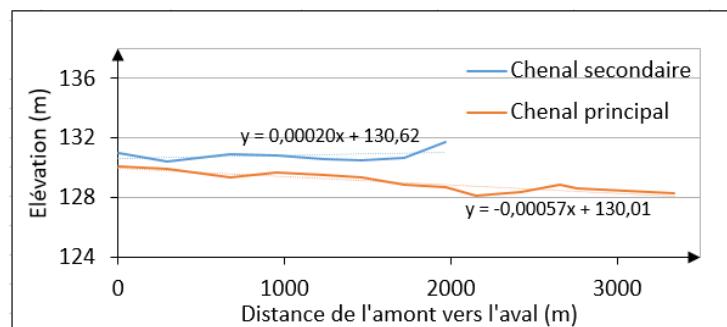
C'est d'ailleurs pour vérifier cette valeur de pente que les lignes d'eau du même jour à deux endroits distincts ont été utilisées, représentant un tronçon de près de 8 km, ce qui donne une pente de 0,00047 m/m, valeur qui est cohérente. La pente a également été représentée (Fig. 28) et calculée en 2019 seulement, en ajoutant les valeurs de l'ensemble des profils.

La pente du chenal principal atteint alors une valeur de 0,00057 m/m. On remarque notamment la présence d'une baisse d'élévation du chenal au niveau du profil n°9 qui constitue le profil réalisé sous le pont.

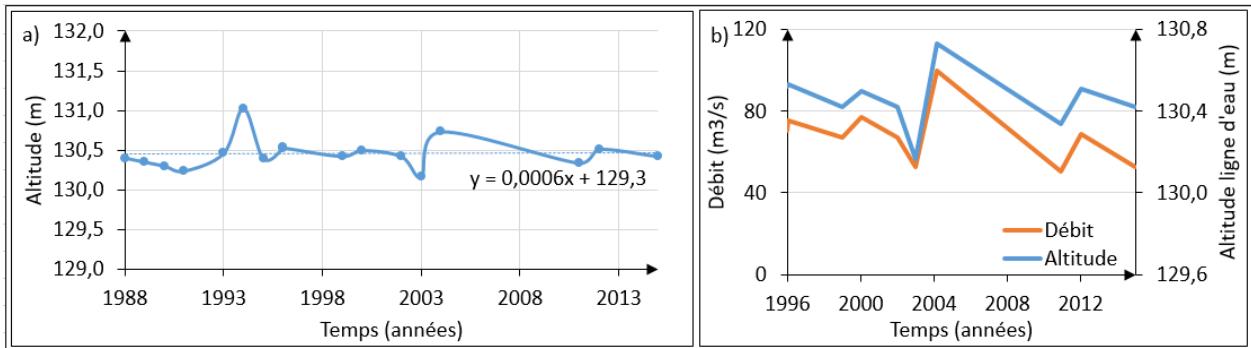
Figure 29: Graphique représentant (a) l'altitude du niveau d'eau à l'étiage de 1988 à 2015, (b) le niveau d'eau et le débit en fonction du temps (Source : production personnelle)

L'altitude du niveau d'eau à l'étiage est en moyenne de 130,46 m. Elle présente un pic en 1994, avec une altitude maximale de 131,03 m. L'altitude minimale a été mesurée en 2003 à 130,17 m. Les valeurs d'altitude sont en général assez semblables les unes aux autres. La courbe de tendance sur la Figure (29) augmente très légèrement, ce qui indique que la ligne d'eau d'étiage ne diminue pas.

Les lignes d'eau sont étudiées dans cette section, car elles peuvent apporter de nombreuses informations sur le secteur. Une diminution de la ligne d'eau d'étiage peut notamment montrer un enfouissement du lit (incision) et ainsi une déconnexion des plaines alluviales ainsi que la présence de hautes berges. Les lignes d'eau à l'étiage sont analysées dans un premier temps. Des données sont présentes de 1988 à 2015 et recensées dans un tableau en Annexe (9). Le graphique (Fig. 29 (a)) représente ces données. Afin de savoir à quels facteurs sont dues les différences d'altitude des lignes d'eau, il convient tout d'abord de les associer à un débit. Ainsi, les lignes d'eau à l'étiage ont été associées au débit journalier à la date de mesure (tableau en Annexe (10) et Fig. 29 (b)).

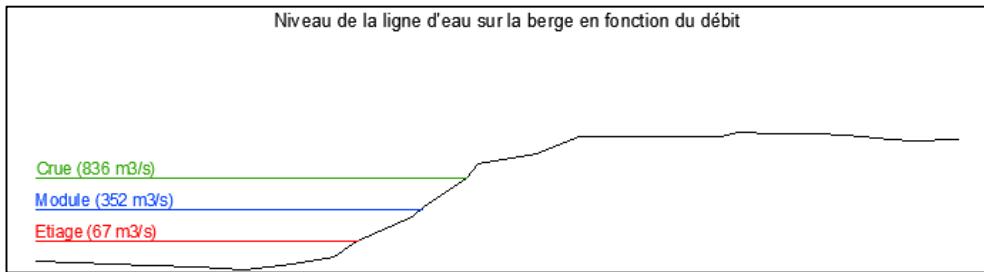
Figure 30: Représentation AutoCAD du niveau d'eau sur la berge selon différents débits (Source: production personnelle)

Le niveau d'eau correspondant à différents débits précis (étiage, module, crue) a été modélisé (Fig. 30). Une deuxième modélisation a été réalisée avec les lignes d'eau correspondant aux débits de référence (QMNA₅, module, Q₂, Q₅, Q₁₀) représentées sur la berge présentant une problématique d'érosion (Fig. 31).

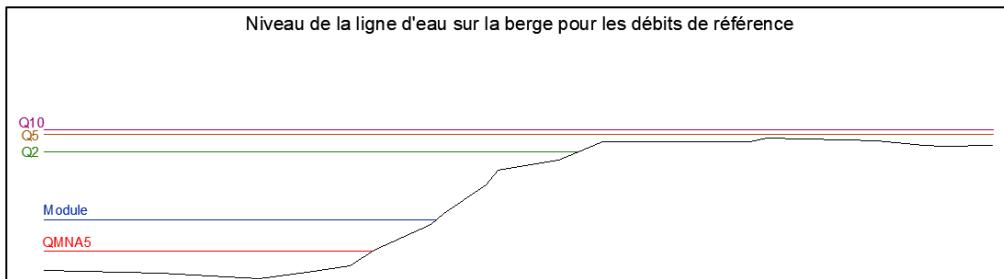
Figure 31: Représentation AutoCAD du niveau d'eau sur la berge selon les débits de référence (Source: production personnelle)
