1.2.1. Complications liées aux endoprothèses urétérales

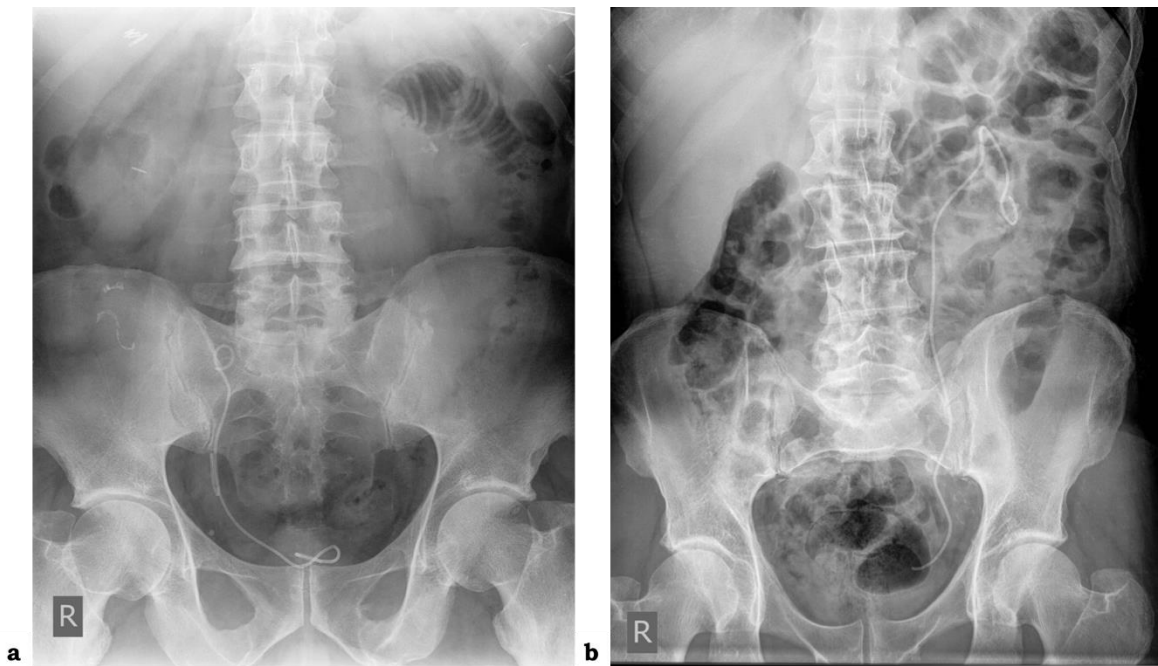
Figure 8 : Migration d'une endoprothèse urétérale, a migration distale, b migration proximale [11].

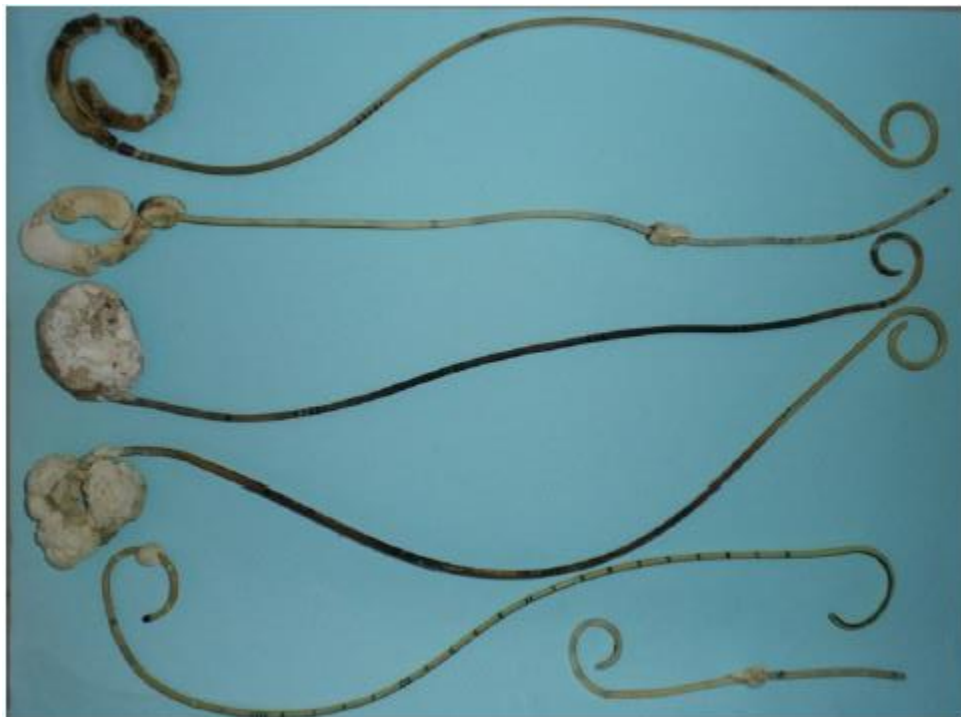
Figure 9 : Calcification de plusieurs endoprothèses [23].

Cette calcification se forme de façon similaire aux calculs rénaux et est de même composition. La formation de cristaux est favorisée par l'augmentation de la concentration de certains composés chimiques dans l'urine et par l'augmentation du pH de celle-ci. L'endoprothèse sert ensuite d'encrage pour le développement de

ces cristaux. La présence d'un nombre élevé de bactéries à l'intérieur du système urinaire, par leurs métabolismes, a pour effet d'aggraver ce genre de problème [24,25].

d'une endoprothèse urétérale. Comme l'endoprothèse maintient l'uretère ouvert, les bactéries ont un accès facile pour avancer dans le canal urinaire. De plus, elles adhèrent plus facilement aux parois d'une prothèse qu'aux parois de l'uretère. Une infection de ce genre a lieu dans 42 à 90 % des implantations d'endoprothèse urétérale [12]. Différentes espèces de bactéries peuvent être responsables de ces infections. Le coupable numéro un est *Escherichia coli* (77 % des infections), suivi de *Proteus mirabilis*, *Klebsiella pneumoniae*, *Enterococcus faecalis* et *Staphylococcus aureus* qui sont tous responsables d'environ 4 % des infections urinaires [22]. La prolifération bactérienne augmente aussi les risques de calcification de l'endoprothèse. La calcification, parfois appelée incrustation, est la formation d'un dépôt calcaire à la surface de l'endoprothèse. Ce genre de déposition est représenté dans la Figure 9.
