C'est dans ce cadre qui s'inscrit notre sujet qui porte sur la réduction des taux de défauts de la zone d'assemblage, qui engendrera des arrêts des lignes de production et des coûts de non qualité importants.

Le but de ce projet est de réduire le taux des défauts de la ligne d'assemblage DW10F en apportant des contres mesures efficaces et efficientes suite à une recherche assidue des causes racines.

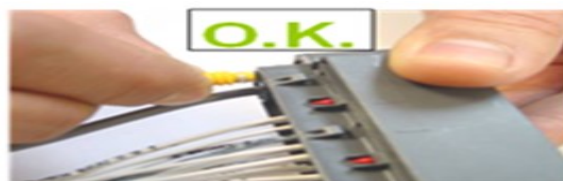
Figure 2.1: Opération d'encliquetage

Pousser le fil dans la bonne voie du boîtier en assurant une position exacte du terminal puis entendre le « Click » et enfin tirer le fil afin d'assurer la bonne conformité de l'encliquetage.

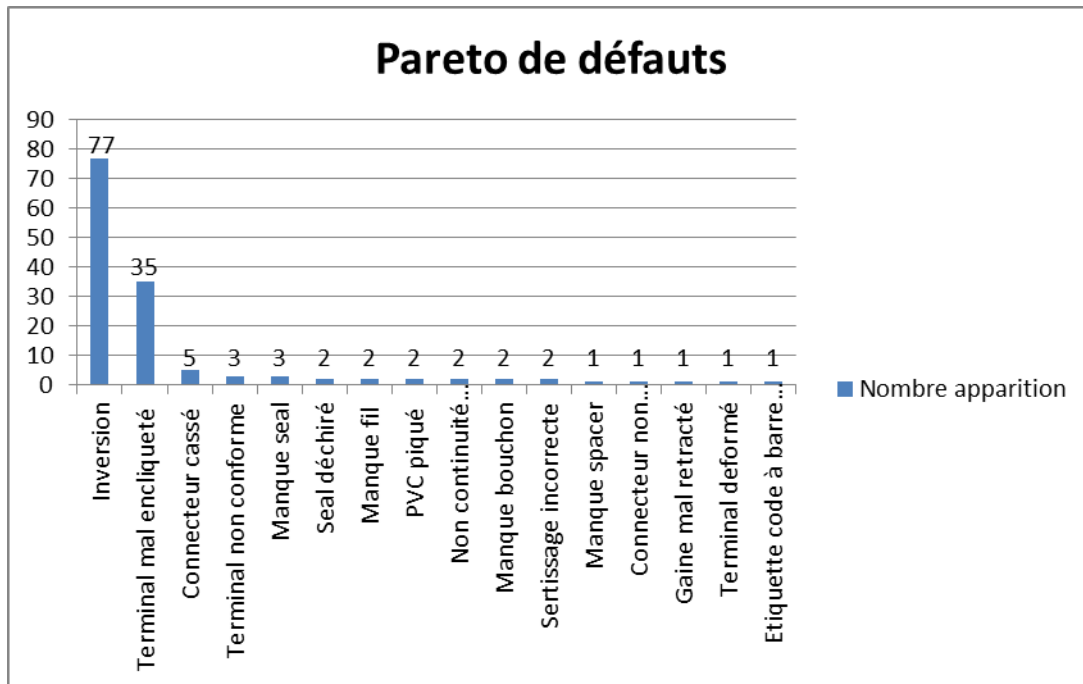
Figure 3.9 : Pareto de défaut durant S01 à S06 2015

Le Pareto figure 3.9 nous donne une idée assez claire sur les défauts détectés dans les lignes d'assemblage. Puis, on aura besoin d'interpréter le diagramme de Pareto (80/20) qui permet de visualiser l'importance relative et l'impact cumulatif d'un ensemble de causes. On s'en sert pour axer les efforts sur les problèmes ou les causes prioritaires par une analyse de fréquence ou de coûts selon les besoins de l'étude.

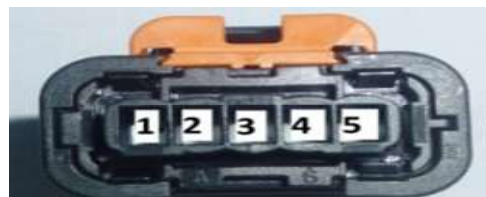
Figure 4.6 : Aide visuelle du connecteur C1A102

- ✓ 5 inversions entre les voies 2 et 3
- ✓ 2 inversions entre les voies 3 et 4

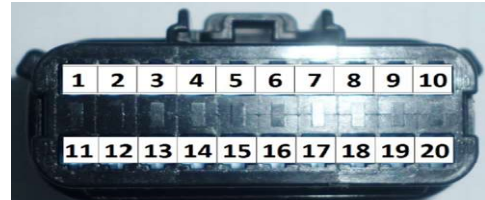
Figure 4.7 : Aide visuel du connecteur C91-B

- ✓ 4 inversions entre les voies 9 et 10

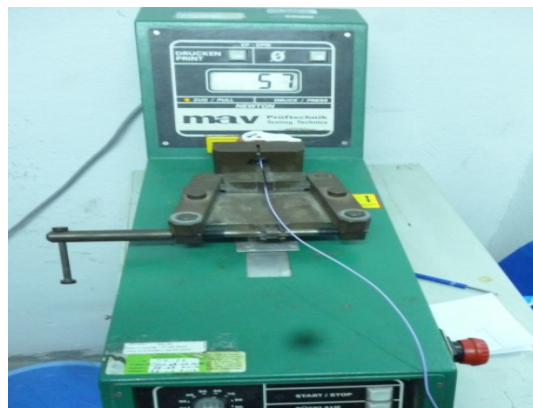
Figure 63: Essai de tenue de fils dans le connecteur C1E107-E

D'après le plan terminal, le terminal est de type 0,6 et l'effort doit être supérieur à 50 Newton (40N demandé au plan et 10N c'est notre marge de sécurité) selon la norme B21 7050 D (voir annexe 5).

On relève ensuite dans un tableau les valeurs trouvés lors de l'essai sur les 20 échantillons.

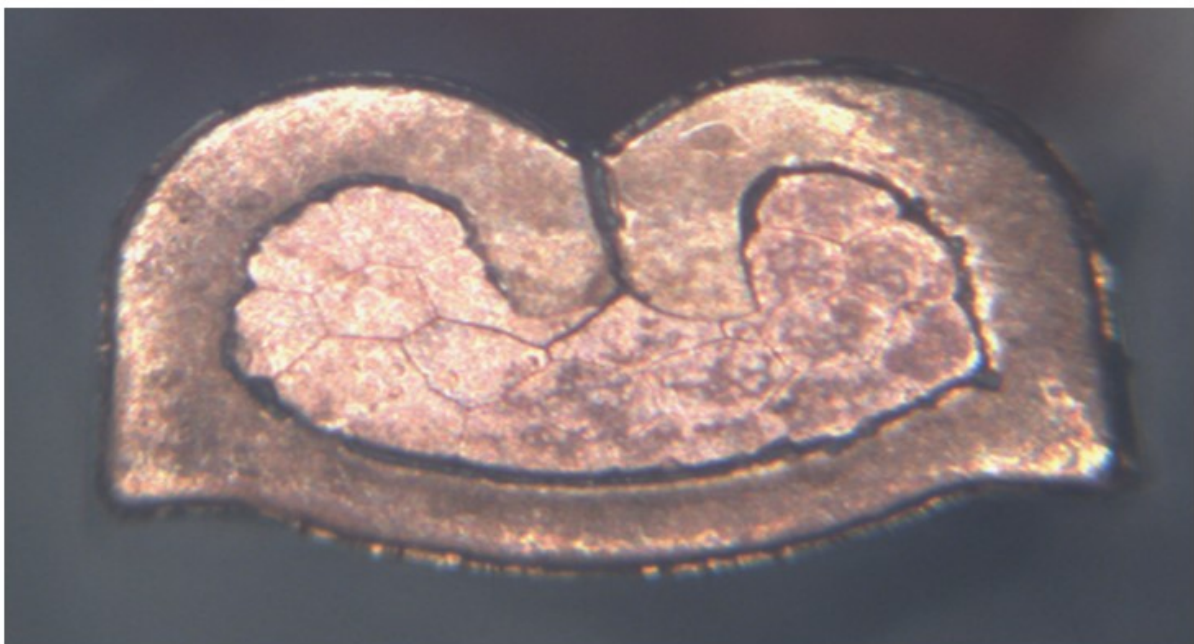
Figure 4.14 : Photo de compactage

Suivant la STE spécification technique du client Ford, on distingue que le compactage est conforme (voir annexe 6).
