Le bassin versant du Bourdin se situe dans le département de l'Indre-et-Loire, en région Centre-Val de Loire. Le Bourdin prend sa source au lieu-dit "La Couarde" à Saint-Branchs, une petite commune située au sud de Tours. Il s'agit d'un affluent de l'Indre en rive gauche. La confluence est située au niveau de la commune de Veigné (Figure 1). Le bassin versant de l'Indre est situé sur deux départements, l'Indre et l'Indre-et-Loire.

### 7.1 Crédation de Zones Tampon Humides Artificielles (ZTHA)

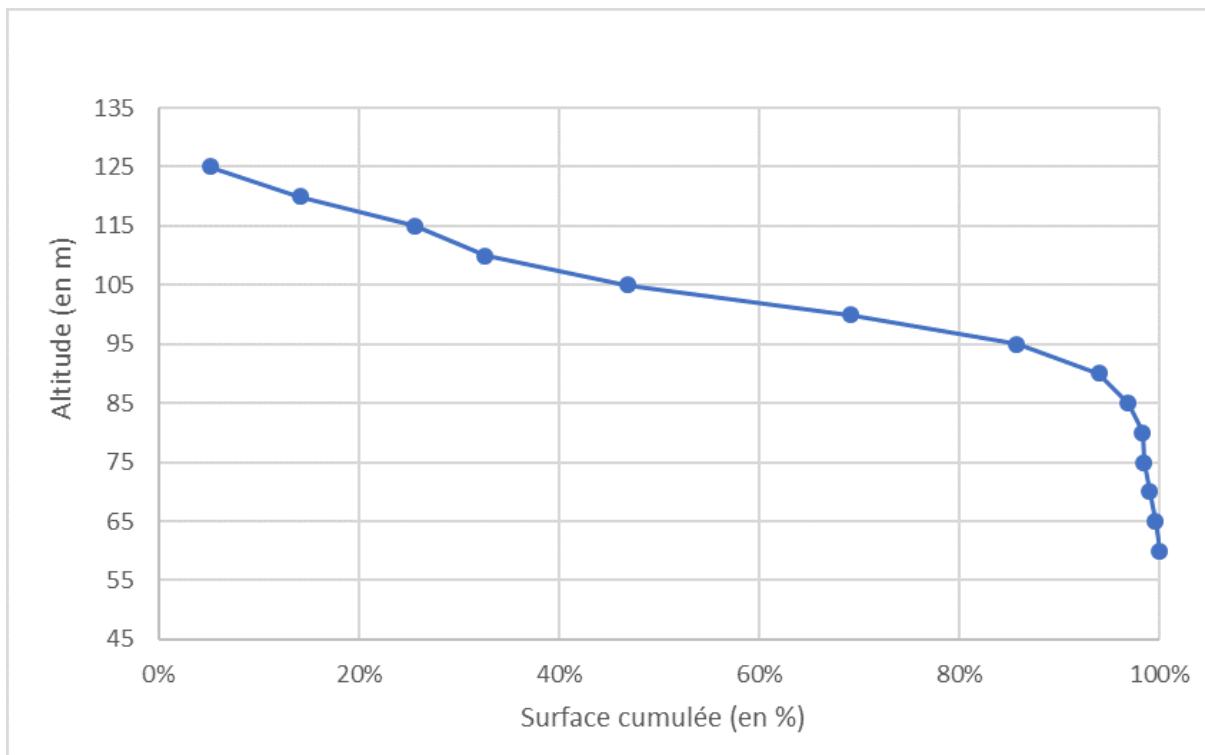
Figure 3 : Courbe hypsométrique du bassin versant du Bourdin

L'analyse SIG a également permis de tracer la courbe hypsométrique du bassin versant du Bourdin (Figure 3). La courbe hypsométrique fournit une vue globale de la pente du bassin et donc du relief. Elle représente la répartition de la surface du bassin versant en fonction de son altitude. Elle porte en abscisse le pourcentage de surface du bassin qui se trouve au-dessus ou en dessous de l'altitude

représentée en ordonnée. L'altitude moyenne du bassin versant est de 101 mètres, l'altitude maximale est de 127 mètres et le minimum est de 55 mètres d'après le MNT 5m. L'altitude médiane est de 103 mètres ce qui est relativement semblable à la moyenne. Cependant la répartition n'est pas homogène,

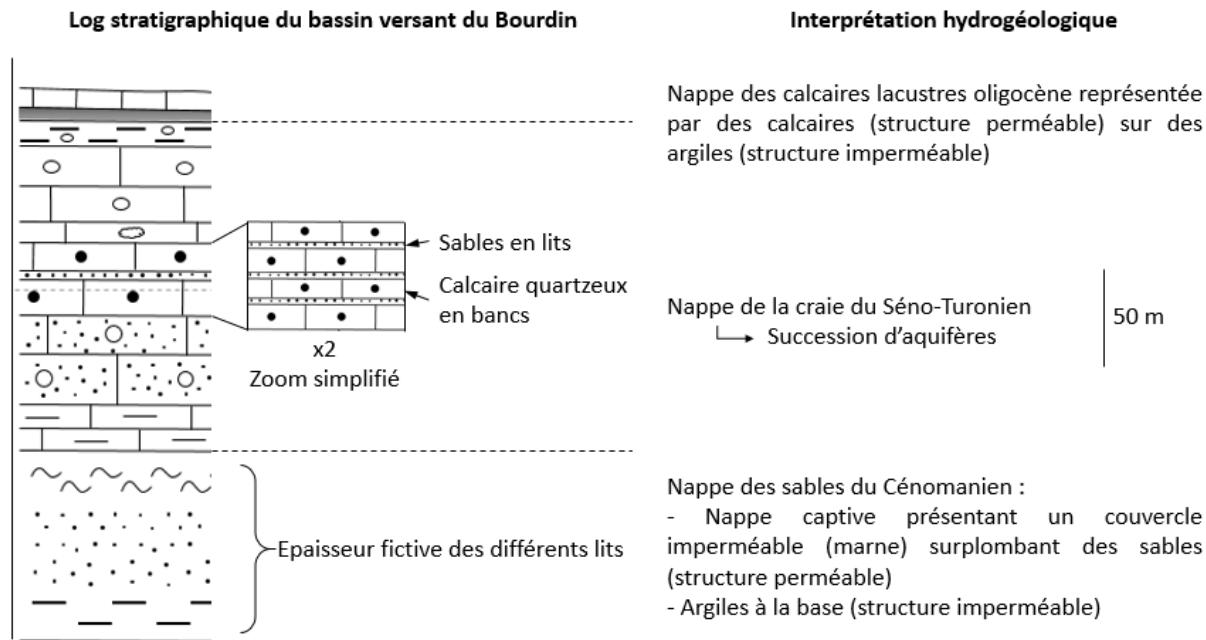
Figure 12 : Log stratigraphique du bassin versant du Bourdin et interprétation hydrogéologique

Du fait du pendage de la couche du Cénomanien, un affleurement plus conséquent de la couche la plus ancienne (C4-6S) s'observe en tête de bassin (Figure 12) tandis que la présence de cette même couche géologique en aval du bassin est uniquement due à l'incision engendrée par les cours d'eau (Mardereau et Bourdin).

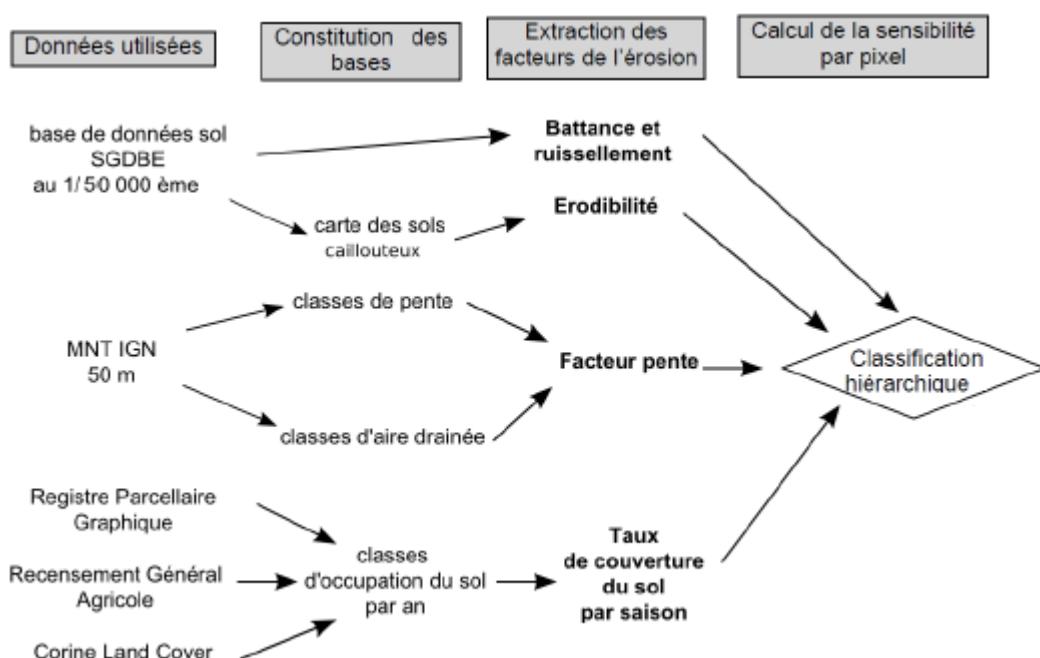
Figure 44 : Organigramme des étapes de la construction de la carte de la sensibilité érosive (modifié, d'après Degan et al., 2015)

L'érosion hydrique désigne les processus de détachement, de transport et de sédimentation du sol qui est une des principales formes de dégradation des milieux. Cette érosion est un phénomène naturel qui peut être fortement accentué par l'action de l'Homme et notamment avec l'agriculture. Aussi sera calculé dans cette partie la sensibilité à l'érosion du bassin en s'appuyant sur le modèle MESALES. (Degan et al. 2015).

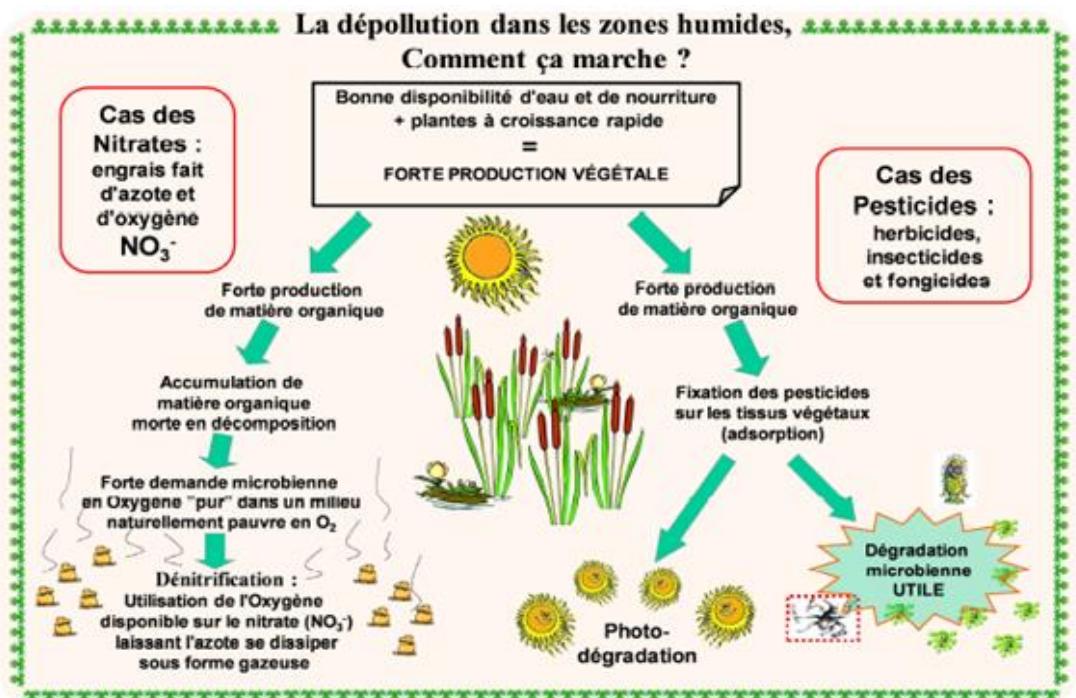
Figure 54 : Schéma des principales réactions dans une ZTHA (Source : ONEMA, irstea)

La création de cette zone humide artificielle passe par un diagnostic du territoire, un choix judicieux d'implantation, de nombreux travaux ainsi qu'un entretien a posteriori.

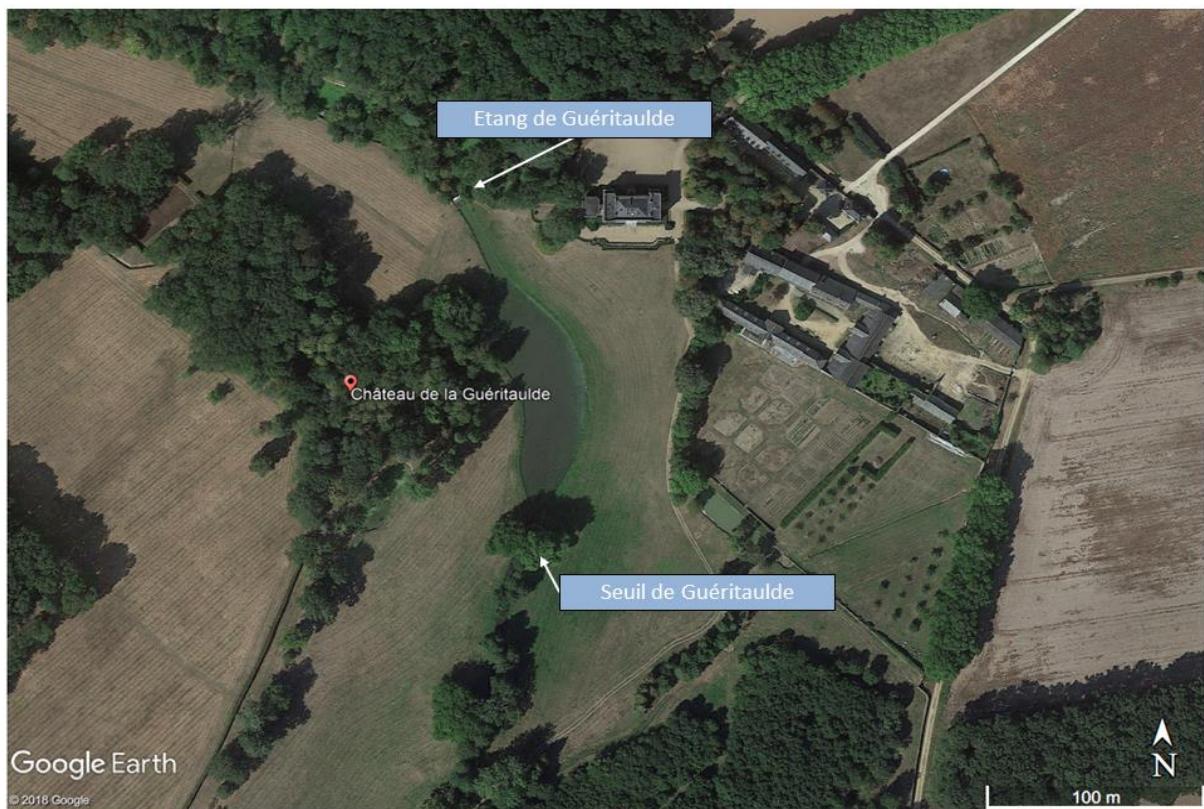
Figure 58 : Localisation des seuils dans le Domaine du Château de la Guéritaulde (Source : GoogleEarth)

Dans le cas du bassin versant du Bourdin, plusieurs retenues d'eau ont été identifiées parmi lesquelles se trouvent l'étang de la Baraudière et celles situées sur le domaine du Château de la Guéritaulde (Figure 58). Dans le cadre du projet, les seuils du Château de la Guéritaulde sont privilégiés car ils font partie des retenues les plus importantes à travers le bassin versant. De plus, il a été noté lors de prospections de terrain, que les tronçons situés en aval de ces ouvrages se sont retrouvés à sec alors que des volumes d'eau étaient présents dans la retenue en amont. Néanmoins, l'arasement de ces retenues présente des inconvénients pour la maîtrise foncière du fait que ces ouvrages ne sont pas de la propriété de la collectivité, engendrant une demande auprès du propriétaire ou d'une Déclaration d'Intérêt Général, DIG, qui pourrait s'avérer très contraignante.

L'objectif est de supprimer l'ensemble des seuils présents à cet endroit en veillant à réaliser une étude d'incidence au préalable. Dans le cas de réticence du propriétaire, une alternative à la suppression des seuils pourrait être d'envisager un arasement partiel des ouvrages avec abaissement de la hauteur de crête. Enfin, le taux d'étagement pourra aussi être utilisé afin de privilégier les seuils à fort étagement. A ce titre, la retenue correspondant à l'ouvrage de l'étang de Guéritaulde serait le plus prioritaire du fait d'un étagement de 1.8 m contre 0.5 m pour le seuil de Guéritaulde (Figure 8). De plus, la mise en place progressive de l'arasement partiel de seuils et les retours d'expérience pourraient aussi inciter le propriétaire à revenir sur sa décision.

Néanmoins, il est nécessaire de conforter ce choix d'arasement total ou partiel par une étude visant à vérifier l'utilité d'un tel projet et notamment le risque d'un assèchement total du lit en période d'étiage.

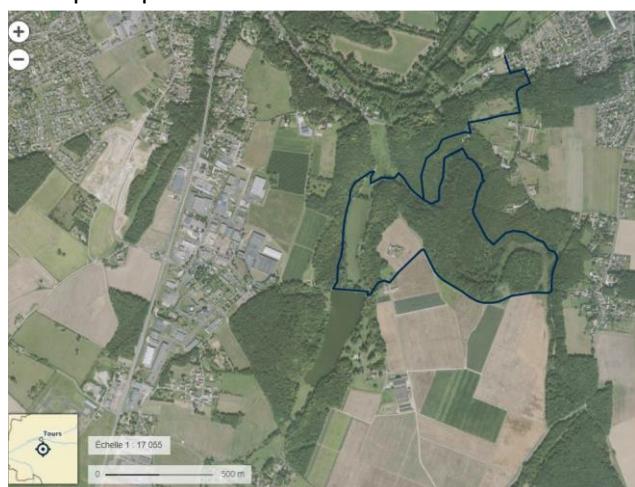
Figure 59 : Proposition de tracé du chemin de randonnée 1

Deux nouveaux sentiers de randonnées ont ainsi été tracés sur le bassin versant (Figure 59 et Figure 60). Ces sentiers pourraient être étendus à l'ensemble du bassin versant si une forte affluence est constatée.

Les itinéraires s'appuient sur des chemins déjà référencés sur la carte IGN, un accord devra donc être trouvé entre les différents acteurs pour entretenir ces sentiers. Les aménagements qui seront apportés ne détruiront pas la naturalité du paysage. Le mobilier urbain et les équipements sportifs et de loisir s'intégreront au paysage par leurs matériaux (Tableau 33).
