3.7.3. Relevé de l'état existant.....	56
3.8. Conclusion.....	58
<b>CHAPITRE 04 : PATHOLOGIES ET CAUSES DES DESORDRES.....</b>	<b>59</b>
4.1. introduction.....	59

Depuis une quinzaine d'années, la ville de Tlemcen a connu de nombreux cas pathologiques de construction. Certaines de ces cas sont dus à des causes naturelles, d'autres à des interventions humaines. Parfois, c'est une combinaison de ces deux facteurs qui est le déclencheur du sinistre. Les blocs de lycée Dr BENZERDJEB font partie des ouvrages touchés par des désordres géotechniques. Nombreuses fissures ont été relevées, certaines laissent penser que la cause du sinistre est un tassement différentiel, mais d'autres fissures ont des orientations qui ne relèvent de ce phénomène.

Ainsi, après un recensement de l'ensemble des fissures, désordres et les malfaçons constatés sur les structures des différents blocs de lycée Dr BENZERDJEB, une étude de sol a été effectuée, pour cela, des profils géotechniques ont été établis sur la base des résultats des reconnaissances géotechniques, notamment les sondages carottés. Une étude de stabilisation de sol a été réalisée afin de vérifier l'équilibre de l'ensemble structure-sol. Les pa

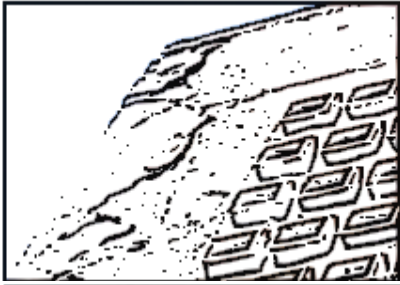
fissure verticale très importante au sommet de cage d'escalier avec une ouverture de 2mm jusqu'à 2cm.
02

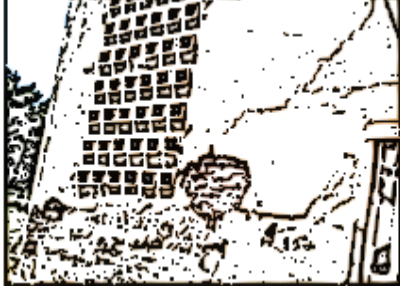
fissure inclinée importante (5mm) non passantes de 45°, décollement des enduits et microfissures.
03

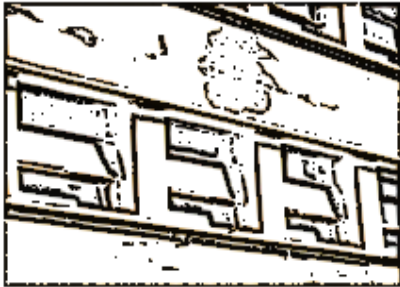
Fissure horizontale non passant+ décollement des enduits.
04

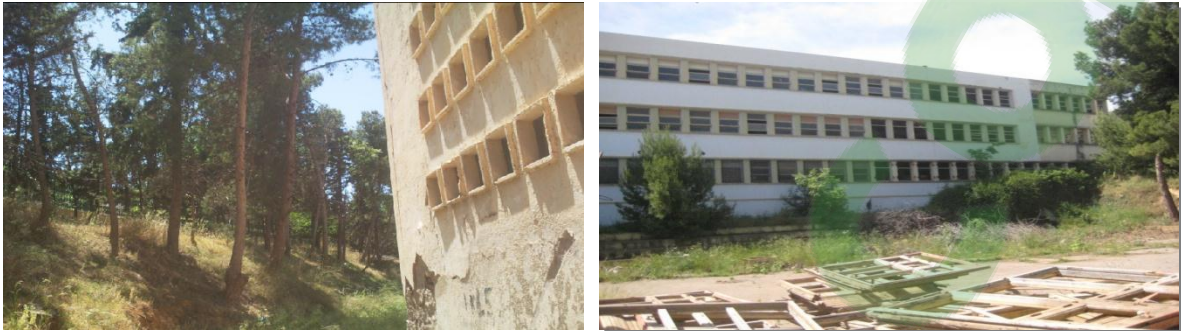
La végétation se trouve très proche de bâtiment (voir figure 4.7).

**Figure 4.7** : La présence de végétation plus proche de bâtiment.

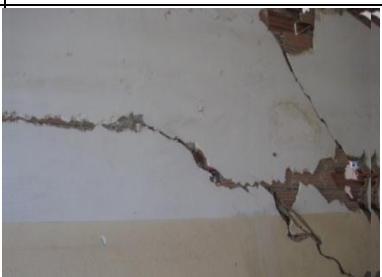
Fissure en étoile traversent le mur dans toute son épaisseur, décollement des enduits de plâtre.
02

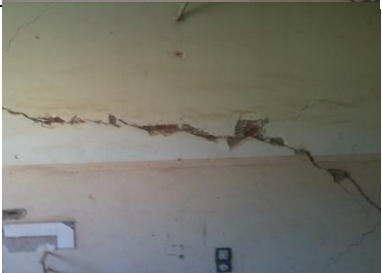
Fissure inclinée très importante d'un angle variant de plafond jusqu'à la dalle (L = 4,5m, Ep = 2cm).

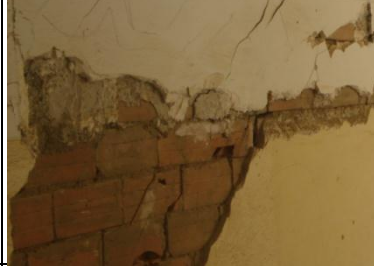
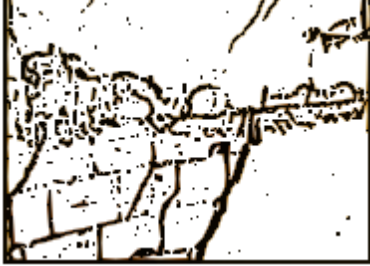
Lézardes traversent le mur dans toute son épaisseur, décollement des enduits.
05

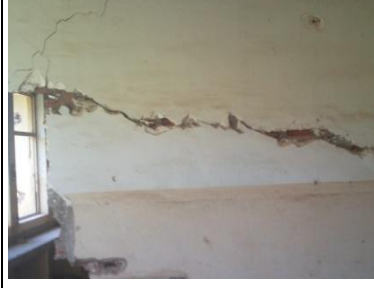
Lézardes passantes inclinées débutant du sommet de porte jusqu'à la dalle (L = 3m, Ep = 1,5 cm).
06

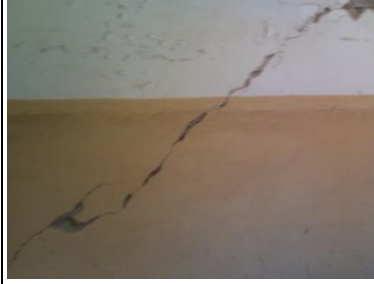
Lézardes passantes inclinées de 45° avec une ouverture de 8mm.

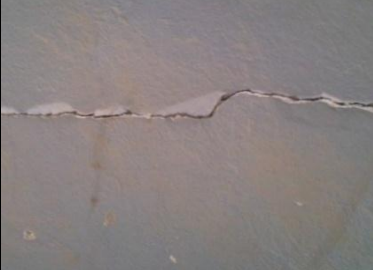
Fissure horizontal d'une épaisseur de 4mm.
03

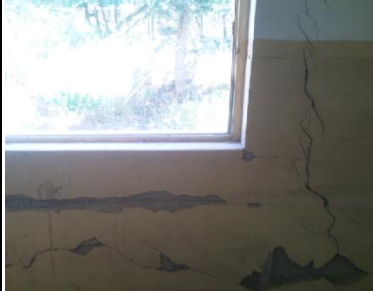
Lézard horizontale et vertical à coté de la fenêtre (RDC), microfissures et décollement des enduits.
04

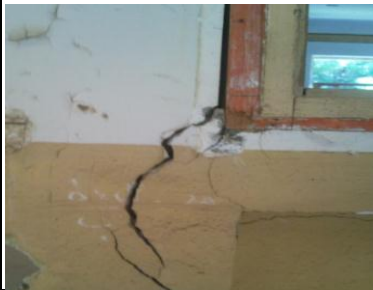
Fissure vertical au niveau de coin de la fenêtre d'une ouverture de 1cm.
05

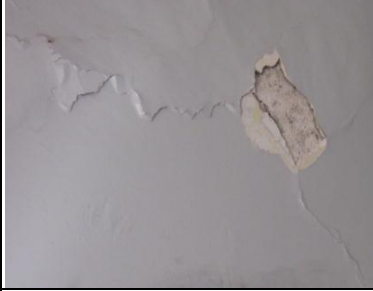
Fissure incliné fine non passant et décollement des enduits.
06

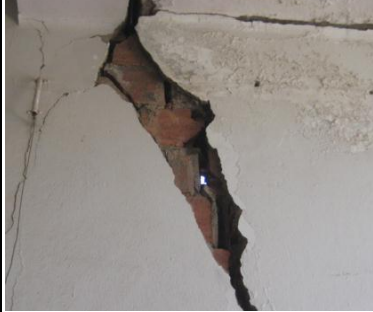
Lézardes verticale passante, décollement des enduits au sommet du mur, détachement des murs de la dalle et présence de l'humidité.
07

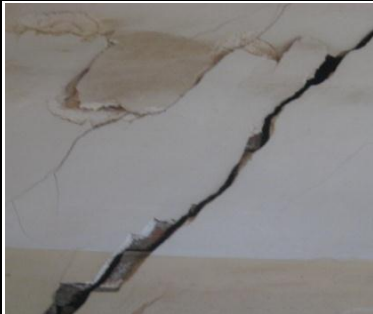
Lézardes oblique traversent le mur dans toute son épaisseur et microfissures.

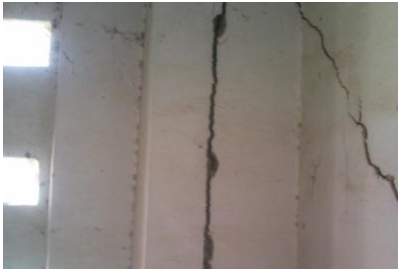
Séparation entre poteau et le mur + fissure incliné de 45° (L=3m, Ep=1 cm).
03

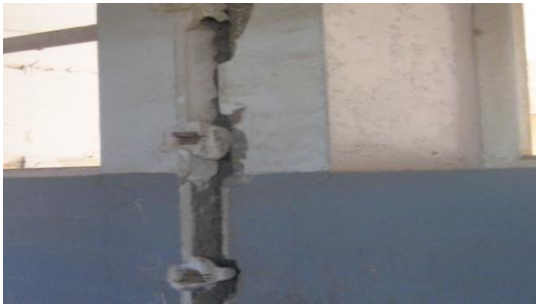
02	Translation d'un bloc par rapport à l'autre de 10cm (2 <sup>ème</sup> étage entre la partie 2 et 3).
